NOTE D'INFORMATION

C03
19

ATTENTION Ponceaux, fossés, têtes d'aqueducs DANGER !

Juillet 1986

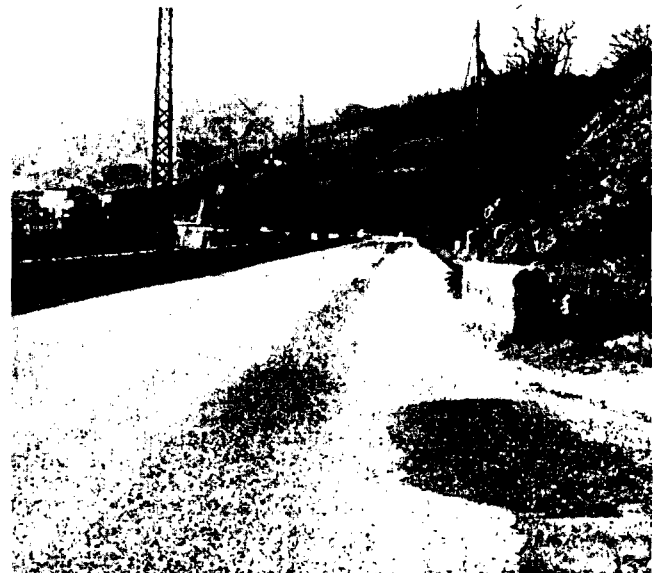
Mis à part les collisions contre les extrémités de parapets, la cause de ces accidents est la plupart du temps la perte de contrôle du véhicule qui, basculant dans le fossé et ne subissant qu'un faible ralentissement, est ensuite guidé vers la tête de buse ou l'ouvrage contre lequel il s'écrase.

Un choc frontal, même à faible vitesse (40 km/h), contre une paroi verticale rigide, conduit à une décélération brutale, insuffisamment absorbée par la déformation du véhicule ; de plus, le basculement latéral dans le fossé provoque parfois le glissement des ceintures de sécurité de l'épaule, les rendant moins efficaces au moment du choc frontal. Ces obstacles sont dangereux dès lors qu'ils présentent une paroi verticale de hauteur supérieure à 15 cm.

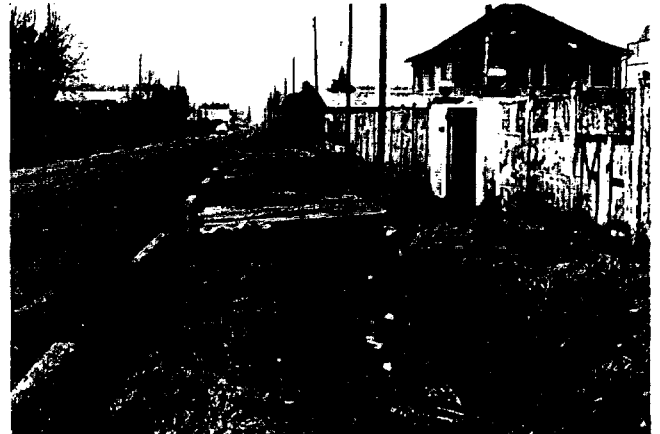
Exemple de zone périurbaine où la récupération du fossé serait particulièrement intéressante.
