MURS DE SOUTÈNEMENT

MUR POIDS EN MAÇONNERIE

TYPE 1

TYPE 2

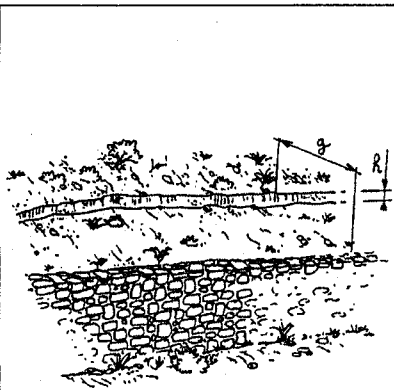
1110	Fissuration du terrain (ou de la chaussée) parallèlement au mur Fissures du terrain soutenu, sensiblement parallèles à l'axe longitudinal de l'ouvrage. - Fissuration discontinue. - Fissuration continue. . Sans décalage vertical. . Avec décalage vertical.	0 1 2E 3			- Due à la nature du matériau du massif soutenu (tassement résultant d'une période de sécheresse...) - Ou due à un mouvement d'ensemble de l'ouvrage et/ou un déversement (vers l'aval). <div style="display: flex; justify-content: space-around;"> 1212 4110 </div> <div style="display: flex; justify-content: space-around; margin-top: 10px;"> 1213 4111 </div>	Préciser : ✓ la valeur de «g» ; distance entre l'axe de la fissure et le parement extérieur en tête de l'ouvrage, ✓ la valeur de «h» ; hauteur maximale du décalage vertical de la fissure.

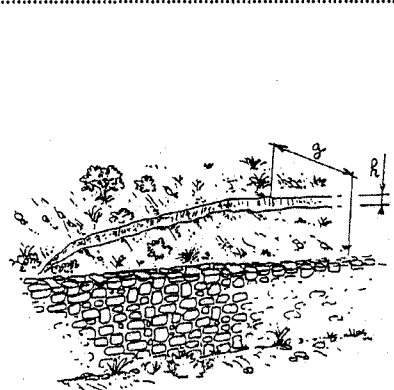
1111	Fissuration du terrain en arc de cercle Fissures du terrain soutenu, sensiblement en arc de cercle par rapport à l'axe longitudinal de l'ouvrage. - Fissuration discontinue. - Fissuration continue. . Sans décalage vertical. . Avec décalage vertical.	0 1 2E 3			- Due à la nature du matériau du massif soutenu (tassement résultant d'une période de sécheresse...) - Ou due à un mouvement d'ensemble de l'ouvrage et/ou un déversement vers l'aval. <div style="display: flex; justify-content: space-around;"> 1212 4111 </div> <div style="display: flex; justify-content: center; margin-top: 10px;"> 1213 </div>	Préciser la valeur : ✓ la valeur de «g» ; rayon de l'arc de cercle formé par la fissure, ✓ la valeur «h» ; hauteur maximale du décalage vertical de la fissure.

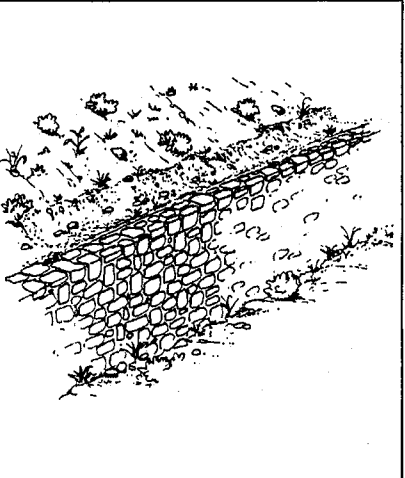
1112	<p>Tassement du terrain en tête du mur</p> <p>Observable par un affaissement du terrain du massif soutenu, et/ou des systèmes d'évacuation des eaux, en tête du mur.</p> <p>- Localisé.</p> <p>- Étendu.</p>	0			<p>- Dû à la nature du matériau du massif soutenu (érodable, effet de la sécheresse...).</p> <p>- Ou dû à un glissement d'ensemble du mur de l'ouvrage et/ou un déversement vers l'amont.</p>	<p>Préciser la profondeur du tassement par rapport au plan supérieur du terrain du massif soutenu.</p>
				2

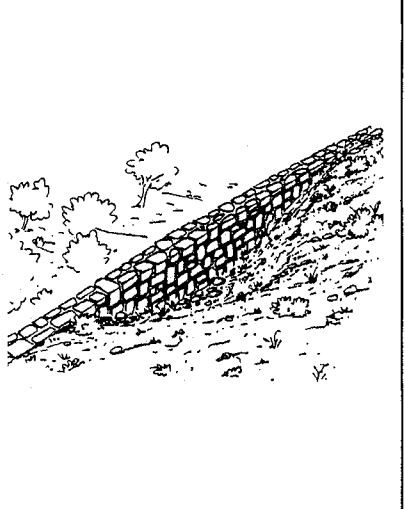
1113	<p>Tassement de terrain</p> <p>Observable par un affaissement du terrain du massif soutenu dans la zone d'influence.</p> <p>- Localisé.</p> <p>- Étendu.</p>	0			<p>- Dû à un défaut du système de drainage interne de l'ouvrage, ou à la rupture d'une canalisation implantée dans le massif soutenu.</p> <p>- Ou dû à un glissement d'ensemble important de l'ouvrage.</p>	<p>Préciser la position du tassement par rapport à l'ouvrage et ses caractéristiques. (Localisation, surface, profondeur).</p>

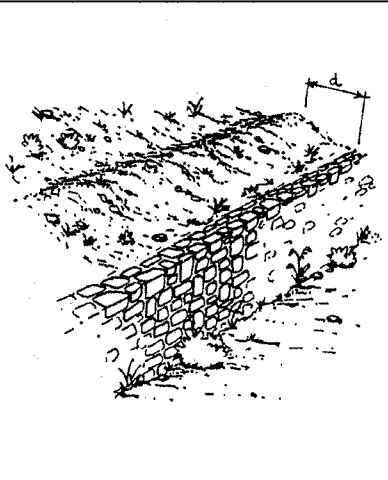
1114	<p>Bourrelets de terrain</p> <p>Observables par des déformations (en forme de vagues) du terrain du massif soutenu.</p> <ul style="list-style-type: none"> - Localisés. - Étendus. 	<p>0</p> <p>2E</p> <p>3U</p>			<ul style="list-style-type: none"> - Dus à une instabilité du terrain superficiel du massif soutenu. - Ou dus à un mouvement général et révélateur d'un glissement d'ensemble de l'ouvrage (avec éventuellement déversement vers l'amont). 	<p>Préciser la hauteur du bourrelet par rapport au plan supérieur du terrain du massif soutenu et la distance "d" par rapport au parement extérieur en tête de l'ouvrage.</p>

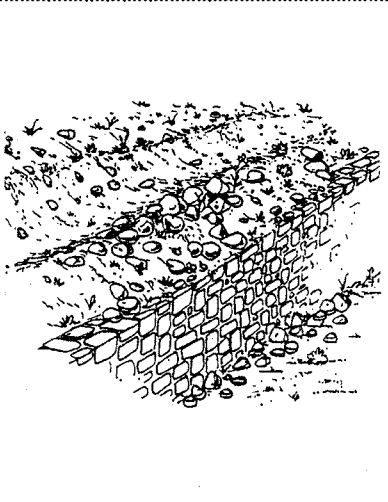
1115	<p>Érosions</p> <p>Observables par des ravinements du sol dans la zone d'influence de l'ouvrage accompagnées ou non de stockage de matériaux en tête (éboulis, blocs, ...).</p> <ul style="list-style-type: none"> - Localisées. - Étendues. - Étendues avec stockage de matériaux en tête. 	<p>0</p> <p>1</p> <p>2</p> <p>2E</p>			<ul style="list-style-type: none"> - Dues à l'instabilité du terrain superficiel, aggravé par un défaut de drainage et d'évacuation des eaux dans la zone d'influence de l'ouvrage, et/ou des interventions au voisinage de l'ouvrage (tranchées, déboisement,...). 	<p>Indiquer si les stockages de matériaux sont de nature à induire des surcharges en tête de l'ouvrage.</p>

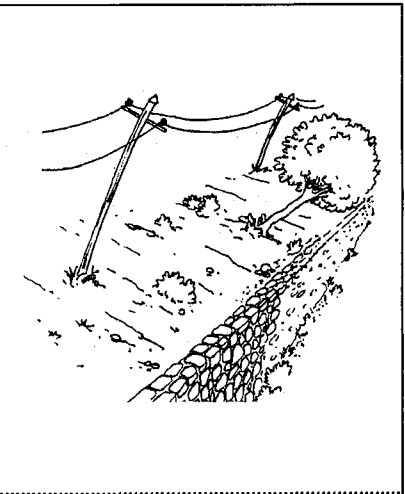
1120	Inclinaisons anormales d'arbres, poteaux Arbres, poteaux, et candélabres implantés dans la zone d'influence de l'ouvrage, anormalement penchés.	0			Désordre non classé, examiner les défauts de structure (chapitre 4).	Indiquer par une croix (x) dans la colonne "relevé" la présence du défaut.

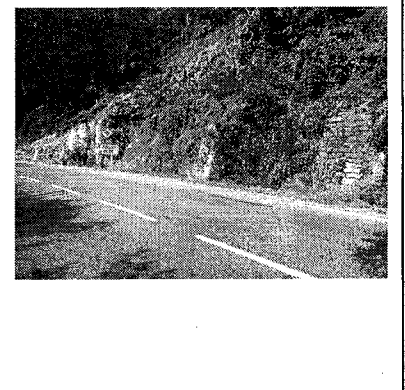
1121	Présence de végétation nuisible Arbres, végétation abondante et nuisible dans la zone d'influence de l'ouvrage.	0			Désordre non classé, examiner les défauts de drainage (chapitre 3).	Indiquer par une croix (x) dans la colonne "relevé" la présence du défaut.

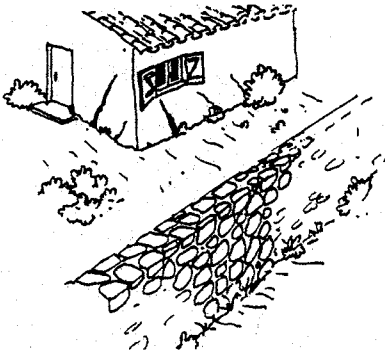
1123	<p>Désordres des structures voisines du mur</p> <p>Tassements, fissures, ruines partielles de bâtiments implantées dans la zone d'influence de l'ouvrage.</p>	0			Désordre non classé, examiner les défauts de structure (chapitre 4).	<p>Indiquer par une croix (x) dans la colonne "relevé" la présence du défaut.</p> <p style="text-align: center;">△</p>

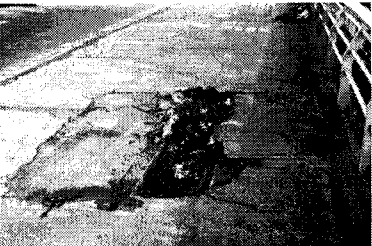
1124	Défauts des réseaux des concessionnaires Désordres résultants de la défaillance de réseaux en tranchée présents dans la zone d'influence.	0			Désordre non classé, examiner les défauts de structure (chapitre 4).	Indiquer par une croix (x) dans la colonne «relevé» la présence du défaut.

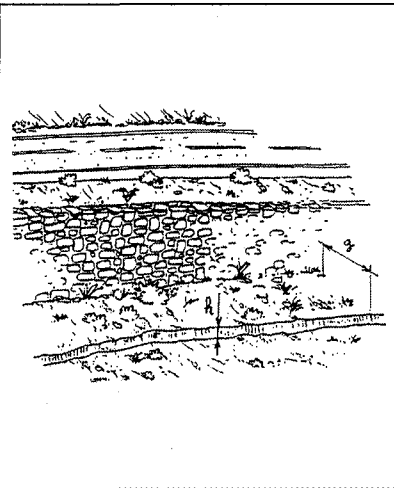
1210	Fissuration du terrain parallèle au mur Fissures du terrain en pied, sensiblement parallèles à l'axe longitudinal de l'ouvrage. - Fissuration discontinue. - Fissuration continue. . Sans décalage vertical. . Avec décalage vertical.	0 1 2E 3U			- Due à la nature du matériau du terrain du massif d'assise (tassement résultant d'une période de sécheresse...) - Ou due à un déversement vers l'aval de l'ensemble de l'ouvrage. - Ou due à une instabilité de terrain, hors de la zone d'influence.	Préciser : ✓ la valeur de "g", distance entre l'axe de la fissure et le pied du parement extérieur de l'ouvrage, ✓ la valeur de "h" ; hauteur maximale du décalage vertical de la fissure.

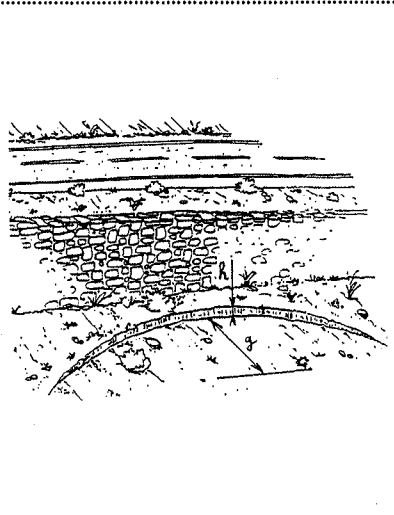
1211	Fissuration du terrain en arc de cercle Fissures du terrain portant, sensiblement en arc de cercle par rapport à l'axe longitudinal de l'ouvrage. - Fissuration discontinue. - Fissuration continue. . Sans décalage vertical. . Avec décalage vertical.	0 1 2E 3U			- Due à la nature du matériau du massif portant (tassement résultant d'une période de sécheresse...) - Ou due à un déversement vers l'aval de l'ensemble de l'ouvrage. - Ou due à une instabilité de terrain, hors de la zone d'influence.

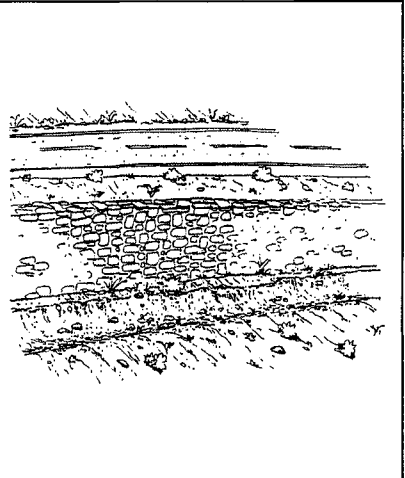
1212	<p>Tassement du terrain en pied</p> <p>Observable par un affaissement du terrain du massif, d'assise, et/ou des systèmes d'évacuation des eaux, en pied du mur.</p> <p>- Localisé.</p> <p>- Étendu.</p>	0			<p>- Dû à la nature du matériau du massif d'assise (érodable, effet de la sécheresse...).</p> <p>- Ou dus à un déversement vers l'aval de l'ouvrage.</p> <p>- Ou dû au tassement d'un réseau de concessionnaire. (Tranchée).</p> <p style="text-align: center;"> 1110 4110 1111 </p>	<p>Préciser la profondeur du tassement par rapport au plan supérieur du terrain du massif d'assise.</p>

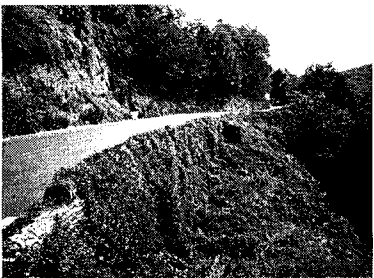
1221	Présence de végétation nuisible Arbres, végétation luxuriante et nuisibles dans la zone d'influence de l'ouvrage.	0	/		Désordre non classé, examiner les défauts de drainage (chapitre 3).	Indiquer par une croix (x) dans la colonne "relevé" la présence du défaut.

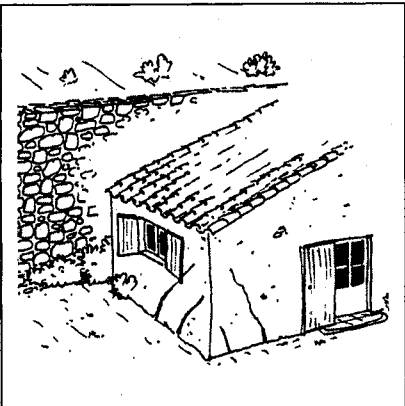
1223	Désordres des structures voisines du mur Tassements, fissures, ruines partielles de bâtiments implantés dans la zone d'influence de l'ouvrage.	0			Désordre non classé, examiner les défauts de structure (chapitre 4).	Indiquer par une croix (x) dans la colonne "classe" la présence du défaut.

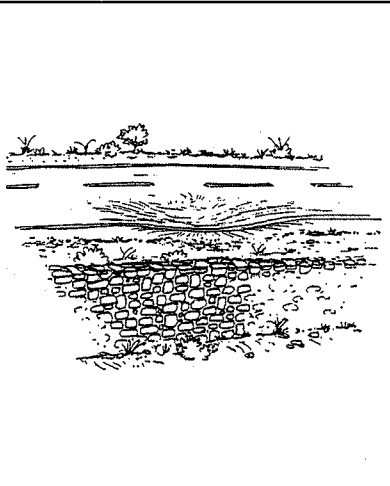
2110	Déformation vers le bas Observable par un affaissement de la chaussée sur ouvrage.	0 2			<ul style="list-style-type: none"> - Due à un tassement du matériau du massif soutenu (matériau compressible ou entraînement de fines). - Et/ou un mouvement du mur (déversement vers l'aval, glissement sur sa base). - Et/ou une altération de la maçonnerie du mur (bombement, lacune...). - Et/ou un défaut du drainage interne du mur. - Et/ou une intervention de concessionnaire (tranchée, chambre de tirage...). 	<p><i>Localiser la déformation, indiquer la valeur approximative de la flèche.</i></p>

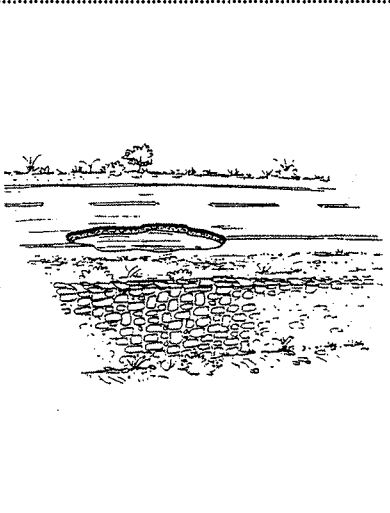
2111	Effondrement local Observable par un trou, une cavité intéressant au-delà des enrobés de la chaussée, le remblai du massif soutenu.	0 2E			<ul style="list-style-type: none"> - Dû à un tassement du matériau du massif soutenu (matériau compressible ou entraînement de fines). - Et/ou une altération de la maçonnerie du mur (lacune, effondrement partiel...). - Et/ou un défaut de drainage interne du mur. - Et/ou une intervention de concessionnaire (tranchée, chambre de tirage...). 	<ul style="list-style-type: none"> ✓ <i>Ne pas confondre avec le "nid de poule".</i> ✓ <i>Localiser l'effondrement, indiquer la valeur approximative de la profondeur.</i>

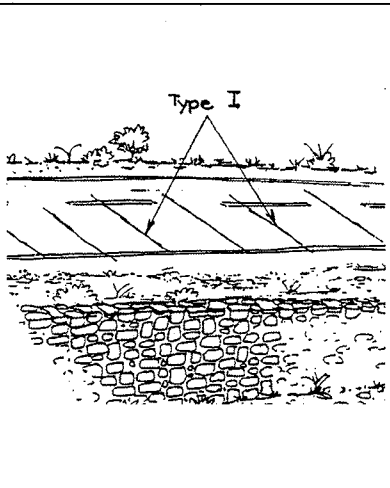
<p>Type I</p>	2112	Fissures transversales de type I Fissuration continue ou discontinue observable sur la chaussée.	0			- Dues à un mauvais comportement des matériaux de chaussée. - Et/ou un défaut de mise en œuvre.	Situées à l'aplomb de l'ouvrage ou dans la zone d'influence.

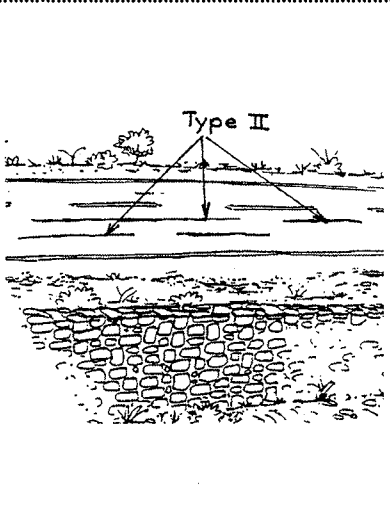
<p>Type II</p>	2113	Fissures longitudinales ou en arc de cercle de type II Fissuration continue ou discontinue située sur la chaussée, hors de la zone de tête de l'ouvrage :	0			- Dues à un mauvais comportement des matériaux de chaussée. - Et/ou un défaut de mise en œuvre.

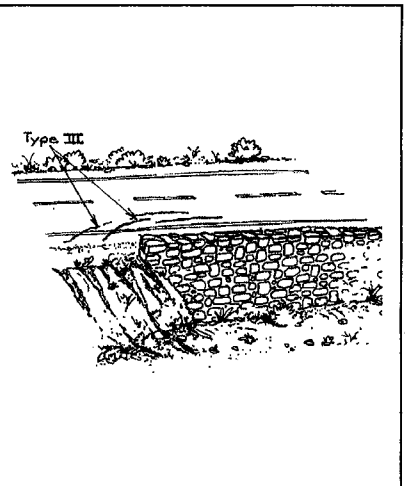
<p>Type III</p>	2114	Fissures longitudinales du type III	0			- Dues à la nature du matériau du massif soutenu (fissuration résultant d'une période de sécheresse...).	Situées en rive de l'ouvrage et éventuellement se prolongeant dans la zone d'influence.
		Fissuration située en rive du mur et à ses extrémités, rectiligne et/ou éventuellement incurvée vers le talus.	1			- Ou dues à un mouvement d'ensemble de l'ouvrage (avec une rotation vers l'aval).

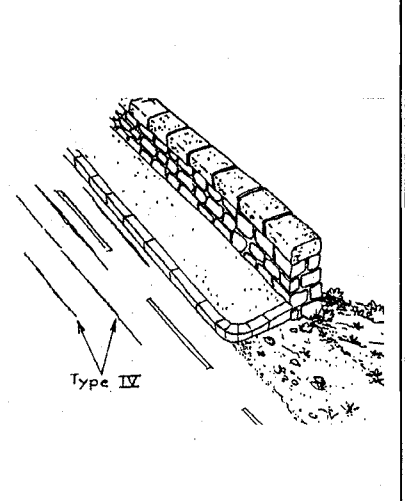
<p>Type IV</p>	2115	Fissures longitudinales de type IV	0			- Dues à la nature du matériau du massif soutenu (fissuration résultant d'une période de sécheresse...).	Situées en tête et à l'aplomb de l'ouvrage.
		Fissuration située en tête de l'ouvrage, en rive du mur, à la jonction bordures de trottoirs/chaussée ou sur l'accotement. (En l'absence de trottoirs).	1			- Dues à un mouvement local ou d'ensemble de l'ouvrage (avec un déversement vers l'aval).

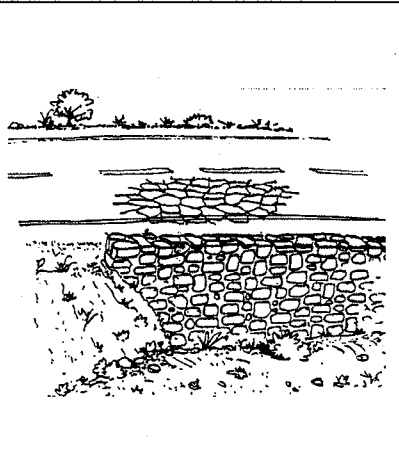
2116	Faïençage À l'aplomb de l'ouvrage ou dans la zone d'influence. - Localisé. - Étendu.	0 1 2			- Dû à un mauvais comportement des matériaux de chaussée.	
	2117	Nid(s) de poule À l'aplomb de l'ouvrage ou dans la zone d'influence. - Ponctuels. - Nombreux.	0			- Dû(s) à un défaut localisé des enrobés de la chaussée.	À ne pas confondre avec défaut n° 2111 "effondrement local".
			1 2			- Et/ou un drainage insuffisant de la chaussée. - Et/ou la conséquence d'une stagnation localisée des eaux de ruissellement sur la chaussée.

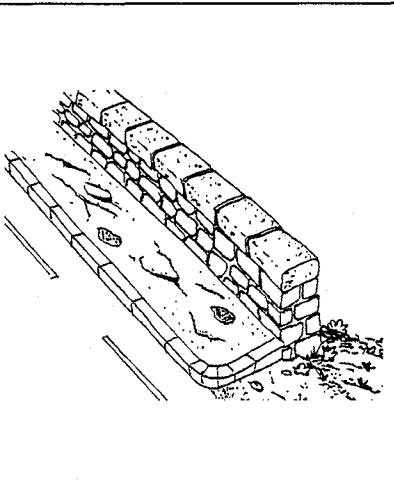
2123	<p>Défaut d'étanchéité du revêtement du trottoir</p> <p>Observable par des fissurations, des décollements, un vieillissement du revêtement.</p> <p>. Localisé.</p> <p>. Généralisé.</p>	0			<ul style="list-style-type: none"> - Dû à l'absence de revêtement ou sa mauvaise exécution. - Et/ou au mauvais comportement des matériaux constitutifs du revêtement. 	Préciser le trottoir concerné (à gauche TG ou à droite TD dans le sens des PR croissants).

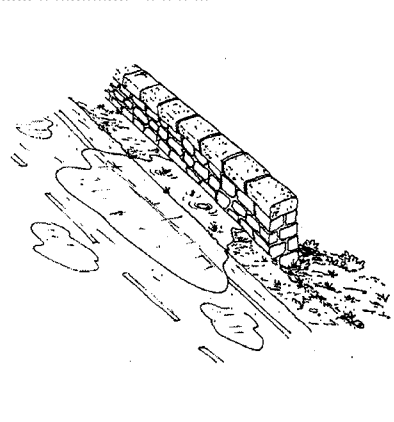
2124	<p>Configuration de l'ensemble chaussée/accotement</p> <p>- Favorisant la stagnation d'eau ou les ruissellements vers la tête du mur.</p>	0			- Défaut du drainage de la chaussée (de profil en long ou en travers de la chaussée).	
			<p>- Favorisant la circulation des véhicules trop près des parapets.</p>	2			<ul style="list-style-type: none"> - Et/ou absence de bordures de trottoirs (pour limiter le gabarit transversal). - Défaut du revêtement de l'accotement.

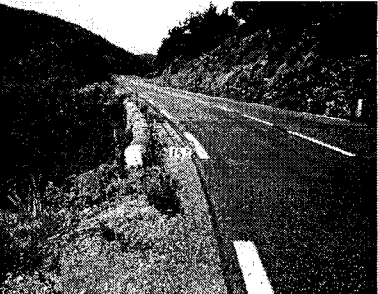
2131	Défauts d'alignement en plan et/ou renversement du parapet Observable par un défaut d'alignement dans le plan du parapet et/ou un déversement vers l'aval. - Présence du défaut.	0 2E			- Dus à des mouvement du mur (déversement vers l'aval, glissement sur sa base). - Et/ou des poussées du matériau de remblai du massif soutenu. - Et/ou à des chocs (véhicules, avalanches, éboulements, etc).

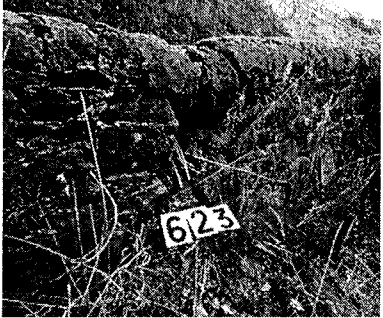
2132	<p>Défaut d'alignement du parapet en élévation à l'aplomb du mur</p> <p>Observable par un défaut du profil en long du dispositif de retenue.</p> <p>. Présence du défaut.</p>	0			<p>- Dû à des mouvements locaux ou généraux de la structure (mur ou fondations).</p>

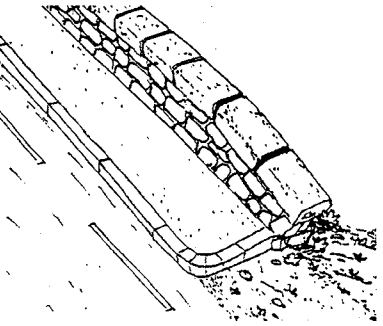
2133	<p>Défaut d'alignement du parapet en élévation à l'about du mur</p> <p>Observable par un défaut du profil en long du dispositif de retenue localisé à l'extrémité de l'ouvrage.</p> <p>- Présence du défaut.</p>	0			<p>- Dû à un tassement différentiel de la structure.</p>

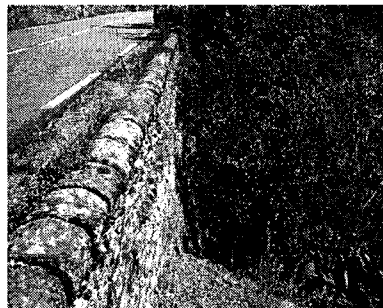
2134	Défauts des matériaux constitutifs du parapet Disjoints, altérations des moellons, briques... - Localisés. - Généralisés.	0 1 2			- Dus à la mauvaise qualité de la maçonnerie (matériaux et joints).

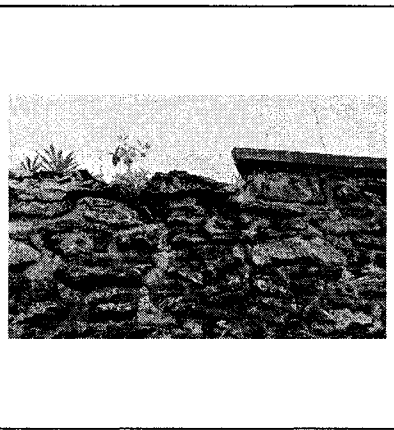
2140	Défauts des plinthes, corniches et couronnements Observables par : <ul style="list-style-type: none"> - Un défaut d'alignement général ou localisé, en plan ou en élévation. - L'altération des matériaux constitutifs. - Une altération de leurs fixations à la structure. - Des défauts des joints entre éléments préfabriqués. (Suintements, fuites, stalactites, salissures...). 	0			<ul style="list-style-type: none"> - Dus à une mauvaise exécution. - Et/ou des chocs (véhicules, avalanches, éboulements, etc). - Et/ou aux actions physico-chimiques du milieu environnant. - Et/ou à un défaut d'étanchéité des joints. - Et/ou à un défaut de la structure.

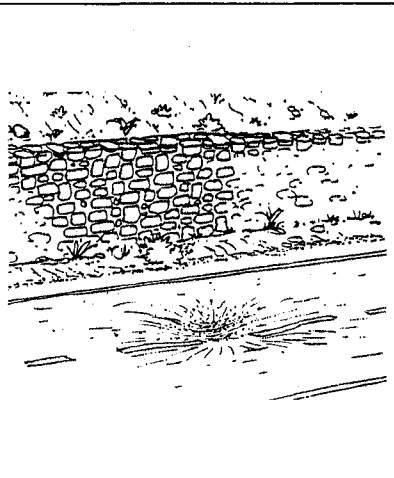
2210	Déformation vers le bas Observable par un affaissement de la chaussée. - Présence du défaut.	0 2			- Due à un tassement du matériau du massif d'assise (matériau compressible ou entraînement de fines). - Et/ou un défaut de drainage. - Et/ou un mouvement du mur (déversement vers l'amont). - Et/ou une intervention de concessionnaire (tranchée, chambre de tirage...).	Localiser la déformation, indiquer la valeur approximative de la flèche.

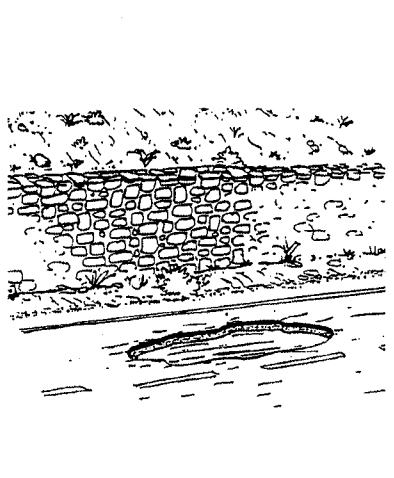
2211	Effondrement local Observable par un trou, une cavité intéressant, au-delà des enrobés de la chaussée, le matériau du massif d'assise. - Présence du défaut.	0 2E			- Dû à un tassement du matériau du massif d'assise (matériau compressible ou entraînement de fines). - Et/ou un défaut de drainage. - Et/ou une intervention de concessionnaire (tranchée, chambre de tirage...).	Ne pas confondre avec le "nid de poule". Localiser l'effondrement, indiquer la valeur approximative de la profondeur.

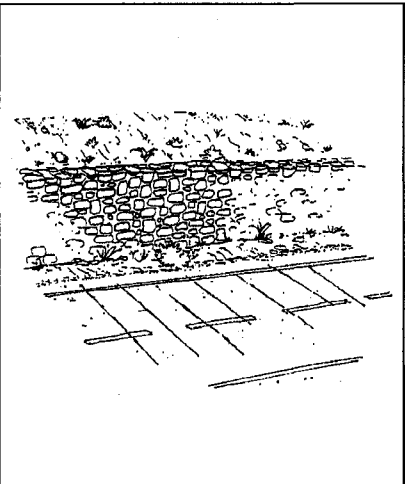
2212	Fissures transversales de type I Fissuration continue ou discontinue observable sur la chaussée. - D'ouverture inférieure à 1 cm. - D'ouverture supérieure à 1 cm.	0 1 2			- Dues à un mauvais comportement des matériaux de chaussée. - Et/ou un défaut de mise en œuvre.	Situées à l'aplomb du mur ou dans la zone d'influence.

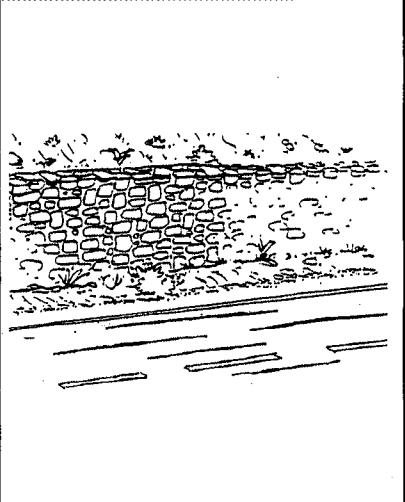
2213	Fissures longitudinales ou en arc de cercle de type II Fissuration continue ou discontinue située sur la chaussée ou en rive. - D'ouverture inférieure à 1 cm.	0			- Dues à la nature du matériau du terrain du massif portant (tassement résultant d'une période de sécheresse). - Et/ou un défaut de mise en œuvre.

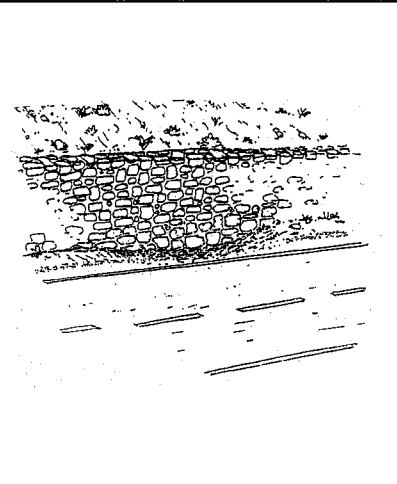
2214	<p>Tassement du terrain en pied</p> <p>Observable en rive de chaussée par un affaissement du terrain du massif d'assise, et/ou des systèmes de collecte et d'évacuation des eaux.</p> <p>- Localisé.</p> <p>- Étendu.</p>	0 2 2E			<p>- Dû à la nature du matériau du massif portant (érodable, effet de la sécheresse,...).</p> <p>- Et/ou un défaut d'évacuation des eaux de la chaussée en pied de l'ouvrage.</p> <p>- Ou dû à un mouvement d'ensemble du mur (déversement vers l'aval).</p>	<p>Préciser la profondeur et l'importance du tassement.</p> <p>▲</p>

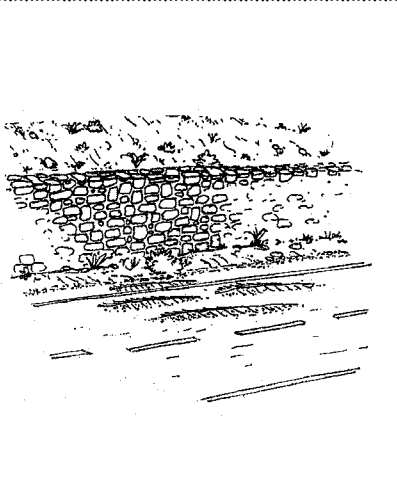
2215	<p>Bourrelets sur la chaussée</p> <p>Observables par des déformations (en forme de vague) des enrobés de la chaussée.</p> <p>- Localisés.</p> <p>- Étendus.</p>	0 2 2E			<p>- Dus à une instabilité du terrain superficiel du massif d'assise.</p> <p>- Ou dus à un mouvement général et révélateur d'un glissement d'ensemble de l'ouvrage (avec éventuellement un déversement vers l'amont de la structure).</p>	<p>Préciser la hauteur du bourrelet par rapport au plan de la chaussée.</p> <p>▲</p>

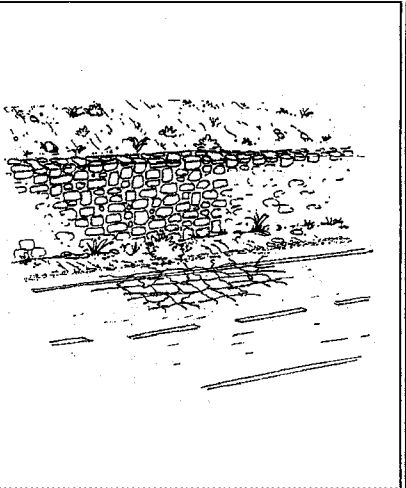
2216	Faiencage À l'aplomb de l'ouvrage ou dans la zone d'influence. - Localisé. - Étendu.	0 1 2			Dû à un mauvais comportement des matériaux de chaussée.

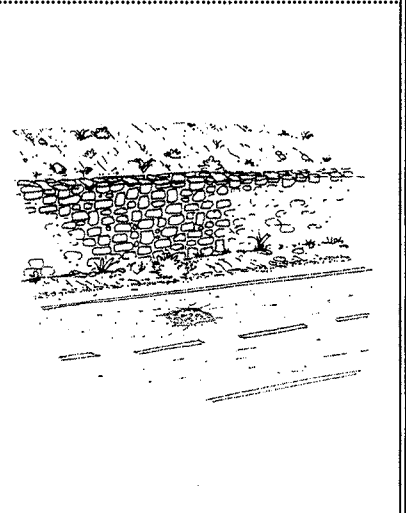
2217	Nid(s) de poule À l'aplomb de l'ouvrage ou dans la zone d'influence. - Ponctuels. - Nombreux.	0 1 2			- Dû(s) à un défaut localisé des enrobés de la chaussée. - Et/ou un drainage insuffisant de la chaussée. - Et/ou la conséquence d'une stagnation localisée des eaux de ruissellement sur la chaussée.

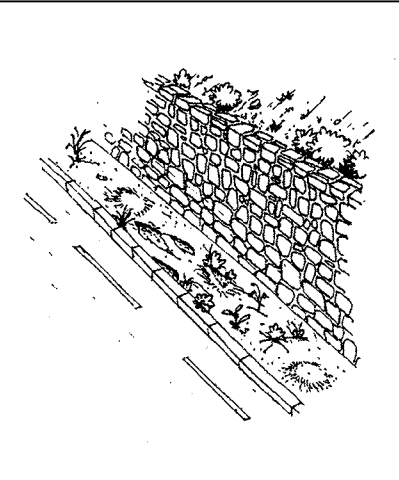
2221	Défauts sur trottoirs Observables par : - Une dégradation du revêtement. - Une déformation de surface. - La présence de végétation.	0			- Dus à la stagnation des eaux de ruissellement. - Et/ou dus à un mauvais comportement des matériaux constitutifs. - Et/ou une insuffisance d'entretien.	Préciser de quels trottoirs il s'agit (à gauche TG ou à droite TD dans le sens des PR croissants).
		. Localisés.	1				
		. Étendus.	2

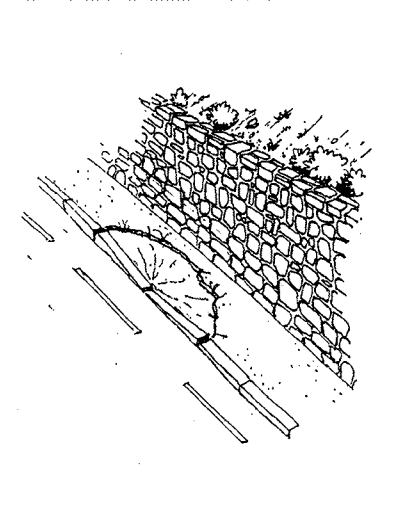
2222	Affaissement du corps de trottoir ou de l'accotement Au droit du mur, ou dans la zone d'influence : - Localisé. - Étendu.	0			- Dû à un tassement du matériau du remblai du massif d'assise (matériau compressible ou entraînement de fines). - Et/ou un mouvement du mur (déversement vers l'aval, glissement sur sa base). - Et/ou un défaut du système d'évacuation - et de collecte des eaux en pied du mur. - Et/ou une intervention de concessionnaire (tranchée, chambre de tirage...).	Préciser de quels trottoirs il s'agit (à gauche TG ou à droite TD dans le sens des PR croissants).

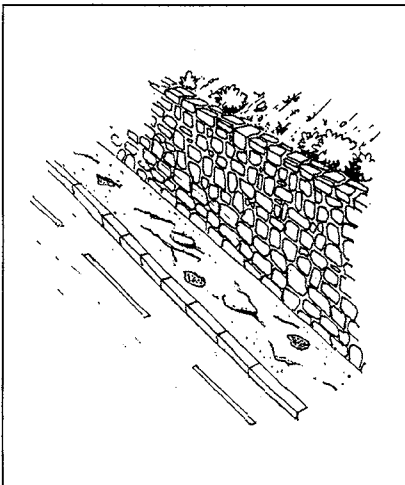
2223	<p>Défaut d'étanchéité du revêtement du trottoir</p> <p>Observable par des fissures, des décollements, un vieillissement du revêtement.</p> <p>- Localisé.</p> <p>- Généralisé.</p>	0			<p>- Dû à l'absence de revêtement ou sa mauvaise exécution.</p> <p>- Et/ou au mauvais comportement des matériaux constitutifs du revêtement.</p>	
			1				
			2

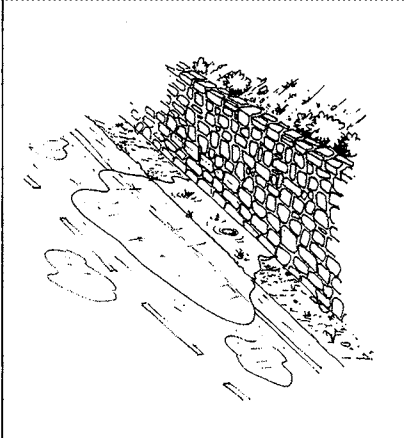
2224	<p>Configuration d'ensemble chaussée/accotement</p> <p>- Favorisant la stagnation d'eau ou les ruissellements vers le pied du mur.</p> <p>- Favorisant la circulation des véhicules trop près du parement.</p> <p>. Présence du défaut.</p>	0			<p>- Défaut du drainage de la chaussée.</p> <p>- Et/ou absence de bordures de trottoirs (pour limiter le gabarit transversal).</p>

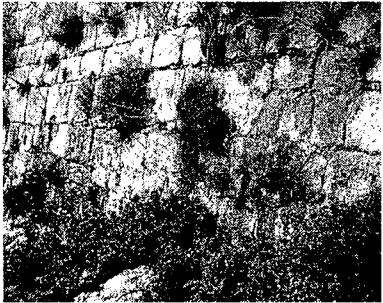
3110	Zones humides, ruissellements d'eau, efflorescences, concrétions sur le parement du mur - Défauts localisés. - Défauts étendus. . En présence d'un système de drainage apparemment efficace. . En présence d'un système de drainage apparemment inefficace.	0			- Dus aux infiltrations des eaux de ruissellement à travers le massif soutenu.	Préciser le type de défaut et si possible, son origine.

1			- Et/ou à l'absence ou au défaut de fonctionnement des dispositifs de drainage interne.	
			2			- Et/ou une altération ou un colmatage du dispositif de drainage interne.	
			2E			- Et/ou à un sous dimensionnement du drainage interne.

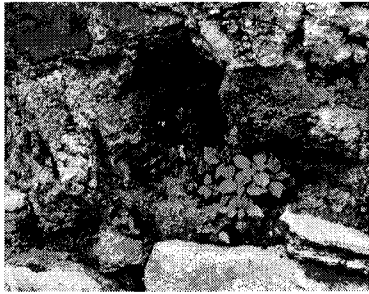
3111	Écoulements de fines du matériau du remblai Observables par la présence de coulures au niveau des débouchés des barbacanes. Présence de défaut.	0			- Dus à un défaut de granulométrie du matériau du remblai du massif soutenu.

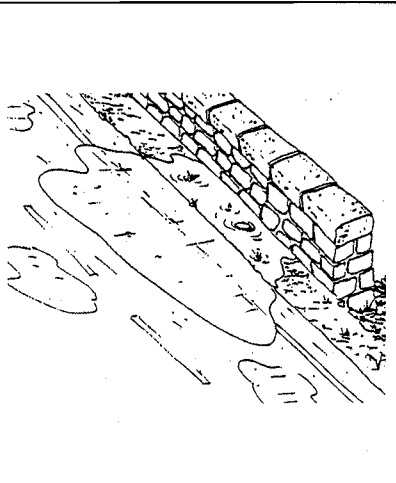
3210	<p>Stagnation d'eau</p> <p>Observable par la présence d'eau qui ne s'écoule pas, sur la chaussée, en tête du mur ou à proximité.</p>	0			<ul style="list-style-type: none"> - Due à l'absence de dispositif de collecte et d'évacuation d'eau. - Ou à une mauvaise conception ou réalisation, une dégradation des dispositifs d'évacuation des eaux.

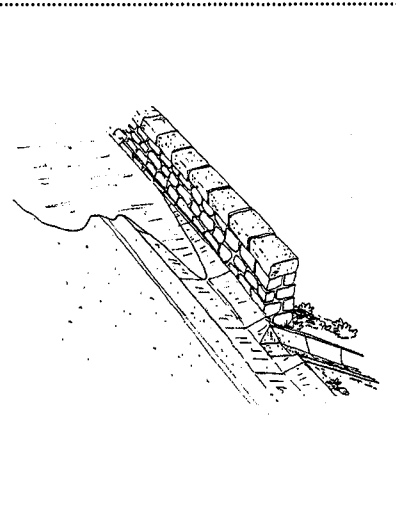
3211	<p>Configuration d'ensemble drainage / partie supérieure du mur</p>	0			<ul style="list-style-type: none"> - Défauts des systèmes d'évacuation et de collecte des eaux.

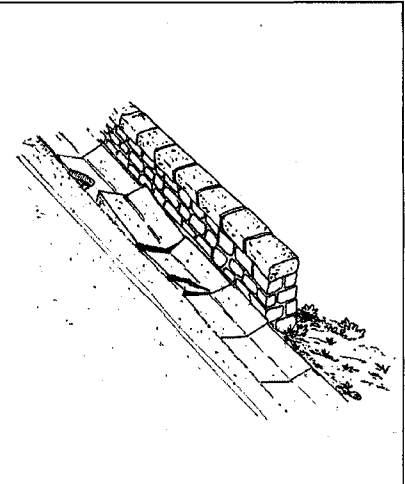
3220	<p>Dégradation du dispositif d'évacuation des eaux</p> <p>Observable par :</p> <ul style="list-style-type: none"> - Des descellements des caniveaux. - Des fractures dans le dispositif. - Des raccords défectueux. - Des avaloirs obstrués. <ul style="list-style-type: none"> . Sans stagnation d'eau. . Avec stagnation d'eau. 	0			<ul style="list-style-type: none"> - Due à un défaut de conception ou de réalisation du dispositif d'évacuation. - Et/ou une dégradation par défaut d'entretien, vandalisme, accident... 	<p>Préciser le type de défaut.</p> <p style="text-align: center;">▲</p>

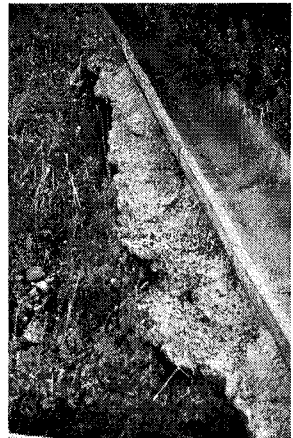
3221	<p>Dégradation des dispositifs de collecte et de descente des eaux</p> <p>Observable par :</p> <ul style="list-style-type: none"> - Des descellements des caniveaux. - Des fractures dans le dispositif. - Des raccords défectueux. <ul style="list-style-type: none"> . Sans érosions ni ravinements dans la zone d'influence. . Avec érosions ou ravinements dans la zone d'influence. 	0			<ul style="list-style-type: none"> - Due à un défaut de conception ou de réalisation du dispositif de collecte. - Et/ou une dégradation par défaut d'entretien, vandalisme, accident...

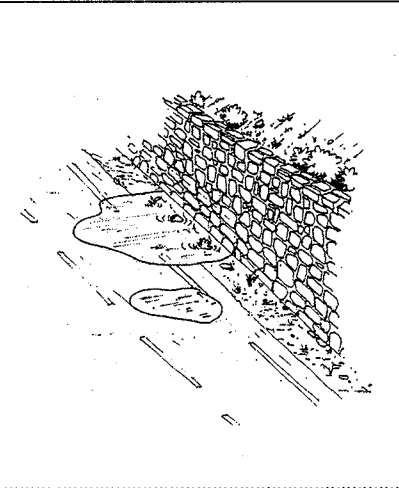
3310	<p>Stagnation d'eau</p> <p>Observable par la présence d'eau qui ne s'écoule pas, sur la chaussée, en pied du mur ou à proximité.</p>	0 2			<ul style="list-style-type: none"> - Due à l'absence de dispositifs de collecte et d'évacuation des eaux. - Ou à une mauvaise conception ou réalisation, une dégradation des dispositifs d'évacuation des eaux.

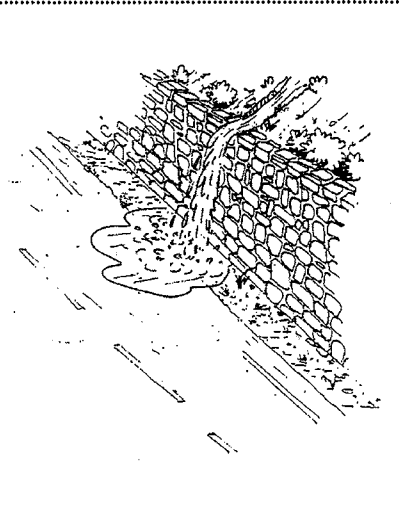
3311	<p>Chutes d'eau sur le parement de l'ouvrage</p> <p>Présence du défaut</p> <ul style="list-style-type: none"> - Sans désorganisation de la maçonnerie. - Avec désorganisation de la maçonnerie. 	0 2 2E			<ul style="list-style-type: none"> - Dues à un dysfonctionnement des dispositifs de collecte et/ou d'évacuation au-dessus de l'ouvrage ou interne à l'ouvrage. - Et/ou à des percolations importantes à travers le parement du mur, à travers les joints, les fractures...

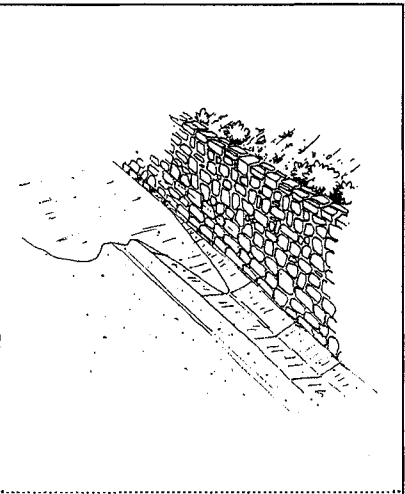
3312	<p>Configuration d'ensemble Drainage / zone en contrebas du mur</p> <ul style="list-style-type: none"> - Favorisant les stagnations d'eau. - Favorisant les stagnations d'eau, les érosions et les ravinelements du massif d'assise. 	0 2 2E			- Défauts des systèmes d'évacuation et de collecte des eaux.

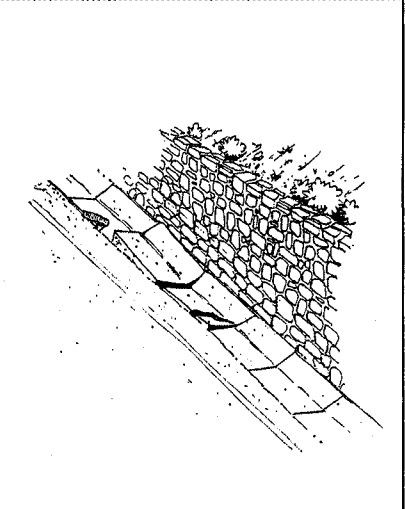
3320	<p>Dégradation du dispositif de collecte et de descente des eaux</p> <ul style="list-style-type: none"> - Observable par : <ul style="list-style-type: none"> - Des descellements des caniveaux. - Des fractures dans le dispositif. - Des raccordements défectueux. . Sans érosions ni ravinelements dans la zone d'influence. . Avec érosions ou ravinelements dans la zone d'influence. 	0 2 2E			<p>Due à un défaut de conception ou de réalisation du dispositif de collecte.</p> <p>- Et/ou une dégradation par défaut d'entretien, vandalisme, accident...</p>	Préciser le type de défaut.

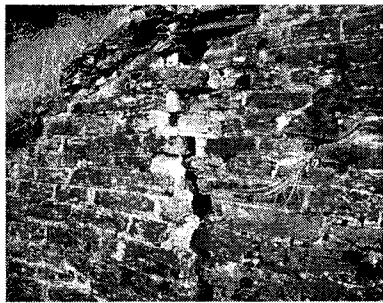
4112	<p>Déplacement ou déformation en plan</p> <p>Déformation ou déplacement d'une partie ou de l'ensemble du mur dans un plan transversal.</p> <ul style="list-style-type: none"> - Sans apparition de fractures verticales sur le parement. - Avec apparition de fractures verticales sur le parement. 	0 2E 3U			<ul style="list-style-type: none"> - Dû à un glissement localisé ou généralisé de la fondation du mur sur sa base. - Dû à une poussée excessive du massif soutenu. 	Indiquer si ce désordre s'accompagne de désordres structurels.

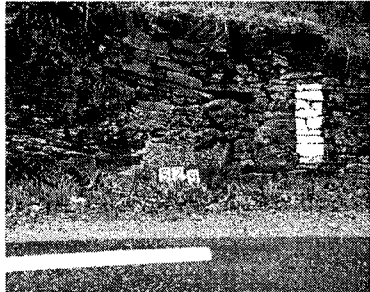
4113	<p>Déplacement ou déformation en élévation</p> <p>Déformation ou déplacement d'une partie ou de l'ensemble du mur dans un plan vertical.</p> <ul style="list-style-type: none"> - Sans apparition de fissures ou de bourrelets dans la zone d'influence ou sur la chaussée. - Avec apparition de fissures ou de bourrelets dans la zone d'influence ou sur la chaussée. 	0 2E 3U			<ul style="list-style-type: none"> - Défaut dû à un excès de charge verticale, ou à un tassement du sol de fondation (affouillement). <div style="display: flex; justify-content: space-around; align-items: center;"> <div style="border: 1px solid black; border-radius: 50%; padding: 5px; margin: 5px;">1210</div> <div style="border: 1px solid black; border-radius: 50%; padding: 5px; margin: 5px;">1213</div> </div> <div style="display: flex; justify-content: space-around; align-items: center; margin-top: 10px;"> <div style="border: 1px solid black; border-radius: 50%; padding: 5px; margin: 5px;">2113</div> <div style="border: 1px solid black; border-radius: 50%; padding: 5px; margin: 5px;">4210</div> </div> <div style="display: flex; justify-content: center; align-items: center; margin-top: 10px;"> <div style="border: 1px solid black; border-radius: 50%; padding: 5px; margin: 5px;">4220</div> </div>	Préciser si ce défaut s'accompagne de désordres structurels.

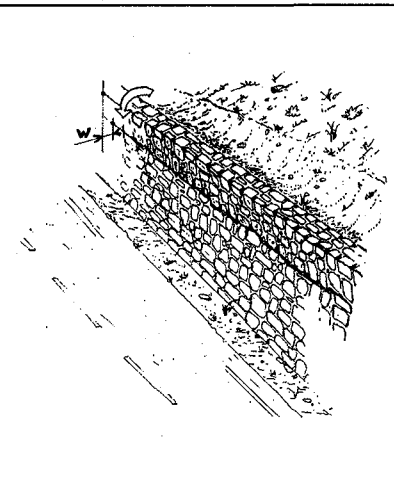
4114	<p>Déversement de la partie haute du mur</p> <p>Renversement par décrochement de la partie haute du mur.</p> <p>- $W < H1/100$.</p> <p>- $W > H1/100$.</p> <p>H1 : hauteur déversée de la partie haute du mur.</p>	0 2E 3U			<p>Décrochement dû à une poussée excessive en tête du massif soutenu (surcharges, charges dynamiques, chocs...).</p> <p style="text-align: center;">

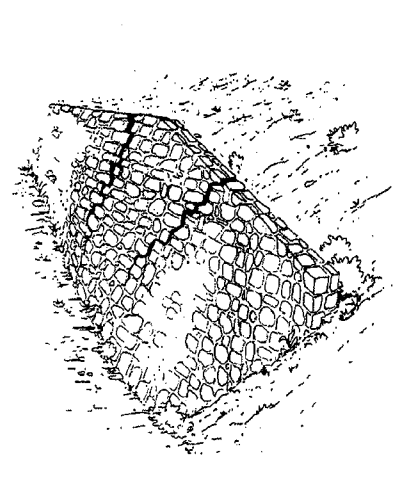
4115	<p>Basculement de l'extrémité du mur</p> <p>Observable par un défaut du profil en long de l'ouvrage.</p> <p>- Sans défauts structurels.</p> <p>- Avec défauts structurels, mais sans déversement.</p> <p>- Avec défauts structurels et déversement.</p>	0 2E 3 3U			<p>Dû à un tassement différentiel du sol de fondation.</p> <p style="text-align: center;">

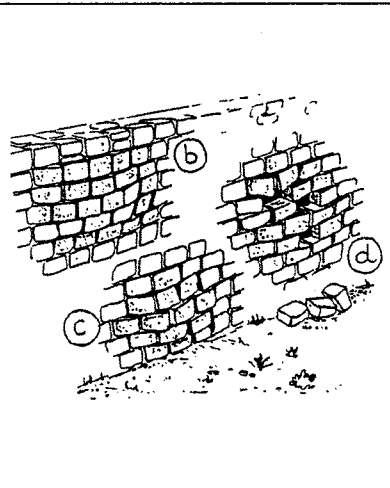
4116	Bombement Observable par une déformation localisée du parement du mur. a - De faible ampleur, sans disjoints ou désorganisation de la maçonnerie. b - De faible ampleur, avec disjoints ou désorganisation de la maçonnerie. c - Avec disjoints et/ou désorganisation de la maçonnerie, mais sans lacunes de moellons. d - Avec disjoints et/ou désorganisation de la maçonnerie, et avec lacunes de moellons.	0 1 2E 3 3U			- Dû à une poussée excessive du massif soutenu (par exemple sous l'effet de la poussée hydrostatique). - Et/ou appauvrissement de la qualité des joints. - Et/ou à un sous-dimensionnement du mur (trafic ou autres surcharges). <div style="display: flex; justify-content: space-around; align-items: center;"> <div style="border: 1px solid black; border-radius: 50%; padding: 2px 10px;">3210</div> <div style="border: 1px solid black; border-radius: 50%; padding: 2px 10px;">3211</div> </div>

⇒ Le défaut constaté est une absence de barbacanes ou de drains (n° 3121). Vérifier si ce défaut est concomitant avec le défaut n° 4116 : bombement.

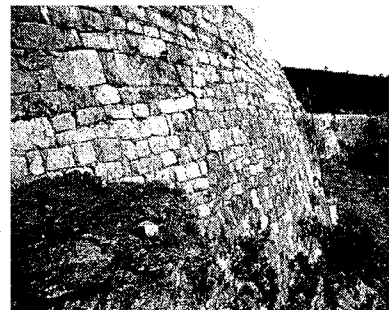
4117	Défaut d'horizontalité des lits de pierres du parement - Localisé ou étendu mais sans désorganisation de la maçonnerie. - Localisé et avec désorganisation de la maçonnerie - Étendu et avec désorganisation de la maçonnerie.	0 2E 3 3U			- Dû à un mouvement de la structure, stabilisé ou évolutif (affouillement, tassement différentiel). <div style="display: flex; justify-content: space-around; align-items: center;"> <div style="border: 1px solid black; border-radius: 50%; padding: 2px 10px;">4210</div> <div style="border: 1px solid black; border-radius: 50%; padding: 2px 10px;">4220</div> </div>	Certains murs présentent, de construction, des lits de pierres non horizontaux, (ne relèvent pas du défaut 4117).

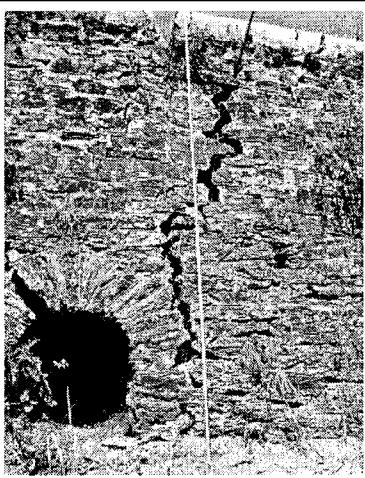
4120	Fracture verticale de type I Fracture continue, ou qui suit une ligne de joints verticaux, plus ouverte en haut qu'en bas. - Fractures isolées ou multiples sans désorganisation de la maçonnerie. - Fractures multiples avec désorganisation de la maçonnerie. . Avec décalage vertical < 1 cm. . Avec décalage vertical > 1 cm.	0 2E 3 3U			- Due à une poussée excessive du massif soutenu. - Et/ou un tassement différentiel du massif d'assise. - Et/ou un affouillement de la fondation.

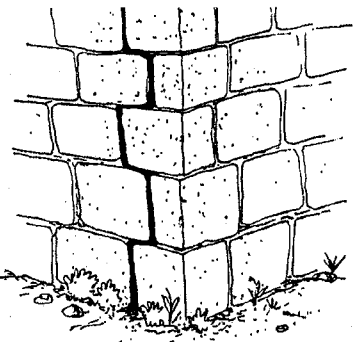
4123	<p>Décollement de chaîne d'angle</p> <ul style="list-style-type: none"> - Sans cavité, ni affouillement du sol en pied du mur. 	0 3			<ul style="list-style-type: none"> - Dû à une déformation de la chaîne d'angle liée à un défaut d'assise (il peut être accentué par l'appauvrissement de la maçonnerie adjacente). <p style="text-align: center;"> 4210 4220 </p>	Préciser l'ouverture maximale du décollement et s'il s'agit de CA1 ou CA2 (chaîne d'angle n° 1 ou n° 2 dans le sens des PR croissants).
			<ul style="list-style-type: none"> - Avec cavité et/ou affouillement du sol en pied du mur. 	3U

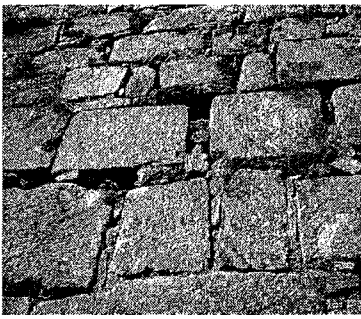
4130	Disjoints, altération des joints (pour les murs jointoyés)	0			- Dus à un défaut de drainage en partie supérieure ou interne au mur. - Et/ou aux attaques physico chimiques du milieu environnant sur le mortier des joints. - Et/ou à l'action de la végétation.

- Sur une surface de faible ampleur.	2				
		- Généralisé.	3				
		. Sans désorganisation de la maçonnerie.	3				
		. Avec désorganisation de la maçonnerie.	3U				
						3210 3211 3311 1121 4131 4136

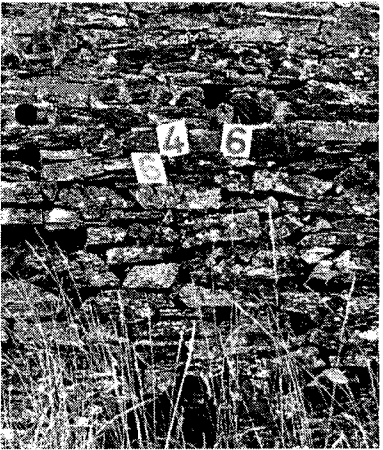
4131	Descellements des moellons, lacunes - Localisés. - Étendus. - Généralisés, sans désorganisation de la maçonnerie. - Généralisés avec désorganisation de la maçonnerie.	0 2 2E 3 3U			- Ils sont la conséquence des disjoints, bombements et/ou le résultat de l'altération en profondeur des moellons, des pierres et des briques (gel). <div style="display: flex; justify-content: space-around;"> 4116 4132 </div> <div style="display: flex; justify-content: space-around; margin-top: 10px;"> 4130 4133 </div>

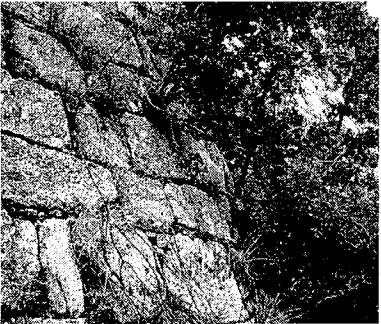
4135	<p>Présence de végétation</p> <p>Observable dans les joints dégradés, les lacunes ou les cavités de la maçonnerie et/ou rampant sur les parements (lierre).</p> <ul style="list-style-type: none"> - Pouvant être éliminée sans moyens particuliers d'accès ou de coupe. - Nécessitant pour son enlèvement des moyens particuliers d'accès ou de coupe. . Sans risques de désorganisation de la maçonnerie. . Avec risques de désorganisation de la maçonnerie. 	0 1 2 2E			<p>- Due à un défaut d'entretien.</p>		
	4136	<p>Éléments de maçonnerie fracturés</p> <p>Fissures ou fractures dans les moellons, pierres ou briques des appareils en maçonnerie.</p> <ul style="list-style-type: none"> - Peu nombreux. - Nombreux. . Sans désorganisation de la maçonnerie. . Avec désorganisation de la maçonnerie. 	0 1 2 3			<p>Présence due :</p> <ul style="list-style-type: none"> - À une mauvaise répartition des efforts verticaux dans le mur (une dégradation des joints peut entraîner des excès de compression locaux). - Et/ou la présence de surcharges en tête du mur. - Et/ou un défaut de résistance des éléments d'appareil. - Et/ou des chocs de véhicules. <p style="text-align: center;">4130</p>

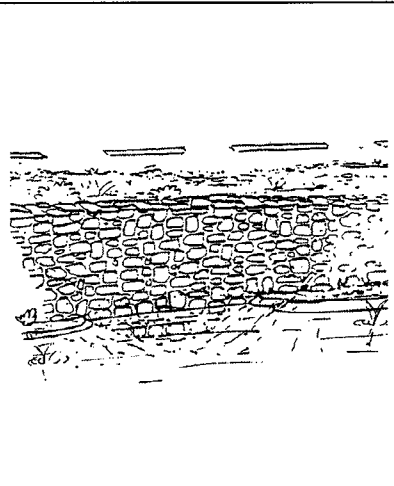
4210	Affouillement Affouillement du lit du cours d'eau, de ses berges ou fosse d'érosion. a - Dans la zone d'influence. b - Sous la semelle de fondation.	0			- Dû à la dégradation des éléments de protection ou à leur absence. - Et/ou à l'action du courant, notamment lors d'une crue et/ou une modification du régime hydraulique du cours d'eau. - Et/ou une évolution du tracé du lit du cours d'eau de façon naturelle ou par suite de travaux d'entretien ou d'aménagement.		
		. Sans altération des fondations.	2E					
		. Avec altération de la fondation et/ou de la structure.	3					
			3U

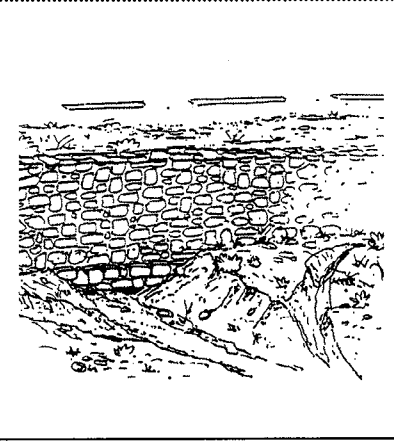
4220	Ravinements Ravinements du terrain à la base du mur.	0			- Désordres liés à un défaut du système de drainage. - Et/ou d'évacuation des eaux en pied du mur.

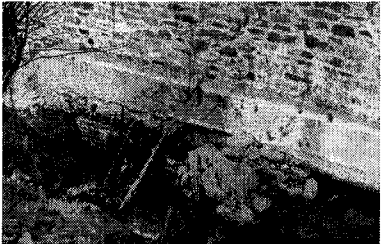
4412	De fondation (ou encagement)	0				
		- Opérationnel.	1				
		- Avec altération localisée.	2				
		- Avec altération généralisée sans affouillement.	2E				
		- Avec altération généralisée et affouillement.	3U

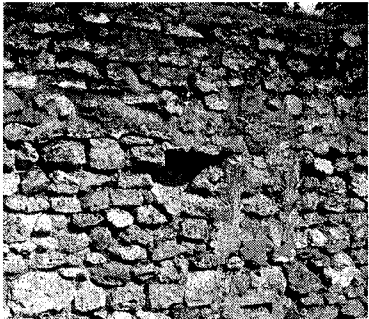
4413	Par injection de maçonnerie	0				
		- Opérationnel.	1				
		- Altérée sans rétention d'eau.	2E				
		- Altérée avec rétention d'eau sans désorganisation de la maçonnerie.	3				
		- Altérée avec rétention d'eau et désorganisation de la maçonnerie.	3U

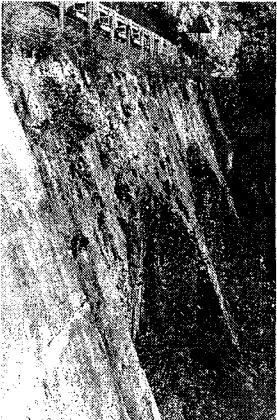
4414	De type contrefort (en maçonnerie ou béton armé)	0				
		- Opérationnel.	1				
		- Avec dégradations localisées sans décollement contre-fort/mur.	2E				
		- Avec dégradations localisées et décollement contre-fort/mur.	3U				
442 RÉPARATIONS ANTÉRIEURES
