Fiche retour d'expérience *Sécurisation d'un itinéraire via l'utilisation de la démarche SURE par le Département de l'Isère*

Fiche n° 04 – Avril 2019

Suite à une série d'accidents mortels survenus entre 2010 et 2015 sur la RD 41 dans la commune de Vienne, le Département de l'Isère (CD38) s'est saisi de la situation et a souhaité mettre en œuvre une démarche afin de limiter les risques sur cette portion de 4,5 km.

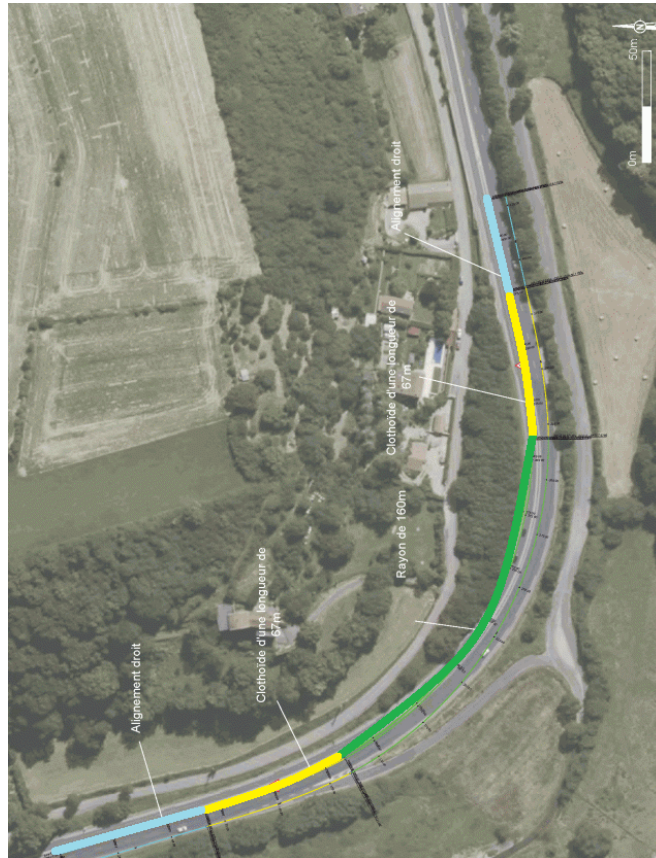
Par exemple, les analyses géométriques réalisées à l'aide du VANI sur le virage du PR2 ont permis de proposer plusieurs possibilités de reprises de la courbe au PR 2.

Exemple de reprise de tracé de la courbe au PR 2

Un travail important a aussi été réalisé concernant le traitement de la courbe du PR2 :

- renouvellement de la couche de roulement ;
- reprise du tracé de la courbe ;
- reprise du balisage.
