IMAGE
DE LA QUALITÉ
DES OUVRAGES D'ART

CATALOGUE

DES PRINCIPAUX DESORDRES

**PONT
A POUTRES
PRECONTRAINTEES
PAR POST-TENSION
(V.I.P.P. ...)**

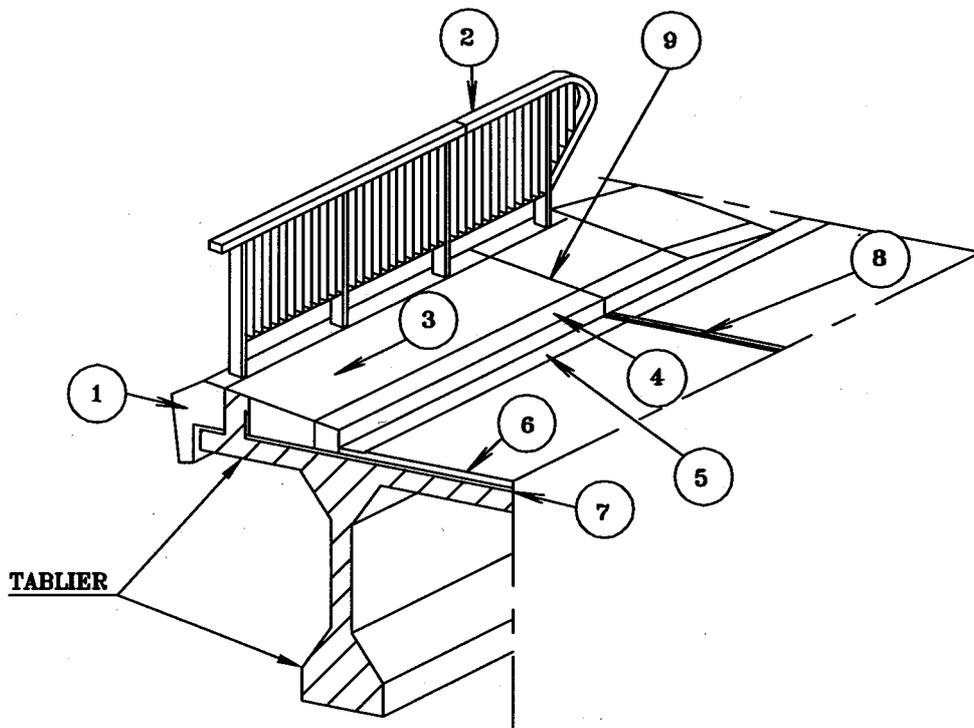
EQUIPEMENTS

- 1 - CORNICHE
- 2 - DISPOSITIF DE RETENUE
- 3 - TROTTOIR
- 4 - BORDURE DE TROTTOIR
- 5 - CANIVEAU
- 6 - COUCHE DE ROULEMENT
- 7 - CHAPE D'ETANCHEITE
- 8 - JOINT DE CHAUSSEE
- 9 - JOINT DE TROTTOIR

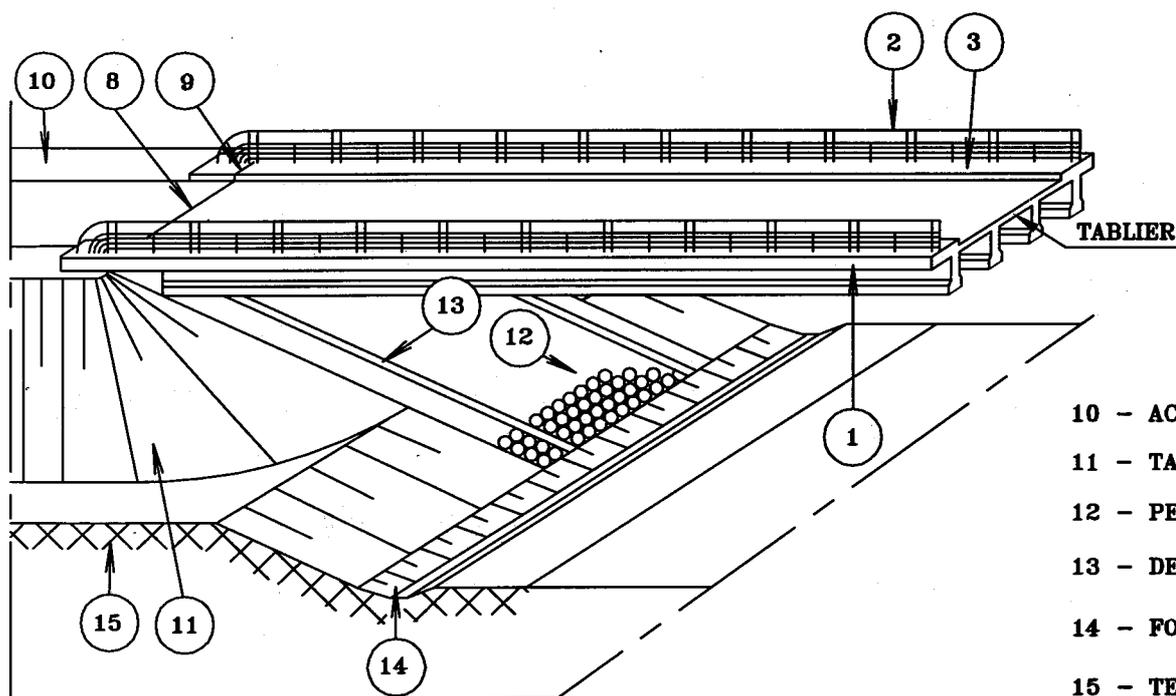
ELEMENTS DE PROTECTION - ABORDS

- 10 - ACCOTEMENT
- 11 - TALUS EN REMBLAI
- 12 - PERRE
- 13 - DESCENTE D'EAU
- 14 - FOSSE
- 15 - TERRAIN NATUREL

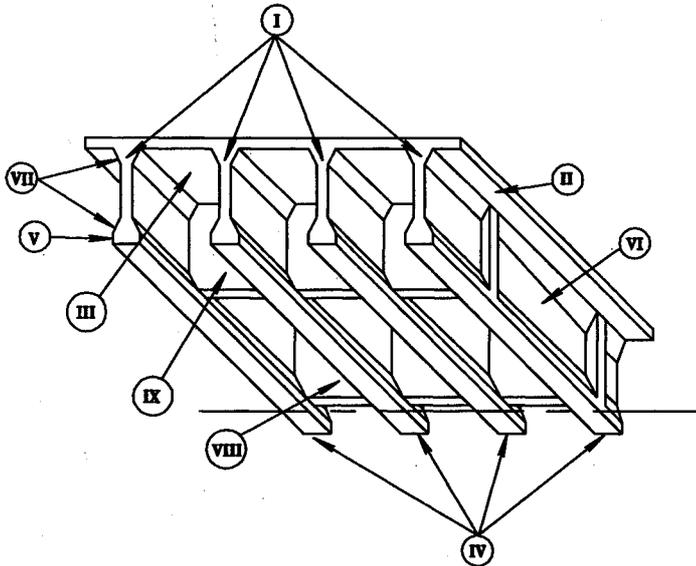
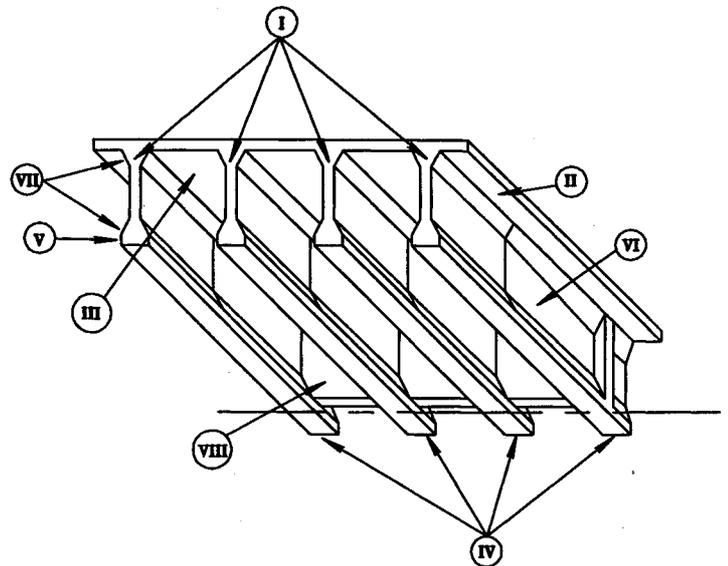
MORPHOLOGIE DU PONT A POUTRES PRECONTRAINTES PAR POST-TENSION (V.I.P.P....)

AVEC ENTRETOISES INTERMEDIRES

SANS ENTRETOISES INTERMEDIRES

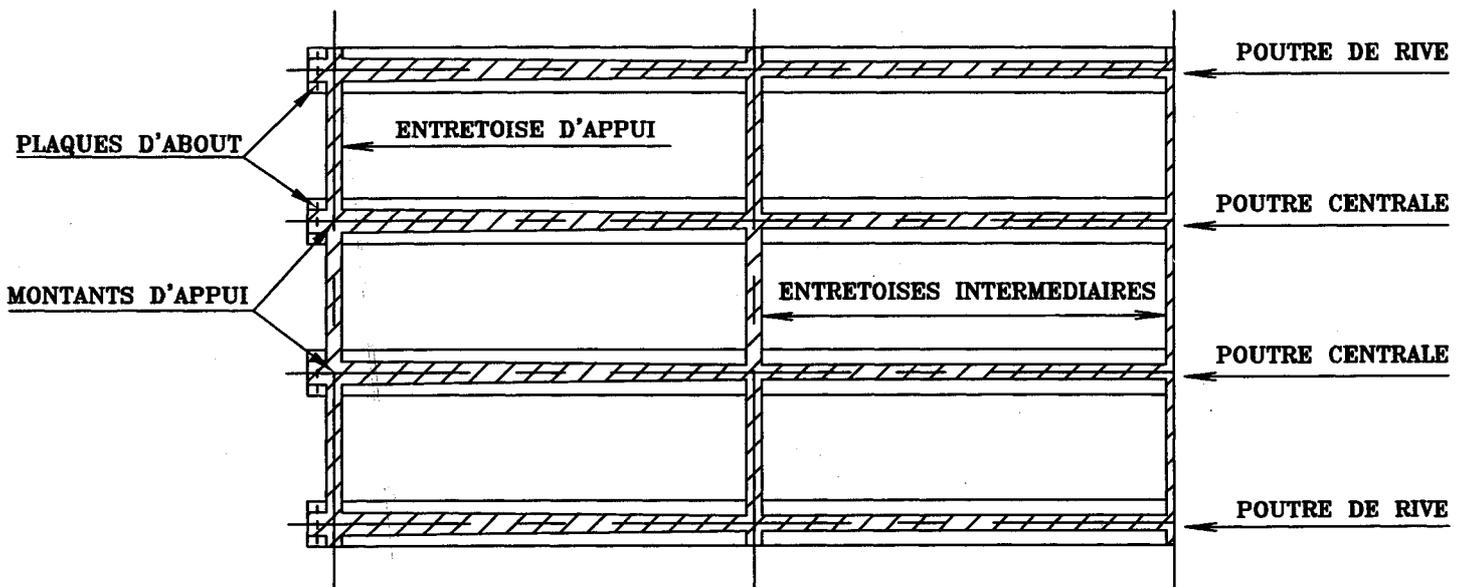
DEMI PLAN-COUPPE (HOURDIS ENLEVE)
(Cas d'un tablier avec entretoises intermédiaires)

I - POUTRES

II - HOURDIS EN ENCORBELLEMENT

III - HOURDIS INTERMEDIAIRE

IV - SOUS-FACES DE POUTRE (intrados)

V - TALON DE POUTRE

VI - AME DE POUTRE

VII - GOUSSETS

VIII - ENTRETOISES D'APPUI

IX - ENTRETOISES INTERMEDIRES
(S'il y en a)

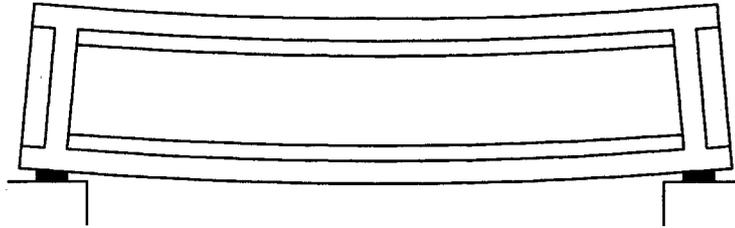
1 - FLECHE LONGITUDINALE VERS LE BAS EN TRAVEE
intéressant l'ensemble de la travée

N°	DESCRIPTION DES DÉFAUTS	CLASSE	OBSERVATIONS COMMENTAIRES
1	<p>FLÈCHE LONGITUDINALE VERS LE BAS EN TRAVÉE</p> <p>intéressant l'ensemble de la travée</p> <p>due . à une insuffisance de précontrainte et/ou . à des sollicitations plus importantes qu'au projet</p> <p>NB : A rapprocher des défauts constatés sur les équipements et des défauts n° 4.1 et 8.</p>	3 à 3U	3U si présence concomitante du défaut 4.1.
2	<p>RUPTURE(S) DE PROFIL LONGITUDINAL AU DROIT D'UN OU DE PLUSIEURS APPUIS</p> <p>due(s) . à l'effet des déformations différées (fluage) et/ou à la mauvaise maîtrise des contreflèches (a)</p> <p>et/ou . à une détérioration d'un ou de plusieurs appareils d'appui (b)</p> <p>et/ou . à un mouvement d'un ou de plusieurs appuis (c), (d), (e)</p> <p>NB : A rapprocher des défauts constatés sur les équipements et du défaut n° 3</p>	<p>1 à 2E</p> <p>2E à 3</p> <p>3 à 3U</p>	En fonction des observations et des investigations complémentaires.

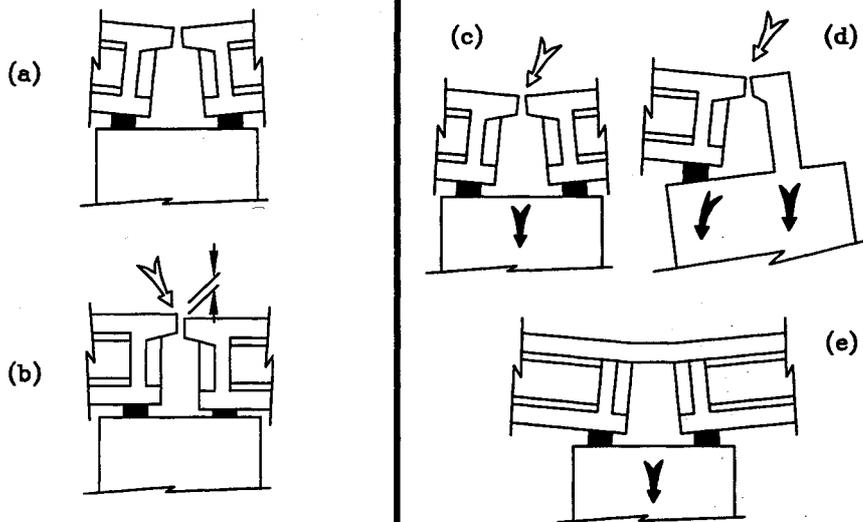
2 - RUPTURE(S) DE PROFIL LONGITUDINAL AU DROIT
D'UN OU DE PLUSIEURS APPUIS

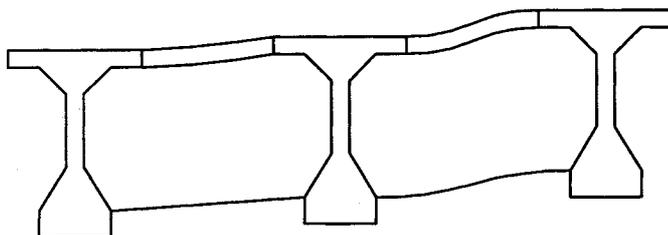
3 - DEHANCHEMENT TRANSVERSAL D'ENSEMBLE DU
TABLIER

3	<p>DÉHANCHEMENT TRANSVERSAL D'ENSEMBLE DU TABLIER (déformation dans le sens transversal (1))</p> <p>dû . au tassement différentiel ou au basculement d'un ou de plusieurs appuis et/ou . à une détérioration d'un ou de plusieurs appareils d'appui.</p> <p>NB : A rapprocher de l'examen de la fissuration des hourdis intermédiaires des défauts relatifs aux appuis et appareils d'appui, et des défauts des entretoises n°23 et 24.</p> <p>(1) A ne pas confondre avec une disposition constructive conséquence de l'utilisation de poutres préfabriquées identiques disposées verticalement de façon décalée dans le souci du respect d'un dévers.</p>	2E à 3U	Seul un examen approfondi voire un recalcul peut permettre la fixation définitive de la classe.

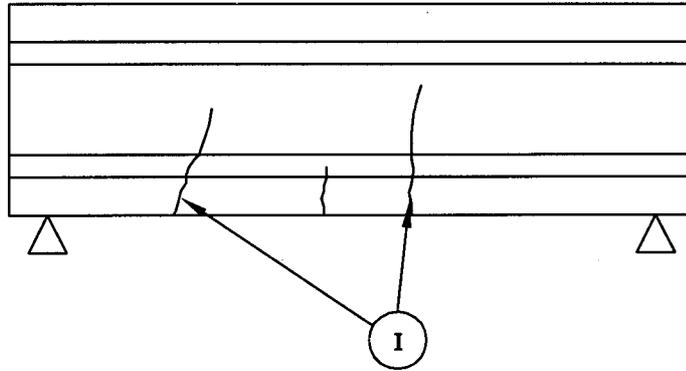
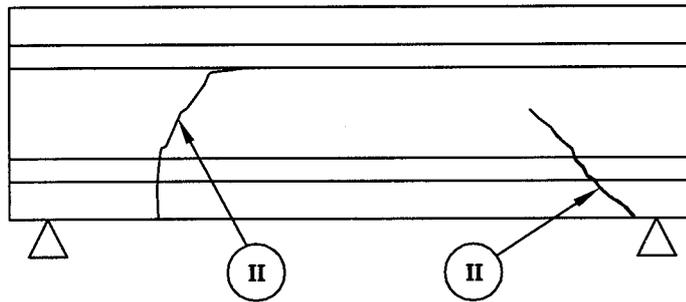
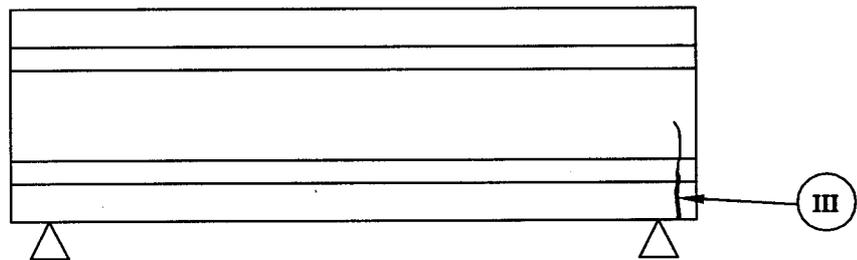
4. FISSURES TRANSVERSALES (sur les poutres)

N°	DESCRIPTION DES DÉFAUTS	CLASSE	OBSERVATIONS COMMENTAIRES
4	<p>FISSURES TRANSVERSALES</p>		
	<p>4.1 - DE TYPE I</p> <p>Fissure(s) verticale(s) de flexion, s'amorçant en partie basse de la poutre et remontant le plus souvent, située(s) dans la partie centrale de la travée</p> <p>due(s) . à une insuffisance de précontrainte et/ou . à des efforts non ou mal pris en compte ou plus importants que prévus</p> <ul style="list-style-type: none"> - Fissure(s) fine(s), sèche(s), régnant sur une faible hauteur ($<h/2$) , la poutre présentant une bonne cambrure (contreflèche de 5 à 10 cm à mi-portée) - Fissure(s) régnant sur une hauteur pouvant atteindre et dépasser les deux tiers de la hauteur de la poutre, la poutre présentant par ailleurs une cambrure trop faible, voire nulle et même négative. <p><u>NB</u> : A rapprocher du défaut n°8.</p>	<p>3 à 3U</p> <p>3U</p>	<p>3U en cas d'absence d'entretoises intermédiaires et dans le cas d'un bi-poutre.</p> <p>Veiller à ne pas confondre fissures traduisant un fonctionnement en flexion et fissures de reprise de bétonnage lorsque les poutres ont été réalisées en plusieurs phases longitudinales.</p>

<p>4.2 - DE TYPE II</p> <p>Fissure(s) oblique(s) proche(s) des zones sur appui parfois combinée(s) avec des fissures de type I</p> <p>due(s) à l'effet excessif combiné du moment fléchissant et de l'effort tranchant et/ou à une perte de précontrainte</p> <p><u>NB</u> : A rapprocher du défaut n° 8.</p>	<p>3U</p>	<p>Dans tous les cas l'existence de fissures de type I et II nécessite une expertise par un spécialiste.</p>
<p>4.3 - DE TYPE III</p> <p>Fissure située à l'about des poutres ayant pour origine la sous-face du talon et remontante</p> <p>due . à la gêne par frottement sur le coffrage que rencontre la poutre à la mise en tension des câbles et/ou . à un mauvais positionnement de l'appareil d'appui</p>	<p>2E à 3</p>	<p>2E dans le cas où la fissure n'intéresse ni la zone d'ancrage des câbles ni la zone de diffusion de la réaction d'appui.</p>

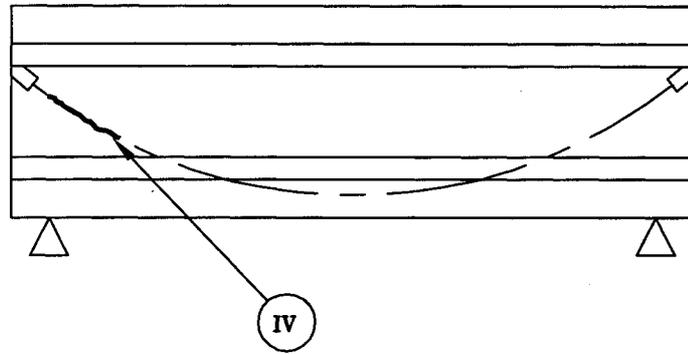
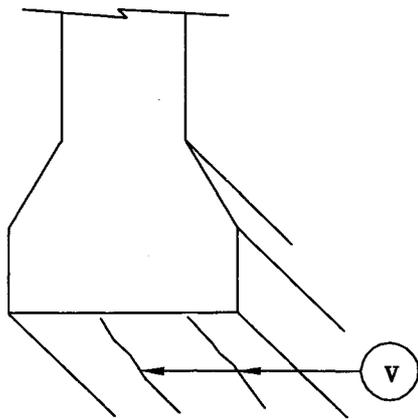
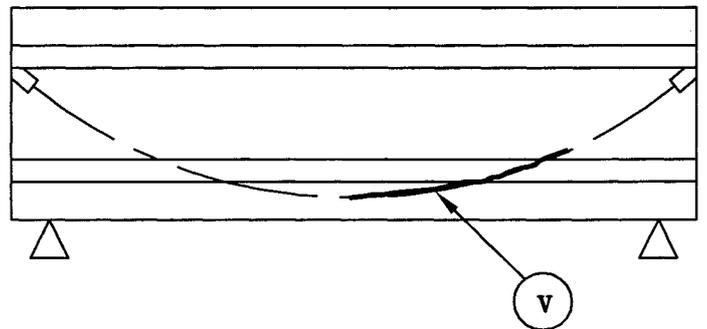
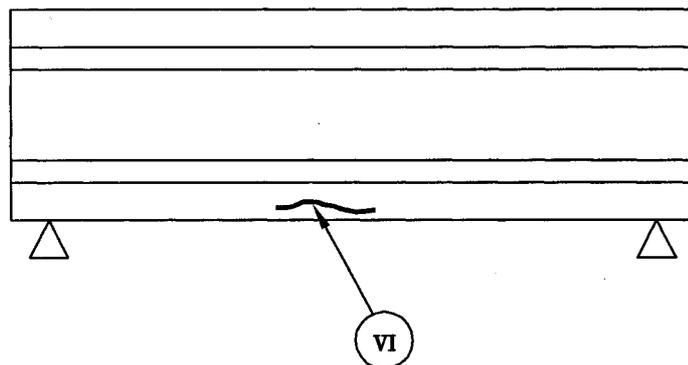
5. FISSURES LONGITUDINALES (sur les poutres)

N°	DESCRIPTION DES DÉFAUTS	CLASSE	OBSERVATIONS COMMENTAIRES
5	<p>FISSURES LONGITUDINALES</p> <p>5.1 - DE TYPE IV</p> <p>Fissure(s) courte(s) régnant sur quelques décimètres à l'avant d'un organe d'ancrage de câble selon le tracé de ce câble (phénomène d'éclatement)</p> <p>due(s) . à des contraintes de traction excessives à la mise en tension du câble et/ou . à une insuffisance d'armatures de diffusion de la précontrainte</p> <ul style="list-style-type: none"> - Fissure unique, et sèche d'ouverture inférieure à 0,3 mm - Fissures multiples et sèches - Fissure(s) avec venue d'eau <p>5.2 DE TYPE V</p> <p>Fissure(s) suivant le tracé d'un (ou de plusieurs) câble(s) et régnant sur tout ou partie de la longueur de celui-ci (ceux-ci), le plus souvent dans la zone à mi-portée de la travée</p> <p>due . à une compression excessive ou mal reprise par des armatures passives (cadres de talon) apparaissant généralement à la mise en tension et/ou . à la corrosion du conduit dans lequel est logé le câble et peut être même du câble (béton poreux, conduit mal injecté et alimenté en eau)</p> <p><u>Nota</u> : Ces fissures peuvent apparaître non seulement sur les parties en élévation des poutres (âmes, goussets, parements verticaux des talons) mais aussi en sous-face des talons.</p> <ul style="list-style-type: none"> - Fissure sèche et fine le long d'un seul câble, d'ouverture inférieure à 0,3 mm - Fissures sèches le long de plusieurs câbles - Fissures avec venue d'eau, avec ou sans coulures de calcite - Fissure(s) avec venue d'eau, traces de rouille et/ou éclatements localisés ou étendus du béton et mise à nu d'armatures principales avec réduction des sections des armatures actives et/ou rupture de certaines d'entre elles <p>5.3 - DE TYPE VI</p> <p>Fissure courte régnant sur quelques décimètres située dans le talon d'une poutre en partie centrale de celle-ci</p> <p>due à une poussée au vide locale d'un câble (présentant une ondulation) non ou mal reprise par des armatures passives</p> <ul style="list-style-type: none"> - Fissure d'ouverture inférieure à 0,3 mm et sèches - Fissure d'ouverture supérieure à 0,3 mm et/ou avec venue d'eau 	<p>1 2 2E à 3U</p> <p>1 2 2E à 3 3U</p> <p>1 ou 2 2E</p>	<p>3U si traces de corrosion</p>

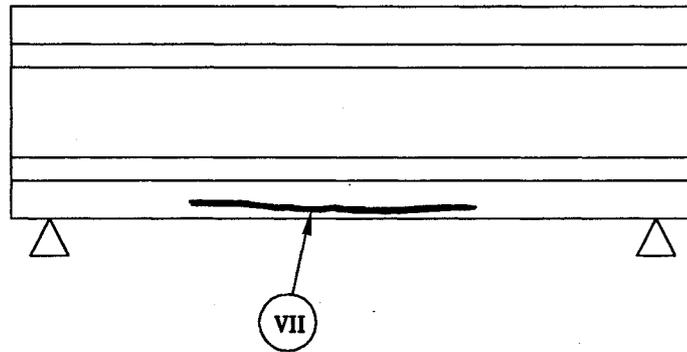
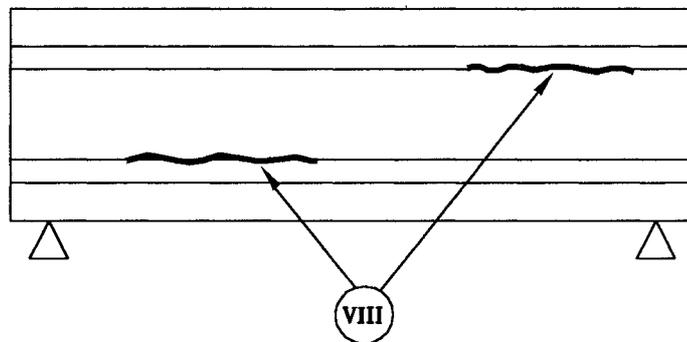
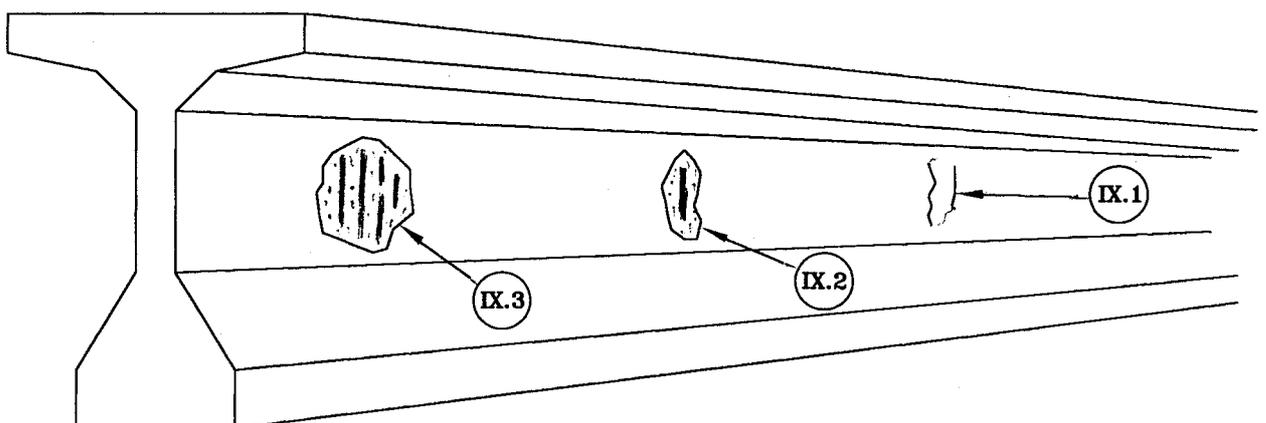
5. FISSURES LONGITUDINALES (sur les poutres)

N°	DESCRIPTION DES DÉFAUTS	CLASSE	OBSERVATIONS COMMENTAIRES
5	<p>FISSURES LONGITUDINALES (SUITE)</p> <p>5.4 - DE TYPE VII</p> <p>Fracture horizontale du talon pouvant régner sur plusieurs mètres dans la partie centrale de la travée et pouvant être accompagnée d'un rejet horizontal due à une ou plusieurs des causes cumulées suivantes :</p> <ul style="list-style-type: none"> - cadres de couture de talons insuffisants - effet de poussée dû au gel de l'eau circulant dans des câbles mal injectés - pression excessive exercée lors de l'injection des câbles - poussée d'expansion par la rouille due à la corrosion d'armatures passives, - des conduits et peut-être même des câbles de précontrainte <p>NB : Cette fracture peut correspondre à l'évolution ultime d'un défaut de type 5.2 (fissure de type V)</p> <p>5.5 - DE TYPE VIII</p> <p>Fissures à la jonction entre l'âme et, soit le hourdis, soit le talon dues . au retrait gêné de l'âme par les coffrages laissés trop longtemps en place et/ou . à une insuffisance d'armatures de coutures entre d'une part le hourdis et d'autre part le talon</p> <ul style="list-style-type: none"> - d'ouverture inférieure à 0,3 mm - d'ouverture supérieure à 0,3 mm ou avec venue d'eau 	<p>3U</p> <p>1 2 à 3</p>	<p>Nécessaire intervention d'un spécialiste.</p> <p>2E lorsque seules les armatures passives sont concernées.</p>

6	<p>FISSURATION AVEC ÉCLATEMENT VERTICAL D'UNE ÂME, DE TYPE IX</p> <p>au droit des armatures transversales due à un enrobage insuffisant de celles-ci</p> <p>6.1 - sans trace de rouille ni éclatement du béton</p> <p>6.2 - avec traces de rouille et/ou quelques armatures verticales apparentes sur de courtes longueurs et faiblement oxydées</p> <p>6.3 - avec de nombreuses armatures verticales apparentes, sur de grandes longueurs et fortement oxydées jusqu'à parfois la rupture de certaines d'entre elles</p> <ul style="list-style-type: none"> • située(s) hors de la zone d'about de l'âme et/ou avec mise à nu d'armatures actives sans réduction notable de leurs sections • située(s) notamment dans la zone d'about de l'âme et/ou avec mise à nu d'armatures actives avec réduction de leurs sections voire même rupture de certaines d'entre elles 	<p>1</p> <p>2</p> <p>3 3U</p>	<p>2E dans le cas d'un risque de réduction de section des armatures passives à court terme.</p> <p>Examiner l'incidence sur la sécurité des usagers</p>

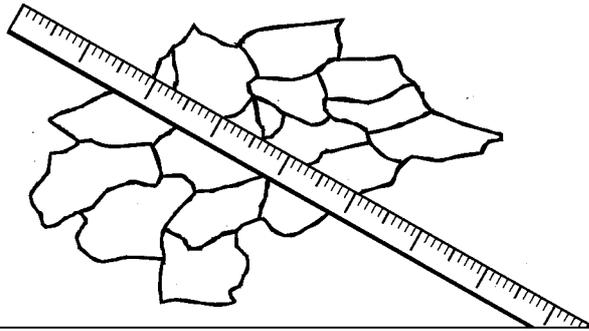
33 - FAIENCAGE SUPERFICIEL IRREGULIER

N°	DESCRIPTION DES DÉFAUTS	CLASSE	OBSERVATIONS COMMENTAIRES
33	<p>FAÏENÇAGE SUPERFICIEL IRRÉGULIER</p> <p>dû à une dessiccation trop rapide du béton à l'exécution par défaut de cure dès lors qu'il s'agit bien de ce phénomène et pas du début de la manifestation d'une alcali-réaction (désordre 34) dans le béton</p>	1 à 2	<p>Selon la localisation et l'étendue du faïençage, et l'agressivité du milieu environnant.</p>
34	<p>MAILLAGE "RÉGULIER" DE FISSURES</p> <p>- ne traduisant pas un phénomène d'alcali-réaction (maillage reproduisant le ferrailage de peau)</p> <p>- traduisant le développement d'une alcali-réaction</p>	1 ou 2 2E à 3U	<p>Selon l'agressivité du milieu environnant</p> <p>A apprécier en fonction de l'intensité de la fissuration et de sa répercussion sur le fonctionnement mécanique de l'ouvrage.</p> <p>Dans le cas des ouvrages en béton précontraint, le maillage peut laisser place à une fissuration orientée parallèlement aux efforts de compression.</p>

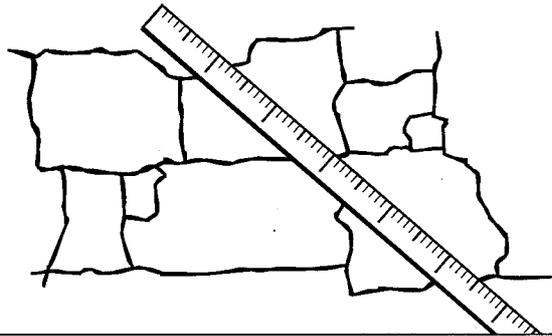
**34 - MAILLAGE "REGULIER" DE FISSURES**

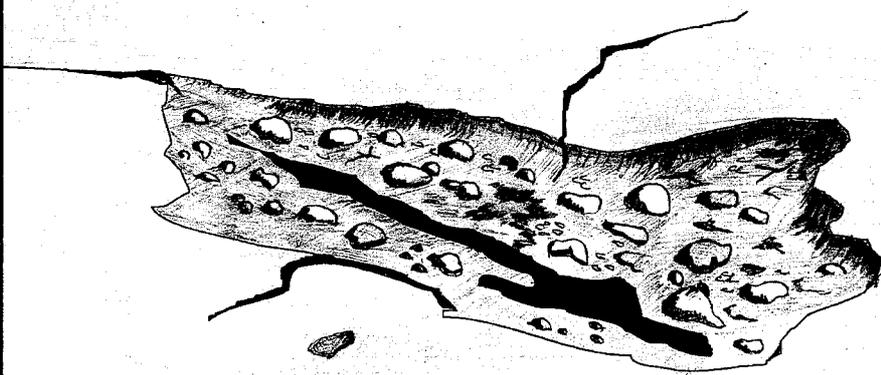
**35 - ECAILLAGE DU BETON**
