IMAGE  
DE LA QUALITÉ  
DES OUVRAGES D'ART

**PONT EN  
MAÇONNERIE**

CATALOGUE  
DES DÉSORDRES

ANNÉE 1996

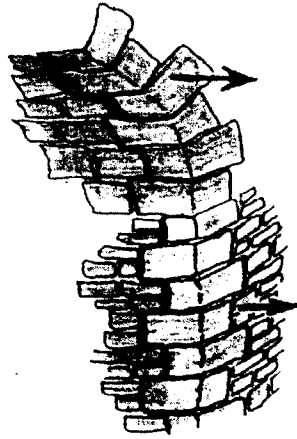
90.1

sans affaissement  
de la voûte ni  
cisaillement des  
harpages

N°	DESCRIPTION DES DEFAUTS	CLASSE	OBSERVATIONS COMMENTAIRES
90	<p><b>DECOLLEMENT DU BANDEAU</b></p> <p>fissure ou fracture matérialisant la séparation entre la voûte et la tête de l'ouvrage ou de la pile au droit du bandeau ou chaîne d'angle lié à l'action de charges excessives excentrées</p> <p>90.1 - sans affaissement de la voûte ni cisaillement des harpages</p> <p>90.2 - avec affaissement et/ou cisaillement des harpages</p>	<p>3</p> <p>3U</p>	
90 bis	<p><b>FRACTURE DE TYPE I</b></p> <p>correspondant à la désolidarisation d'un avant ou d'un arrière-bec</p> <p>conséquence :</p> <ul style="list-style-type: none"> <li>- soit de l'existence d'un affouillement du sol de fondation et/ou d'une cavité sous l'avant ou arrière-bec mettant en porte-à-faux celui-ci</li> <li>- soit d'une accentuation de la réaction d'appui du sol, dans le cas d'un basculement de l'appui</li> </ul>	2E ou 3

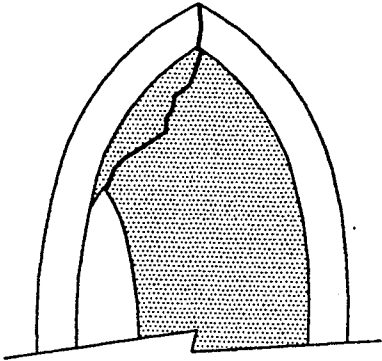
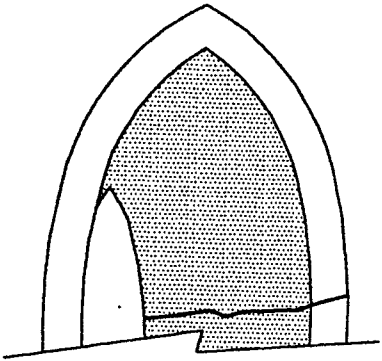
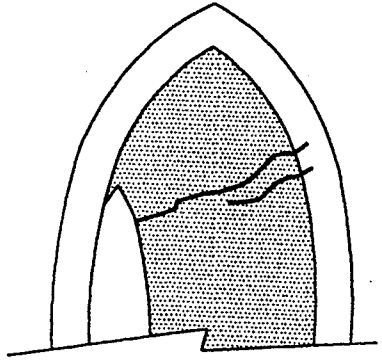
<b>100 - POUR UNE VOUTE EN OGIVE</b>		
<b>100.1 - DE TYPE I</b>	<b>100.2 - DE TYPE II</b>	<b>100.3 - DE TYPE III</b>

N°	DESCRIPTION DES DEFAUTS	CLASSE	OBSERVATIONS COMMENTAIRES
100	FISSURES TRANSVERSALES POUR UNE VOUTE EN OGIVE		
	<p>100.1 - DE TYPE I SITUEES EN CLE DE VOUTE</p> <p>au nombre de 1 à 3, suivant les lignes des joints des voussoirs de clé ou des voussoirs voisins, remontant en élévation dans les bandeaux</p> <p>dues . à un affaissement de la voûte et témoignant de sa décompression par suite de l'appauvrissement de la maçonnerie de la voûte et/ou . à un mouvement d'écartement des culées</p>	3	
	<p>100.2 - DE TYPE II SITUEES A LA NAISSANCE DE LA VOUTE</p> <p>suivant la ligne horizontale du joint à la naissance, visibles en élévation sur les bandeaux</p> <p>dues . à un mouvement de basculement vers l'avant et/ou à un tassement de la culée sous-jacente et/ou . à un chargement dissymétrique</p>	3U	
	<p>100.3 - DE TYPE III SITUEES ENTRE LA NAISSANCE ET LA CLE DE LA VOUTE</p> <p>suivant les lignes horizontales de joints visibles en élévation sur les bandeaux</p> <p>dues . à un mouvement de basculement vers l'avant et/ou à un tassement de la culée sous-jacente et/ou . à un chargement dissymétrique</p> <p>- sans descente de pierre, ni lacune</p> <p>- avec descente de pierres et/ou lacunes</p>	3  3U
