NOTE D'INFORMATION

Circulation Sécurité
Équipement Exploitation **107**

AMENAGEMENT DES PASSAGES A NIVEAU EN VUE D'AMELIORER LA SECURITE. Bilan des études et des expérimentations

Décembre 1996

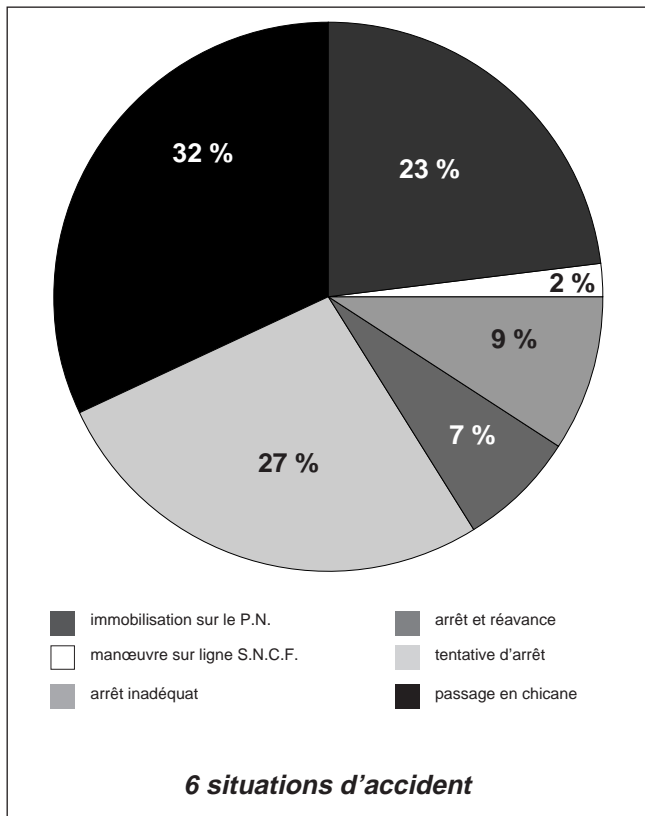
L'étude ONSER montre notamment la répartition des accidents de véhicule routier contre un train aux P.N. à signalisation automatique à deux demi-barrières (S.A.L. 2) suivant 6 situations d'accident :

Les accidents dus à un passage en chicane relèvent du comportement, les arrêts inadéquats et tentatives d'arrêt dénotent un problème de perception du P.N.

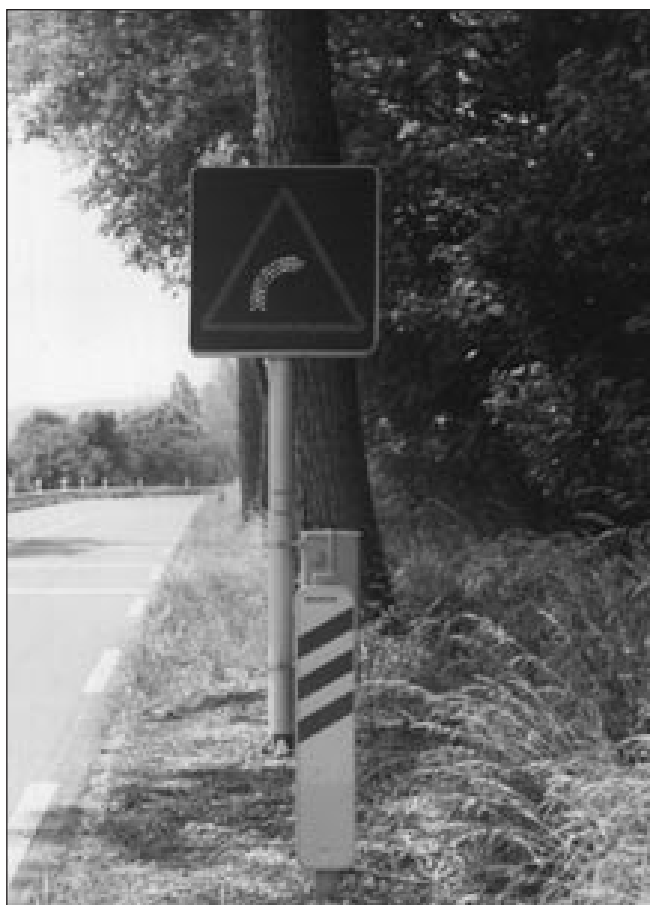
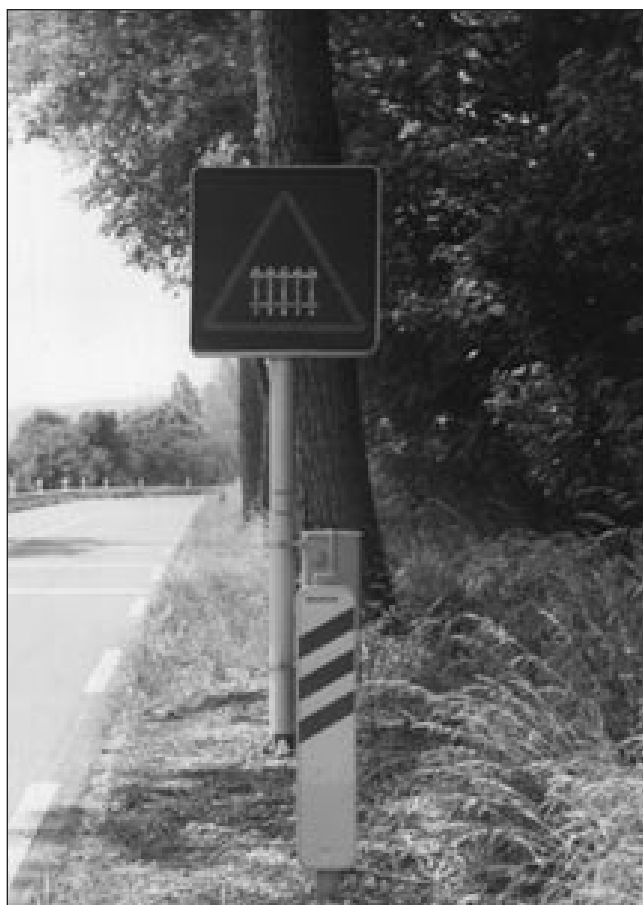
Caisson lumineux (D3-P.M.V.) présentant en alternance virage (A1) et présence du P.N. (A7)

AMENAGEMENTS EXPERIMENTES	EFFETS RECHERCHES	RESULTATS	SUITES DONNEES
<p>Sur 3 P.N. renforcement de la signalisation avancée A7 par un caisson lumineux à fibres optiques présentant en alternance, à chaque fermeture de P.N., le pictogramme "barrière" et la mention "fermé".</p>	<ul style="list-style-type: none"> • meilleure perception du P.N. • faire ralentir les usagers routiers 	<ul style="list-style-type: none"> • ralentissement des usagers habitués observé au début de la mise en place • reprise progressive des comportements dangereux (vitesse excessive, non respect du feu, passage en force, en chicane). 	<ul style="list-style-type: none"> • Essais non étendus. • Avis défavorable du service contentieux de la D.S.C.R. quant à la coordination de l'annonce et de la présentation de la signalisation avancée. • Orientation vers l'installation de caissons lumineux (D3 - P.M.V.), présentant en alternance l'indication de la présence du P.N. (A7) et l'une des informations suivantes : limitation de vitesse, virage ou bouchon. Ce système utilisé après autorisation de la D.S.C.R. sur plusieurs sites semble donner de bons résultats.
