IMAGE
DE LA QUALITÉ
DES OUVRAGES D'ART

MURS DE SOUTÈNEMENT

**MUR EN
BÉTON ARMÉ
ENCASTRÉ
SUR SEMELLE**

TYPE 6

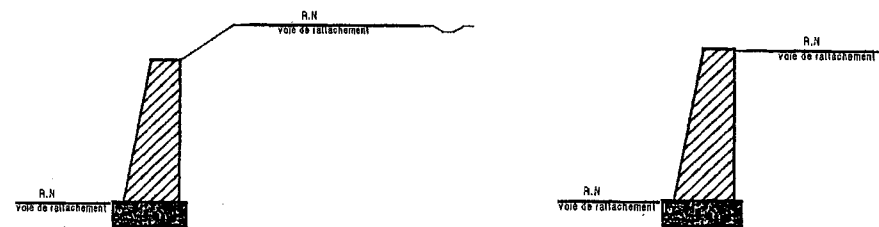
③ à l'intérieur d'un lacet ou entre chaussées séparées

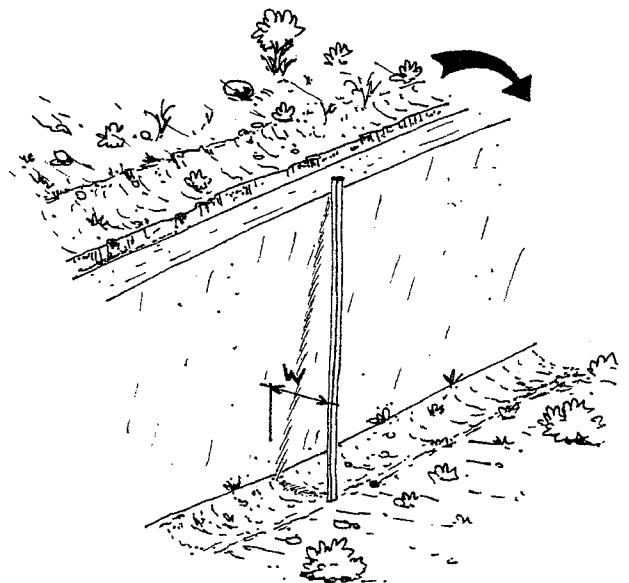
→ un déversement vers l'aval
(rotation vers l'aval du plan du mur)

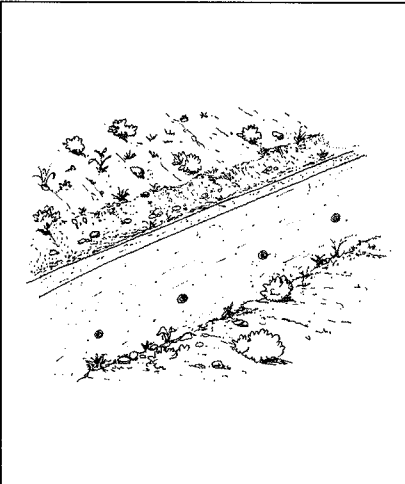
1112	<p>Tassement du terrain en tête du mur</p> <p>Observable par un affaissement du terrain du massif soutenu, et/ou des systèmes d'évacuation des eaux, en tête du mur.</p> <p>- Localisé.</p> <p>- Étendu.</p>	0			<p>- Dû à la nature du matériau du massif soutenu (érodable, effet de la sécheresse...).</p> <p>- Ou dû à un glissement d'ensemble du mur de l'ouvrage et/ou un déversement vers l'amont.</p>	<p><i>Préciser la profondeur du tassement par rapport au plan supérieur du terrain du massif soutenu.</i></p>
				2

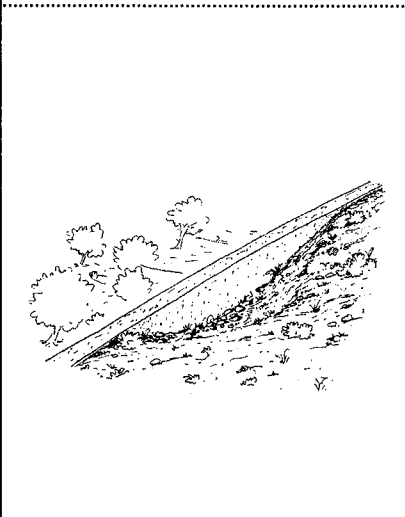
1113	<p>Tassement de terrain</p> <p>Observable par un affaissement du terrain du massif soutenu dans la zone d'influence.</p> <p>- Localisé.</p> <p>- Étendu.</p>	0			<p>- Dû à un défaut du système de drainage interne de l'ouvrage, ou à la rupture d'une canalisation implantée dans le massif soutenu.</p> <p>- Ou dû à un glissement d'ensemble important de l'ouvrage.</p>	<p><i>Préciser la position du tassement par rapport à l'ouvrage et ses caractéristiques. (Localisation, surface, profondeur).</i></p>

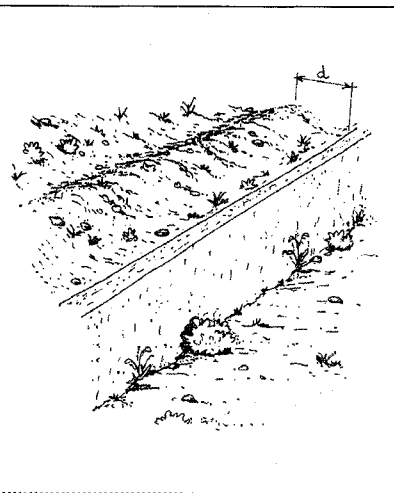
1114	<p>Bourrelets de terrain</p> <p>Observables par des déformations (en forme de vagues) du terrain du massif soutenu.</p> <ul style="list-style-type: none"> - Localisés. - Étendus. 	0			<ul style="list-style-type: none"> - Dus à une instabilité du terrain superficiel du massif soutenu. - Ou dus à un mouvement général et révélateur d'un glissement d'ensemble de l'ouvrage (avec éventuellement déversement vers l'amont). 	<p>Préciser la hauteur du bourrelet par rapport au plan supérieur du terrain du massif soutenu et la distance "d" par rapport au parement extérieur en tête de l'ouvrage.</p>	
				2E				
				3U			<div style="border: 1px solid black; border-radius: 50%; width: 40px; height: 20px; display: flex; align-items: center; justify-content: center;">1213</div>

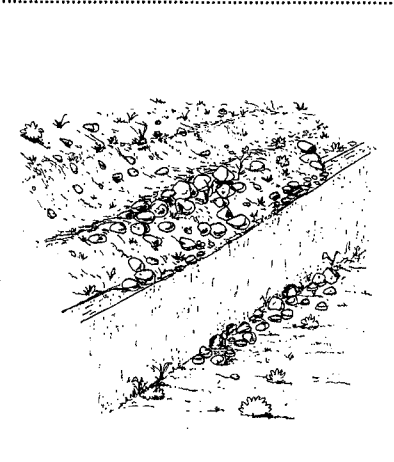
1115	<p>Érosions</p> <p>Observables par des ravinelements du sol dans la zone d'influence de l'ouvrage accompagnées ou non de stockage de matériaux en tête (éboulis, blocs, ...).</p> <ul style="list-style-type: none"> - Localisées. - Étendues. - Étendues avec stockage de matériaux en tête. 	0			<ul style="list-style-type: none"> - Dues à l'instabilité du terrain superficiel, aggravé par un défaut de drainage et d'évacuation des eaux dans la zone d'influence de l'ouvrage, et/ou des interventions au voisinage de l'ouvrage (tranchées, déboisement,...). 	<p>Indiquer si les stockages de matériaux sont de nature à induire des surcharges en tête de l'ouvrage.</p>	
				1				
				2				
CLASSE DUE À LA STABILITÉ D'ENSEMBLE EN PARTIE SUPERIEURE DU MUR						<ul style="list-style-type: none"> - On retient la cotation la plus élevée ? > * > 3U > 3 > 2E > 2 > 1. - On reporte, éventuellement, la mention «S».

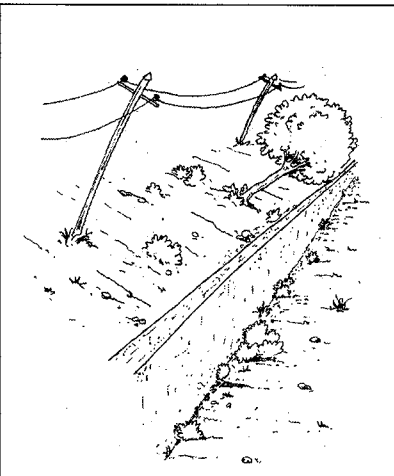
1120	<p>Inclinaisons anormales d'arbres, poteaux</p> <p>Arbres, poteaux, et candélabres implantés dans la zone d'influence de l'ouvrage, anormalement penchés.</p>	0			Désordre non classé, examiner les défauts de structure (chapitre 4).	<p>Indiquer par une croix (x) dans la colonne "relevé" la présence du défaut.</p> <p style="text-align: center;">▲</p>

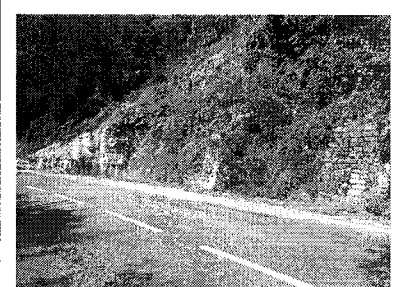
1121	<p>Présence de végétation nuisible</p> <p>Arbres, végétation abondante et nuisible dans la zone d'influence de l'ouvrage.</p>	0			Désordre non classé, examiner les défauts de drainage (chapitre 3).	<p>Indiquer par une croix (x) dans la colonne "relevé" la présence du défaut.</p>

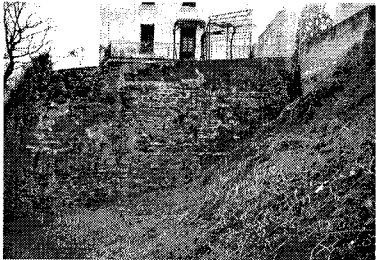
1122	Présence de surcharges Accumulations de matériaux, ou constructions récentes ; respectivement stockés ou construites dans la zone d'influence de l'ouvrage, ou rechargements abusifs de la chaussée soutenue.	0			Désordre non classé, examiner les défauts de structure (chapitre 4).	Indiquer par une croix (x) dans la colonne "relevé" la présence du défaut. △

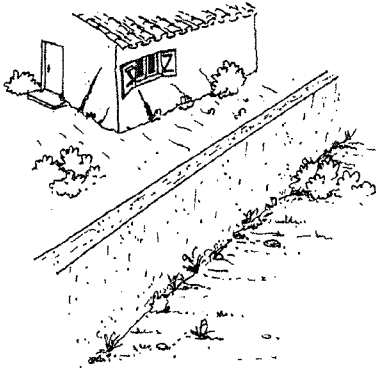
1123	Désordres des structures voisines du mur Tassements, fissures, ruines partielles de bâtiments implantées dans la zone d'influence de l'ouvrage.	0			Désordre non classé, examiner les défauts de structure (chapitre 4).	Indiquer par une croix (x) dans la colonne "relevé" la présence du défaut. △

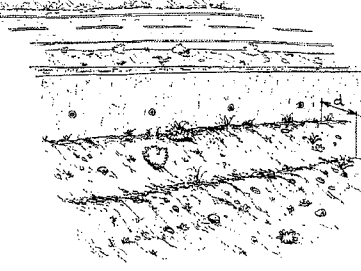
1213	<p>Bourrelets de terrain</p> <p>Observable par des déformations (en forme de vagues) du terrain du massif d'assise.</p> <p>- Localisés.</p> <p>- Étendus.</p>	0			<p>- Dus à une instabilité du terrain superficiel du massif portant.</p> <p>- Ou dus à un mouvement général et révélateur d'un glissement d'ensemble de l'ouvrage (avec éventuellement un déversement vers l'amont de la structure).</p> <p style="text-align: center;"> 1110 1113 1111 1114 1112 4121 4131 </p>

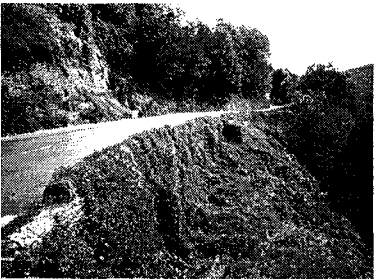
1221	Présence de végétation nuisible Arbres, végétation luxuriante et nuisibles dans la zone d'influence de l'ouvrage.	0			Désordre non classé, examiner les défauts de drainage (chapitre 3).	Indiquer par une croix (x) dans la colonne "relevé" la présence du défaut.

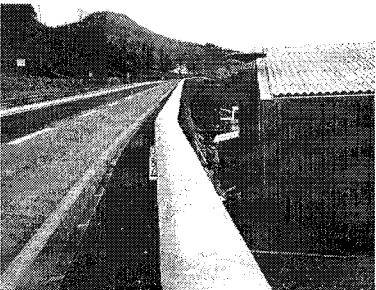
1222	Présence de surcharges Accumulations de matériaux, ou constructions récentes ; stockés ou construites dans la zone d'influence de l'ouvrage.	0			Désordre non classé, examiner les défauts de structure (chapitre 4).	Indiquer par une croix (x) dans la colonne "relevé" proposée la présence du défaut. ▲

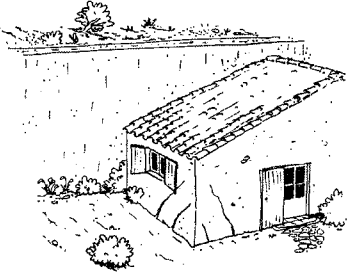
1223	<p>Désordres des structures voisines du mur</p> <p>Tassements, fissures, ruines partielles de bâtiments implantées dans la zone d'influence de l'ouvrage.</p>	0	/		Désordre non classé, examiner les défauts de structure (chapitre 4).	<p>Indiquer par une croix (x) dans la colonne "relevé" la présence du défaut.</p> <p style="text-align: center;">△</p>
	MENTION DUE AUX AUTRES DÉFAITS EN CONTREBAS DU MUR						<p>- On reporte 1 en cas d'absence de défauts et X en cas de présence.</p> <p>- On reporte, éventuellement, la mention «S».</p>

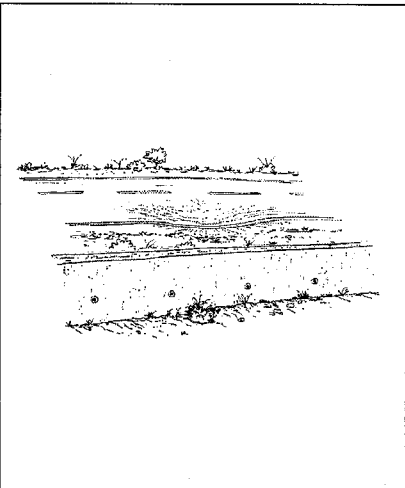
2110	Déformation vers le bas Observable par un affaissement de la chaussée sur ouvrage.	0 2			<ul style="list-style-type: none"> - Due à un tassement du matériau du massif soutenu (matériau compressible ou entraînement de fines). - Et/ou un mouvement du mur (déversement vers l'aval, glissement sur sa base). - Et/ou un défaut du drainage interne du mur. - Et/ou une intervention de concessionnaire (tranchée, chambre de tirage...). 	<p><i>Localiser la déformation, indiquer la valeur approximative de la flèche.</i></p>

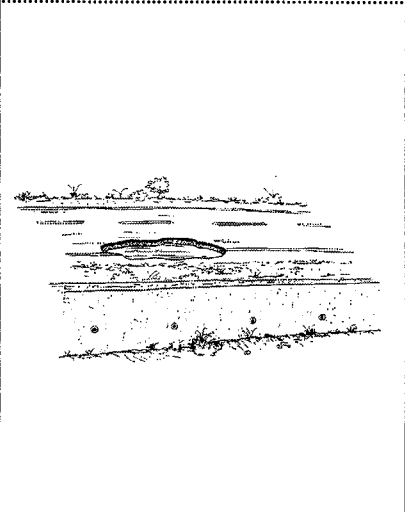
2111	Effondrement local Observable par un trou, une cavité intéressant au-delà des enrobés de la chaussée, le remblai du massif soutenu.	0 2E			<ul style="list-style-type: none"> - Dû à un tassement du matériau du massif soutenu (matériau compressible ou entraînement de fines). - Et/ou un défaut de drainage interne du mur. - Et/ou une intervention de concessionnaire (tranchée, chambre de tirage...). 	<ul style="list-style-type: none"> ✓ <i>Ne pas confondre avec le "nid de poule".</i> ✓ <i>Localiser l'effondrement, indiquer la valeur approximative de la profondeur.</i>

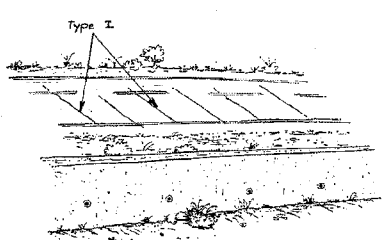
<p>Type I</p>	2112	<p>Fissures transversales de type I</p> <p>Fissuration continue ou discontinue observable sur la chaussée.</p> <p>- D'ouverture inférieure à 1 cm.</p> <p>- D'ouverture supérieure à 1 cm.</p>	0			<p>- Dues à un mauvais comportement des matériaux de chaussée.</p> <p>- Et/ou un défaut de mise en œuvre.</p>	<p>Situées à l'aplomb de l'ouvrage ou dans la zone d'influence.</p>

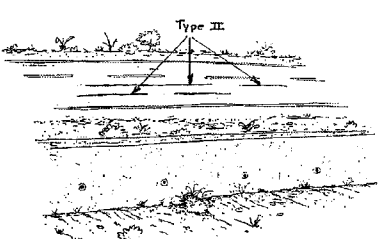
<p>Type II</p>	2113	<p>Fissures longitudinales ou en arc de cercle de type II</p> <p>Fissuration continue ou discontinue située sur la chaussée, hors de la zone de tête de l'ouvrage :</p> <p>- D'ouverture inférieure à 1 cm.</p> <p>- D'ouverture supérieure à 1 cm.</p> <p>. Sans décalage vertical.</p> <p>. Avec décalage vertical.</p>	0			<p>- Dues à un mauvais comportement des matériaux de chaussée.</p> <p>- Et/ou un défaut de mise en œuvre.</p> <p>- Et/ou un mouvement du mur (déversement, glissement...).</p>

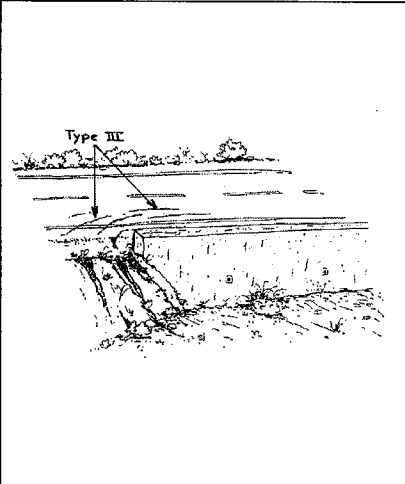
2114	<p>Fissures longitudinales du type III</p> <p>Fissuration située en rive du mur et à ses extrémités, rectiligne et/ou éventuellement incurvée vers le talus.</p> <ul style="list-style-type: none"> - Fissuration discontinue. - Fissuration continue. . Sans décalage vertical. . Avec décalage vertical. 	0			<ul style="list-style-type: none"> - Dues à la nature du matériau du massif soutenu (fissuration résultant d'une période de sécheresse...). - Ou dues à un mouvement d'ensemble de l'ouvrage (avec une rotation vers l'aval). - Ou dues à un défaut du drainage interne (poussée hydrostatique). 	<p>Situées en rive de l'ouvrage et éventuellement se prolongeant dans la zone d'influence.</p>

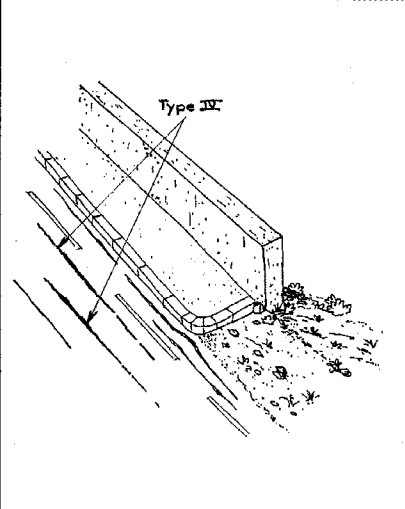
2115	<p>Fissures longitudinales de type IV</p> <p>Fissuration située en tête de l'ouvrage, en rive du mur, à la jonction bordures de trottoirs/chaussée ou sur l'accotement (en l'absence de trottoirs).</p> <ul style="list-style-type: none"> - Fissuration discontinue. - Fissuration continue. . Sans décalage vertical. . Avec décalage vertical. 	0			<ul style="list-style-type: none"> - Dues à la nature du matériau du massif soutenu (fissuration résultant d'une période de sécheresse...). - Dues à un mouvement local ou d'ensemble de l'ouvrage (avec un déversement vers l'aval). - Ou dues à une fuite de matériau du remplissage (défaut de drainage interne). - Ou dues à un choc de véhicule. 	<p>Situées en tête et à l'aplomb de l'ouvrage.</p>

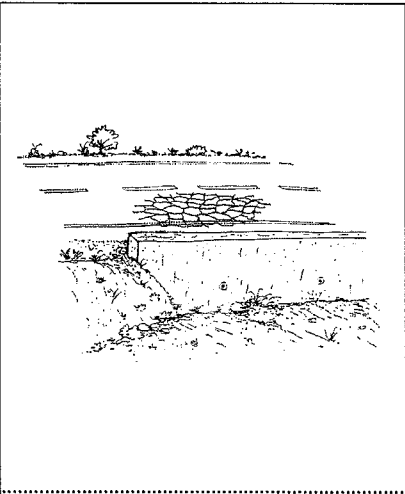
2116	Faïençage À l'aplomb de l'ouvrage ou dans la zone d'influence. - Localisé. - Étendu.	0 1 2			- Dû à un mauvais comportement des matériaux de chaussée.	
	2117	Nid(s) de poule À l'aplomb de l'ouvrage ou dans la zone d'influence. - Ponctuels. - Nombreux.	0 1 2			- Dû(s) à un défaut localisé des enrobés de la chaussée. - Et/ou un drainage insuffisant de la chaussée. - Et/ou la conséquence d'une stagnation localisée des eaux de ruissellement sur la chaussée.	À ne pas confondre avec défaut n° 2111 "effondrement local".

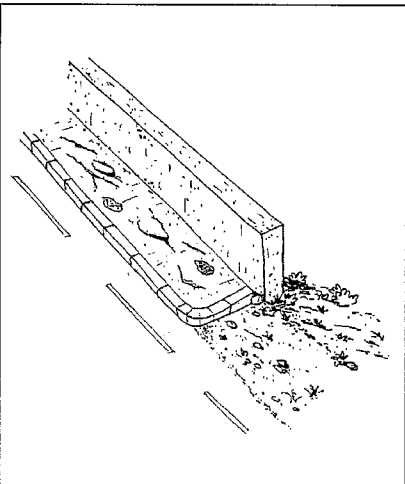
2123	<p>Défaut d'étanchéité du revêtement du trottoir</p> <p>Observable par des fissurations, des décollements, un vieillissement du revêtement.</p> <p>. Localisé.</p> <p>. Généralisé.</p>	0			<ul style="list-style-type: none"> - Dû à l'absence de revêtement ou sa mauvaise exécution. - Et/ou au mauvais comportement des matériaux constitutifs du revêtement. 	Préciser le trottoir concerné (à gauche TG ou à droite TD dans le sens des PR croissants).

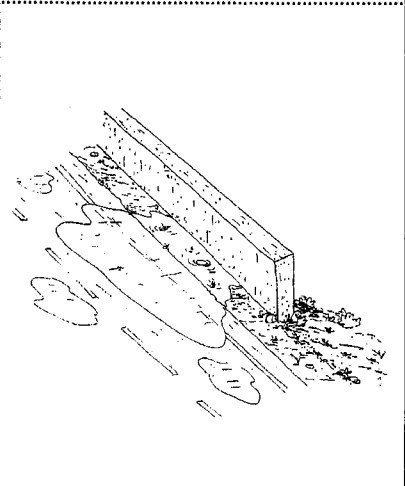
2124	<p>Configuration de l'ensemble chaussée/accotement</p> <ul style="list-style-type: none"> - Favorisant la stagnation d'eau ou les ruissellements vers la tête du mur. - Favorisant la circulation des véhicules trop près des parapets. 	0			<ul style="list-style-type: none"> - Défaut du drainage de la chaussée (de profil en long ou en travers de la chaussée). - Et/ou absence de bordures de trottoirs (pour limiter le gabarit transversal). - Défaut du revêtement de l'accotement.

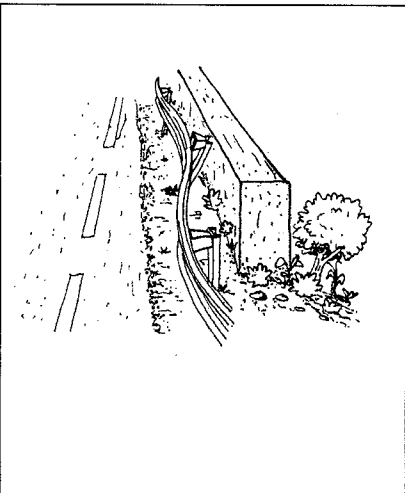
2130	Défauts des dispositifs de retenue (garde-corps, glissières et barrières de sécurité) Observables par : <ul style="list-style-type: none"> - Un défaut d'alignement général ou localisé, en plan ou en élévation. - Une altération des matériaux constitutifs. - Une altération de leurs fixations à la structure. - Une brèche ou une discontinuité dans le dispositif. 	0			<ul style="list-style-type: none"> - Dus à une mauvaise exécution. - Et/ou des chocs (avalanches, éboulements, etc). - Et/ou aux actions physico-chimiques du milieu environnant. - Et/ou à un défaut de la structure.

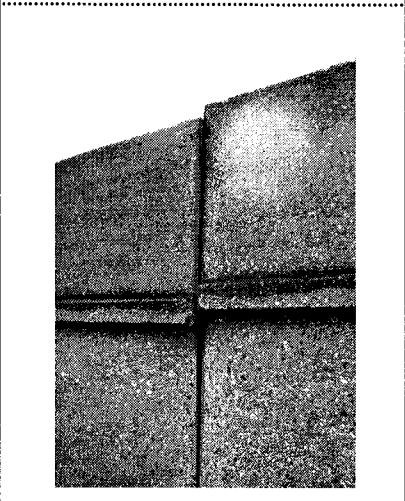
2140	Défauts des plinthes, corniches et couronnements Observables par : <ul style="list-style-type: none"> - Un défaut d'alignement général ou localisé, en plan ou en élévation. - L'altération des matériaux constitutifs. - Une altération de leurs fixations à la structure. - Des défauts des joints entre éléments préfabriqués (suintements, fuites, stalactites, salissures...). 	0			<ul style="list-style-type: none"> - Dus à une mauvaise exécution. - Et/ou des chocs (véhicules, avalanches, éboulements, etc). - Et/ou aux actions physico-chimiques du milieu environnant. - Et/ou à un défaut d'étanchéité des joints. - Et/ou à un défaut de la structure.

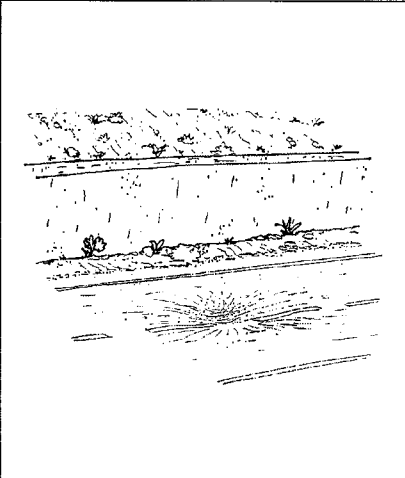
2210	Déformation vers le bas Observable par un affaissement de la chaussée. - Présence du défaut.	0 2			- Due à un tassement du matériau du massif d'assise (matériau compressible ou entraînement de fines). - Et/ou un défaut de drainage. - Et/ou un mouvement du mur (déversement vers l'amont). - Et/ou une intervention de concessionnaire (tranchée, chambre de tirage...).	Localiser la déformation, indiquer la valeur approximative de la flèche.

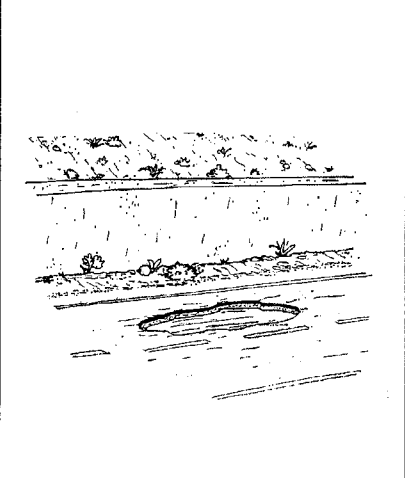
2211	Effondrement local Observable par un trou, une cavité intéressant, au-delà des enrobés de la chaussée, le matériau du massif d'assise. - Présence du défaut.	0 2E			- Dû à un tassement du matériau du massif d'assise (matériau compressible ou entraînement de fines). - Et/ou un défaut de drainage. - Et/ou une intervention de concessionnaire (tranchée, chambre de tirage...).

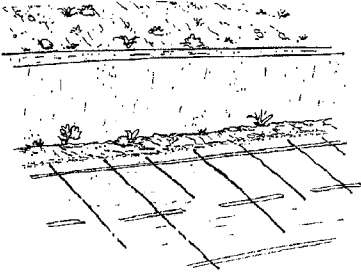
2212	Fissures transversales de type I Fissuration continue ou discontinue observable sur la chaussée. - D'ouverture inférieure à 1 cm. - D'ouverture supérieure à 1 cm.	0 1 2			- Dues à un mauvais comportement des matériaux de chaussée. - Et/ou un défaut de mise en œuvre.	Situées à l'aplomb du mur ou dans la zone d'influence.

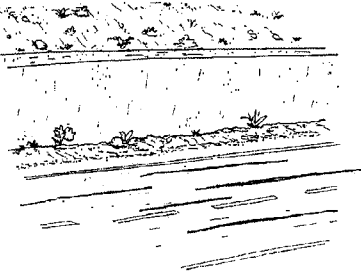
2213	Fissures longitudinales ou en arc de cercle de type II Fissuration continue ou discontinue située sur la chaussée ou en rive. - D'ouverture inférieure à 1 cm. - D'ouverture supérieure à 1 cm.	0 1			- Dues à la nature du matériau du terrain du massif portant (tassement résultant d'une période de sécheresse). - Et/ou un défaut de mise en œuvre.

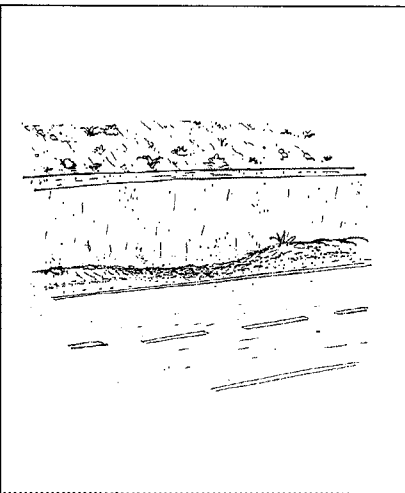
2214	<p>Tassement du terrain en pied</p> <p>Observable en rive de chaussée par un affaissement du terrain du massif d'assise, et/ou des systèmes de collecte et d'évacuation des eaux.</p> <ul style="list-style-type: none"> - Localisé. - Étendu. 	0			<ul style="list-style-type: none"> - Dû à la nature du matériau du massif portant (érodable, effet de la sécheresse,...). - Et/ou un défaut d'évacuation des eaux de la chaussée en pied de l'ouvrage. - Ou dû à un mouvement d'ensemble du mur (déversement vers l'aval). 	<p><i>Préciser la profondeur et l'importance du tassement.</i></p> <p style="text-align: center;">▲</p>
				2			
			2E

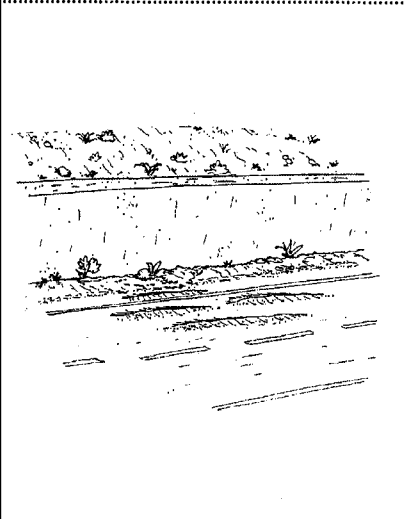
2215	<p>Bourrelets sur la chaussée</p> <p>Observables par des déformations (en forme de vague) des enrobés de la chaussée.</p> <ul style="list-style-type: none"> - Localisés. - Étendus. 	0			<ul style="list-style-type: none"> - Dus à une instabilité du terrain superficiel du massif d'assise. - Ou dus à un mouvement général et révélateur d'un glissement d'ensemble de l'ouvrage (avec éventuellement un déversement vers l'amont de la structure). 	<p><i>Préciser la hauteur du bourrelet par rapport au plan de la chaussée.</i></p> <p style="text-align: center;">▲</p>

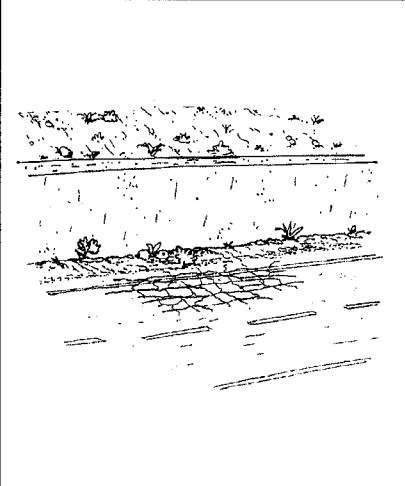
2216	Faïençage À l'aplomb de l'ouvrage ou dans la zone d'influence. - Localisé. - Étendu.	0 1 2			Dû à un mauvais comportement des matériaux de chaussée.	
	2217	Nid(s) de poule À l'aplomb de l'ouvrage ou dans la zone d'influence. - Ponctuels. - Nombreux.	0 1 2			- Dû(s) à un défaut localisé des enrobés de la chaussée. - Et/ou un drainage insuffisant de la chaussée. - Et/ou la conséquence d'une stagnation localisée des eaux de ruissellement sur la chaussée.	À ne pas confondre avec le défaut n° 2211 "effondrement local".

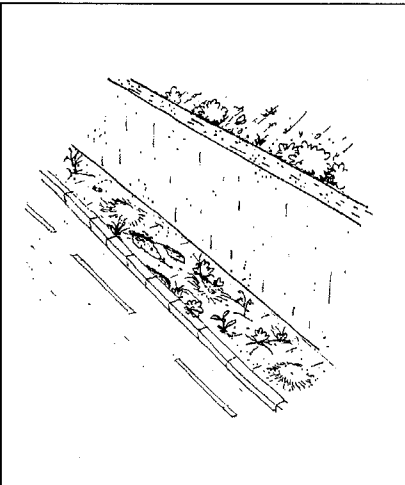
2221	Défauts sur trottoirs Observables par : - Une dégradation du revêtement. - Une déformation de surface. - La présence de végétation. . Localisés. . Étendus.	0 1 2			- Dus à la stagnation des eaux de ruissellement. - Et/ou dus à un mauvais comportement des matériaux constitutifs. - Et/ou une insuffisance d'entretien.	<i>Préciser de quels trottoirs il s'agit (trottoir gauche TG ou trottoir droite TD dans le sens des PR croissants).</i>

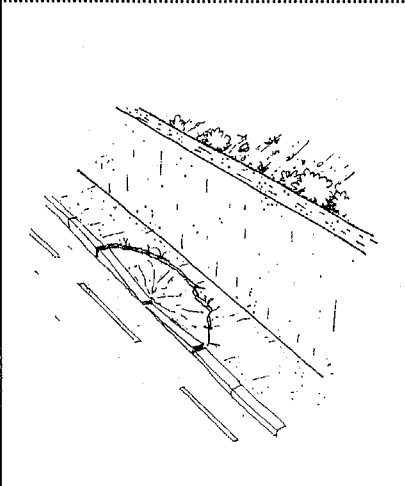
2222	Affaissement du corps de trottoir ou de l'accotement Au droit du mur, ou dans la zone d'influence : - Localisé. - Étendu.	0 2 2E			- Dû à un tassement du matériau du remblai du massif d'assise (matériau compressible ou entraînement de fines). - Et/ou un mouvement du mur (déversement vers l'aval, glissement sur sa base). - Et/ou un défaut du système d'évacuation - et de collecte des eaux en pied du mur. - Et/ou une intervention de concessionnaire (tranchée, chambre de tirage...).

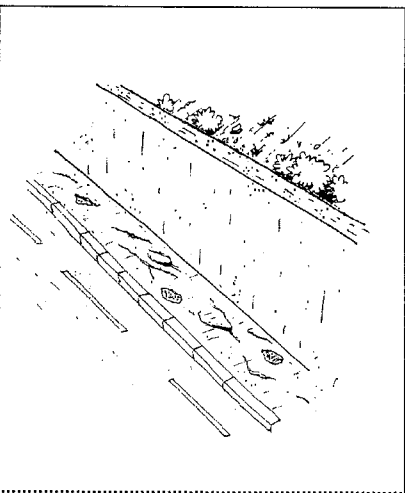
2223	<p>Défaut d'étanchéité du revêtement du trottoir</p> <p>Observable par des fissures, des décollements, un vieillissement du revêtement.</p> <ul style="list-style-type: none"> - Localisé. - Généralisé. 	0 1 2			<ul style="list-style-type: none"> - Dû à l'absence de revêtement ou sa mauvaise exécution. - Et/ou au mauvais comportement des matériaux constitutifs du revêtement.

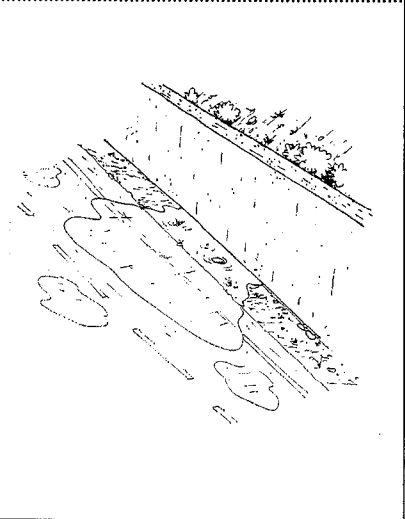
2224	<p>Configuration d'ensemble chaussée/accotement</p> <ul style="list-style-type: none"> - Favorisant la stagnation d'eau ou les ruissellements vers le pied du mur. - Favorisant la circulation des véhicules trop près du parement. . Présence du défaut. 	0 2			<ul style="list-style-type: none"> - Défaut du drainage de la chaussée. - Et/ou absence de bordures de trottoirs (pour limiter le gabarit transversal).

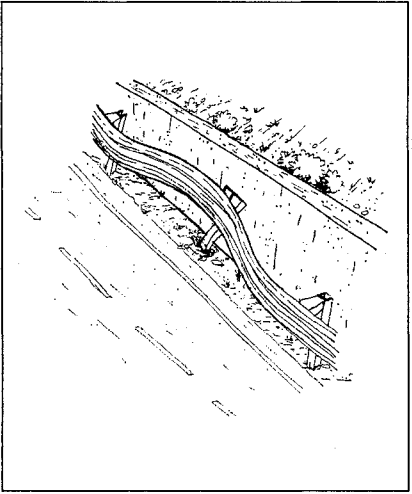
223	DISPOSITIFS DE RETENUE					
	2230	Défauts du dispositif de retenue Observables par : - Un défaut d'alignement général ou localisé, en place ou en élévation. - Une altération des matériaux constitutifs. - Une altération des fixations. - Une brèche ou une discontinuité dans le dispositif. . Présence du défaut.	0 2			- Dus à une mauvaise exécution. - Et/ou des chocs. - Et/ou aux actions physico-chimiques du milieu environnant.	<i>Préciser la localisation du dispositif (à droite D ou à gauche G dans le sens des PR croissants).</i>
	CLASSE DUE AUX DISPOSITIFS DE RETENUE EN CONTREBAS DU MUR					- On retient la cotation la plus élevée ? > * > 2E > 2 > 1. - On reporte, éventuellement, la mention «S».

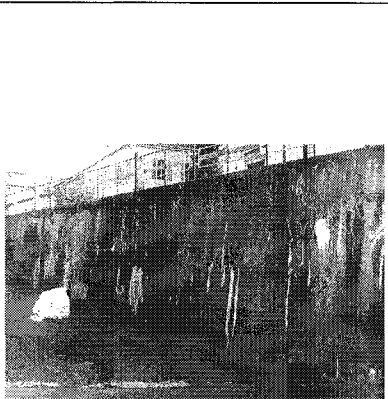
3110	Zones humides, ruissellements d'eau, efflorescences, concrétions sur le parement du mur - Défauts localisés. - Défauts étendus. . En présence d'un système de drainage apparemment efficace. . En présence d'un système de drainage apparemment inefficace.	0			- Dus aux infiltrations des eaux de ruissellement à travers le massif soutenu.	Préciser le type de défaut et si possible, son origine.

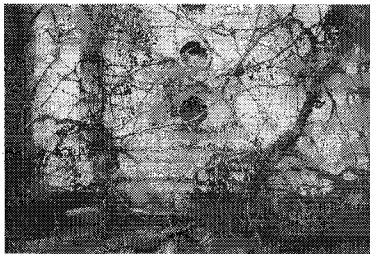
3111	Écoulements de fines du matériau du remblai Observables par la présence de coulures au niveau des débouchés des barbacanes. Présence de défaut.	0			- Dus à un défaut de granulométrie du matériau du remblai du massif soutenu.

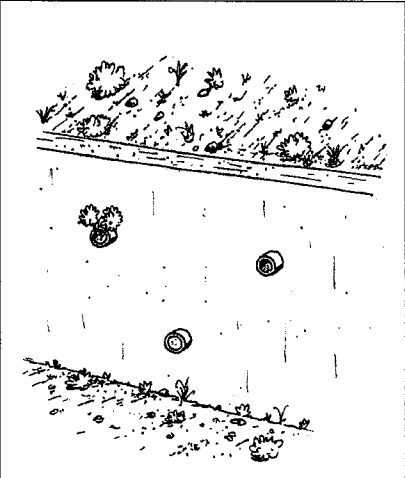
3120	<p>Altération du dispositif de drainage interne</p> <p>Observable par :</p> <ul style="list-style-type: none"> - Colmatage des barbacanes ou des drains. - La présence de végétation obturant le dispositif. <p>. Sans suintements sur le parement. 2</p> <p>. Avec suintements sur le parement. 2E</p>	0			<ul style="list-style-type: none"> - Due à des défauts de réalisation du dispositif (absence de matériau filtrant, de drain à l'arrière du mur...). - Et/ou à un colmatage volontaire, par vandalisme, des barbacanes. 	△

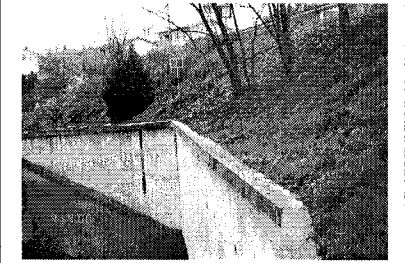
3121	<p>Absence de barbacanes ou de drains</p> <p>Observable par l'absence de barbacanes ou de drains sur le mur.</p> <p>. En l'absence de zones humides ou de végétation. 1</p> <p>. En présence de zones humides ou de végétation. 2E</p>	0			<ul style="list-style-type: none"> - Due à un défaut de conception ou de réalisation.

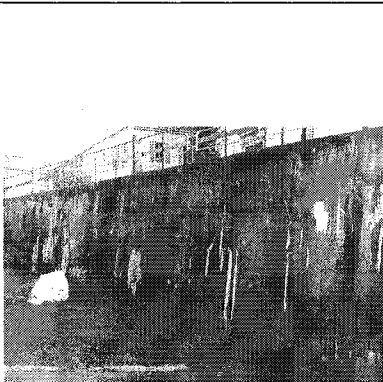
3122	<p>Fonctionnement du dispositif apparent de drainage interne</p> <p>Observable par l'efficacité et l'adaptation du nombre et du diamètre des barbacanes, aux débits constatés des eaux d'infiltration.</p> <ul style="list-style-type: none"> - Efficace sans zones humides. - Efficace avec zones humides. - Inefficace avec zones humides. 	0			<p>Les dysfonctionnements peuvent être dus :</p> <ul style="list-style-type: none"> - À des colmatages des barbacanes ou des drains (végétation, nids d'oiseaux, fines entraînées, gel...). - À un sous-dimensionnement du système de drainage interne (nombre et diamètre des barbacanes insuffisants ou inadaptés).

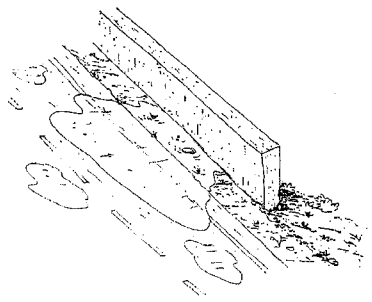
3210	<p>Stagnation d'eau</p> <p>Observable par la présence d'eau qui ne s'écoule pas, sur la chaussée, en tête du mur ou à proximité.</p>	0 2			<ul style="list-style-type: none"> - Due à l'absence de dispositif de collecte et d'évacuation d'eau. - Ou à une mauvaise conception ou réalisation, une dégradation des dispositifs d'évacuation des eaux. 	▲

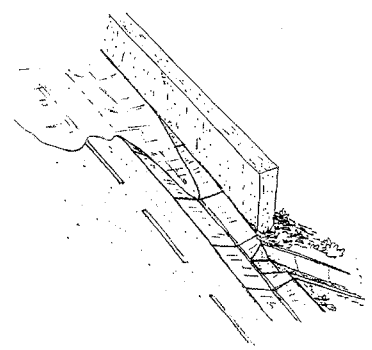
3211	<p>Configuration d'ensemble drainage / partie supérieure du mur</p> <ul style="list-style-type: none"> - Favorisant la stagnation d'eau ou les ruissellements vers la tête du mur. - Favorisant la stagnation d'eau et la mise en charge du remblai du massif soutenu. 	0 2 2E			<ul style="list-style-type: none"> - Défauts des systèmes d'évacuation et de collecte des eaux. 	▲

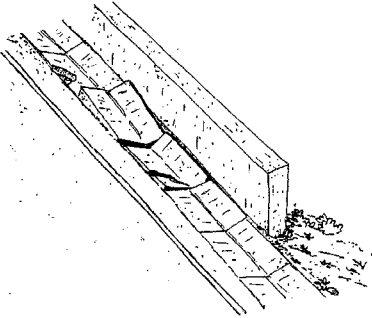
3220	<p>Dégradation du dispositif d'évacuation des eaux</p> <p>Observable par :</p> <ul style="list-style-type: none"> - Des descellements des caniveaux. - Des fractures dans le dispositif. - Des raccordements défectueux. - Des avaloirs obstrués. <ul style="list-style-type: none"> . Sans stagnation d'eau. . Avec stagnation d'eau. 	0			<ul style="list-style-type: none"> - Due à un défaut de conception ou de réalisation du dispositif d'évacuation. - Et/ou une dégradation par défaut d'entretien, vandalisme, accident... 	<p>Préciser le type de défaut.</p> <p style="text-align: center;">▲</p>

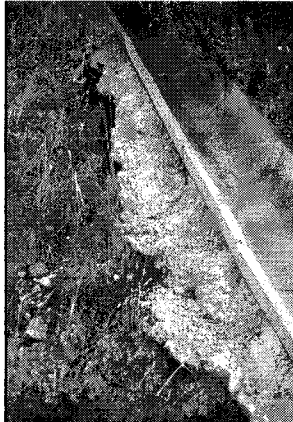
3221	<p>Dégradation des dispositifs de collecte et de descente des eaux</p> <p>Observable par :</p> <ul style="list-style-type: none"> - Des descellements des caniveaux. - Des fractures dans le dispositif. - Des raccordements défectueux. <ul style="list-style-type: none"> . Sans érosions ni ravinements dans la zone d'influence. . Avec érosions ou ravinements dans la zone d'influence. 	0			<ul style="list-style-type: none"> - Due à un défaut de conception ou de réalisation du dispositif de collecte. - Et/ou une dégradation par défaut d'entretien, vandalisme, accident...

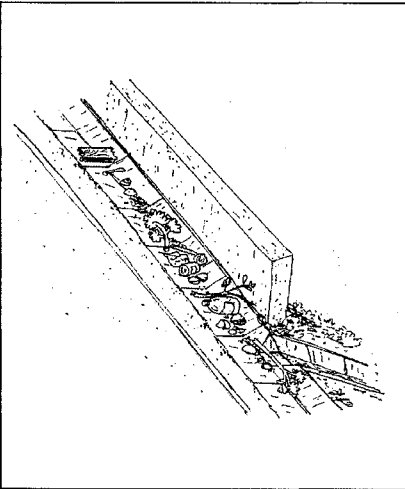
3222	<p>Colmatage des dispositifs de collecte et d'évacuation des eaux</p> <p>Observable par un défaut de fonctionnement des caniveaux, des avaloirs, des regards... encombrés de débris et gravats divers.</p> <p>- Sans stagnation d'eau.</p> <p>- Avec stagnation d'eau.</p>	0			<p>- Dû à un défaut de conception ou de réalisation du dispositif de collecte.</p> <p>- Et/ou une dégradation par défaut d'entretien, vandalisme, accident...</p>	
				2			
				2E			
<p>CLASSE DUE AU DRAINAGE EN PARTIE SUPÉRIEURE DU MUR</p>						<p>- On retient la cotation la plus élevée ? > * > 2E > 2 > 1.</p> <p>- On reporte, éventuellement, la mention «S».</p>

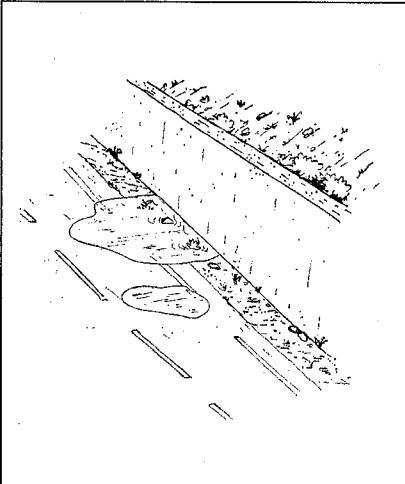
3310	<p>Stagnation d'eau</p> <p>Observable par la présence d'eau qui ne s'écoule pas, sur la chaussée, en pied du mur ou à proximité.</p>	0 2			<ul style="list-style-type: none"> - Due à l'absence de dispositifs de collecte et d'évacuation des eaux. - Ou à une mauvaise conception ou réalisation, une dégradation des dispositifs d'évacuation des eaux.

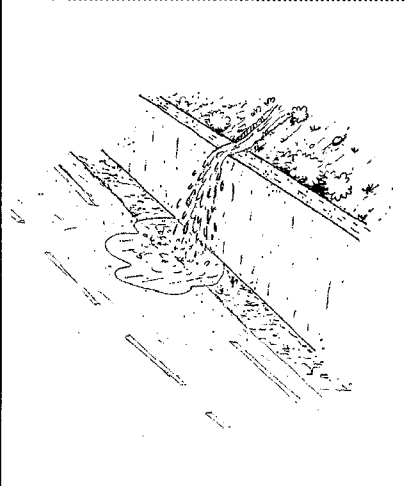
3311	<p>Chutes d'eau sur le parement de l'ouvrage</p> <p>Présence du défaut</p> <ul style="list-style-type: none"> - Sans désorganisation de la maçonnerie. - Avec désorganisation de la maçonnerie. 	0 2 2E			<ul style="list-style-type: none"> - Dues à un dysfonctionnement des dispositifs de collecte et/ou d'évacuation au-dessus de l'ouvrage ou interne à l'ouvrage. - Et/ou à des percolations importantes à travers le parement du mur, à travers les joints, les fractures...

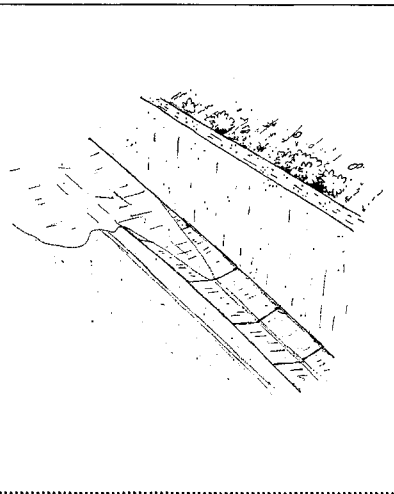
3312	<p>Configuration d'ensemble</p> <p>Drainage / zone en contrebas du mur</p> <ul style="list-style-type: none"> - Favorisant les stagnations d'eau. - Favorisant les stagnations d'eau, les érosions et les ravinements du massif d'assise. 	0 2 2E			- Défauts des systèmes d'évacuation et de collecte des eaux.	△
	332 DÉSORDRES DES DISPOSITIFS

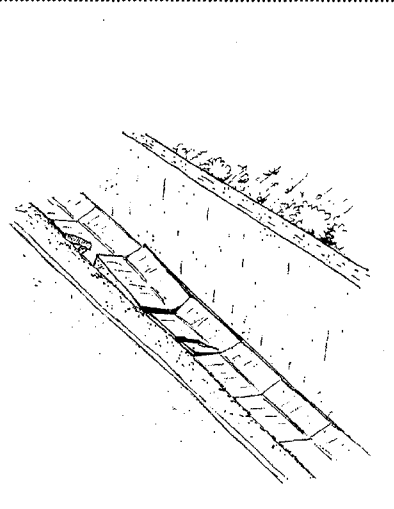
3320	<p>Dégradation du dispositif de collecte et de descente des eaux</p> <ul style="list-style-type: none"> - Observable par : - Des descellements des caniveaux. - Des fractures dans le dispositif. - Des raccordements défectueux. . Sans érosions ni ravinements dans la zone d'influence. . Avec érosions ou ravinements dans la zone d'influence. 	0 2 2E			<p>Due à un défaut de conception ou de réalisation du dispositif de collecte.</p> <p>- Et/ou une dégradation par défaut d'entretien, vandalisme, accident...</p>	Préciser le type de défaut.

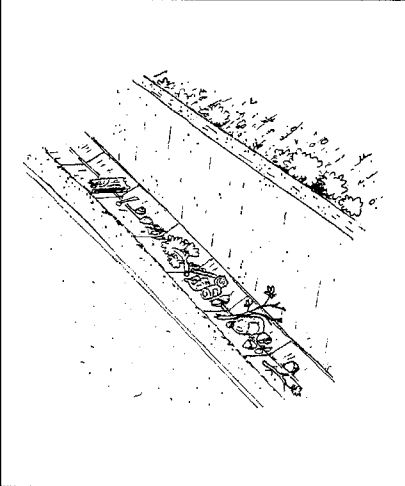
3321	<p>Colmatage des dispositifs de collecte et d'évacuation des eaux</p> <p>Observable par un défaut de fonctionnement des caniveaux, des avaloirs, des regards... encombrés de débris et gravats divers.</p> <p>. Sans stagnation d'eau.</p> <p>. Avec stagnation d'eau.</p>	0			<p>- Dû à un défaut de conception ou de réalisation du dispositif de collecte des eaux.</p> <p>- Et/ou une dégradation par défaut d'entretien, vandalisme, accident...</p>	Indiquer l'origine des chutes d'eau.
			2				
			2E				
<p>CLASSE DUE AU DRAINAGE EN CONTREBAS DU MUR</p>						<p>- On retient la cotation la plus élevée ? > * > 2E > 2 > 1.</p> <p>- On reporte, éventuellement, la mention «S».</p>

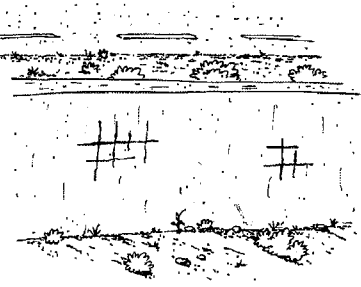
4112	<p>Fissure(s) suivant le ferrailage</p> <p>Elles peuvent apparaître localisées ou généralisées.</p>	0 1			<p>Ces fissures peuvent être due(s) à un manque d'enrobage du ferrailage de peau.</p>

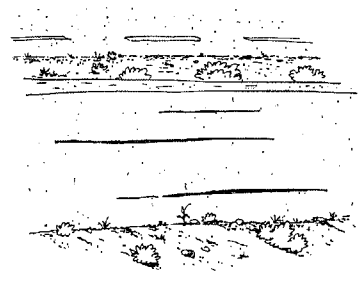
4113	<p>Fissure(s) horizontale(s)</p> <p>Elles peuvent apparaître isolées ou multiples.</p> <p>1. Sans venue d'eau.</p> <p>2. Avec des venues d'eau.</p>	0 1 2			<p>Ces fissures peuvent être due(s) à :</p> <ul style="list-style-type: none"> - Reprise de bétonnage. - Des efforts au niveau d'une console. - Des efforts de flexion. - Des poussées hydrostatiques.

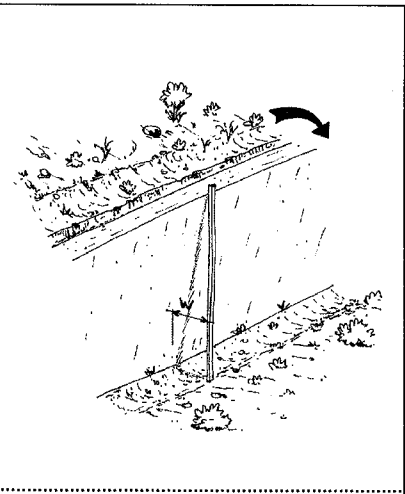
4120	<p>Déversement vers l'aval</p> <p>Rotation de la tête du mur coté opposé au massif soutenu (mouvement d'ensemble).</p> <ul style="list-style-type: none"> - $w < H / 100$. - $w > H / 100$. 	0			<ul style="list-style-type: none"> - Dû à une poussée excessive du massif soutenu. - Et/ou un poinçonnement du sol de fondation. - Et/ou un affouillement du sol de fondation. <p>Ce défaut peut s'accompagner de fissures, de décollement en tête et/ou de tassement en pied de mur. Il peut être visible par un défaut d'horizontalité de l'arase supérieure du mur.</p> <p>W = mesure de déversement. $H/100$ = hauteur du mur en cm divisé par 100, soit pour un mur de 5,00m : $500/100 = 5$ cm.</p>	<p>Ne pas confondre avec le défaut 4132 qui ne concerne qu'un seul plot.</p>

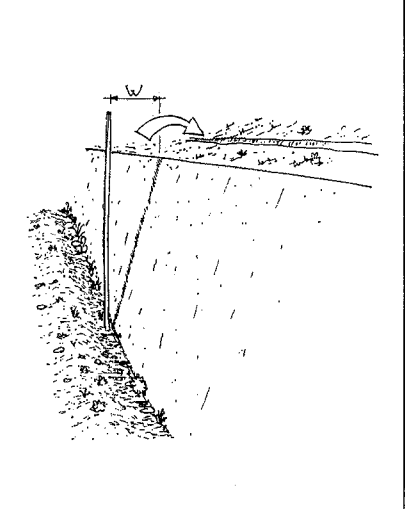
4121	<p>Déversement vers l'amont</p> <p>Rotation de la tête du mur coté massif soutenu.</p> <ul style="list-style-type: none"> - Sans apparition de fissures ou de bourrelets dans la zone d'influence ou sur la chaussée. - Avec apparition de fissures ou de bourrelets dans la zone d'influence ou sur la chaussée. 	0			<ul style="list-style-type: none"> - Dû à des mouvements de terrain. - Rotation traduisant un glissement d'ensemble de l'ouvrage. <p>Ce défaut peut être visible par un défaut d'horizontalité de l'arase supérieure du mur.</p> <p>Toutefois à ne pas confondre avec le fruit d'origine qui peut exister sur ce type de mur.</p>

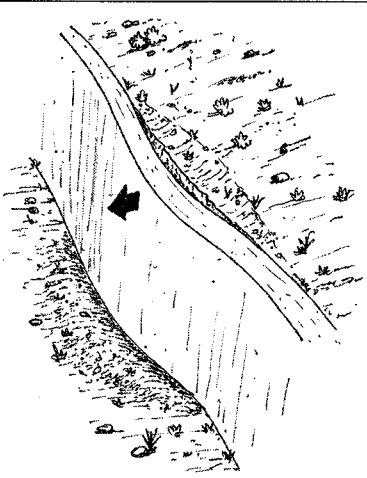
4130	Déformation ou déplacement d'ensemble dans le sens horizontal (vue en plan) Observable par un défaut d'alignement - Sans apparition de fissures verticales. - Avec apparition de fissures verticales (de cisaillement).	0 2E 3U			- Dû à un glissement du mur sur sa base. - Et/ou à une poussée excessive du remblai. Indiquer si ce désordre s'accompagne de : - De fissures, décollement du terrain en tête. - Et/ou tassement en tête. - Et/ou un bourrelet en pied de mur.	<i>Ne pas confondre avec le défaut 4132 qui ne concerne qu'un seul plot.</i>

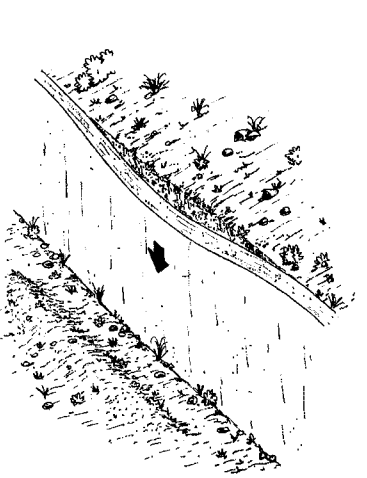
4131	Déformation ou déplacement d'ensemble dans le sens vertical (en élévation) Observable par un défaut de profil en long - Sans apparition de fissures ou de bourrelets dans la zone d'influence ou sur la chaussée. - Avec apparition de fissures ou de bourrelets dans la zone d'influence ou sur la chaussée.	0 2E 3U			Poinçonnement du mur dû : - À un excès de charge verticale. - À un tassement du sol de fondation. - Et/ou un affouillement. Ce défaut peut s'accompagner de fissures avec rejet en tête et de bourrelet en pied de mur.	<i>Ne pas confondre avec le défaut 4132 qui ne concerne qu'un seul plot.</i>

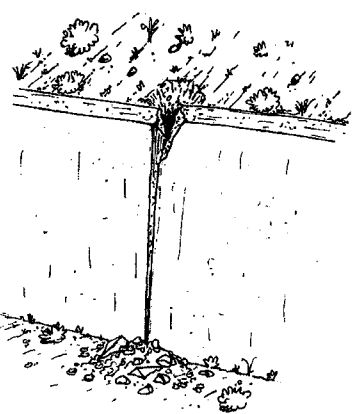
4132	<p>Mouvement d'un plot isolé au droit d'un joint</p> <p>- Sans éclat de béton au droit du joint, ni risque de fuite des matériaux.</p> <p>- Avec éclats de béton au droit du joint et/ou fuite de matériaux.</p>	0 2 3U			<p>Ils sont dus :</p> <p>- À une mauvaise mise en œuvre.</p> <p>- À un mouvement du sol environnant.</p>

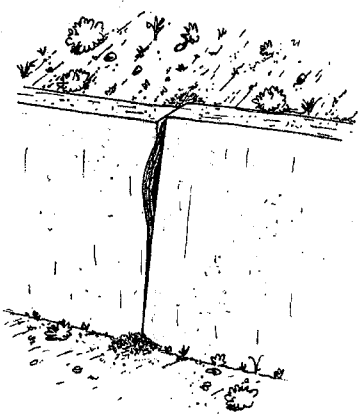
4133	<p>Dégradation d'un joint d'étanchéité</p> <p>Le joint d'étanchéité entre plots peut être écrasé ou sorti de son emplacement.</p> <p>- Sans venue d'eau ni de matériaux.</p> <p>- Avec venue d'eau, sans venue de matériaux.</p> <p>- Avec venue de matériaux.</p>	0 1 2 3			<p>Le défaut est dû :</p> <p>- À une mauvaise mise en place.</p> <p>- À un mouvement du mur.</p>

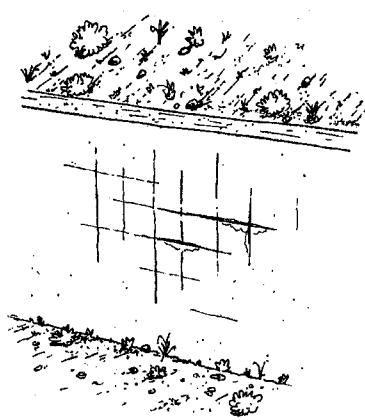
4141	Maillage "régulier" de fissures - Fissures fines sans trace d'humidité ou de calcite, maillage reproduisant le ferrailage de peau par exemple . (Ne traduisant pas un phénomène d'alcali-réaction ou sulfatique). - Fissures plus ouvertes et/ou avec calcite et/ou écoulement d'eau et/ou gonflement du béton traduisant le développement potentiel d'une alcali-réaction ou sulfatique. (Nécessité d'une étude complémentaire).	0 1 3U			- Dû à une dessiccation trop rapide du béton à l'exécution par défaut de cure. Dès lors qu'il s'agit bien de ce phénomène et pas du début de la manifestation d'un gonflement interne du béton. (En cas de doute sur ce défaut, envisager une étude complémentaire). - À l'alcali réaction ou sulfatique. S'il s'agit bien de ce phénomène (début de la manifestation d'un gonflement interne du béton), envisager une étude complémentaire, afin de déterminer l'origine exacte.

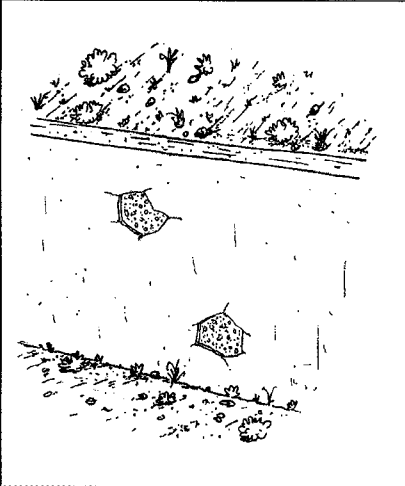
4142	<p>Écaillage du béton</p> <p>- Se traduisant par un décollement du mortier de peau du béton et laissant apparents les agrégats.</p>	0 1			<p>Dû :</p> <ul style="list-style-type: none"> - À un effort mécanique excessif. - Et/ou à l'action du gel. - Et/ou à l'agressivité du milieu environnant (attaque chimique du béton). - Et/ou à une mauvaise qualité du béton.

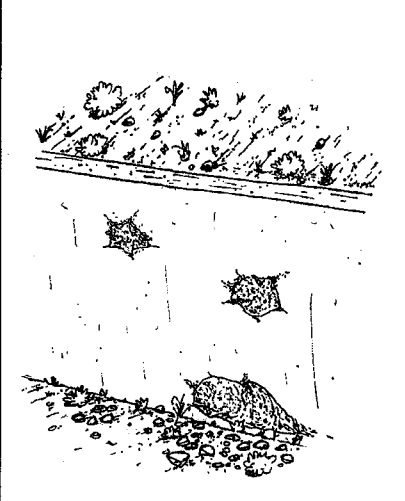
4143	<p>Désagrégation du béton</p> <p>- Se traduisant par une destruction du béton en profondeur.</p>	0 2			<p>Dû :</p> <ul style="list-style-type: none"> - À la mauvaise qualité du béton. - Et/ou à l'action du gel. - Et/ou à l'agressivité du milieu environnant (attaque chimique du béton).

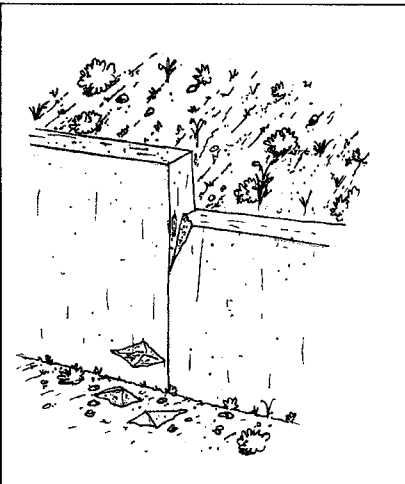
4144	<p>Épaufrures et lacunes de béton</p> <ul style="list-style-type: none"> - Localisées et de faible surface. - Étendues et concernant une surface importante. 	0 1 2E			<p>Dues :</p> <ul style="list-style-type: none"> - À des chocs sur les parements dans le cas d'épaufrure. - À un effort de contact excessif. (Mur en butée). - À un défaut de mise en œuvre du béton (vibration insuffisante, densité d'armatures trop élevée, défaut de calage des armatures), dans le cas de lacunes.

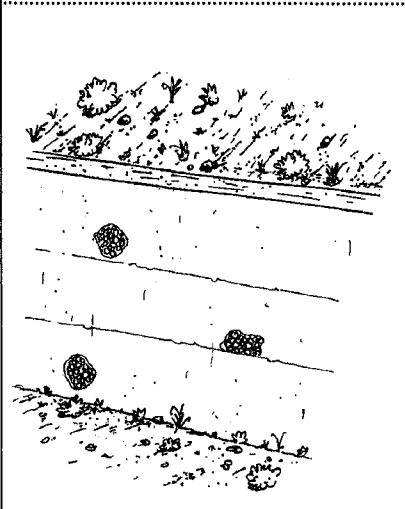
4145	<p>Nids de cailloux</p> <p>Présence du défaut.</p>	0 1			<p>Dus :</p> <ul style="list-style-type: none"> - À un défaut de mise en œuvre du béton. (Vibration insuffisante, fuites dans le coffrage). - Et/ou à une mauvaise formulation du béton. (Ségrégabilité).

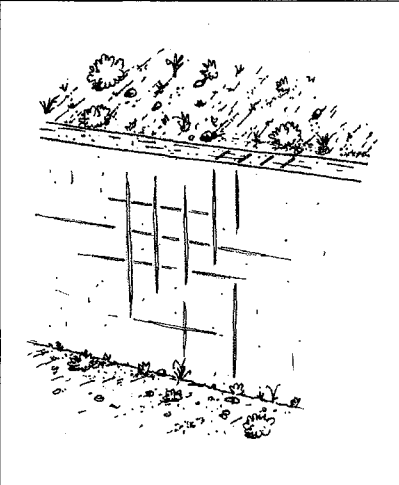
4148	Armatures apparentes sans éclatement du béton - Localisée. - Étendue.	0 1 2			Dues : - À un défaut de mise en œuvre du béton. (Vibration insuffisante, densité d'armatures trop élevée, défaut de calage des armatures).	
	CLASSE DUE AU MUR					- On retient la cotation la plus élevée ? > * > 3U > 3 > 2E > 2 > 1. - On reporte, éventuellement, la mention «S».

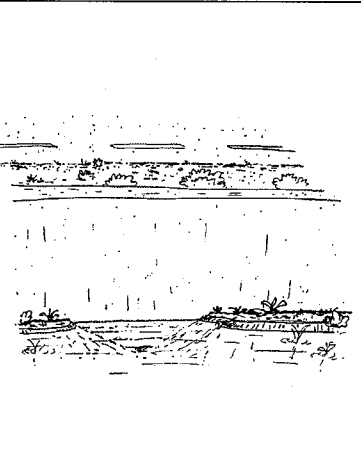
4210	Affouillement du lit du cours d'eau, de ses berges ou fosse d'érosion (en site aquatique)	0			<ul style="list-style-type: none"> - Dû à la dégradation des éléments de protection ou à leur absence. - Et/ou à l'action du courant, notamment lors d'une crue. - Et/ou à une modification du régime hydraulique du cours d'eau. - Et/ou à une évolution du tracé de son lit de façon naturelle ou par suite de travaux d'entretien ou d'aménagement. <p>Dans le cas d'un affouillement étendu, vérifier la stabilité de la fondation.</p>

- Dans la zone d'influence.	2E				
		- Sous la semelle de fondation.	3				
		. Sans altération des fondations.	3U				
		. Avec altération des fondations et/ou de la structure.					
	422	EN SITE TERRESTRE

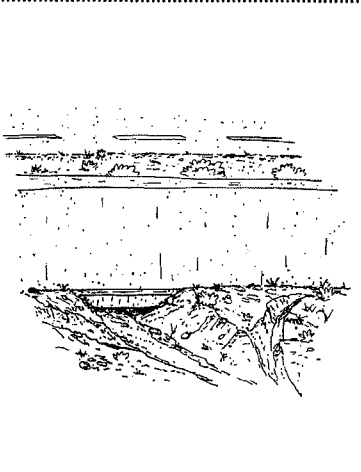
4220	Ravinements	0			<ul style="list-style-type: none"> - Désordres liés à un défaut du système de drainage. - Et/ou d'évacuation des eaux en pied du mur. - Et/ou une intervention inadaptée (tranchée). - Et/ou une érosion régressive sur les perrés. 	
		Ravinements du terrain à la base du mur.	1

- Sans dégarnissage de la fondation.	2E				
		- Avec dégarnissage de la fondation.	3U				
		. Sans altération de la structure.					
		. Avec altération de la structure.					
CLASSE DUE AUX FONDATIONS						<ul style="list-style-type: none"> - On retient la cotation la plus élevée ? > * > 3U > 3 > 2E > 2 > 1. - On reporte, éventuellement, la mention «S».

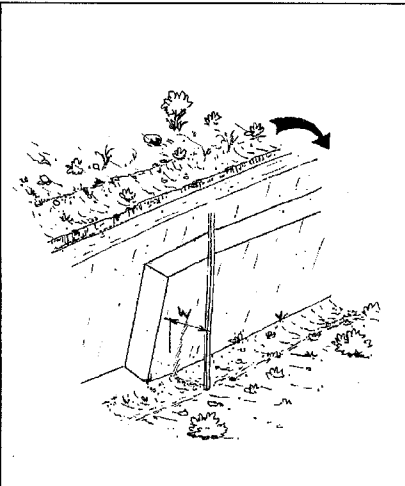
4310	<p>Déversement vers l'aval</p> <p>Rotation vers l'aval de l'ensemble mur + contre-mur.</p> <p>Observable par une inclinaison anormale du parement du contre-mur vers l'aval.</p> <p>- $W < H/100$.</p> <p>- $W > H/100$.</p> <p>H : hauteur de l'ensemble mur+contre-mur.</p>	0			Dû à une poussée excessive du massif soutenu.	<p>✓ Ce défaut peut s'accompagner de fissures, de décollements longitudinaux en tête du mur, et/ou d'un tassement en pied de l'ouvrage.</p> <p>✓ Préciser la localisation du contre-mur et du défaut.</p>

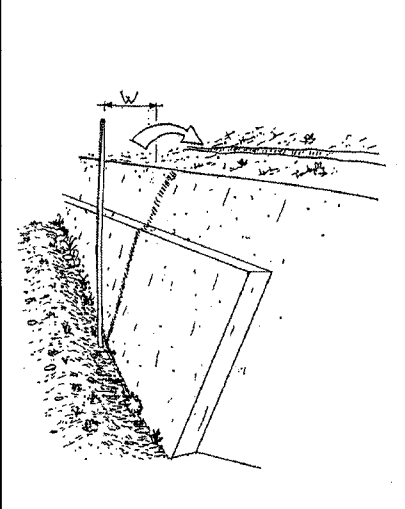
4311	<p>Déversement vers l'amont</p> <p>Rotation vers l'amont de l'ensemble mur + contre-mur.</p> <p>Observable par une inclinaison anormale du parement du contre-mur vers l'amont.</p> <p>- Sans apparition de fissures ou de bourrelets dans la zone d'influence ou sur la chaussée.</p> <p>- Avec apparition de fissures ou de bourrelets dans la zone d'influence ou sur la chaussée.</p>	0			Traduit un glissement d'ensemble de l'ouvrage.

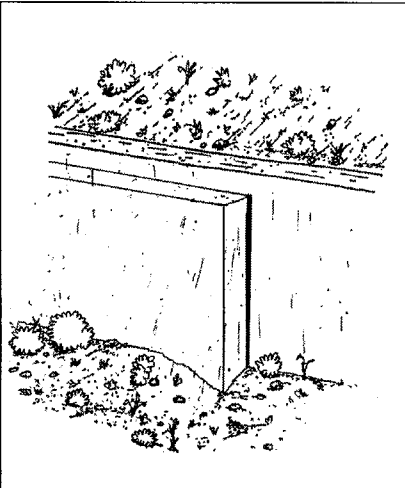
4320	<p>Désolidarisation</p> <p>Désolidarisation entre le mur et le contre-mur.</p> <ul style="list-style-type: none"> - Localisée. - Sur une grande partie de la hauteur du contre-mur. 	0 2 3U			Désolidarisation due à un défaut de fondation du contre-mur et/ou un déversement du mur.	<ul style="list-style-type: none"> ✓ Cette désolidarisation doit être au moins de l'ordre du cm. ✓ Préciser la localisation du contre-mur et du défaut.

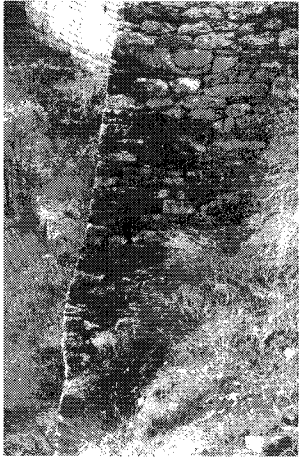
4321	<p>Déplacement ou déformation en plan</p> <p>Déformation ou déplacement d'une partie ou de l'ensemble de l'ouvrage dans un plan transversal.</p> <ul style="list-style-type: none"> - Sans désolidarisation entre le mur et le contre-mur. - Avec désolidarisation entre le mur et le contre-mur. 	0 2E 3U			Dû à un glissement localisé ou généralisé de la fondation du contre-mur ou de l'ouvrage sur sa base.
