IMAGE
DE LA QUALITÉ
DES OUVRAGES D'ART

MURS DE SOUTÈNEMENT

**MUR EN
BÉTON ARMÉ
ENCASTRÉ
SUR SEMELLE**

TYPE 6

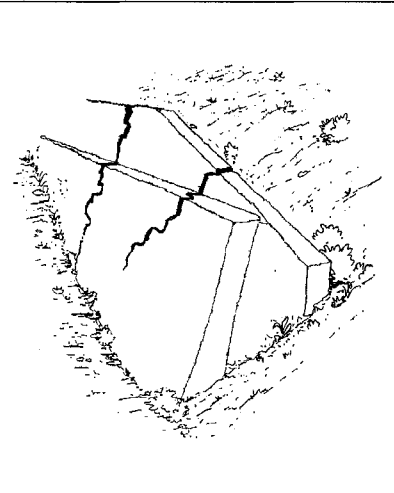
4322	<p>Basculement</p> <p>Déformation ou déplacement d'une partie ou de l'ensemble de l'ouvrage dans un plan vertical.</p> <p>- Sans défauts structurels.</p> <p>- Avec défauts structurels mais sans désolidarisation mur/contre-mur.</p> <p>- Avec défauts structurels et avec désolidarisation mur/contre-mur.</p>	<p>0</p> <p>2E</p> <p>3</p> <p>3U</p>			<p>Défaut dû à un excès de charge verticale, ou à un tassement du sol de fondation (affouillement).</p>	<p><i>Préciser la localisation du contre-mur et du défaut.</i></p>
	CLASSE DUE AUX CONTRE-MURS					<p>- On retient la cotation la plus élevée ? > * > 3U > 3 > 2E > 2 > 1.</p> <p>- On reporte, éventuellement, la mention «S».</p>

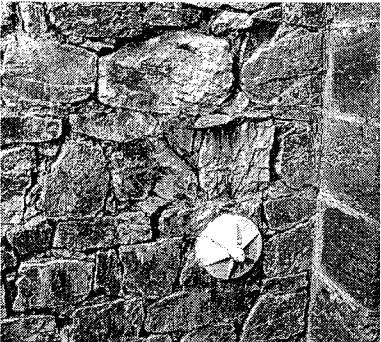
4410	De type tirant	0				
		- Bon état.	1				
		- Corrodé superficiellement.	2				
		- Corrodé avec perte de matière.	2E

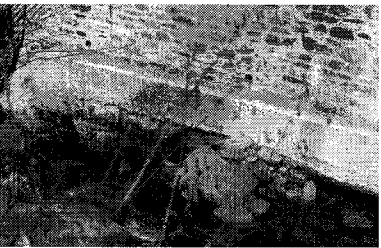
4411	De fondation (ou encagement)	0				
		- Opérationnel.	1				
		- Avec altération localisée.	2				
		- Avec altérations généralisées sans affouillement.	2E				
		- Avec altérations généralisées et affouillement.	3U

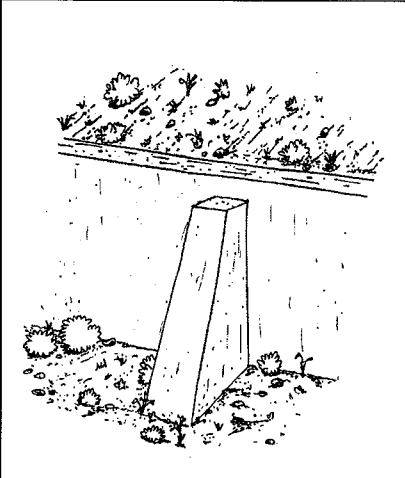
4412	De type contrefort (en BA)	0				
		- Opérationnel.	1				
		- Avec dégradations localisées sans décollement contrefort/mur.	2E				
		- Avec dégradations localisées et décollement contrefort/mur.	3U				
	442	RÉPARATIONS ANTÉRIEURES

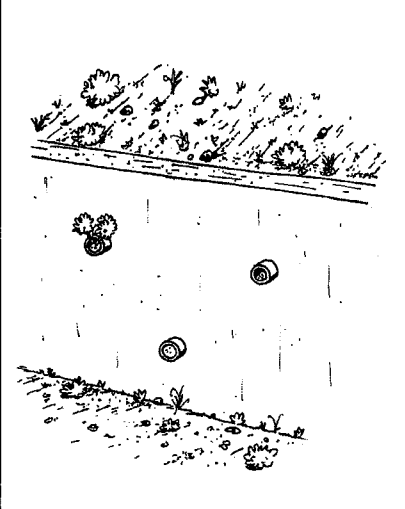
4420	De type drainage (barbacanes)	0				
		- Dysfonctionnement localisé.	2				
		- Dysfonctionnement généralisé.	2E

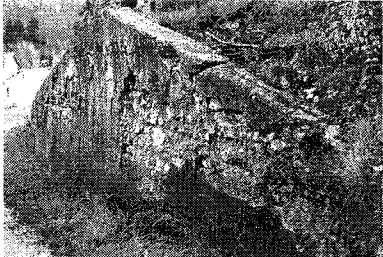
4421	De type béton projeté	0					
		- Opérationnel.	1					
		- Avec dégradations localisées sans décollement.	2E					
		- Avec dégradations localisées et décollement.	3U

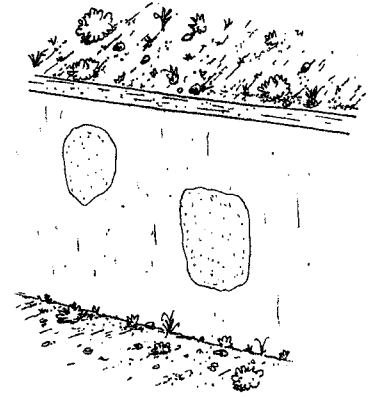
4422	De type ragréage	0					
		- Localisé.	1					
		- Dégradation localisée sans décollement du ragréage du mur.	2E					
		- Dégradation localisée et décollement du ragréage du mur.	3					
CLASSE DUE AUX ÉLÉMENTS DE RENFORCEMENT OU DE RÉPARATIONS ANTÉRIEURS					- On retient la cotation la plus élevée ? > * > 3U > 3 > 2E > 2 > 1. - On reporte, éventuellement, la mention «S».
