Catalogue et procès verbal de visite

IQOA - MURS

Type 5 - Murs poids en éléments préfabriqués empilés en béton

IMAGE DE LA QUALITÉ
DES OUVRAGES D'ART

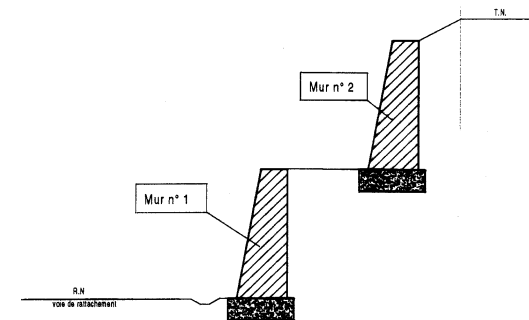
Schéma de principe de soutènement en terrasse des terrains surplombant la voie

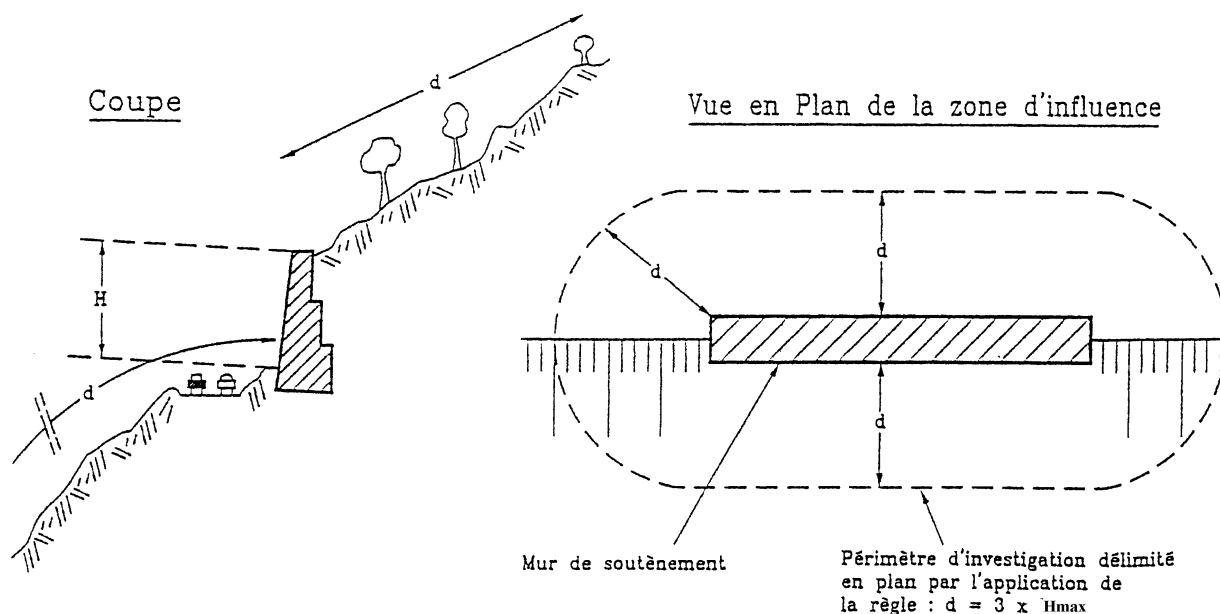
Schéma de principe de la délimitation de la zone d'influence

A noter que la chaussée (soutenue ou protégée par le soutènement), bien que située dans la zone d'influence, sera toujours traitée dans le chapitre « équipements ».

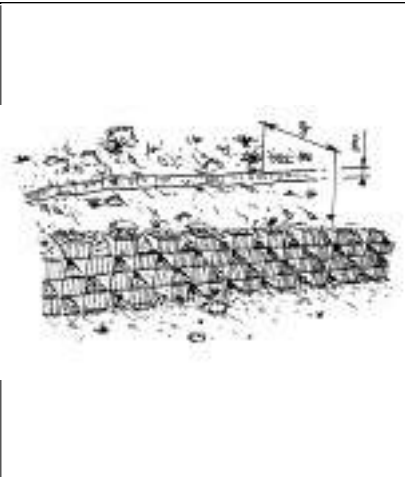
1110	<p>Fissuration du terrain (ou de la chaussée) parallèlement au mur</p> <p>Fissures du terrain soutenu, sensiblement parallèles à l'axe longitudinal de l'ouvrage.</p> <p>- Fissuration discontinue.</p> <p>- Fissuration continue.</p> <p>. Sans décalage vertical.</p> <p>. Avec décalage vertical.</p>	0			<p>- Due à la nature du matériau du massif soutenu (tassement résultant d'une période de sécheresse...).</p> <p>- Et/ou à un mouvement d'ensemble de l'ouvrage et/ou un déversement (vers l'aval).</p>	<p>Préciser :</p> <p>✓ la valeur de «g» : distance entre l'axe de la fissure et le parement extérieur en tête de l'ouvrage,</p> <p>✓ la valeur de «h» : hauteur maximale du décalage vertical de la fissure.</p>
			1			<p>1212 1213 4110</p>

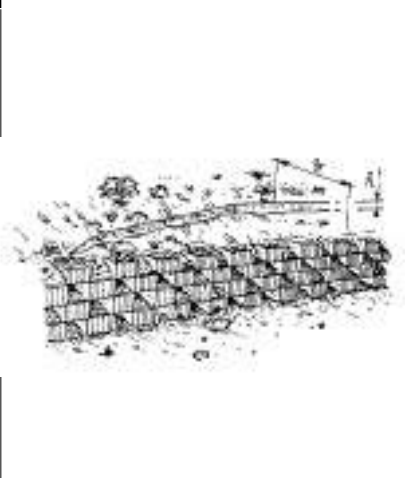
1111	<p>Fissuration du terrain en arc de cercle</p> <p>Fissures du terrain soutenu, sensiblement en arc de cercle par rapport à l'axe longitudinal de l'ouvrage.</p> <p>- Fissuration discontinue.</p> <p>- Fissuration continue.</p> <p>. Sans décalage vertical.</p> <p>. Avec décalage vertical.</p>	0			<p>- Due à la nature du matériau du massif soutenu (tassement résultant d'une période de sécheresse...).</p> <p>- Et/ou à un mouvement d'ensemble de l'ouvrage et/ou un déversement vers l'aval.</p>	<p>Préciser la valeur :</p> <p>✓ la valeur de «g» : distance maximale entre la fissure et le parement extérieur en tête de l'ouvrage,</p> <p>✓ la valeur «h» : hauteur maximale du décalage vertical de la fissure.</p>
			1			<p>1212 1213 4110</p>	
			2E			<p>4123 4124 4125</p>	
			3

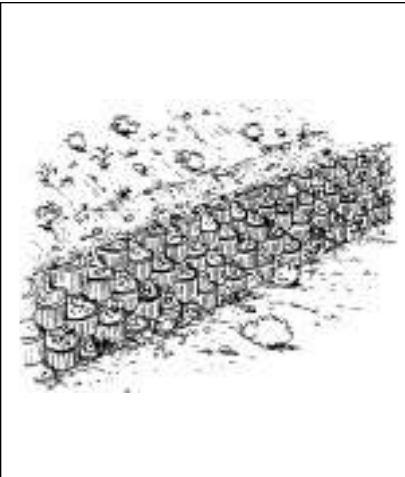
1112	<p>Tassement du terrain en tête du mur</p> <p>Observable par un affaissement du terrain du massif soutenu, et/ou des systèmes d'évacuation des eaux, en tête du mur.</p> <p>- Localisé.</p> <p>- Étendu.</p>	0			<p>- Dü à la nature du matériau du massif soutenu (érodable, effet de la sécheresse...).</p> <p>- Et/ou à un glissement d'ensemble de l'ouvrage et/ou un déversement vers l'amont.</p>	<p><i>Préciser la profondeur du tassement par rapport au plan supérieur du terrain du massif soutenu.</i></p>
				2			<p style="text-align: center;">

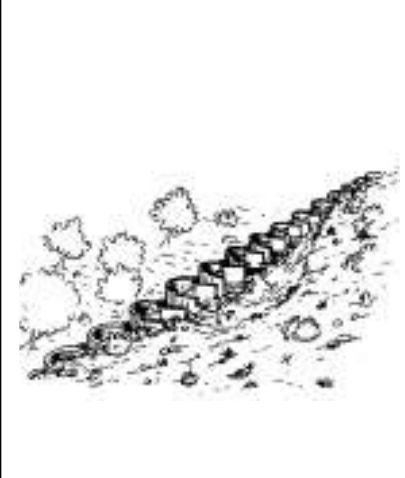
1113	<p>Tassement de terrain</p> <p>Observable par un affaissement du terrain du massif soutenu dans la zone d'influence.</p> <p>- Localisé.</p> <p>- Étendu.</p>	0			<p>- Dü à un défaut du système de drainage interne de l'ouvrage, ou à la rupture d'une canalisation implantée dans le massif soutenu.</p> <p>- Et/ou à un glissement d'ensemble important de l'ouvrage.</p>	<p><i>Préciser la position du tassement par rapport à l'ouvrage et ses caractéristiques (localisation, surface, profondeur).</i></p>

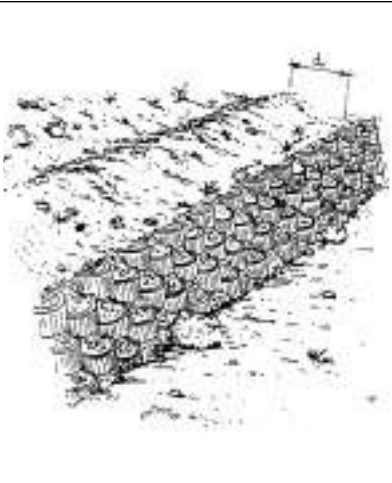
1114	Bourrelets de terrain Observables par des déformations (en forme de vagues) du terrain du massif soutenu. - Localisés. - Étendus.	0			- Dus à une instabilité du terrain superficiel du massif soutenu. - Et/ou à un mouvement général et révélateur d'un glissement d'ensemble de l'ouvrage (avec éventuellement déversement vers l'amont). <div style="display: flex; justify-content: center; gap: 20px;"> 1213 4111 </div>	<i>Préciser la hauteur du bourrelet par rapport au plan supérieur du terrain du massif soutenu et la distance "d" par rapport au parement extérieur en tête de l'ouvrage.</i>
			2E				
			3U

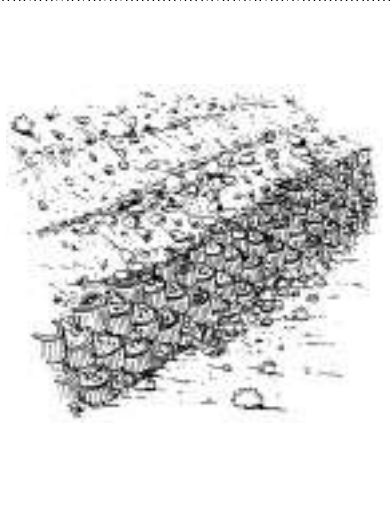
1115	Érosions Observables par des ravinements du sol dans la zone d'influence de l'ouvrage accompagnés ou non de stockage de matériaux en tête (éboulis, blocs,...). - Localisées. - Étendues. - Étendues avec stockage de matériaux en tête.	0			- Dues à l'instabilité du terrain superficiel, aggravé par un défaut de drainage et d'évacuation des eaux dans la zone d'influence de l'ouvrage, - Et/ou à des interventions au voisinage de l'ouvrage (tranchées, déboisement,...).	<i>Indiquer si les stockages de matériaux sont de nature à induire des surcharges en tête de l'ouvrage.</i>

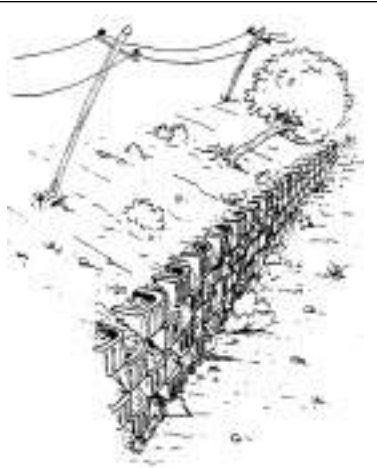
1120	<p>Inclinaisons anormales d'arbres, poteaux</p> <p>Arbres, poteaux, et candélabres implantés dans la zone d'influence de l'ouvrage, anormalement penchés.</p>	0	/		Désordre non classé, examiner les défauts de structure (chapitre 4).	<p>Indiquer par une croix (x) dans la colonne "relevé" la présence du défaut.</p> <div style="text-align: center;">

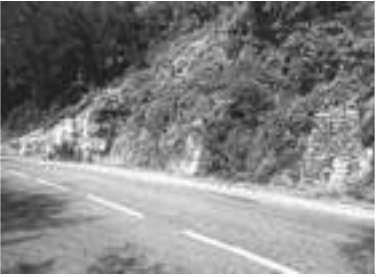
1121	<p>Présence de végétation nuisible</p> <p>Arbres, végétation abondante et nuisible dans la zone d'influence de l'ouvrage.</p>	0	/		Désordre non classé, examiner les défauts de drainage (chapitre 3).	<p>Indiquer par une croix (x) dans la colonne "relevé" la présence du défaut.</p>

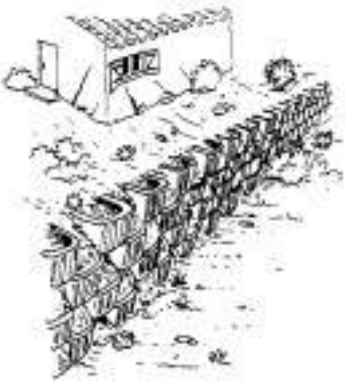
1123	<p>Désordres des structures voisines du mur</p> <p>Tassements, fissures, ruines partielles de bâtiments implantés dans la zone d'influence de l'ouvrage.</p>	0			<p>Désordre non classé, examiner les défauts de structure (chapitre 4).</p>	<p>Indiquer par une croix (x) dans la colonne "relevé" la présence du défaut.</p> <p style="text-align: center;">

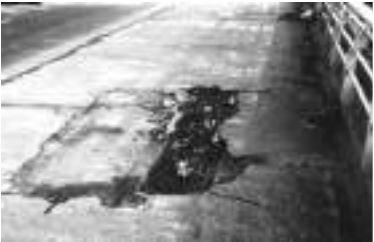
1124	<p>Défauts des réseaux des concessionnaires</p> <p>Désordres résultant de la défaillance de réseaux en tranchée présents dans la zone d'influence.</p>	0	/		Désordre non classé, examiner les défauts de structure (chapitre 4).	<p>Indiquer par une croix (x) dans la colonne "relevé" la présence du défaut.</p> <div style="text-align: center;">

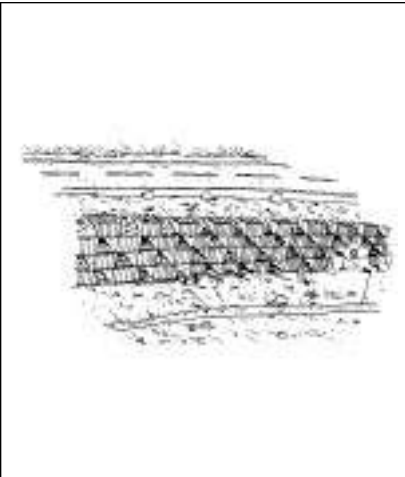
1210	Fissuration du terrain parallèle au mur Fissures du terrain en pied, sensiblement parallèles à l'axe longitudinal de l'ouvrage. - Fissuration discontinue. - Fissuration continue. . Sans décalage vertical. . Avec décalage vertical.	0			- Due à la nature du matériau du terrain du massif d'assise (tassement résultant d'une période de sécheresse...) - Et/ou à un déversement vers l'aval de l'ensemble de l'ouvrage. - Et/ou à une instabilité de terrain à l'aval de l'ouvrage.	Préciser : ✓ la valeur de "g" : distance entre l'axe de la fissure et le pied du parement extérieur de l'ouvrage, ✓ la valeur de "h" : hauteur maximale du décalage vertical de la fissure.
			1	2E	3U

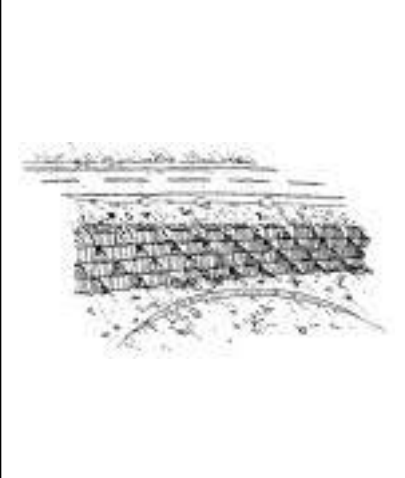
1211	Fissuration du terrain en arc de cercle Fissures du terrain portant, sensiblement en arc de cercle par rapport à l'axe longitudinal de l'ouvrage. - Fissuration discontinue. - Fissuration continue. . Sans décalage vertical. . Avec décalage vertical.	0			- Due à la nature du matériau du massif portant (tassement résultant d'une période de sécheresse...) - Et/ou à un déversement vers l'aval de l'ensemble de l'ouvrage. - Et/ou à une instabilité de terrain à l'aval de l'ouvrage.	Préciser : ✓ la valeur de «g» : distance minimale entre le parement et la fissure, ✓ la valeur de «h» : hauteur maximale du décalage vertical de la fissure.

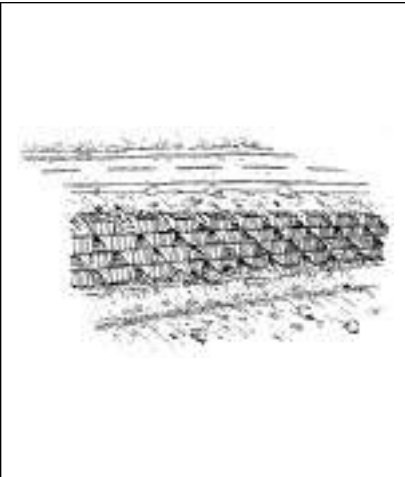
1212	<p>Tassement du terrain en pied</p> <p>Observable par un affaissement du terrain du massif d'assise, et/ou des systèmes d'évacuation des eaux, en pied du mur.</p> <p>- Localisé.</p> <p>- Étendu.</p>	0 2 2E			<p>- Dû à la nature du matériau du massif d'assise (érodable, effet de la sécheresse...).</p> <p>- Et/ou à un déversement vers l'aval de l'ouvrage.</p> <p>- Et/ou au tassement d'un réseau de concessionnaire (tranchée).</p> <p style="text-align: center;">

</p>	<p><i>Préciser la profondeur du tassement par rapport au plan supérieur du terrain du massif d'assise.</i></p>

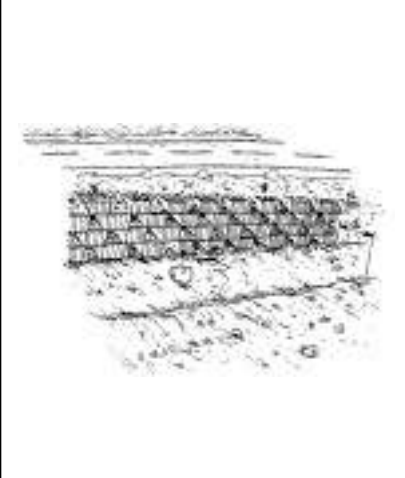
1213	<p>Bourrelets de terrain</p> <p>Observable par des déformations (en forme de vagues) du terrain du massif d'assise.</p> <p>- Localisés.</p> <p>- Étendus.</p>	0 2E 3U			<p>- Dus à une instabilité du terrain superficiel du massif portant.</p> <p>- Et/ou à un mouvement général et révélateur d'un glissement d'ensemble de l'ouvrage (avec éventuellement un déversement vers l'amont de la structure).</p> <p style="text-align: center;">

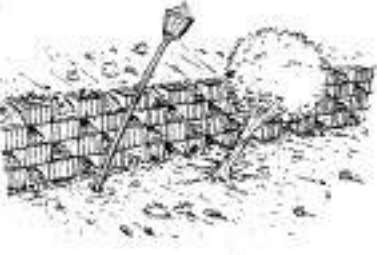
1220	Inclinaisons anormales d'arbres et poteaux	0			Désordres non classés, examiner les défauts de structure (chapitre 4).	<i>Indiquer par une croix (x) dans la colonne "relevé" la présence du défaut.</i>

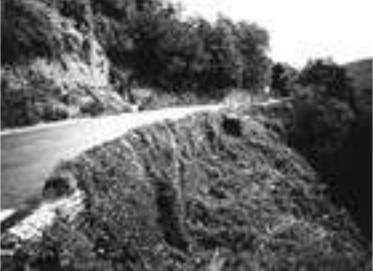
1221	Présence de végétation nuisible Arbres, végétation luxuriante et nuisible dans la zone d'influence de l'ouvrage.	0	/		Désordre non classé, examiner les défauts de drainage (chapitre 3).	<i>Indiquer par une croix (x) dans la colonne "relevé" la présence du défaut.</i>

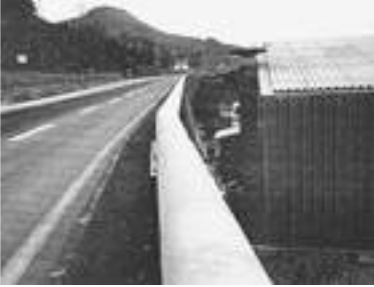
1222	Présence de surcharges Accumulations de matériaux, ou constructions récentes, respectivement stockés ou construites dans la zone d'influence de l'ouvrage.	0	/		Désordre non classé, examiner les défauts de structure (chapitre 4).	<i>Indiquer par une croix (x) dans la colonne "relevé" la présence du défaut.</i>

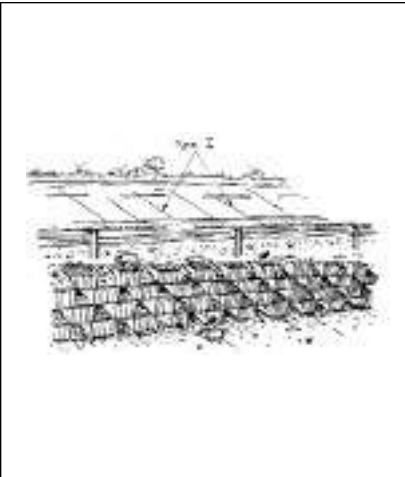
2112	Fissures transversales de type I Fissuration continue ou discontinue observable sur la chaussée. - D'ouverture inférieure à 1 cm. - D'ouverture supérieure à 1 cm.	0 1 2			- Dues à un mauvais comportement des matériaux de chaussée. - Et/ou un défaut de mise en œuvre.	<i>Situées à l'aplomb de l'ouvrage ou au-delà de ses extrémités dans la zone d'influence.</i>

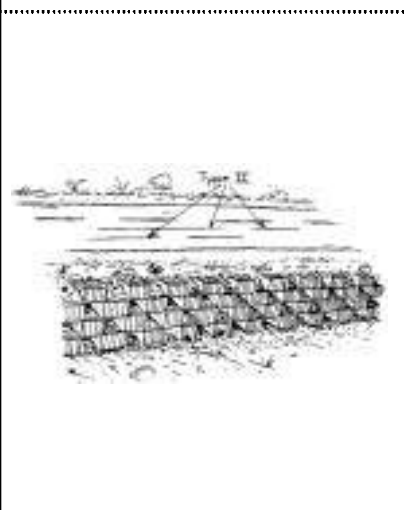
2113	Fissures longitudinales ou en arc de cercle de type II Fissuration continue ou discontinue située sur la chaussée, hors de la zone de rive de l'ouvrage. - D'ouverture inférieure à 1 cm. - D'ouverture supérieure à 1 cm. . Sans décalage vertical. . Avec décalage vertical.	0 2 2 2E			- Dues à un mauvais comportement des matériaux de chaussée. - Et/ou un défaut de mise en œuvre. - Et/ou un mouvement du mur (déversement, glissement...).

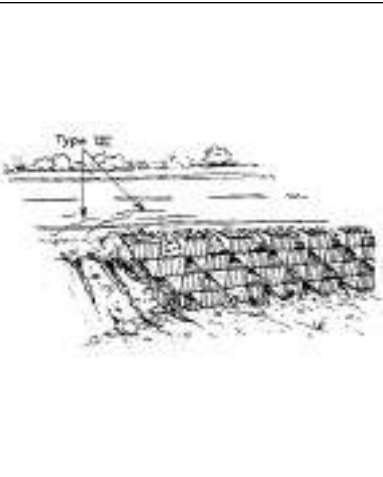
2114	Fissures longitudinales ou incurvées de type III	0			- Dues à la nature du matériau du massif soutenu (fissuration résultant d'une période de sécheresse...).	<i>Situées en rive de l'ouvrage et éventuellement se prolongeant au-delà de ses extrémités dans la zone d'influence.</i>

Fissuration située en rive du mur et à ses extrémités, rectiligne et/ou éventuellement incurvée vers le talus.						- Et/ou à un mouvement local ou d'ensemble de l'ouvrage (avec un déversement vers l'aval).

- Fissuration discontinue.	1					- Et/ou à une fuite du matériau de remplissage des éléments préfabriqués.
		- Fissuration continue.						- Et/ou à un choc de véhicule.
		. Sans décalage vertical.	2					
		. Avec décalage vertical.	2E

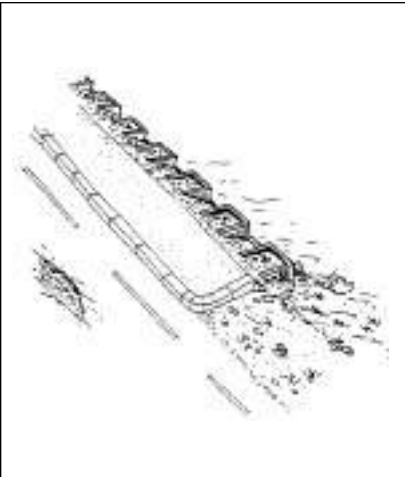
2116	<p>Nid(s) de poule</p> <p>À l'aplomb de l'ouvrage ou dans la zone d'influence.</p> <p>- Ponctuels.</p> <p>- Nombreux.</p>	0			<p>- Dû(s) à un défaut localisé des enrobés de la chaussée.</p> <p>- Et/ou à un drainage insuffisant de la chaussée.</p> <p>- Et/ou à la stagnation localisée des eaux de ruissellement sur la chaussée.</p>	À ne pas confondre avec défaut n° 2111 "effondrement local".

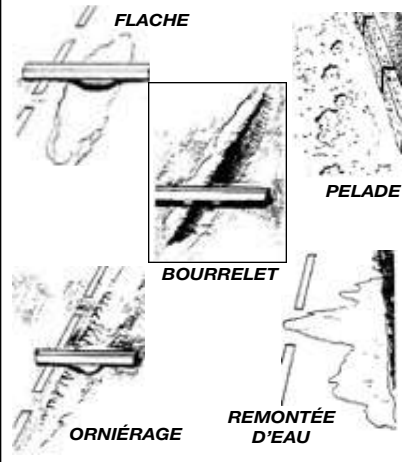
2117	<p>Défauts de surface</p> <p>Tels que flache, pelade, orniérage, bourrelet, remontée d'eau, à l'aplomb de l'ouvrage et dans la zone d'influence.</p> <p>- Localisés.</p> <p>- Étendus.</p>	0			<p>- Dus à un mauvais comportement des matériaux de chaussée.</p>	
		CLASSE DUE À LA CHAUSSÉE AU-DESSUS DU MUR					<p>- On retient la cotation la plus élevée ? > * > 2E > 2 > 1.</p> <p>- On reporte, éventuellement, la mention «S».</p>

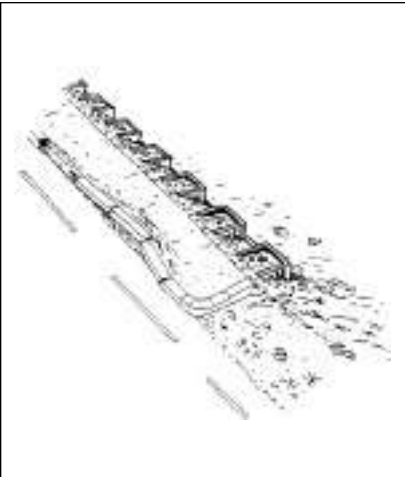
2120	<p>Défauts des bordures de trottoirs</p> <p>Observable par :</p> <ul style="list-style-type: none"> - Un défaut d'alignement général ou localisé. - L'absence d'un ou plusieurs éléments. - L'altération des bordures (disjointoiments, épaufrures, effritements...). 	0			<ul style="list-style-type: none"> - Dus à une mauvaise exécution. - Et/ou à des chocs. - Et/ou aux actions physico-chimiques du milieu environnant. 	<p><i>Préciser de quels trottoirs il s'agit (à gauche TG ou à droite TD, dans le sens des PR croissants).</i></p>
		. Localisés.	1				
		. Généralisés.	2

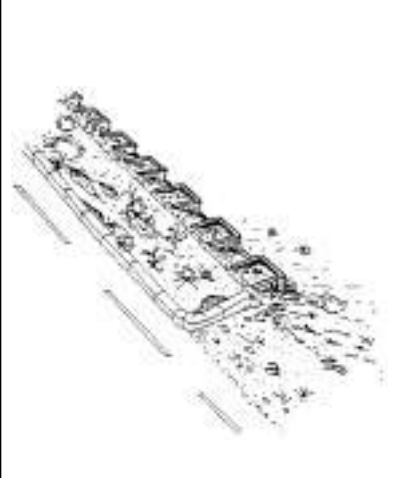
2121	<p>Défauts sur trottoirs</p> <p>Observables par :</p> <ul style="list-style-type: none"> - Une dégradation du revêtement. - Une déformation de surface. - La présence de végétation. 	0			<ul style="list-style-type: none"> - Dus à la stagnation des eaux de ruissellement. - Et/ou à un mauvais comportement des matériaux constitutifs. - Et/ou à une insuffisance d'entretien. 	<p><i>Préciser de quels trottoirs il s'agit (à gauche TG ou à droite TD, dans le sens des PR croissants).</i></p>

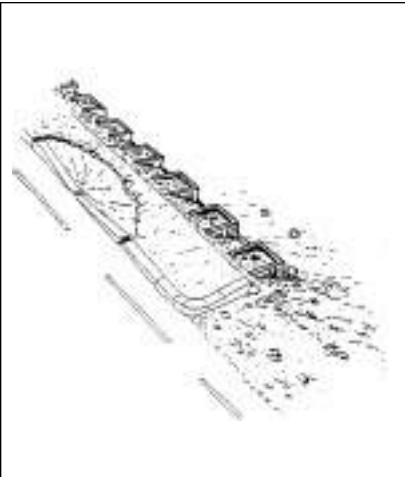
2122	<p>Affaissement du corps de trottoir ou de l'accotement</p> <p>Au droit du mur, ou dans la zone d'influence.</p> <p>. Localisé.</p> <p>. Étendu.</p>	0			<ul style="list-style-type: none"> - Dû à un tassement du matériau du massif soutenu (matériau compressible ou entraînement de fines). - Et/ou à un mouvement du mur (déversement vers l'aval, glissement sur sa base). - Et/ou à un défaut du drainage interne du mur. - Et/ou à une intervention de concessionnaire (tranchée, chambre de tirage). 	<p><i>Préciser de quels trottoirs il s'agit (à gauche TG ou à droite TD, dans le sens des PR croissants).</i></p>

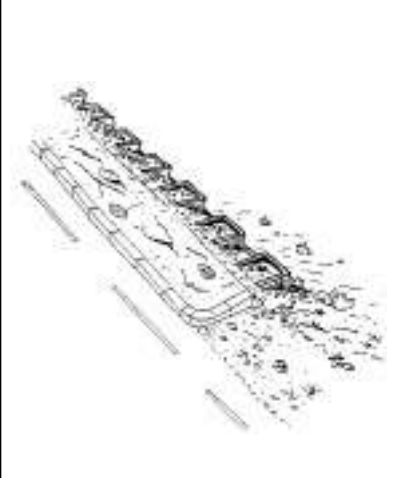
2123	<p>Défaut d'étanchéité du revêtement du trottoir</p> <p>Observable par des fissurations, des décollements, un vieillissement du revêtement.</p> <p>. Localisé.</p> <p>. Généralisé.</p>	0			<ul style="list-style-type: none"> - Dû à l'absence de revêtement ou sa mauvaise exécution. - Et/ou au mauvais comportement des matériaux constitutifs du revêtement. 	<p><i>Préciser de quels trottoirs il s'agit (à gauche TG ou à droite TD, dans le sens des PR croissants).</i></p>

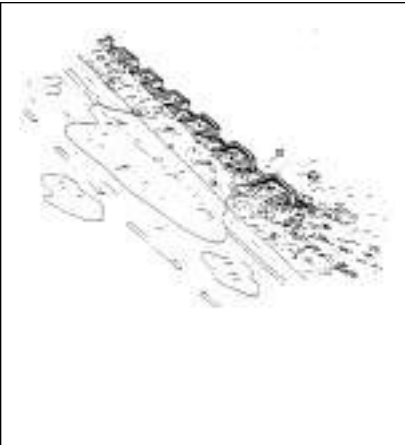
2124	Configuration de l'ensemble chaussée/accotement	0			- Défaut du drainage de la chaussée.

- Favorisant la stagnation d'eau ou les ruissellements vers la tête du mur. - Favorisant la circulation des véhicules trop près des parapets.	2 2E			- Et/ou absence de bordures de trottoirs (pour limiter le gabarit transversal).	
CLASSE DUE AUX TROTTOIRS, BORDURES ET ACCOTEMENTS AU-DESSUS DU MUR						- On retient la cotation la plus élevée ? > * > 2E > 2 > 1. - On reporte, éventuellement, la mention «S».	
213 DISPOSITIFS DE RETENUE

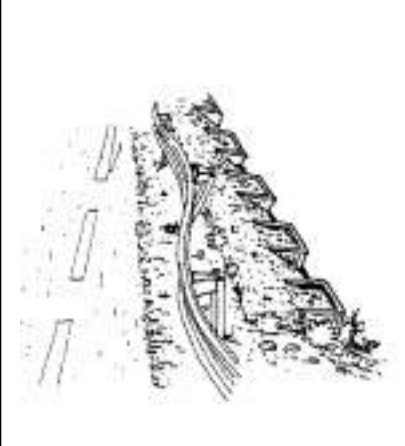
2130	Défauts des garde-corps, glissières et barrières de sécurité	0			- Dus à une mauvaise exécution. - Et/ou à des chocs.

Observables par : - Un défaut d'alignement général ou localisé, en plan ou en élévation. - Une altération des matériaux constitutifs. - Une altération de leurs fixations à la structure. - Une brèche ou une discontinuité dans le dispositif. - Présence du défaut	2			- Et/ou aux actions physico-chimiques du milieu environnant. - Et/ou à un défaut de la structure.

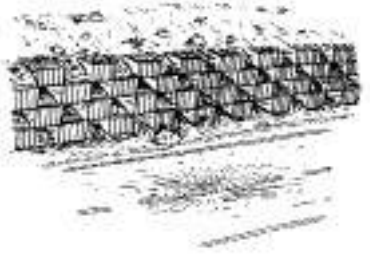
2210	<p>Déformation vers le bas</p> <p>Observable par un affaissement de la chaussée.</p> <p>- Présence du défaut.</p>	0			<ul style="list-style-type: none"> - Due à un tassement du matériau du massif d'assise (matériau compressible ou entraînement de fines). - Et/ou à un défaut de drainage. - Et/ou à un mouvement du mur (déversement vers l'amont). - Et/ou à une intervention de concessionnaire (tranchée, chambre de tirage...). 	<p><i>Localiser la déformation, indiquer la valeur approximative de la flèche.</i></p>

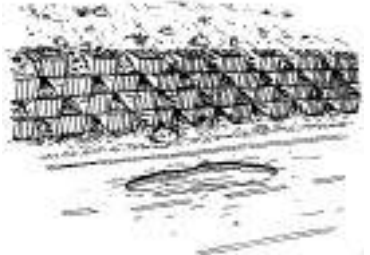
2211	<p>Effondrement local</p> <p>Observable par un trou, une cavité intéressant, au-delà des enrobés de la chaussée, le matériau du massif d'assise.</p> <p>- Présence du défaut.</p>	0			<ul style="list-style-type: none"> - Dû à un tassement du matériau du massif d'assise (matériau compressible ou entraînement de fines). - Et/ou à un défaut de drainage. - Et/ou à une intervention de concessionnaire (tranchée, chambre de tirage...). 	<p><i>Ne pas confondre avec le "nid de poule".</i></p> <p><i>Localiser l'effondrement, indiquer la valeur approximative de la profondeur.</i></p>

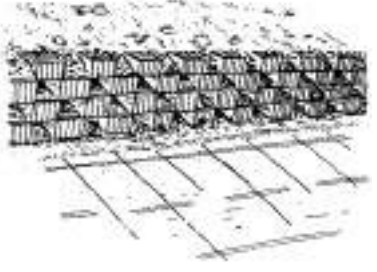
2212	<p>Fissures transversales de type I</p> <p>Fissuration continue ou discontinue observable sur la chaussée.</p> <ul style="list-style-type: none"> - D'ouverture inférieure à 1 cm. - D'ouverture supérieure à 1 cm. 	0			<ul style="list-style-type: none"> - Dues à un mauvais comportement des matériaux de chaussée. - Et/ou à un défaut de mise en œuvre. 	<p><i>Situées à l'aplomb du mur ou au-delà de ses extrémités dans la zone d'influence.</i></p>

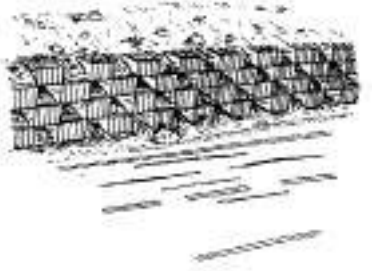
2213	<p>Fissures longitudinales ou en arc de cercle de type II</p> <p>Fissuration continue ou discontinue située sur la chaussée ou en rive.</p> <ul style="list-style-type: none"> - D'ouverture inférieure à 1 cm. - D'ouverture supérieure à 1 cm. 	0			<ul style="list-style-type: none"> - Dues à la nature du matériau du terrain du massif portant (tassement résultant d'une période de sécheresse). - Et/ou à un défaut de mise en œuvre.

<ul style="list-style-type: none"> . Sans décalage vertical. 	1			<ul style="list-style-type: none"> - Et/ou à un déversement d'ensemble de l'ouvrage (avec une rotation vers l'aval). 	
<ul style="list-style-type: none"> . Avec décalage vertical. 			2			<ul style="list-style-type: none"> - Et/ou à un défaut de mise en œuvre.

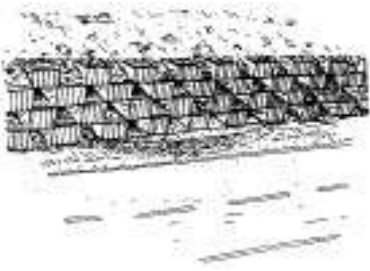
2214	Tassement du terrain en pied Observable en rive de chaussée par un affaissement du terrain du massif d'assise, et/ou des systèmes de collecte et d'évacuation des eaux. - Localisé. - Étendu.	0 2 2E			- Dû à la nature du matériau du massif portant (érodable, effet de la sécheresse,...). - Et/ou à un défaut d'évacuation des eaux de la chaussée en pied de l'ouvrage. - Et/ou à un mouvement d'ensemble du mur (déversement vers l'aval).

<i>Préciser la profondeur et l'importance du tassement.</i>

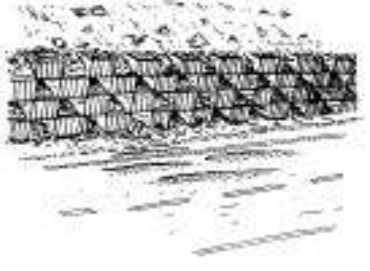
2215	Bourrelets sur la chaussée Observables par des déformations (en forme de vague) des enrobés de la chaussée. - Localisés. - Étendus.	0 2 2E			- Dus à une instabilité du terrain superficiel du massif d'assise. - Et/ou à un mouvement général et révélateur d'un glissement d'ensemble de l'ouvrage (avec éventuellement un déversement vers l'amont de la structure).

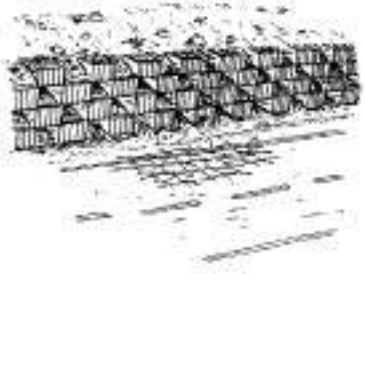
2216	Faïençage À l'aplomb de l'ouvrage ou dans la zone d'influence. - Localisé. - Étendu.	0 1 2			Dû à un mauvais comportement des matériaux de chaussée.	
	2217	Nid(s) de poule À l'aplomb de l'ouvrage ou dans la zone d'influence. - Ponctuels. - Nombreux.	0			- Dû(s) à un défaut localisé des enrobés de la chaussée.	À ne pas confondre avec le défaut n° 2211 "effondrement local".
			1 2			- Et/ou à un drainage insuffisant de la chaussée. - Et/ou à une stagnation localisée des eaux de ruissellement sur la chaussée.

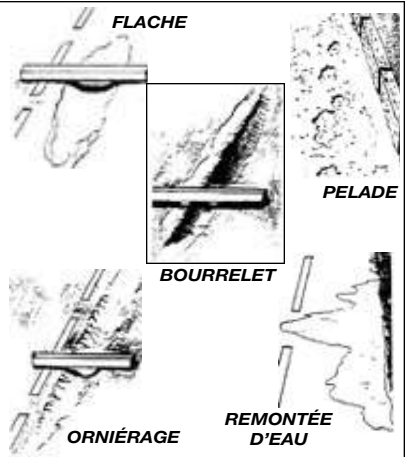
2218	<p>Défauts de surface</p> <p>Tels que flache, pelade, orniérage, remontée d'eau, à l'aplomb de l'ouvrage et dans la zone d'influence.</p> <ul style="list-style-type: none"> - Localisés. - Étendus. 	0			Dus à un mauvais comportement des matériaux de chaussée.		
				1				
				2				
<p>CLASSE DUE À LA CHAUSSÉE EN CONTREBAS DU MUR</p>						<ul style="list-style-type: none"> - On retient la cotation la plus élevée ? > * > 2E > 2 > 1. - On reporte, éventuellement, la mention «S». 		
222 TROTTOIRS, BORDURES ET ACCOTEMENTS

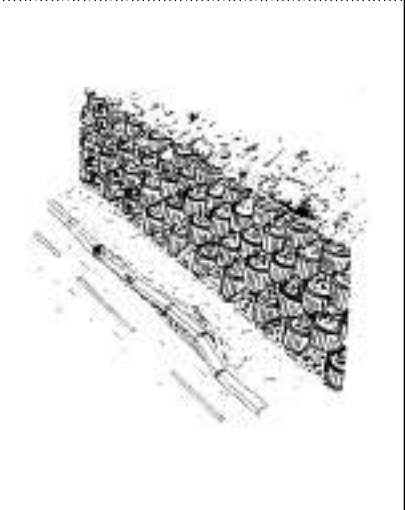
2220	<p>Défauts des bordures de trottoirs</p> <p>Observable par :</p> <ul style="list-style-type: none"> - Un défaut d'alignement général ou localisé. - L'absence d'un ou plusieurs éléments. - L'altération des bordures (disjoints, épaufrures, effritements...). <ul style="list-style-type: none"> - Localisés. - Généralisés. 	0			<ul style="list-style-type: none"> - Dus à une mauvaise exécution. - Et/ou à des chocs. - Et/ou aux actions physico-chimiques du milieu environnant. 	<p><i>Préciser de quels trottoirs il s'agit (à gauche TG ou à droite TD, dans le sens des PR croissants).</i></p>

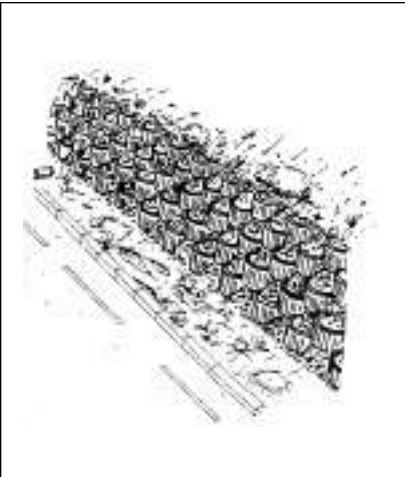
2221	Défauts sur trottoirs Observables par : - Une dégradation du revêtement. - Une déformation de surface. - La présence de végétation.	0			- Dus à la stagnation des eaux de ruissellement. - Et/ou à un mauvais comportement des matériaux constitutifs. - Et/ou à une insuffisance d'entretien.	<i>Préciser de quels trottoirs il s'agit (à gauche TG ou à droite TD, dans le sens des PR croissants).</i>
		. Localisés.	1				
		. Étendus.	2

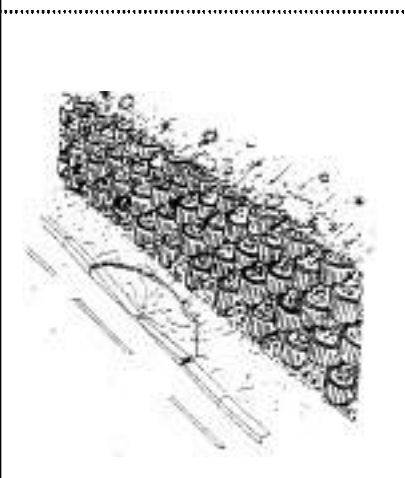
2222	Affaissement du corps de trottoir ou de l'accotement Au droit du mur, ou dans la zone d'influence : - Localisé. - Étendu.	0			- Dü à un tassement du matériau du massif d'assise (matériau compressible ou entrainement de fines). - Et/ou à un mouvement du mur pour un désordre étendu (déversement vers l'aval). - Et/ou à un défaut du système d'évacuation et de collecte des eaux en pied du mur. - Et/ou à une intervention de concessionnaire (tranchée, chambre de tirage...).	<i>Préciser de quels trottoirs il s'agit (à gauche TG ou à droite TD, dans le sens des PR croissants).</i>

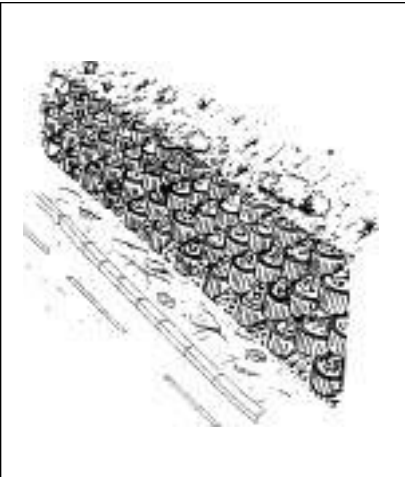
2223	Défaut d'étanchéité du revêtement du trottoir Observable par des fissures, des décollements, un vieillissement du revêtement.	0			- Dû à l'absence de revêtement ou sa mauvaise exécution. - Et/ou au mauvais comportement des matériaux constitutifs du revêtement.

- Localisé.	1				
		- Généralisé.	2

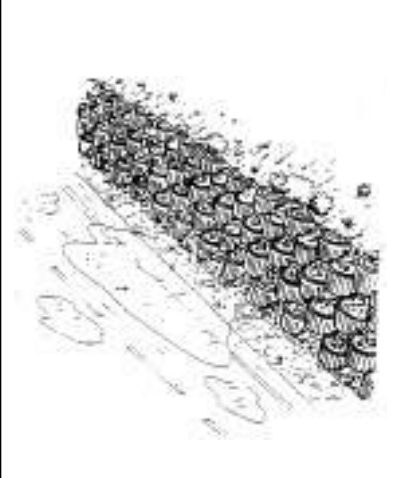
2224	Configuration d'ensemble chaussée/accotement - Favorisant la stagnation d'eau ou les ruissellements vers le pied du mur. - Favorisant la circulation des véhicules trop près du parement. . Présence du défaut.	0			- Défaut du drainage de la chaussée. - Et/ou absence de bordures de trottoirs (pour limiter le gabarit transversal).	
		2					
CLASSE DUE AUX TROTTOIRS, BORDURES ET ACCOTEMENTS EN CONTREBAS DU MUR						- On retient la cotation la plus élevée ? > * > 2E > 2 > 1. - On reporte, éventuellement, la mention «S».

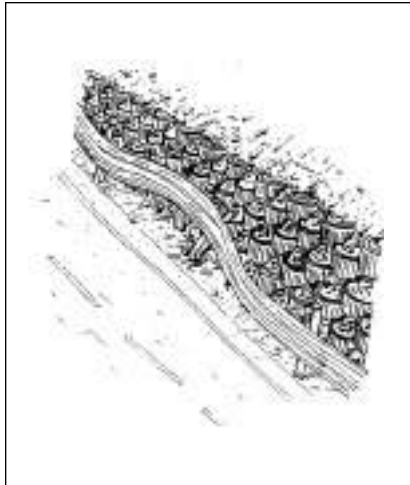
2230	Défauts du dispositif de retenue Observables par : - Un défaut d'alignement général ou localisé, en plan ou en élévation. - Une altération des matériaux constitutifs. - Une altération des fixations. - Une brèche ou une discontinuité dans le dispositif. . Présence du défaut.	0 2			- Dus à une mauvaise exécution. - Et/ou à des chocs. - Et/ou aux actions physico-chimiques du milieu environnant.	<i>Préciser la localisation du dispositif (à gauche DG ou à droite DD, dans le sens des PR croissants).</i>
	CLASSE DUE AUX DISPOSITIFS DE RETENUE EN CONTREBAS DU MUR					- On retient la cotation la plus élevée ? > * > 2E > 2 > 1. - On reporte, éventuellement, la mention «S».

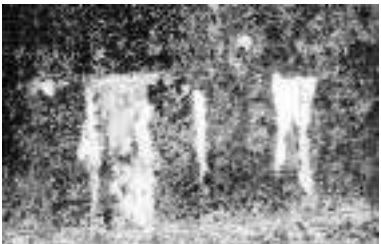
3110	Zones humides, traces de ruissellement, efflorescences, concrétions sur le parement - Défauts localisés. - Défauts étendus. . En présence d'un système de drainage apparemment efficace. . En présence d'un système de drainage apparemment inefficace.	0			- Dus aux infiltrations des eaux de ruissellement à travers le massif soutenu.	<i>Préciser si possible l'origine du défaut.</i>

1			- Et/ou à une altération ou un colmatage du dispositif de drainage interne.		
			2			- Et/ou à un sous dimensionnement du drainage interne.	
			2E

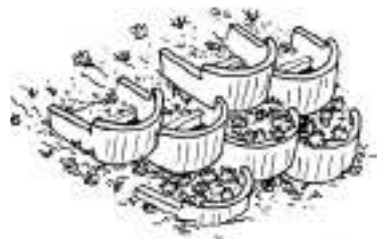
3111	Écoulements du matériau de remplissage des éléments ou du remblai situé à l'arrière du mur - Présence du défaut.	0			- Dus à l'absence d'ouvrage de collecte des eaux de ruissellement à l'amont.

2E			- Et/ou à la dégradation des dispositifs de collecte des eaux à l'amont.		
						- Et/ou à une granulométrie inadaptée du matériau de remplissage.

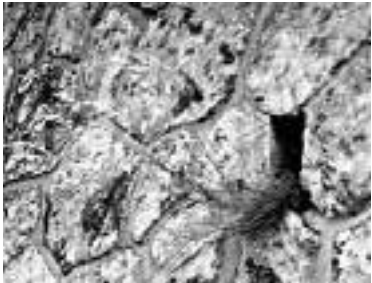
3120	<p>Altération du dispositif de drainage interne (Pour les murs équipés de ce dispositif)</p> <p>Observable par :</p> <ul style="list-style-type: none"> - Colmatage des barbacanes ou des drains. - La présence de végétation obturant le dispositif. 	0			<ul style="list-style-type: none"> - Due à des défauts de réalisation du dispositif (absence de matériau filtrant, de drain à l'arrière du mur...). - Et/ou à un colmatage volontaire ou par vandalisme des barbacanes. 	<p style="text-align: center;">

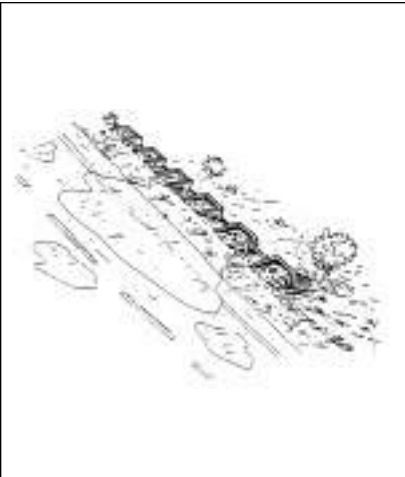
3210	Stagnation d'eau Observable par la présence d'eau qui ne s'écoule pas, sur la chaussée, en tête du mur ou à proximité.	0 2			- Due à l'absence de dispositif de collecte et d'évacuation d'eau. - Et/ou à une mauvaise conception ou réalisation. - Et/ou à la dégradation des dispositifs d'évacuation des eaux.

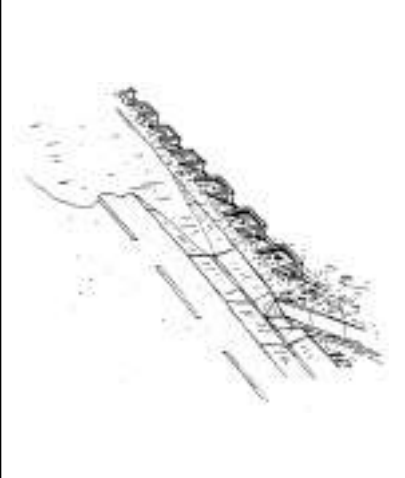
3211	Configuration d'ensemble drainage / partie supérieure du mur - Favorisant la stagnation d'eau ou les ruissellements vers la tête du mur. - Favorisant la stagnation d'eau et la mise en charge du remblai du massif soutenu.	0 2 2E			- Défauts des systèmes d'évacuation et de collecte des eaux.

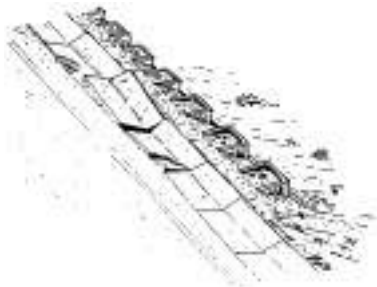
3220	<p>Dégradation du dispositif d'évacuation des eaux</p> <p>Observable par :</p> <ul style="list-style-type: none"> - Des descellements des caniveaux. - Des fractures dans le dispositif. - Des raccords défectueux. - Des avaloirs obstrués. <ul style="list-style-type: none"> . Sans stagnation d'eau. . Avec stagnation d'eau. 	0			<ul style="list-style-type: none"> - Due à un défaut de conception ou de réalisation du dispositif d'évacuation. - Et/ou à la dégradation par défaut d'entretien, vandalisme, accident... 	<p><i>Préciser le type de défaut.</i></p>

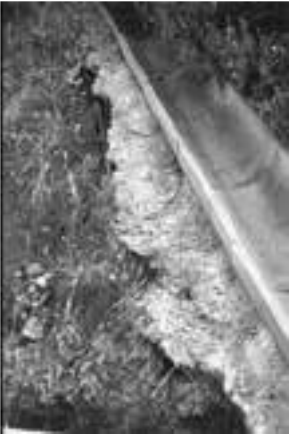
3221	<p>Dégradation des dispositifs de collecte et de descente des eaux</p> <p>Observable par :</p> <ul style="list-style-type: none"> - Des descellements des caniveaux. - Des fractures dans le dispositif. - Des raccords défectueux. <ul style="list-style-type: none"> . Sans érosions et ravinements dans la zone d'influence. . Avec érosions et ravinements dans la zone d'influence. 	0			<ul style="list-style-type: none"> - Due à un défaut de conception ou de réalisation du dispositif de collecte. - Et/ou à la dégradation par défaut d'entretien, vandalisme, accident...

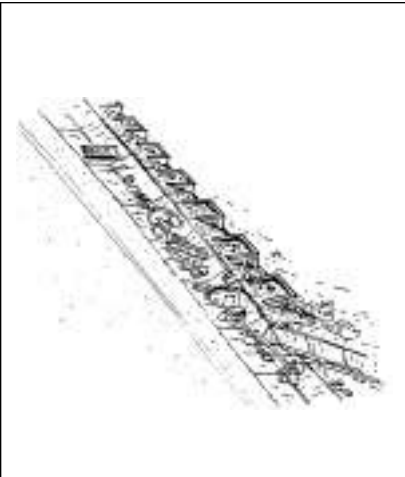
3222	<p>Colmatage des dispositifs de collecte et d'évacuation des eaux</p> <p>Observable par un défaut de fonctionnement des caniveaux, des avaloirs, des regards... encombrés de débris et gravats divers.</p> <p>- Sans stagnation d'eau.</p> <p>- Avec stagnation d'eau.</p>	0			<p>- Due à un défaut de conception ou de réalisation du dispositif de collecte.</p> <p>- Et/ou à la dégradation par défaut d'entretien, vandalisme, accident...</p>	
			2				
			2E				
<p>CLASSE DUE AU DRAINAGE EN PARTIE SUPÉRIEURE DU MUR</p>						<p>- On retient la cotation la plus élevée ? > * > 2E > 2 > 1.</p> <p>- On reporte, éventuellement, la mention «S».</p>

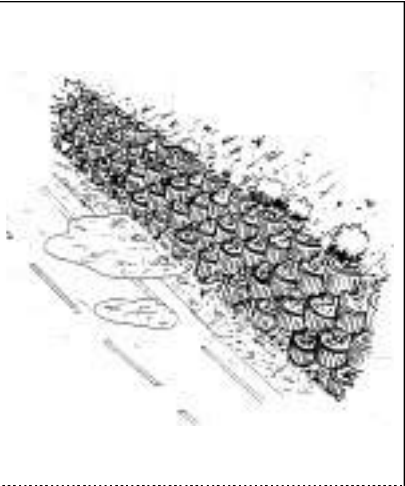
3310	Stagnation d'eau Observable par la présence d'eau qui ne s'écoule pas, sur la chaussée, en pied du mur ou à proximité.	0 2			<ul style="list-style-type: none"> - Dues à l'absence de dispositifs de collecte et d'évacuation des eaux. - Et/ou à une mauvaise conception ou réalisation. - Et/ou à la dégradation des dispositifs d'évacuation des eaux.

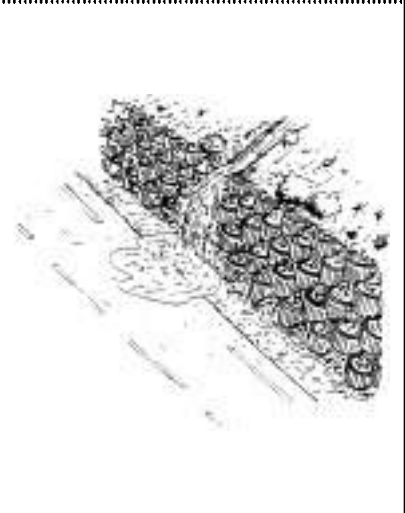
3311	Chutes d'eau depuis la partie supérieure de l'ouvrage Présence du défaut.	0 2			<ul style="list-style-type: none"> - Dues à un dysfonctionnement des dispositifs de collecte et/ou d'évacuation au-dessus de l'ouvrage. - Et/ou à des percolations importantes à travers le parement du mur, à travers les joints, les fractures... 	<i>Indiquer l'origine des chutes d'eau.</i>

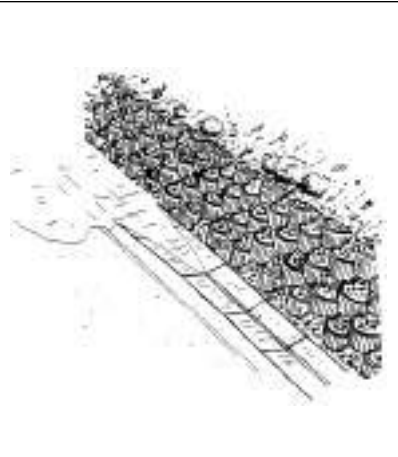
3312	<p>Configuration d'ensemble drainage / zone en contrebas du mur</p> <ul style="list-style-type: none"> - Favorisant les stagnations d'eau. 	0			- Défauts des systèmes d'évacuation et de collecte des eaux.

<ul style="list-style-type: none"> - Favorisant les stagnations d'eau, les érosions et les ravinements du massif d'assise. 	2				
332 DÉSORDRES DES DISPOSITIFS

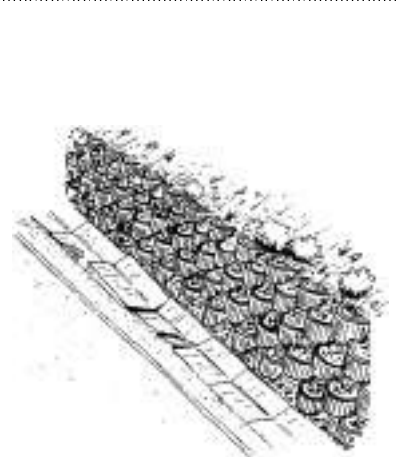
3320	<p>Dégradation du dispositif de collecte et de descente des eaux</p> <p>Observable par :</p> <ul style="list-style-type: none"> - Des descellements des caniveaux. - Des fractures dans le dispositif. - Des raccords défectueux. 	0			<ul style="list-style-type: none"> - Due à un défaut de conception ou de réalisation du dispositif de collecte. - Et/ou à la dégradation par défaut d'entretien, vandalisme, accident... - Et/ou à des mouvements locaux de la structure. 	Préciser le type de défaut.

<ul style="list-style-type: none"> . Sans érosions et ravinements dans la zone d'influence. 	2				
		<ul style="list-style-type: none"> . Avec érosions et ravinements dans la zone d'influence. 	2E

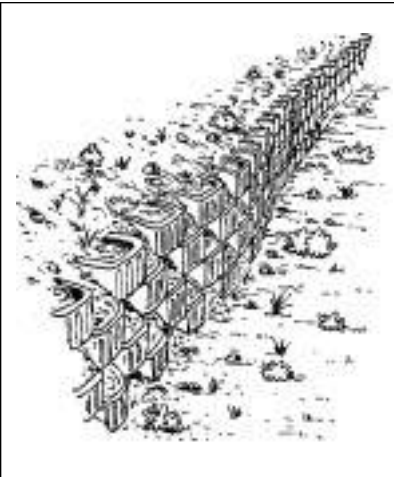
4120	Défaut d'alignement en plan Déformation ou déplacement d'une partie ou de l'ensemble du mur dans un plan transversal.	0			- Dü à une poussée excessive du massif soutenu. - Et/ou à des défauts de construction.

- Déplacement ou rotation d'éléments isolés, sans fissure.	2

- Bombement avec déplacement ou rotation d'éléments isolés, fissurés.	2E

- Déformation importante du parement, avec fissuration ou fracture d'un grand nombre d'éléments.	3

- Désorganisation de la structure du mur.	3U

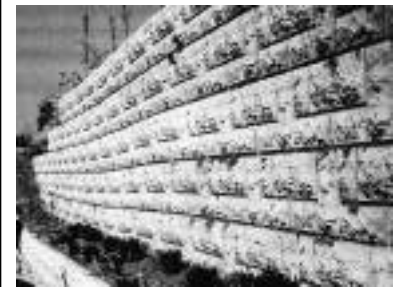
4121	Défaut d'alignement en élévation Défaut d'horizontalité des alignements ou surfaces d'appui des éléments.	0			- Dü à des tassements différentiels du sol de fondation. - Et/ou à une instabilité locale liée à des travaux de terrassement.

- Localisé.	1			- Et/ou à des affouillements.		
		- Étendu, sans fissuration ni désorganisation de la structure.	2E			- Et/ou à des surcharges en tête de mur.

- Étendu, avec fissuration et/ou désorganisation des éléments.	3

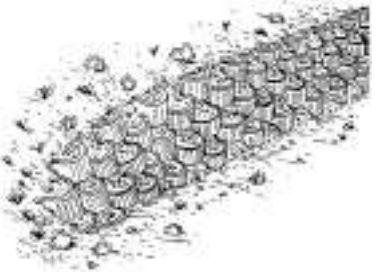
4122	<p>Basculement de l'extrémité du mur</p> <p>Observable par un défaut du profil en long de l'ouvrage.</p> <ul style="list-style-type: none"> - Sans déversement ni désordres de structure. - Avec déversement du mur sans désordres de structure. - Avec désordres localisés dans la structure (fissures d'angle, épaufrures). - Avec désordres importants dans la structure. 	0 2 2E 3 3U			<p>- Dü à un tassement ou un affouillement du sol de fondation.</p> <div style="text-align: center;">

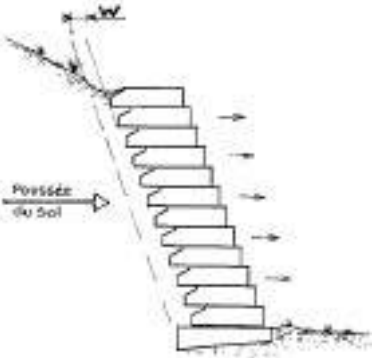
</div>		
	4123	<p>Glissement d'une partie du mur par rapport à la fondation</p> <ul style="list-style-type: none"> - Localisé et inférieur à 5 cm. - Supérieur à 5 cm et/ou généralisé. - Supérieur à 5 cm, avec désordres dans la structure ou l'agencement des éléments (en particulier à la base du mur). 	0 2 3 3U			<p>- Dü à une épaisseur insuffisante de mur</p> <p>- Et/ou à l'absence de fondation.</p> <p>- Et/ou à l'absence d'encastrement des éléments inférieurs dans la semelle de fondation.</p> <p>- Et/ou à la vidange des éléments par circulation d'eau, diminuant le poids du mur.</p> <div style="text-align: center;">

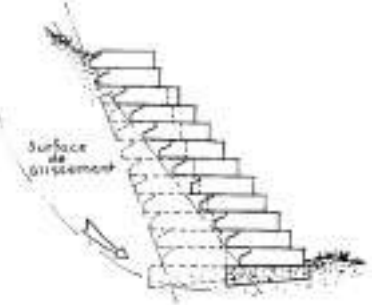
4124	<p>Glissement de la base sans déplacement notable en tête</p> <ul style="list-style-type: none"> - Localisé et inférieur à 5 cm. - Supérieur à 5 cm et/ou généralisé. - Supérieur à 5 cm, avec désordres dans la structure ou l'agencement des éléments (en particulier à la base du mur). 	0 2 3 3U			<ul style="list-style-type: none"> - Dü à une épaisseur insuffisante de mur. - Et/ou à un fruit trop important vers l'arrière. - Et/ou à des travaux de terrassement (tranchée) à l'avant du mur. - Et/ou à une instabilité générale. - Et/ou à une fiche insuffisante. - Et/ou au mur qui "chasse" du pied. <p style="text-align: center;">1213</p>

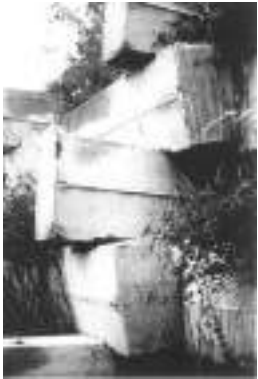
4126	<p>Déversement vers l'aval d'éléments longitudinaux en appui sur des éléments transversaux</p> <p>- Désordre localisé.</p> <p>- Désordre généralisé.</p>	0 3 3U			<p>- Dü à une poussée excessive.</p> <p>- Et/ou à un défaut de construction.</p>

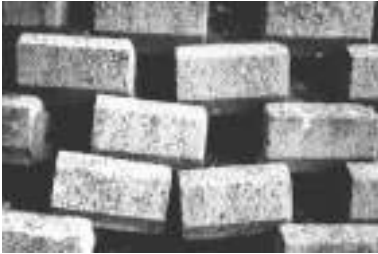
4127	<p>Déchaussement d'éléments</p> <p>Avec éventuellement basculement d'éléments et suppression des points d'appui.</p> <p>- Désordre localisé</p> <p>- Désordre généralisé.</p>	0 2 3			<p>Déformation de la structure, avec redistribution des efforts, liée à :</p> <p>- Une poussée excessive des terres.</p> <p>- Et/ou à un tassement du sol de fondation.</p> <p>- Et/ou à une érosion interne.</p>

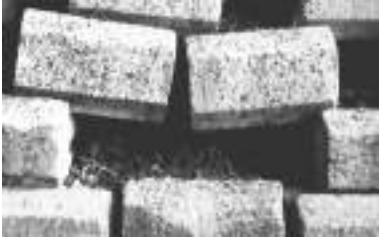
4128	<p>Lacune d'élément</p> <p>Absence d'un élément préfabriqué.</p>	0 3U

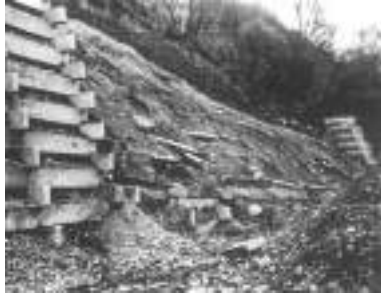
4129	<p>Désorganisation d'éléments</p> <p>Éléments effondrés sur une certaine longueur.</p> <p>Présence du défaut.</p>	0 3U			Cas ultime de déchaussement ou de lacune.

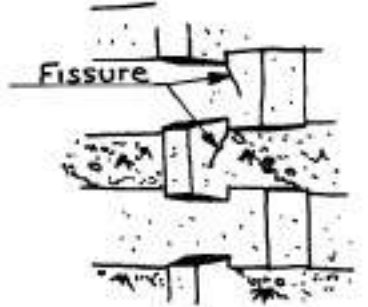
4130	<p>Fissuration oblique d'éléments porteurs</p> <p>Fissures, en général inclinées, partant des points de jonction entre éléments superposés.</p> <ul style="list-style-type: none"> - Défaut isolé. - Défauts multiples. 	<p>0</p> <p>2</p> <p>2E</p>			<p>Concentration des efforts aux points de liaison entre éléments, accentuée par les déformations du mur.</p> <p>Effort de cisaillement (tranchant).</p> <div style="display: flex; justify-content: space-around; align-items: center;"> <div style="border: 1px solid black; border-radius: 50%; padding: 2px 10px;">4120</div> <div style="border: 1px solid black; border-radius: 50%; padding: 2px 10px;">4121</div> <div style="border: 1px solid black; border-radius: 50%; padding: 2px 10px;">4122</div> </div>

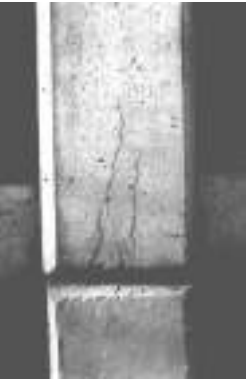
4131	<p>Fissuration verticale d'éléments porteurs</p> <ul style="list-style-type: none"> - Sans armature apparente. - Avec armature apparente. 	<p>0</p> <p>1</p> <p>2</p>			<p>Fissuration par excès de compression.</p>

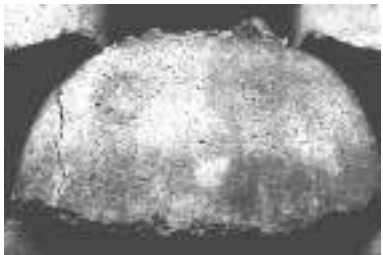
4132	<p>Autre fissuration d'éléments de parement</p> <p>Souvent sur des éléments de type bac, en béton non armé ou faiblement armé, de dimensions modestes et montés en quinconce.</p> <p>- Défaut isolé.</p> <p>- Défauts multiples.</p>	0			<p>- Due à des chocs.</p> <p>- Et/ou à des défauts de mise en œuvre.</p> <p>- Et/ou à la concentration des efforts aux points de liaison entre éléments, accentuée par les déformations du mur.</p>	
		1

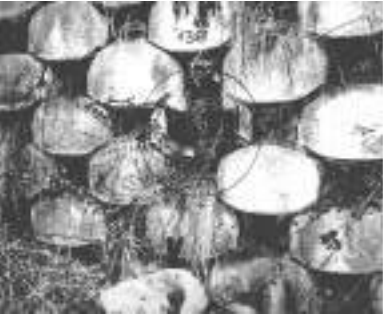
4133	<p>Rupture d'éléments constitutifs</p> <p>Souvent sur des éléments en béton non armé ou faiblement armé.</p> <p>- Rupture d'éléments isolés sans basculement des éléments voisins.</p> <p>- Rupture d'éléments isolés avec basculement des éléments voisins.</p> <p>- Ruptures quasi-généralisées.</p>	0			<p>- Concentration des efforts sur des éléments particuliers, occasionnée par les déformations du mur.</p> <p>- Et/ou défaut de construction.</p>

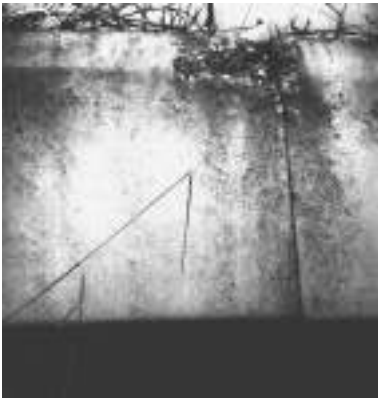
4140	Épaufres ou éclatements du béton aux points de jonction des éléments - Sans armatures apparentes. - Avec armatures apparentes.	0			- Dus à un défaut de construction. - Et/ou aux déformations du mur ou du sol support, avec mise en compression. <div style="display: flex; justify-content: space-around; align-items: center;"> 4120 4121 4122 </div>	
			1				
			2E

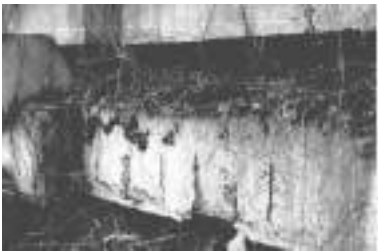
4141	Éclatement ou désagrégation du béton des éléments inférieurs, proches d'une chaussée - Sans armatures apparentes. - Avec armatures apparentes.	0			- Dü à un béton de mauvaise qualité. - Et/ou à l'effet du gel/dégel. - Et/ou à l'action des sels de déverglaçage.	
			1				
			2E

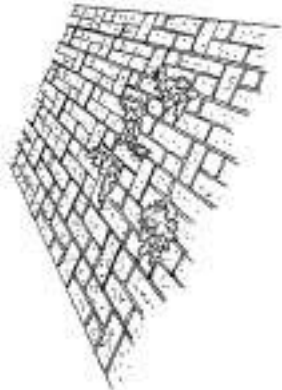
4150	Présence de végétation en parement non végétalisable	0			Due à un défaut d'entretien.	
		Présence de végétation en parement d'un mur non végétalisable , observable dans les joints entre éléments.	1

- pouvant être éliminée sans moyens particuliers d'accès ou de coupe. - nécessitant pour son enlèvement des moyens particuliers d'accès ou de coupe.	2				
		. Sans risques de désorganisation de structure.	2				
		. Avec risques de désorganisation de structure.	2E

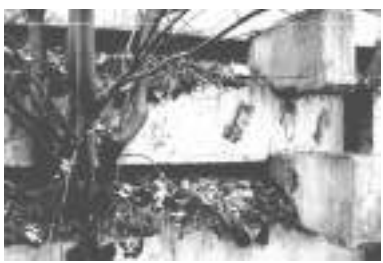
4151	Présence d'arbuste dans le matériau de remplissage	0			Due à un défaut d'entretien.	
		Présence de végétation arbustive, enracinée dans le matériau de remplissage d'un mur végétalisable .	2

- Sans risque de désorganisation de la structure.	2				
		- Avec risques de désorganisation de la structure.	2E

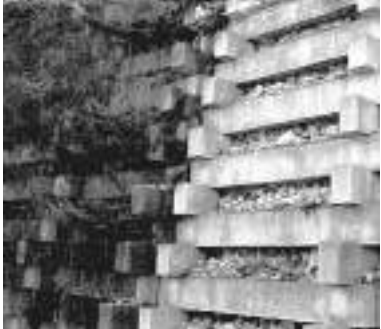
4152	<p>Absence de végétation dans un mur végétalisable</p> <p>Absence de végétation sur une partie d'un mur végétalisable ou à structure ouverte.</p> <p>- Sans entrainement de matériau.</p> <p>- Avec érosion de matériau.</p>	0				
			1				
			2				
CLASSE DUE AU MUR						<p>- On retient la cotation la plus élevée ? > * > 3U > 3 > 2E > 2 > 1.</p> <p>- On reporte, éventuellement, la mention «S».</p>

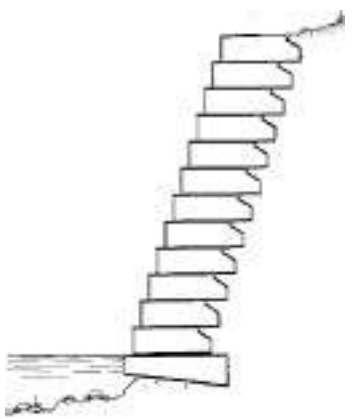
4210	<p>Affouillement</p> <p>Affouillement du lit du cours d'eau, de ses berges ou fosse d'érosion.</p> <ul style="list-style-type: none"> - Dans la zone d'influence. - Sous les éléments préfabriqués. 	0			<ul style="list-style-type: none"> - Dû à la dégradation des éléments de protection ou à leur absence. - Et/ou à l'action du courant, notamment lors d'une crue et/ou une modification du régime hydraulique du cours d'eau. - Et/ou à une évolution du tracé du lit du cours d'eau de façon naturelle ou par suite de travaux d'entretien ou d'aménagement. 		
			2E					
				3U			<p style="text-align: center;">

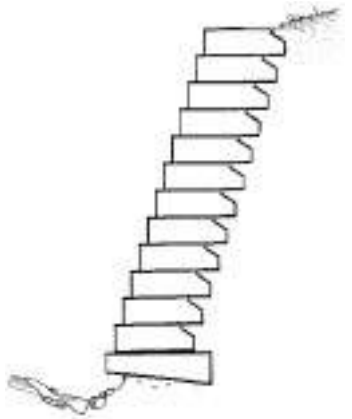
4220	<p>Ravinements</p> <p>Ravinements du terrain à la base du mur.</p> <ul style="list-style-type: none"> - Sans dégarnissage du sol de fondation. - Avec dégarnissage du sol de la fondation. 	0			<ul style="list-style-type: none"> - Désordres liés à un défaut du système de drainage. - Et/ou à un défaut du système d'évacuation des eaux en pied du mur. - Et/ou à une intervention inadaptée (tranchée). - Et/ou à une érosion régressive sur les perrés.

<ul style="list-style-type: none"> . Sans altération de la structure. 	2					
		<ul style="list-style-type: none"> . Avec altération de la structure. 	3			<p style="text-align: center;">
