Guide de l'inspection du génie civil des tunnels routiers

Du désordre vers le diagnostic

Sécurité des usagers, niveau de service de l'ouvrage et conservation du patrimoine sont les objectifs permanents des maîtres d'ouvrages.

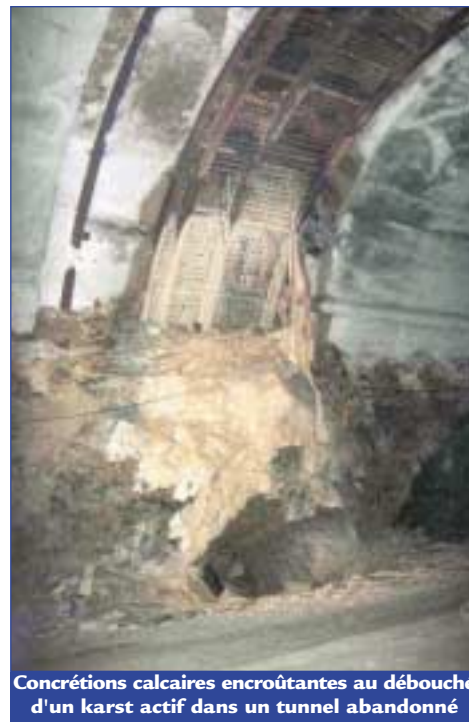
Concrétions calcaires encroûtantes au débouché d'un karst actif dans un tunnel abandonné

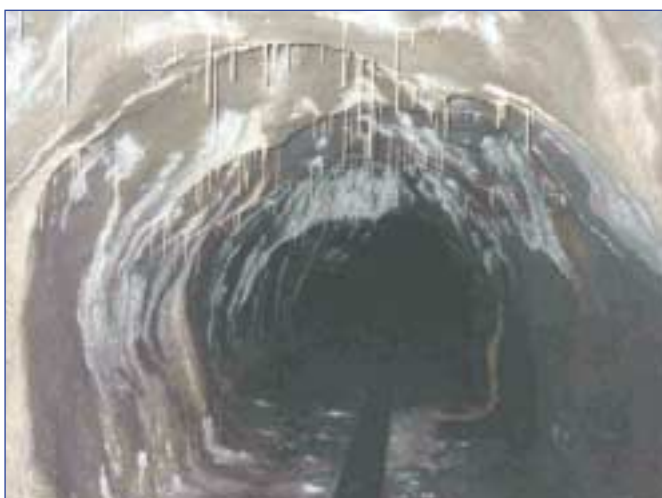
Stalactites et coulures de calcite blanche sur du béton projeté (dissolution de la chaux du ciment par percolation des eaux du terrain)

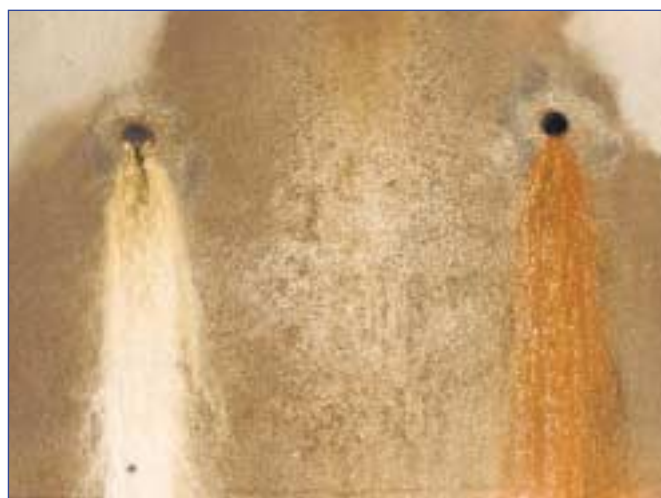
À gauche : concrétions claires de calcite
À droite : dépôt de gel rouge, riche en oxyde de fer

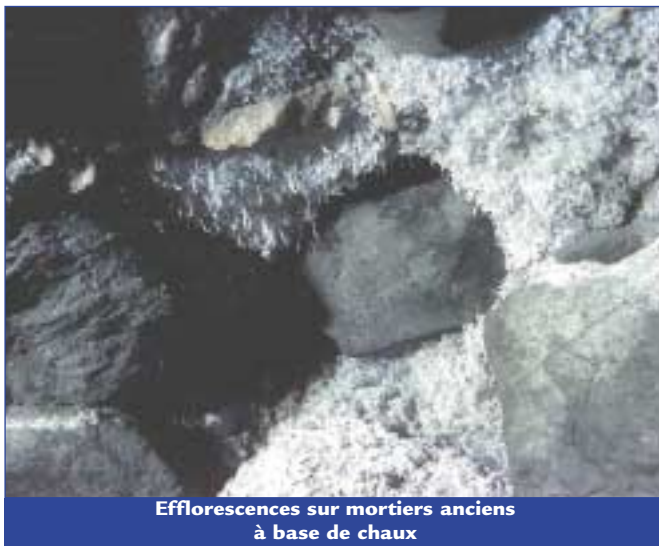
Efflorescences sur mortiers anciens
à base de chaux

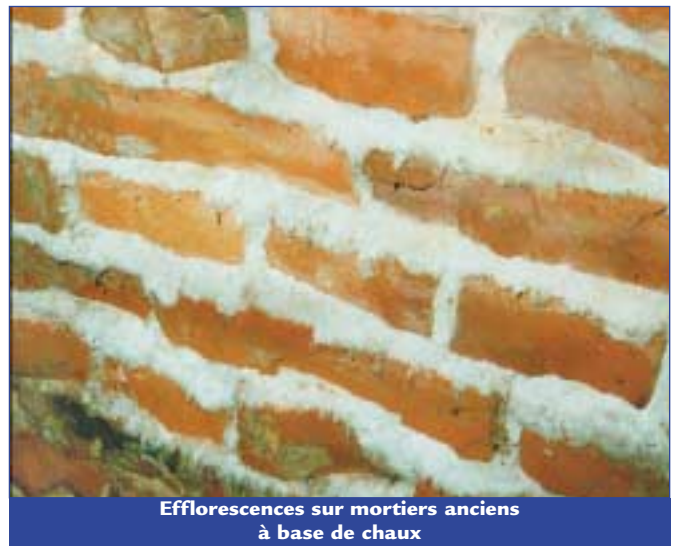
Efflorescences sur mortiers anciens
à base de chaux

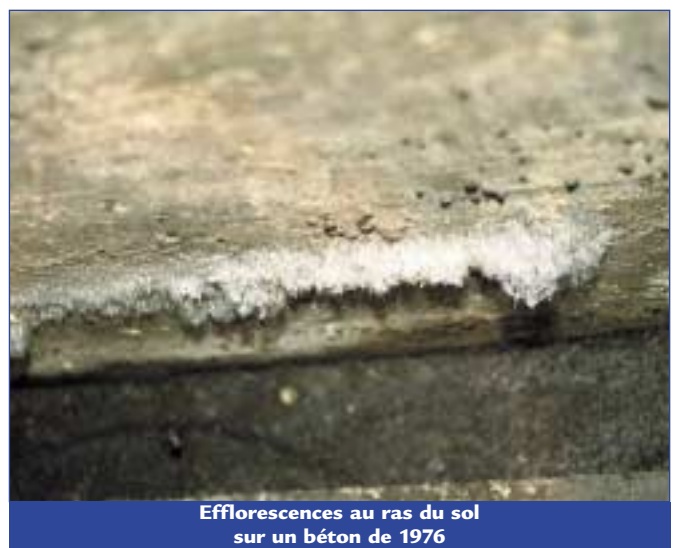
Efflorescences au ras du sol
sur un béton de 1976

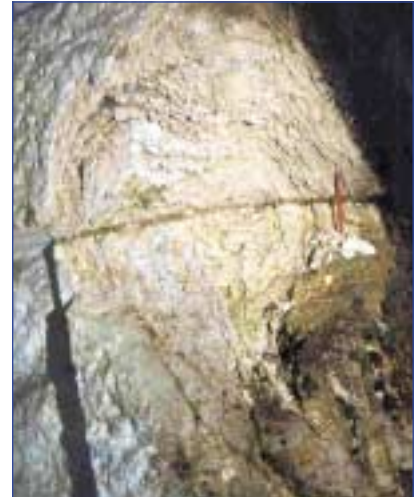
Effet du gel sur des pierres de taille de calcaire oolithique

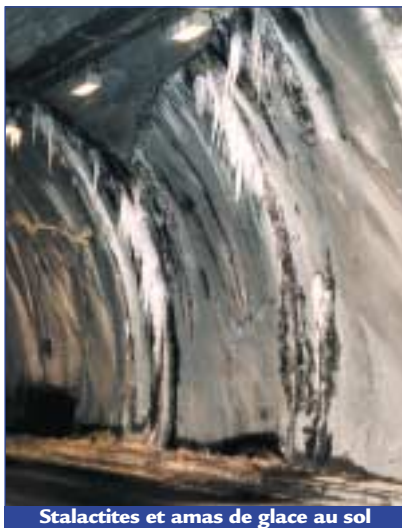
Stalactites et amas de glace au sol

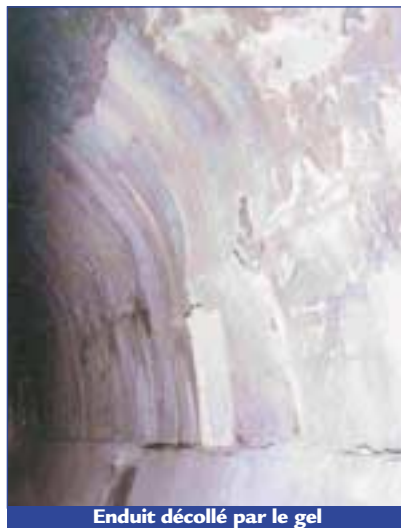
Enduit décollé par le gel

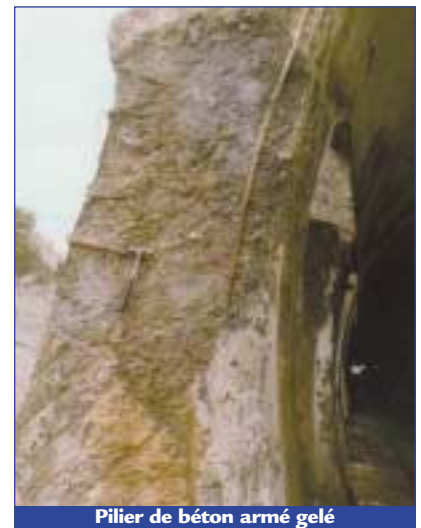
Pilier de béton armé gelé

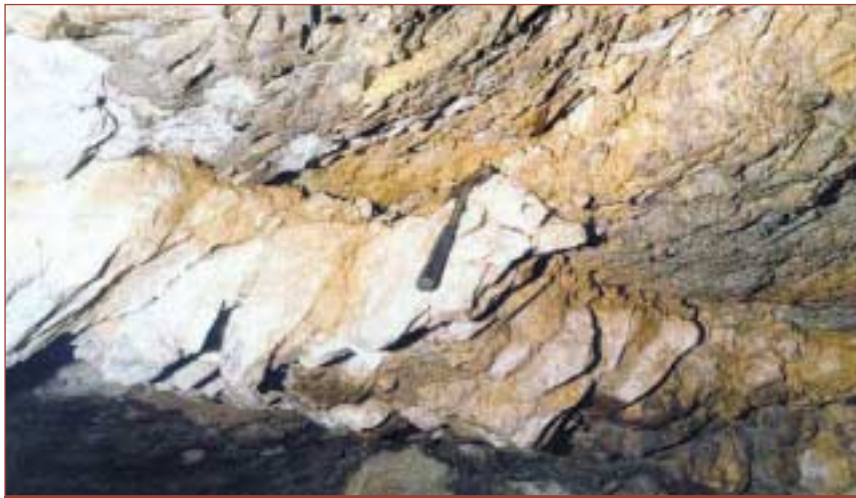
Masse de roche fracturée séparée du terrain par un joint argileux (on parlera ici de « pont de roche instable »). Une purge est possible, dans un premier temps

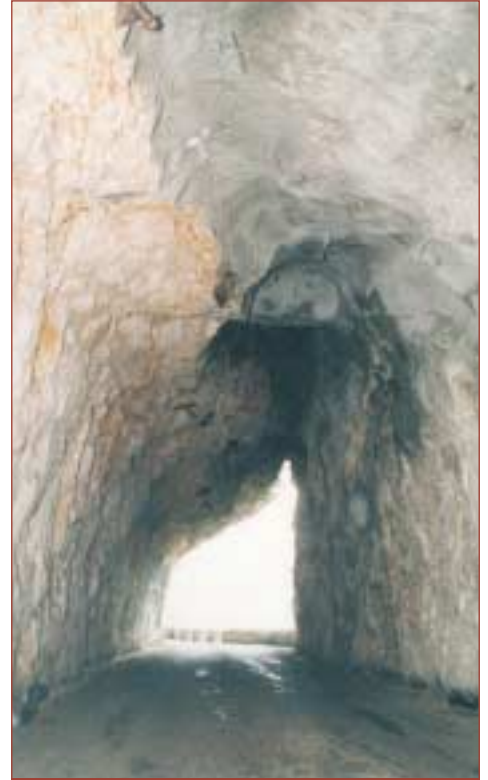
Instabilités résiduelles dans la zone de l'alésage latéral

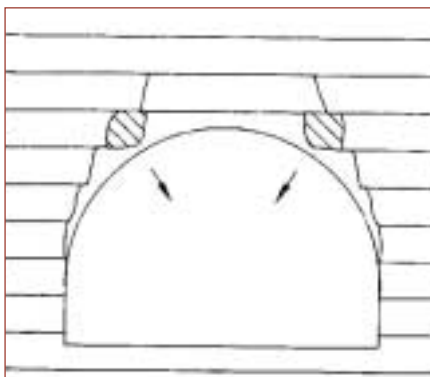
Pendage sub - horizontal
Extrémités de bancs non butées, instables

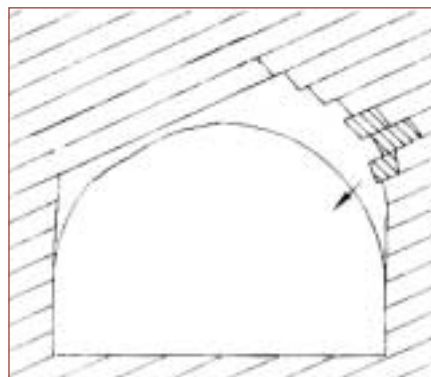
Pendage oblique
Risque de glissement sur bancs

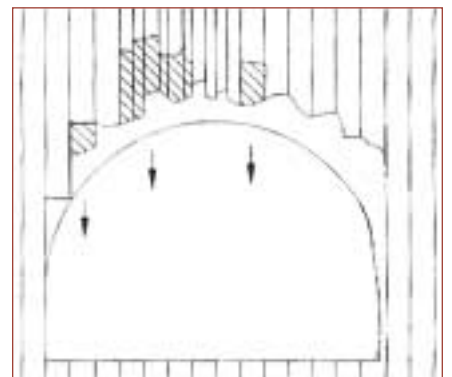
Pendage vertical
Chute de blocs

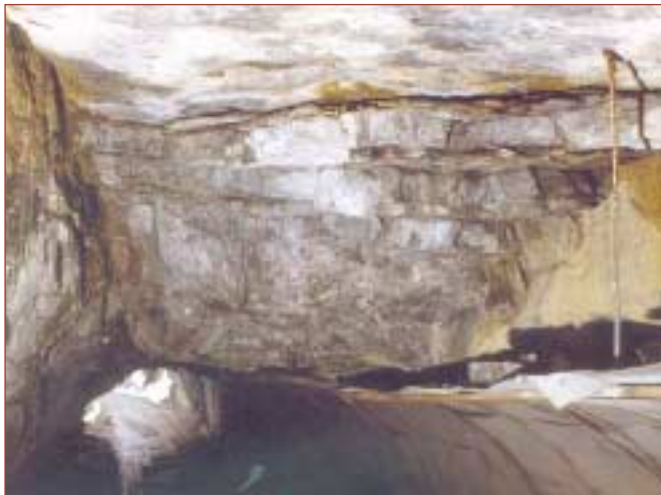
Le bloc tombé sur les tôles indique l'affaiblissement de l'extrémité d'une strate calcaire. La présence de deux discontinuités verticales et humides sur les côtés constitue une situation potentiellement dangereuse à long terme pour l'ensemble de la partie rocheuse centrale

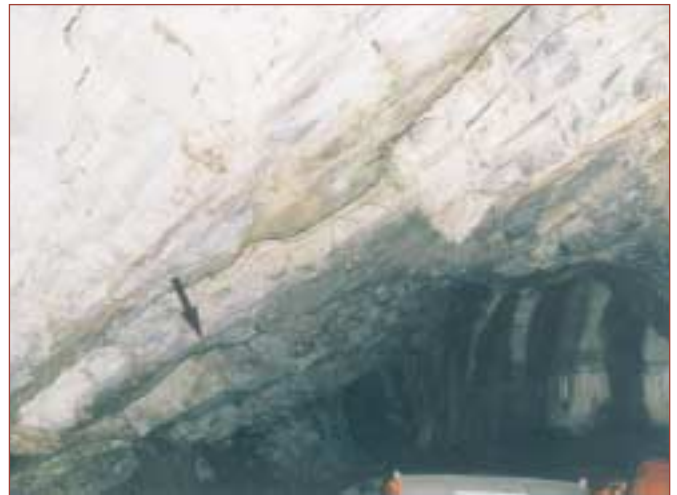
Plaques décollées inclinées de 45° en rein de tunnel

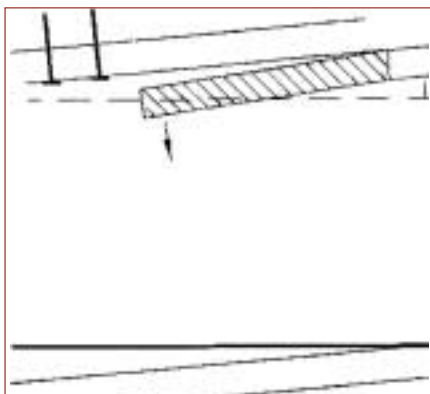
Pendage sub-horizontale
Fléchissement en calotte (coupe longitudinale)

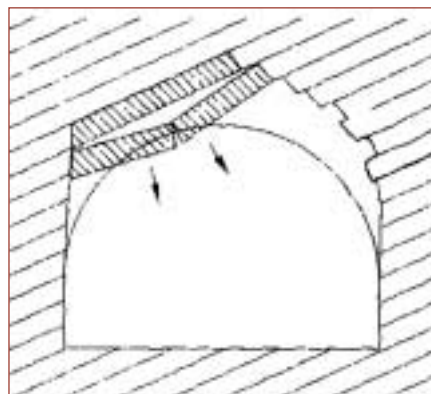
Pendage oblique
Fléchissement et rupture en rein

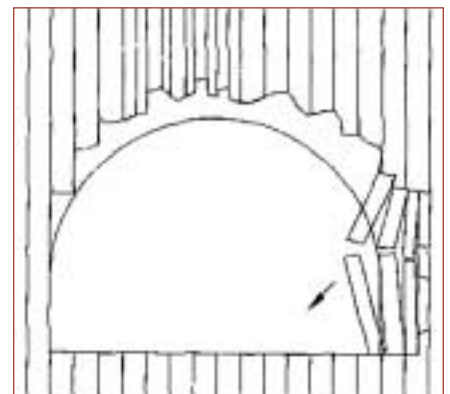
Pendage vertical
Flambement et rupture en piedroit

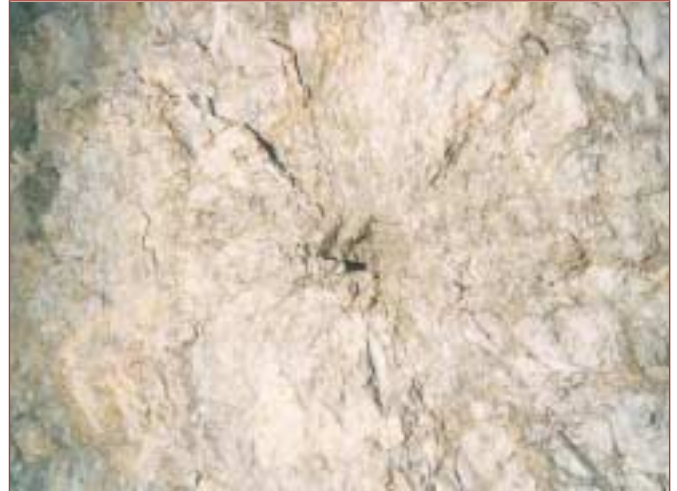
Calcaire dérocté au début du siècle.
On distingue les fractures rayonnantes autour du forage de tir;
l'ensemble de la roche est désorganisé et instable

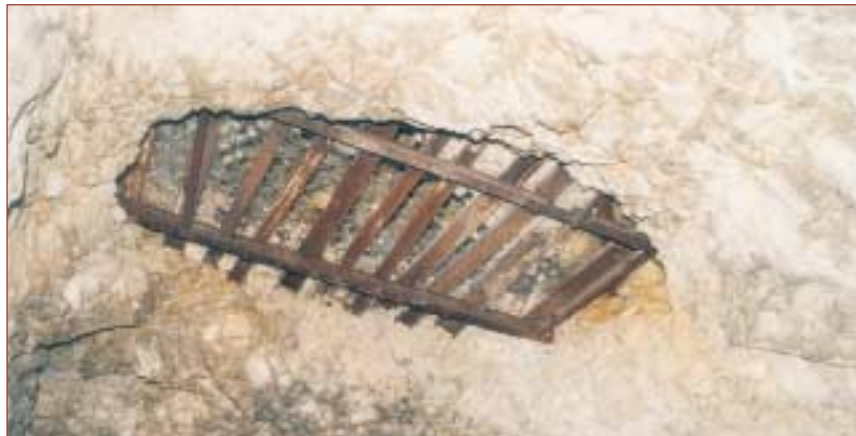
Karst rempli de matériaux mal consolidés
Protection contre les chutes de matériaux par IPN

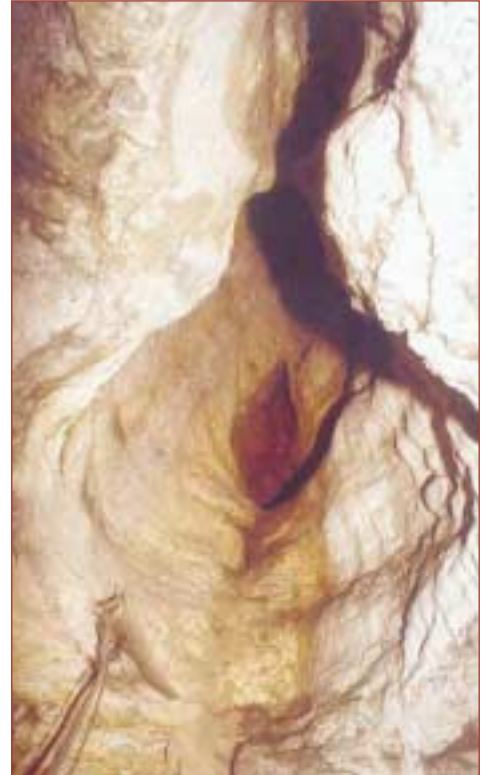
Conduit ouvert débouchant en calotte d'un tunnel non revêtu; on distingue les traces d'écoulements temporaires mêlés d'argile rouge

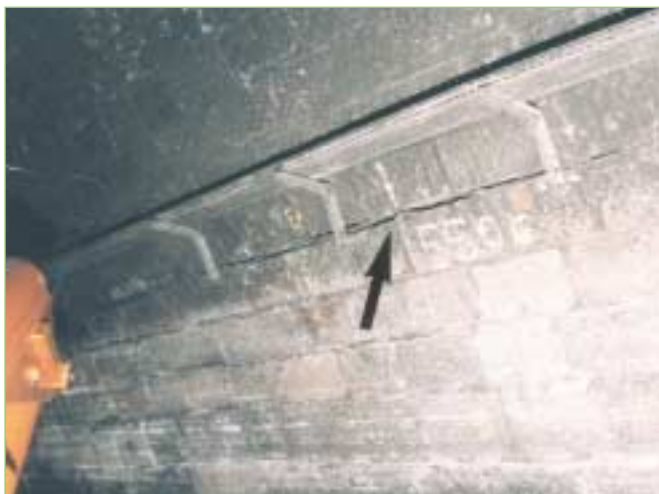
Fissure longitudinale consécutive à une déformation de la maçonnerie (méplat) attestée par les traces de frottement des véhicules. Le mortier est toujours présent sur une lèvre de la fissure

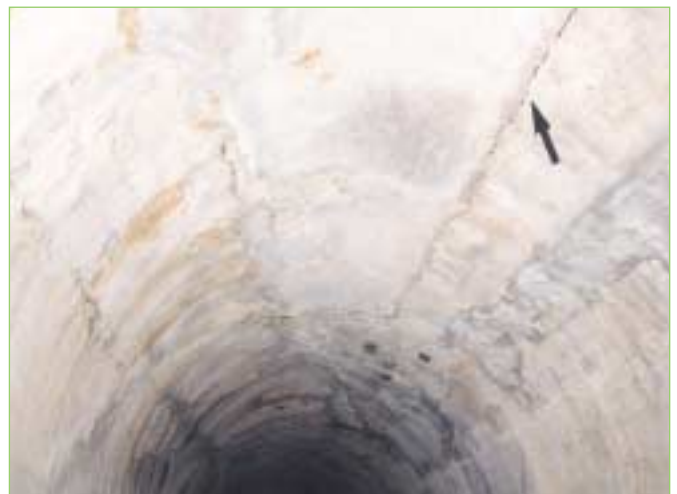
Fissure longitudinale en béton coffré liée à une déformation du revêtement sous la poussée du terrain encaissant. La fissure s'exprime le long d'une reprise de bétonnage

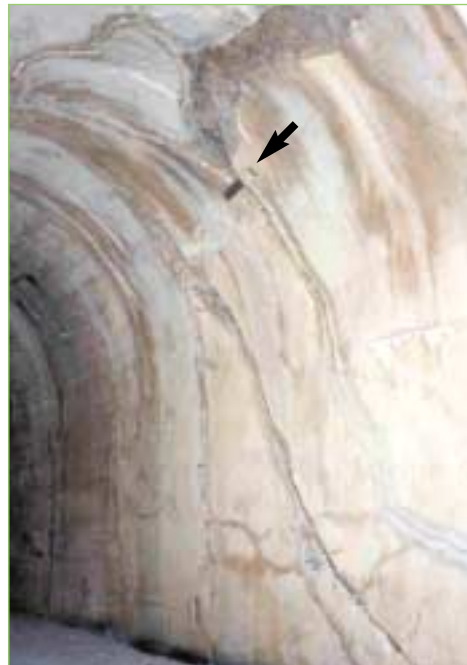
Réseau de fissures obliques dans une voûte en béton déformée par une poussée du terrain de couverture. Un morceau de béton est déjà tombé par rupture en rein. La flèche indique un fissuromètre

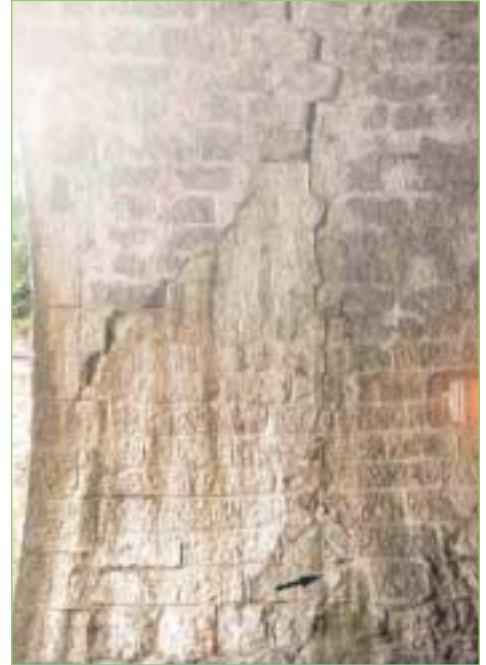
Fissure transversale couplée à une fissure oblique

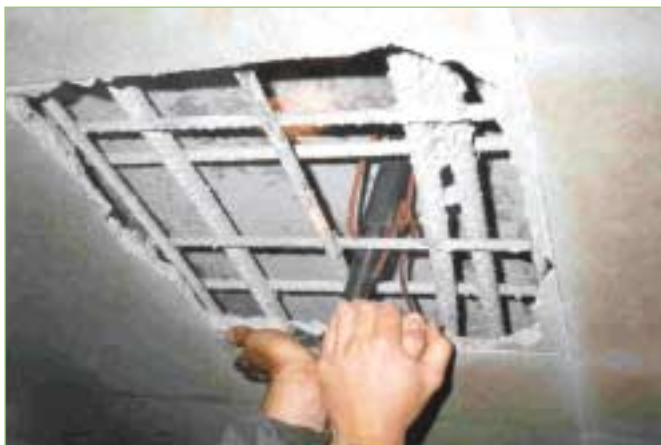
Fenêtre de reconnaissance ouverte sur une zone sonnant fortement le creux. Vide extradados de 27 cm par défaut de bétonnage

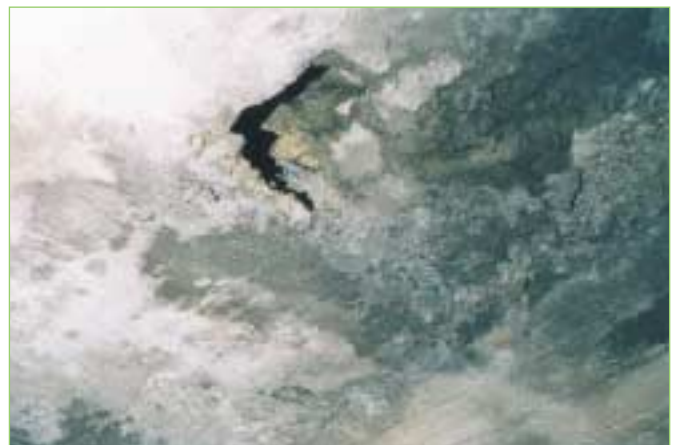
Vide d'origine à l'extrados d'un béton très altéré. Le revêtement sonnant creux est instable autour de l'ouverture

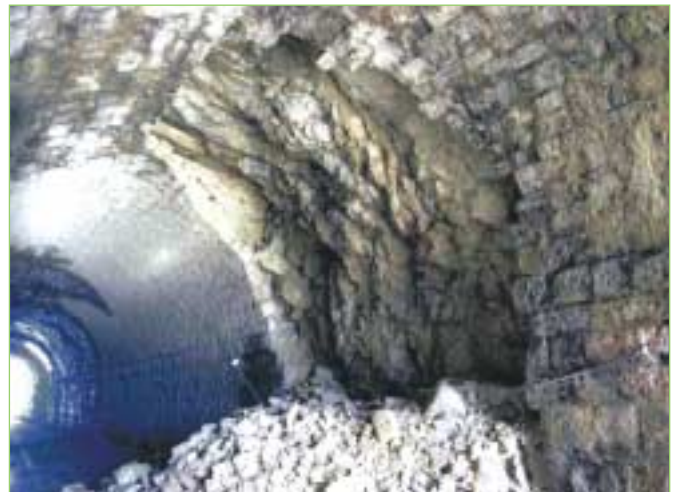
La moitié de la voûte est tombée par écrasement du piédroit, constitué de moellons très exfoliés et peu résistants. La ruine s'était annoncée par un ventre du piédroit, non conforté à temps. Le terrain n'était pas en cause.

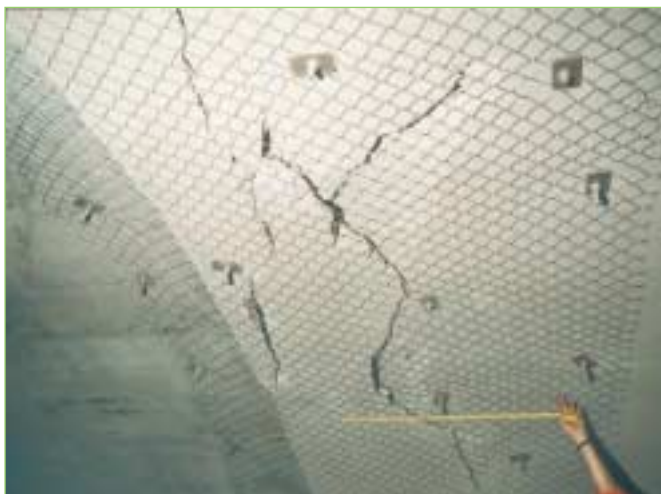
Rupture d'une voûte en béton coffré armé sous l'action de sollicitations trop élevées

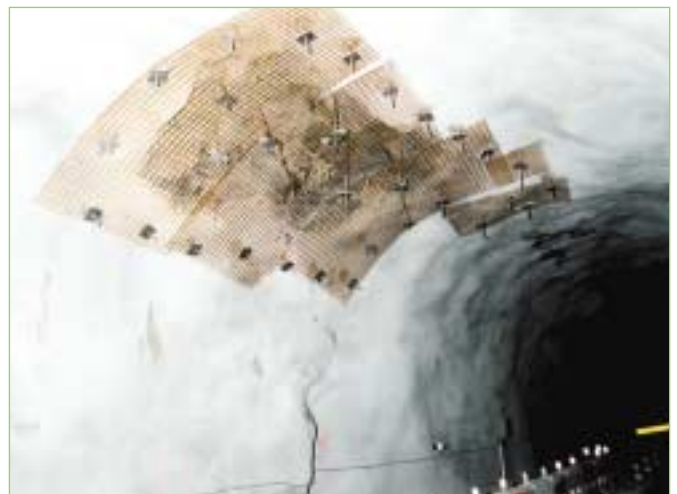
Un gonflement de marnes a rompu un revêtement de béton projeté sans treillis soudé (réparation en cours)

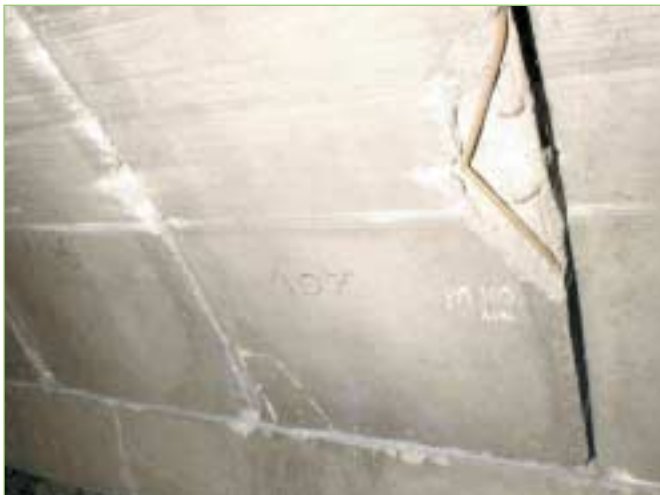
Un élément préfabriqué mince est épaufré par un choc (traces de frottements)

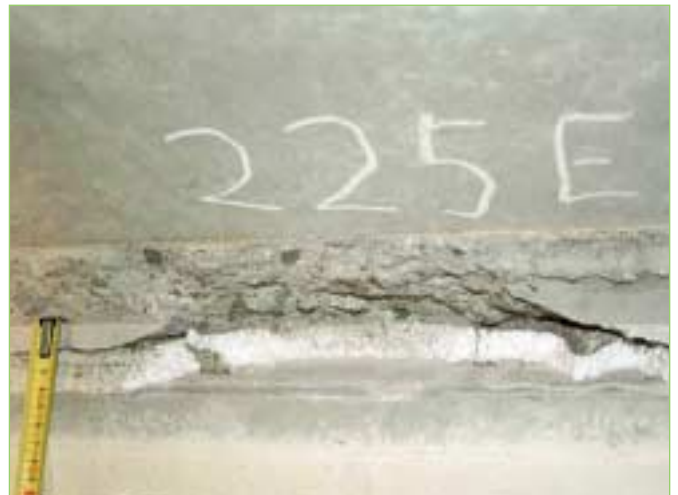
Épaufrure à la base de l'appui d'une dalle de ventilation, survenue probablement lors du décoffrage. À gauche, subsiste une écaille non encore tombée

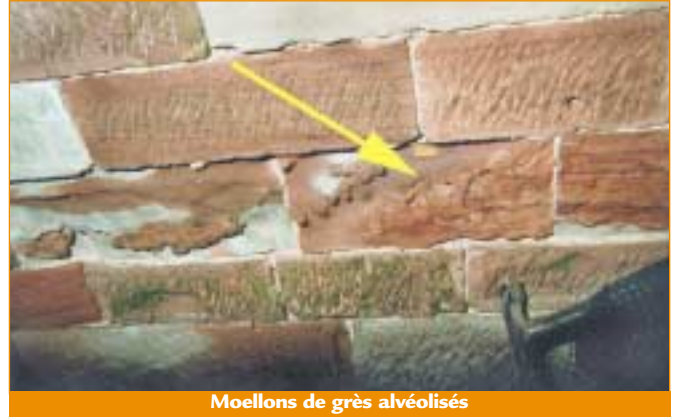
L'alvéolisation se manifeste surtout à la surface des moellons gréseux, dont la résistance à l'altération est fonction de celle du liant originel, ou des moellons de dolomie. La micro-porosité parfois importante des premiers les rend d'autant plus sensibles aux variations d'hygrométrie et de température. Il y a donc une perte d'éléments (sable) au dépens des zones les plus tendres, au cours des transferts de vapeur ou d'eau à la surface du matériau, ou à l'occasion de mouvements capillaires. Ce processus physique peut être accompagné de faibles actions chimiques s'exerçant au niveau du ciment naturel (dissolution du ciment calcaire des grès ou molasses gréseuses, dédolomitisation des grains par agression sulfatée pour les dolomies).

Le terme d'«érosion éolienne», parfois employé, est impropre, bien qu'il puisse y avoir convergence d'aspect. Ce type d'érosion est le fait de particules sableuses abrasives transportées par le vent, conditions qui n'existent pas en tunnel. En revanche, le rôle des mouvements d'air y est majeur dans les variations de température et d'humidité de l'intrados.

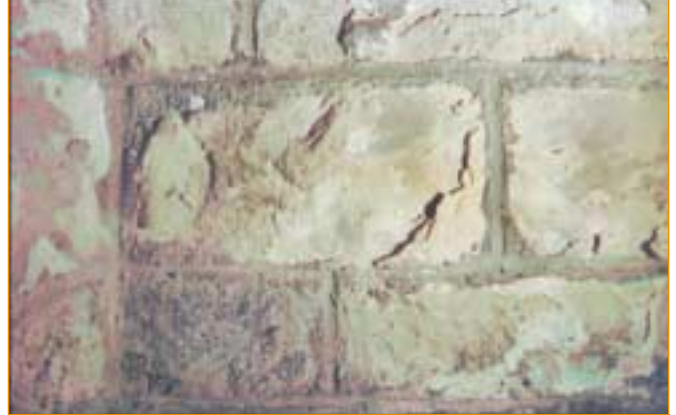
La maçonnerie de moellons gréseux a subi un rejointoiement, déjà ancien, à l'aide d'un mortier riche en ciment et compact, qui a vraisemblablement accéléré, sinon initié le processus de desquamation, en déplaçant les transferts d'eau dans la pierre

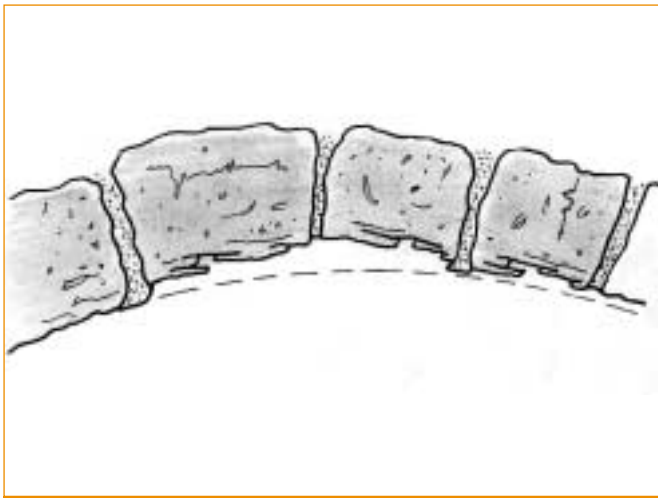
Schéma de l'exfoliation

Le moellon présente parfois un parement intact. En profondeur, il est divisé par des plans de fissuration parallèles au parement, ce qui se traduit par un son creux à l'auscultation au marteau. L'épaisseur de chaque feuillet est supérieure au centimètre. Parfois, les feuillets sont tombés naturellement et l'intrados est parsemé de cavités plus ou moins étendues et profondes. La différence majeure avec l'écaillage d'origine mécanique réside dans le fait que ces feuillets sont très facilement purgeables, même à la main.

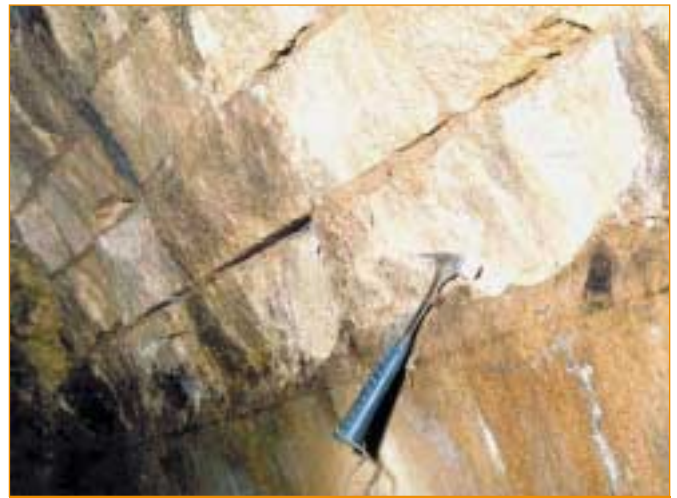
Exfoliations de moellons de calcaire oolithique, fragiles et gélifs

Type de désordre limité au moellon lui-même. Sous un aspect parfois intact, il y a formation de feuillettes d'épaisseur centimétrique ou plus, parallèles à l'intrados. La chute naturelle de certains feuillettes forme des cavités à la surface de la voûte.

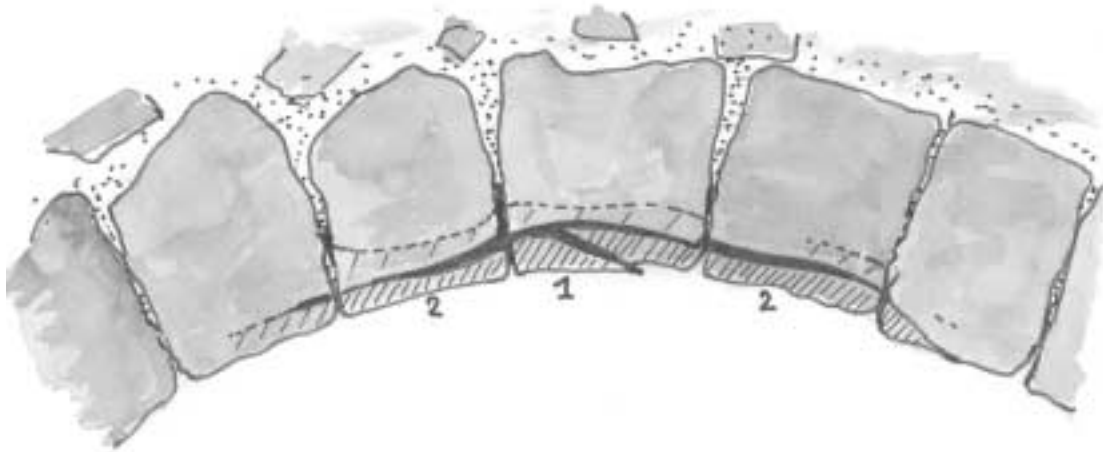
Schéma d'un écaillage de moellons en clé (voûte pincée)

On remarque l'absence de mortier entre les moellons qui sont en contact. La chute d'une écaille de type 1 déstabilise les écailles de type 2, auparavant coincées. Si la racine de l'écaille tombée sonne encore le creux, cela signifie que de nouvelles écailles sont en formation (pointillés)

La partie superficielle des moellons est décollée et se détache en écailles de plusieurs cm d'épaisseur, affectant toute la largeur du moellon et restant en place. La différence avec une exfoliation est la forme conchoïdale (régulière, mais non plane) de la surface de rupture, et l'impossibilité de replacer exactement l'éclat quand on l'a purgé. Un écaillage débutant, invisible, se décèle au marteau par un son creux ou chantant. Si l'on insiste, l'éclat peut se détacher, et parfois de façon brutale.

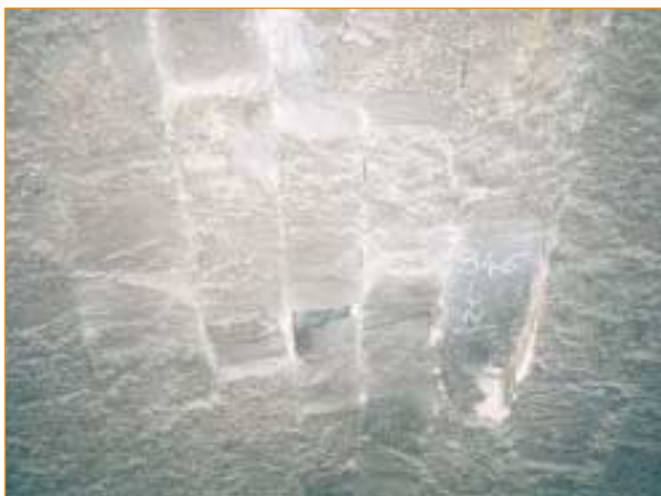
Écaillage de moellons en clé

Les parties d'aspect lisse sont les cicatrices de départ des écailles dont l'épaisseur atteint 10 cm. On remarque l'absence quasi totale de mortier dans le sens longitudinal, ainsi qu'une écaille décollée toujours en place par coincement latéral

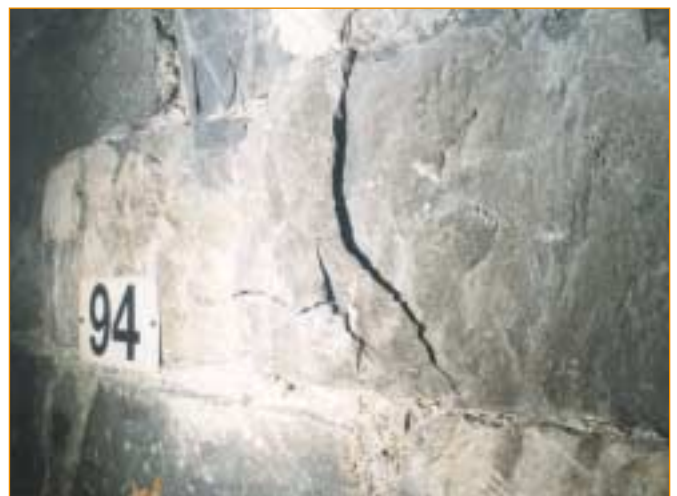
Écaillage de moellons en piedroit

L'écaille, décollée de 15 mm, n'est pas détachable à la main. Les moellons supérieur et inférieur sont en contact direct sans mortier

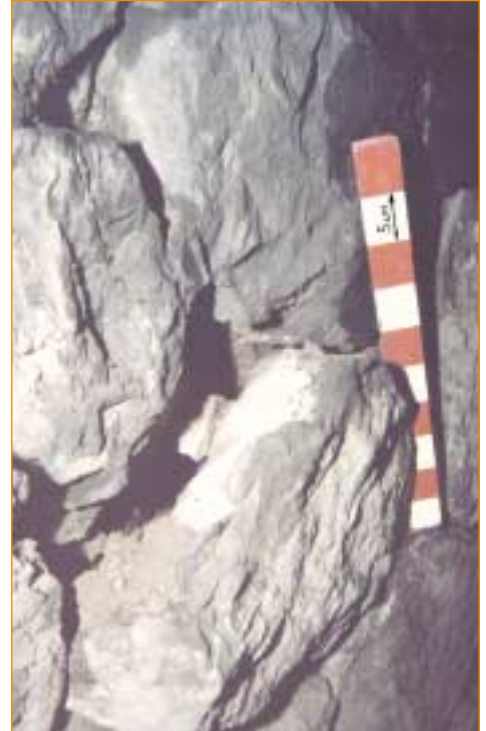
Décomposition totale d'un mortier amorceur la ruine du piedroit. Le facteur aggravant est ici l'absence d'assise des moellons opus

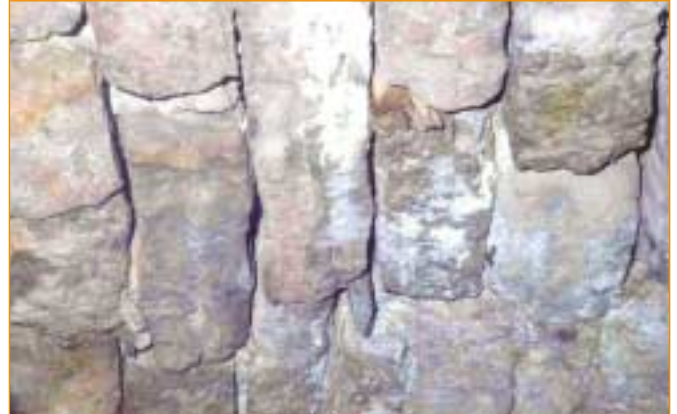
Déjointoiement par dissolution, typique d'un manque d'entretien. Les cales en bois étaient probablement destinées à sécuriser un moellon ou à stopper d'anciennes arrivées d'eau ponctuelles. Les moellons, pourtant de bonne qualité, sont quasiment déchaussés

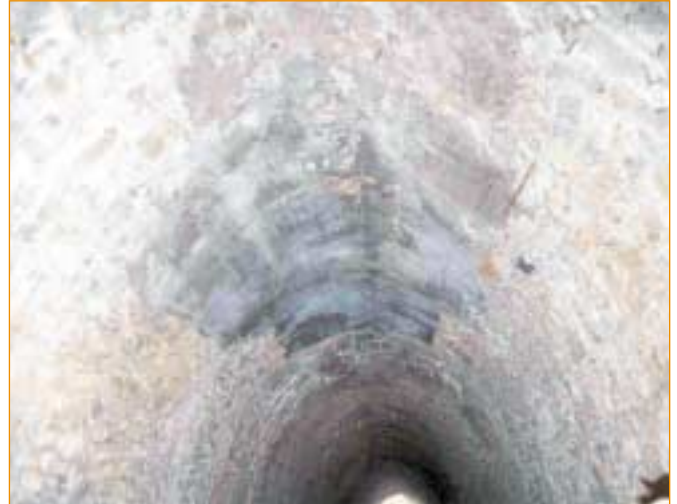
Le pincement de clé, déjà réparé en béton coffré (ancien), se poursuit par écrasement des moellons de clé

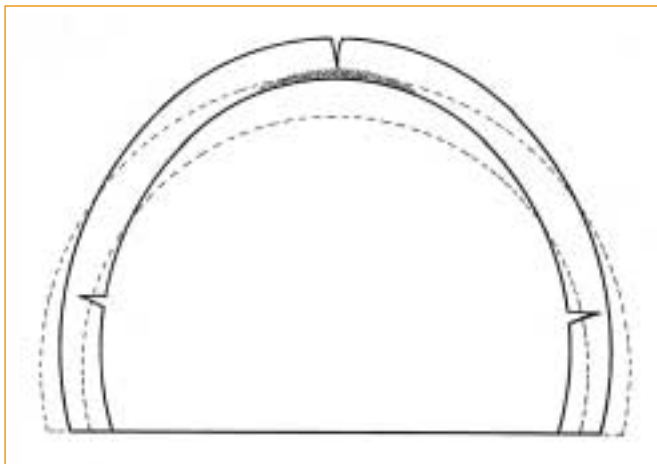
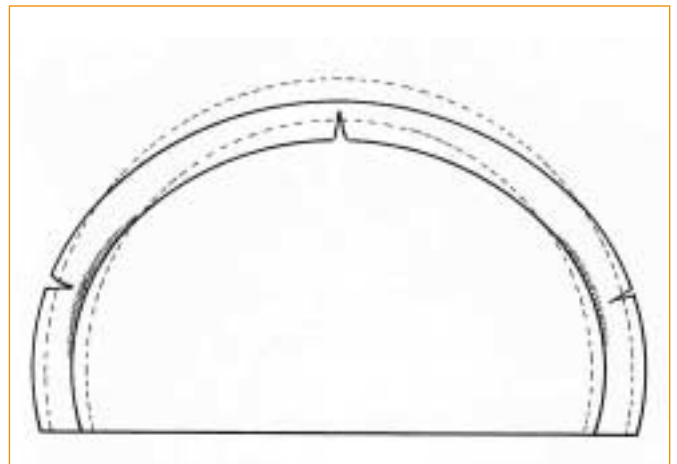
Schémas simplifiés des déformations de revêtements

En pointillé: profil théorique. En trait plein: profil déformé.

Les zones hachurées indiquent les zones en compression, par rapport aux zones en extensions (fissures)

- a. Fissuration ouverte en clé, écaillage en naissances.
 - b. Fissuration ouverte en naissance, écaillage en clé.
- JointS ouverts, moellons descellés.

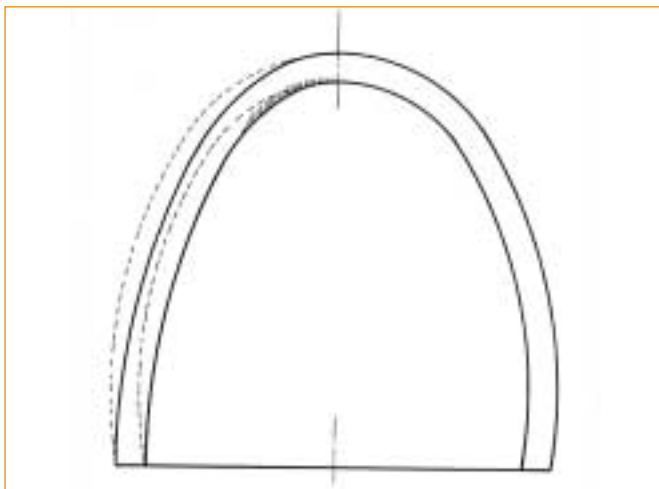
En pointillé: profil théorique. En trait plein: profil déformé.
Les zones hachurées indiquent les zones en compression,
par rapport aux zones en extensions (fissures)

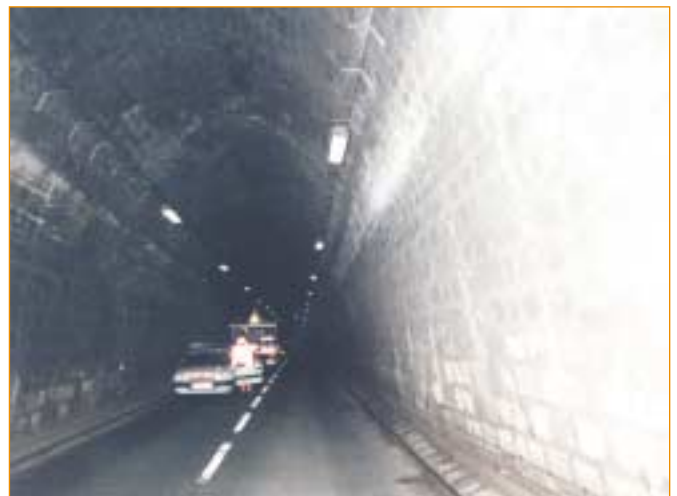
La partie claire (méplat) a perdu
sa courbure d'origine

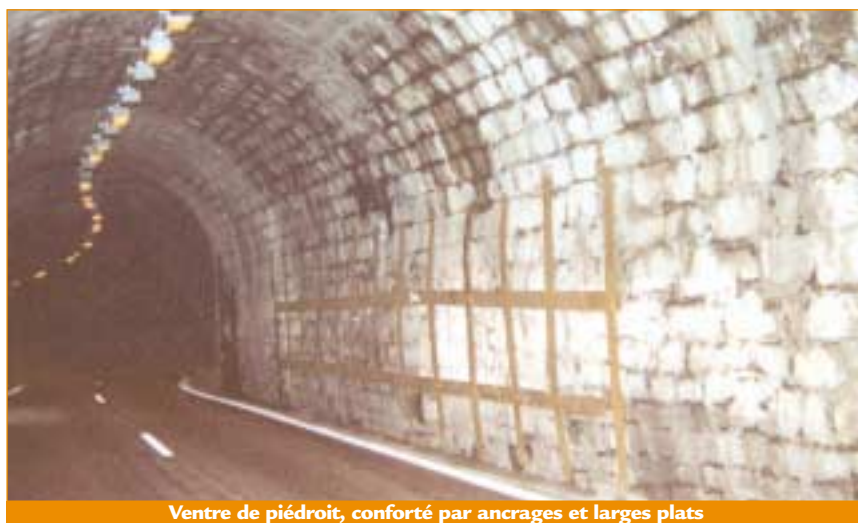
Ventre de piédroit, conforté par ancrages et larges plats

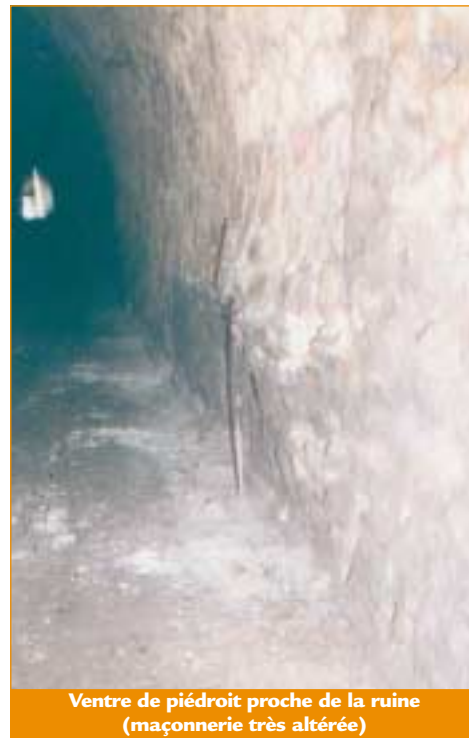
Ventre de piédroit proche de la ruine (maçonnerie très altérée)

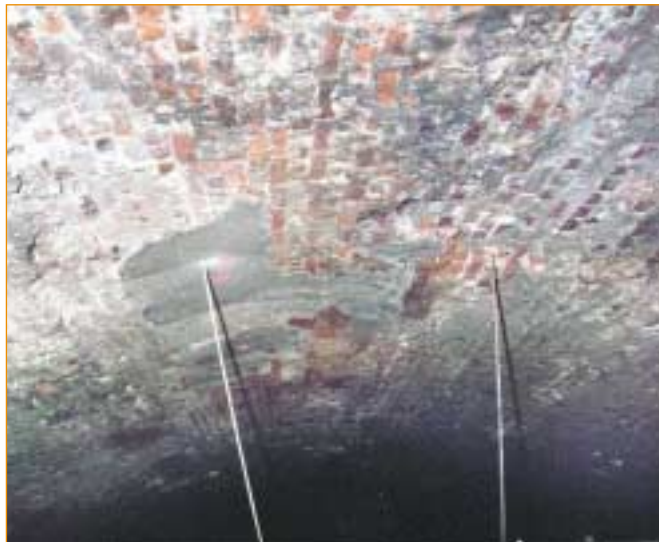
Soufflage: la partie centrale de la calotte a été soulevée par le tir, puis est retombée en place avec des décalages dans les rangs de briques (les tiges matérialisent la position des forages de reconnaissance)

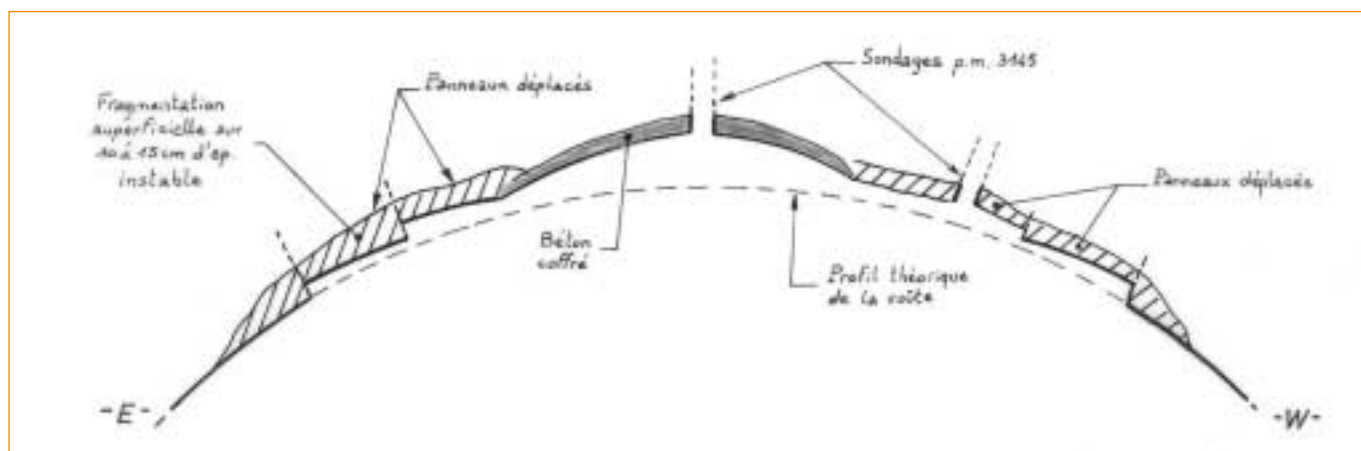
Représentation interprétée des désordres de la zone « soufflée »

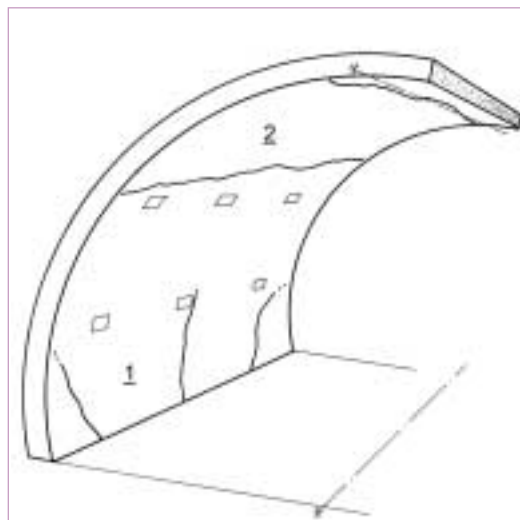
Expressions habituelles du retrait au sein d'un anneau (béton moderne avec étanchéité)

- les fissures transversales (1) se développent à partir de la base du piedroit; après quelques années elles peuvent rejoindre les fissures longitudinales;
- les fissures longitudinales (2) expriment assez rapidement le retrait de la masse de béton dans le plan perpendiculaire à l'axe. Elles sont quasi systématiques dans le voisinage de la clé de voûte, lieu géométrique des plus fortes contraintes de traction liées au retrait.

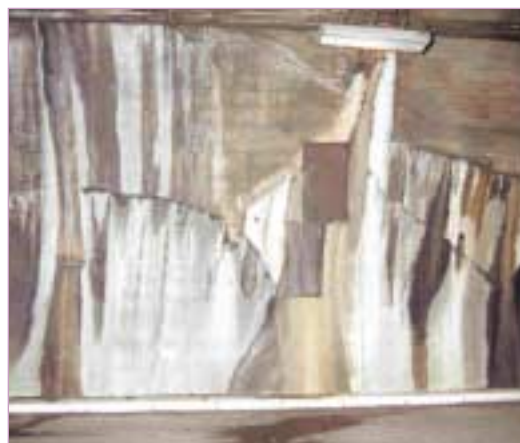
Expressions du retrait au sein d'un béton de 1970 sans étanchéité extrados

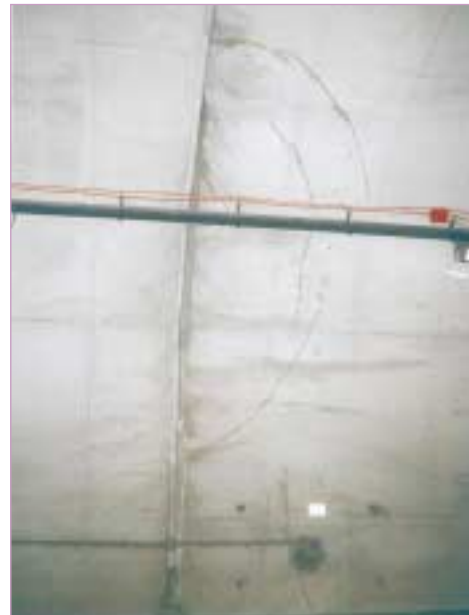
Lunules imbriquées en rein (la base de la photo correspond au trottoir). Le bétonnage s'est fait de la droite vers la gauche

Plusieurs lunules imbriquées ont pu être parfois observées, sans qu'il y ait jamais d'instabilité associée.

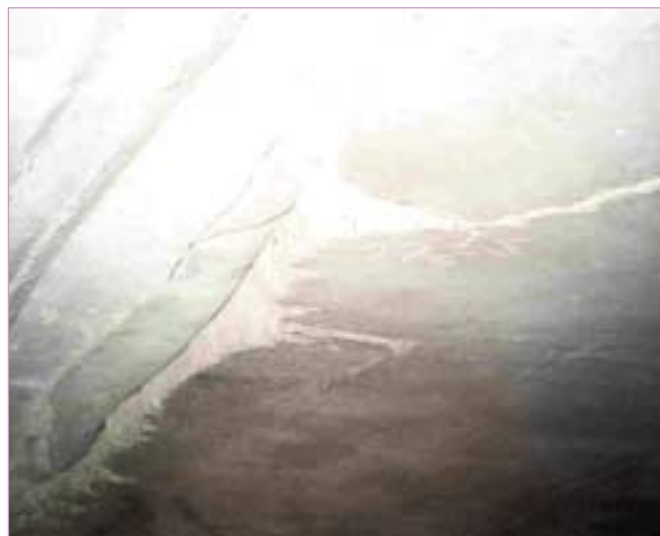
Le béton du plot de droite s'est moulé sur le boudin SATUJO dégonflé - la zone fragile est tombée

- déplacement de la fissure de joint dans l'un des anneaux ; l'une des lèvres présente alors un décollement de plaque ;
- présence assez fréquente de ségrégations locales de granulats au niveau des lèvres ; elles provoquent en béton ancien soit des venues d'eau, soit des instabilités localisées ;
- décollements et chutes des ragréages mis en place sur ces joints à des fins esthétiques, ou aérauliques en gaines de ventilation ;
- des essais de masques de coffrage ont été réalisés à l'aide de boudins gonflables (type Satujo) ; le déplacement ou la perforation de ces boudins ont provoqué des désordres spécifiques illustrés ci dessous. Certaines plaques sont tombées d'elles-mêmes.

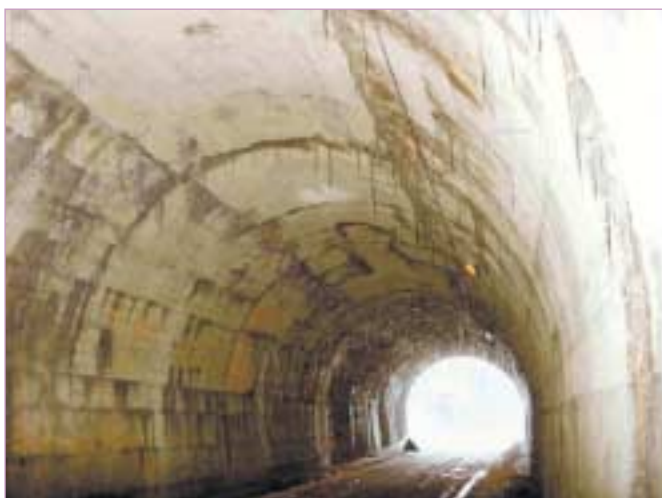
Béton de 1936. Chaque montée de béton est soulignée par un alignement de nids de cailloux, perméable et parfaitement horizontal dû à la mise en place

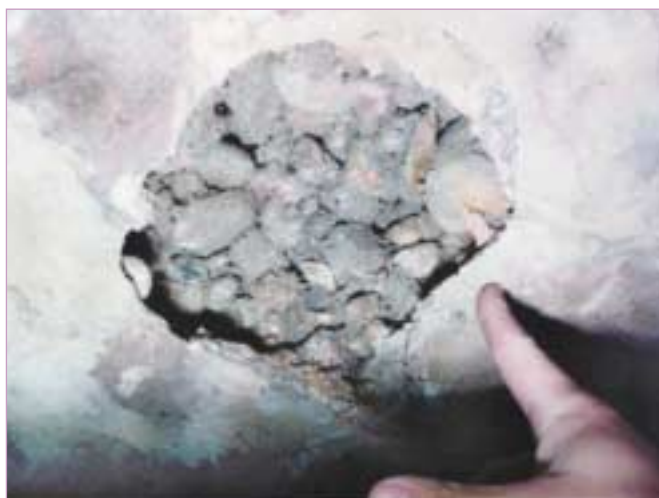
Nid de cailloux initialement masqué par une pellicule de laitance. Son étendue ne peut être cartographiée qu'à l'auscultation au marteau

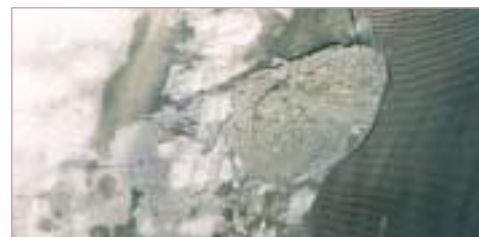
Béton altéré par dissolution et lessivage et soumis au gel

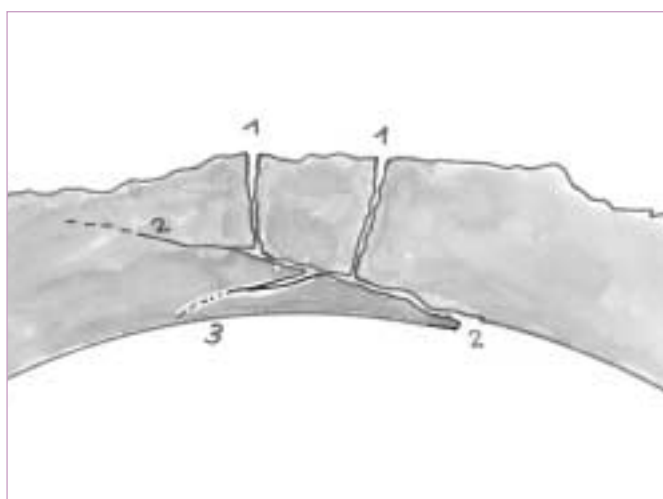
Schéma du mécanisme d'écaillage du béton
(exemple en clé de voûte)

L'intrados est mis en compression et les fissures suivantes se forment :
Type 1. Fissures de traction à l'extrados ;
Type 2. Fissure de cisaillement à l'intrados : la fissure est ouverte car le matériel broyé foisonne et tend à repousser l'écaïlle en formation ;
Type 3. La racine de l'écaïlle cède rapidement et celle-ci devient instable. Toute la sous-face va sonner le creux.

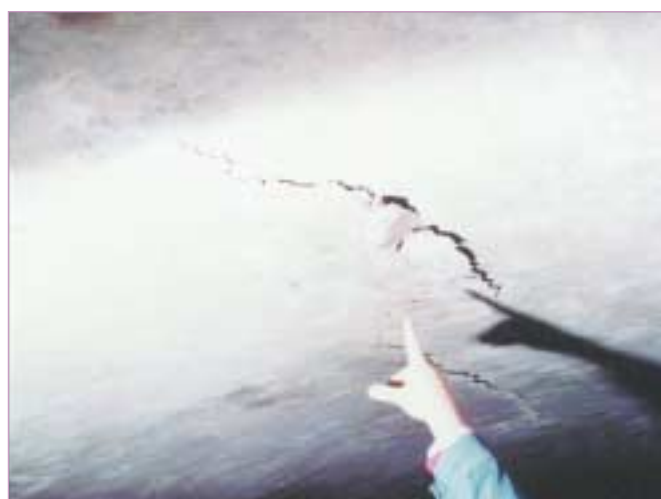
Début de cisaillement du béton en clé.
La fissure cisailante (type 2) est ici nettement exprimée ;
la lèvre est fragile

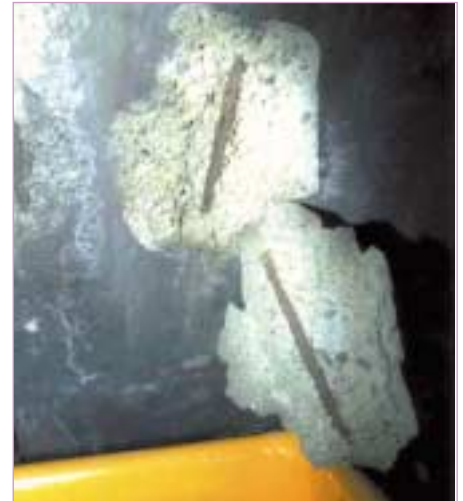
Une armature de fort diamètre peut décoller une écaille de 2 à 3 cm d'épaisseur (béton de 1963)

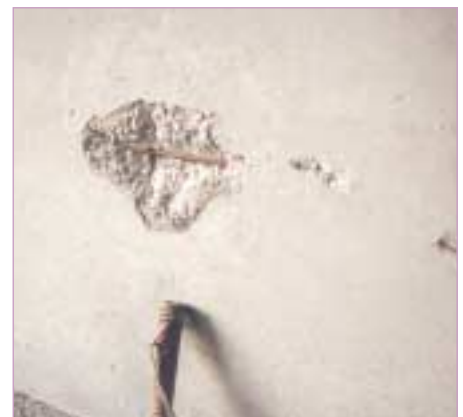
Éclatements dans un béton récent

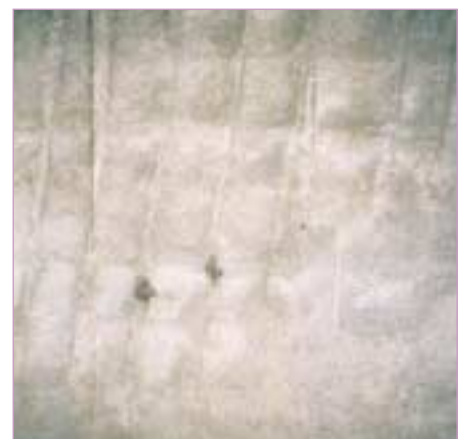
Spectre des armatures en piédroit

Les causes sont multiples: mise en résonance de la nappe d'armature pendant la vibration interne ou externe – légères ségrégations entre fer et coffrage par effets de paroi (proximité du coffrage et des armatures) – pellicule de graisse sur les armatures (rare, mais constaté).
