Guide de l'inspection du génie civil des tunnels routiers

Du désordre vers le diagnostic

Sécurité des usagers, niveau de service de l'ouvrage et conservation du patrimoine sont les objectifs permanents des maîtres d'ouvrages.

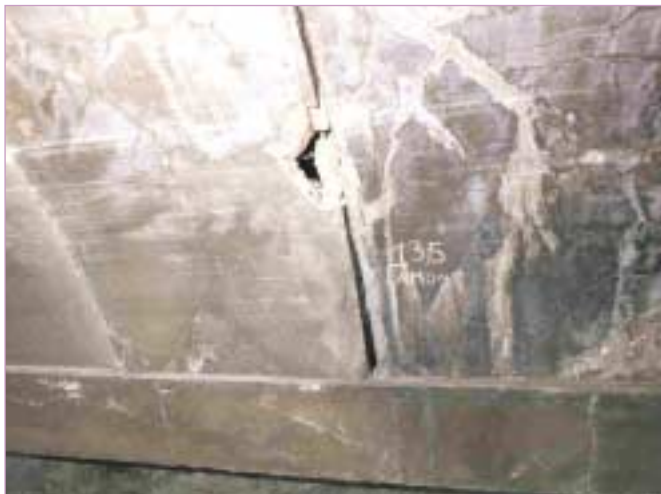
L'élément central est percé par un choc (traces de frottements). La fissuration est importante. L'extrados des éléments n'est pas bloqué au terrain (vide visible)

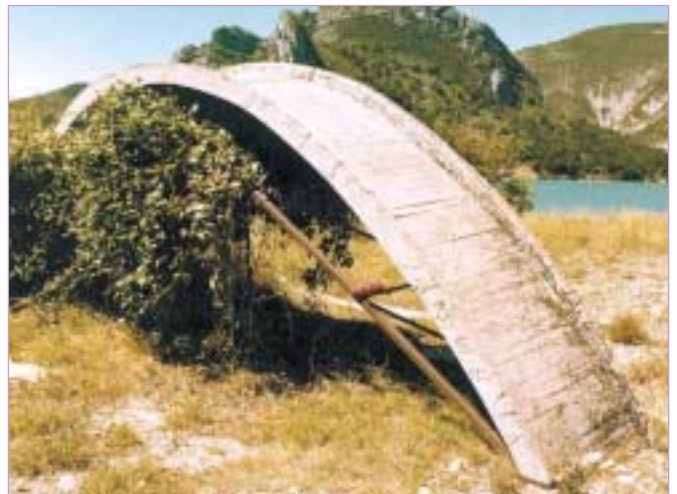
Élément avec son armature de manutention

Fissures, épaufrures avec fers apparents, éclatements par corrosion des fers.
Chocs de PL sur les éléments mal alignés, entraînant des épaufrures profondes et des déplacements d'éléments.

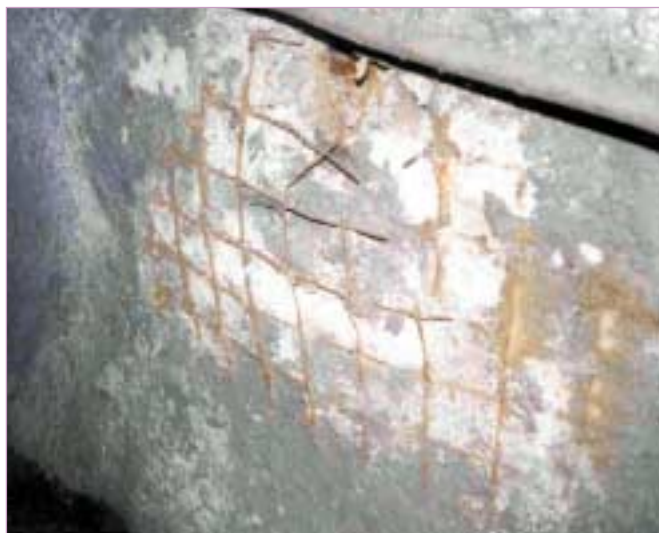
Le treillis soudé n'a pas reçu un recouvrement suffisant (malfaçon)

Fissuration particulière de type faïençage.
Défauts d'enrobage du treillis soudé, parfois localement apparent (aspect « gaufré »).
Fortes variations d'épaisseur, surtout sur le rocher (présence de « pointes »)
Éclatements superficiels sur treillis ou tête de boulon oxydés.
Défaut d'adhérence au support ou support rocheux altéré (zones sonnant le creux).
Ruptures et chutes partielles.

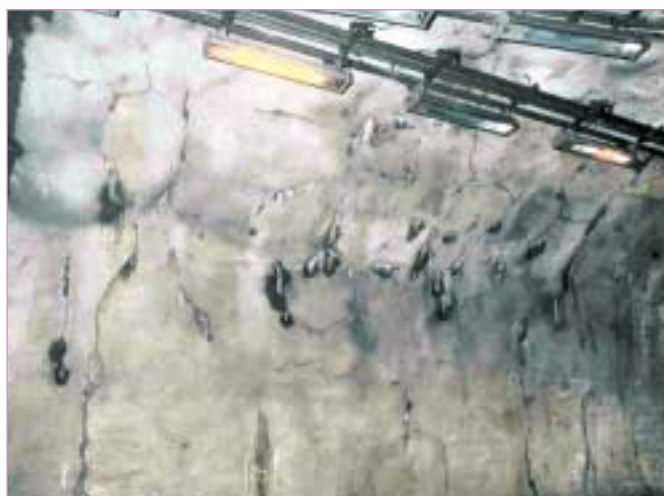
Faïençage d'un béton projeté sur rocher humide

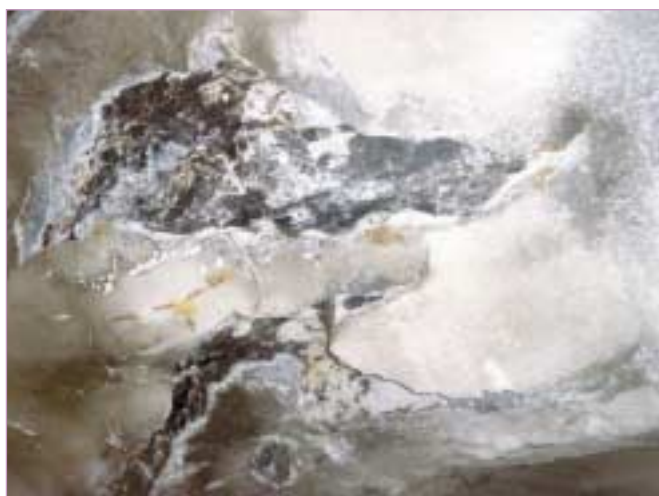
Béton projeté tombé en calotte. Conjugaison d'une projection mal conduite, sur un terrain schisteux, humide et instable, soumis au gel prolongé

Projection sur un support mal nettoyé ou purgé – présence de venues d'eau.
Défauts de mise en œuvre – mauvaise qualité du support – zones sans treillis soudé ni fibres (réparations anciennes).
Un béton projeté résiste mal à un gonflement du terrain.

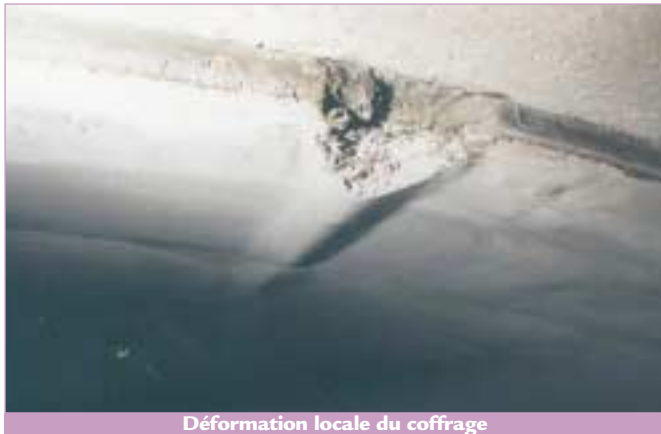
Déformation locale du coffrage

Les photos suivantes illustrent quelques aspects de ces défauts sur les parements de tunnels.

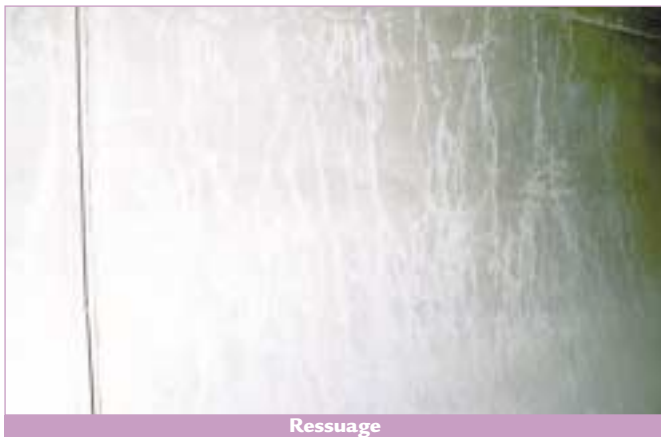
Ressuage

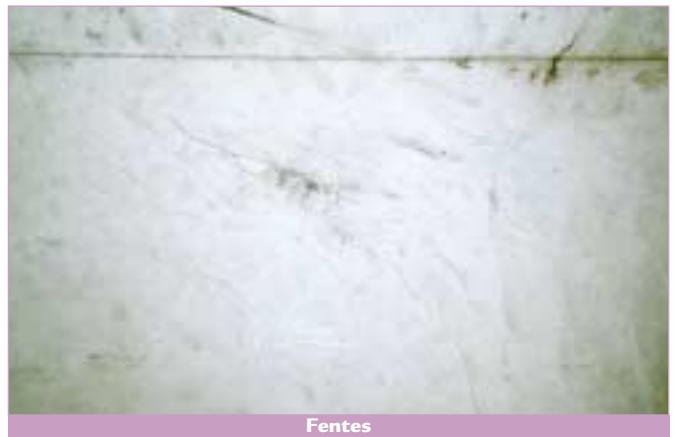
Fentes

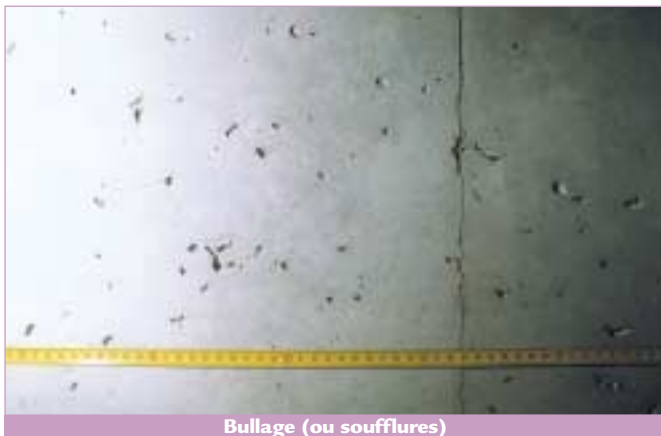
Bullage (ou soufflures)

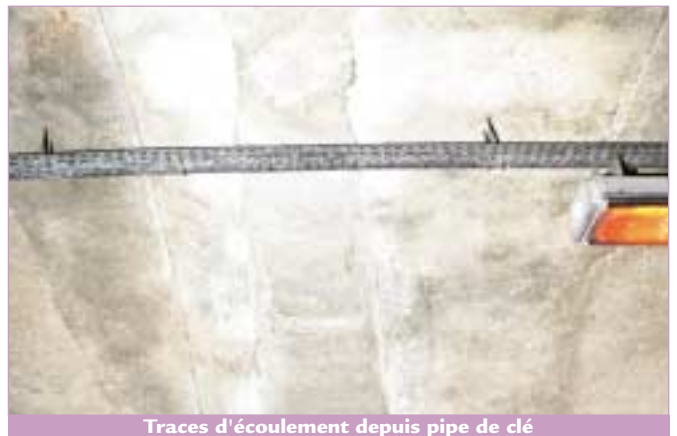
Traces d'écoulement depuis pipe de clé

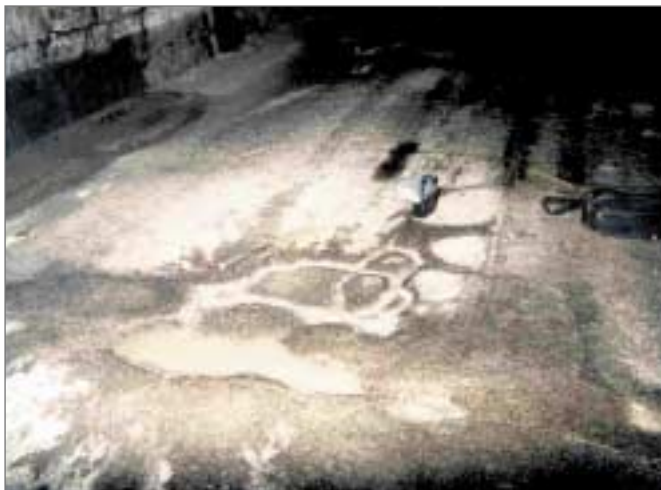
Faïençage, pompage et flaches
Fondation saturée d'eau et comportant des vides
de dissolution

Faïençage et flaches avec remontées d'eau – fissures longitudinales ou transversales.
Bombements, affaissements localisés.

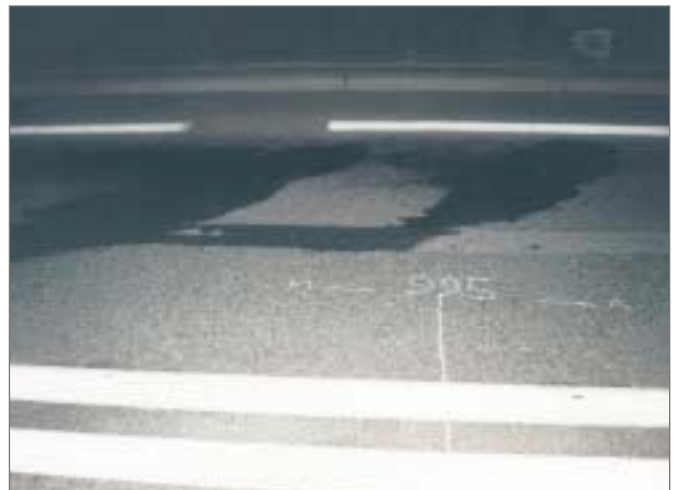
Remontée d'eau au travers de l'enrobé

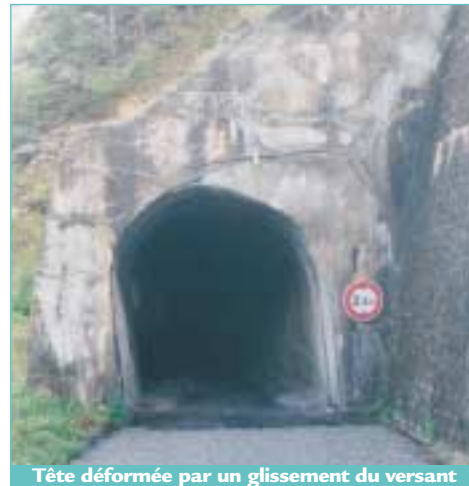
Tête déformée par un glissement du versant

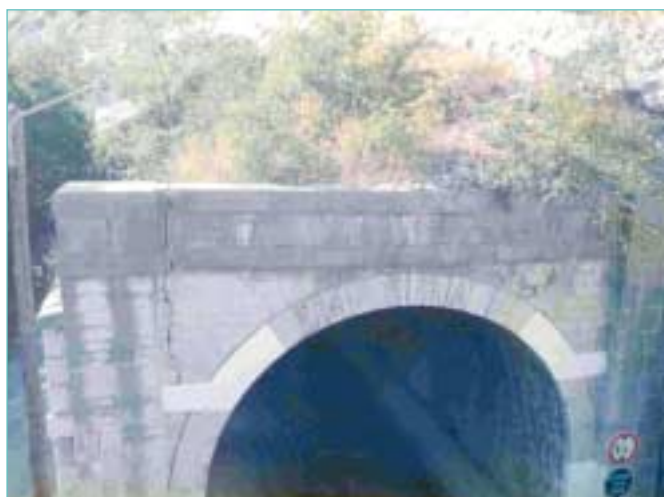
Fissuration et basculement latéral d'un mur tympan, chambre d'éboulis non curée

- **anciens tympans en maçonneries** : tassements, basculements (séparation d'avec le corps de voûte), fissures ;
- **fausses têtes à l'air libre** : présence fréquente de fissures obliques en intrados (torsion de la structure par tassement) ;
- **tous les types de têtes** : épaufrures causées par des chutes de pierres, désorganisations locales de maçonneries par la végétation ;
- **ouvrages modernes** : les habillages en panneaux préfabriqués, scellés par chevilles ou fixés sur un squelette métallique, sont sensibles aux chocs. La corrosion des pièces métalliques cachées est à surveiller.

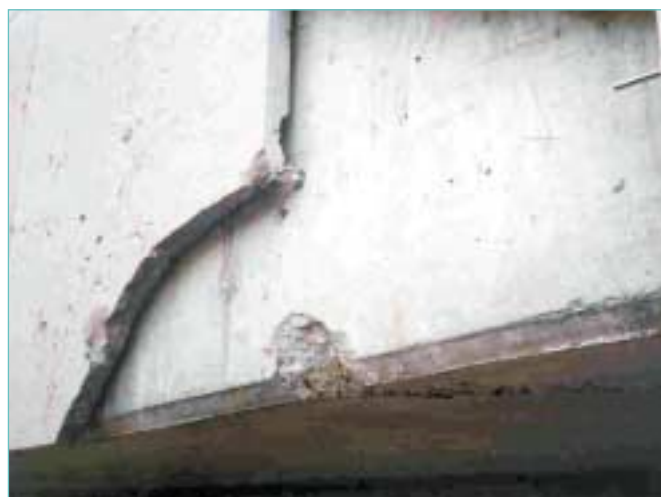
Rupture d'un habillage due à un choc de poids-lourd

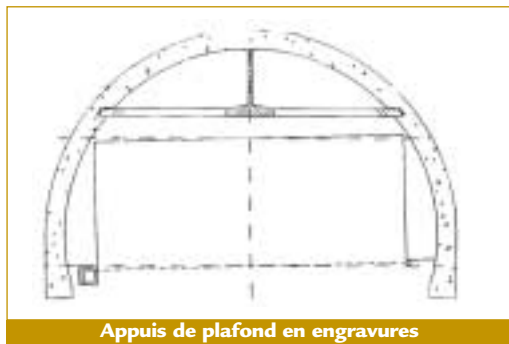
Appuis de plafond en engravures

Appuis: corbeaux ou engravures

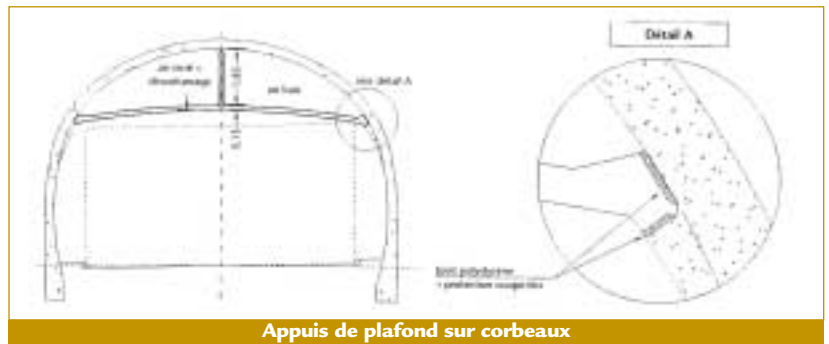
Appuis de plafond sur corbeaux

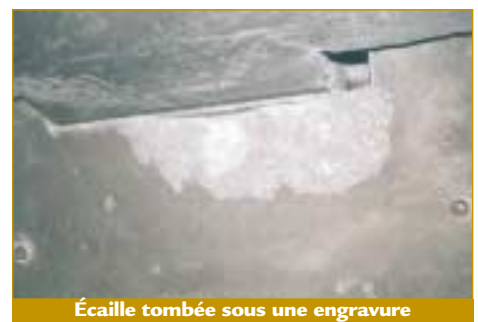
Écaille tombée sous une engravure

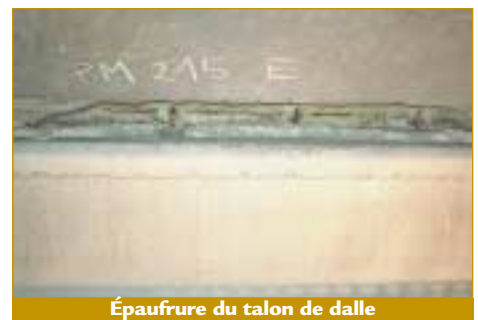
Épaufrure du talon de dalle

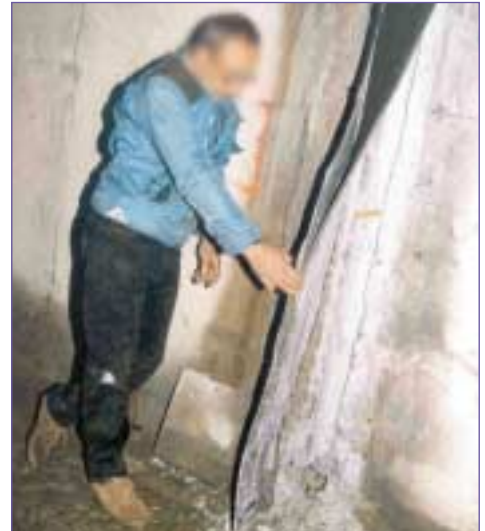
Le pontage est décollé, la base du captage est détruite par le gel et engorgée

Les principaux désordres sont constatés sur les dispositifs de type 3 et 4. Ils se dégradent rapidement en conditions sévères par des éclatements dus au gel, ou par colmatage rapide par des fines amenées par les eaux.

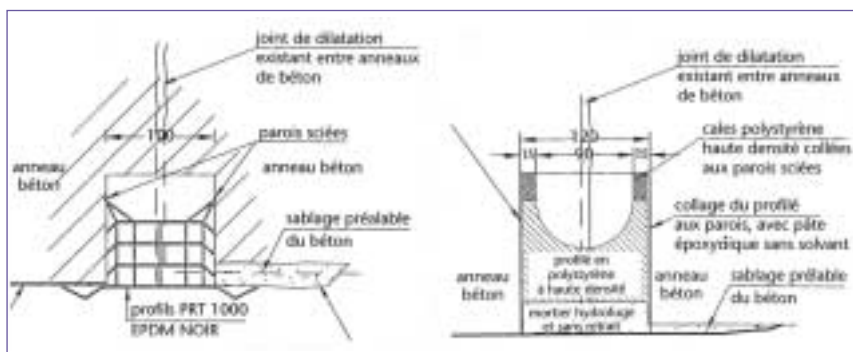
Deux types de captages linéaires d'intrados

1. Les barbacanes en maçonnerie.
2. Les forages drainants (tubés ou non) en piédroits.
3. Les pontages collés sur les joints de bétonnage ou sur des fissures.
4. Les saignées dans le revêtement (demi coquilles de type ALIVA et mortier de cachetage, perfectionnés par la suite par un isolant thermique).
5. Les saignées sciées recevant un profilé drainant amovible (traitement des joints de bétonnage).

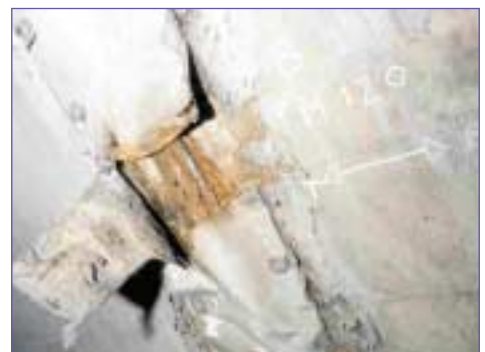
Les frottements de poids-lourds peuvent détruire le pontage et le joint amovible sous-jacent (ici, joint PRT et pontage Hypalon)

Les pontages collés sont de type résine armée ou bande Hypalon. On constate assez souvent des déchirures ou des défauts de collage amenant des fuites.

Les profilés amovibles (type PRT) ne sont réellement efficaces que si les saignées sciées sont rectilignes et ont des lèvres très régulières. Malgré cela, ces dispositifs étant utilisés en tunnels anciens, la porosité du béton laisse passer l'humidité aux abords du joint.

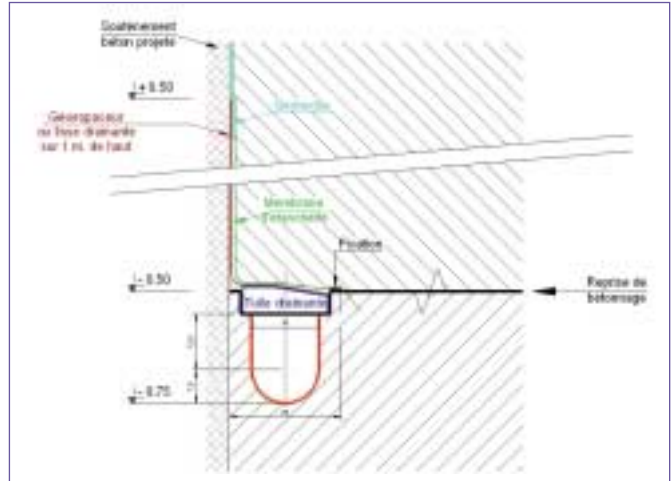
Coupe d'un caniveau drainant en base de feuille d'étanchéité

Suivant l'âge du tunnel, il peut être constitué par des drains en PVC renforcés, en polyéthylène ou par un caniveau recouvert de dalles en béton ou de tuiles métalliques drainantes.

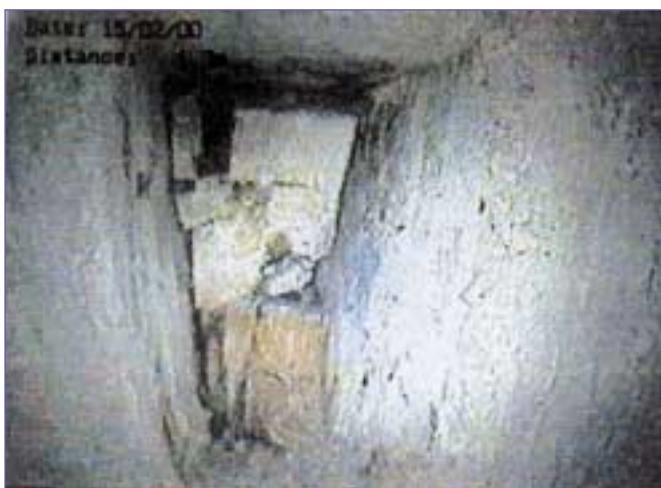
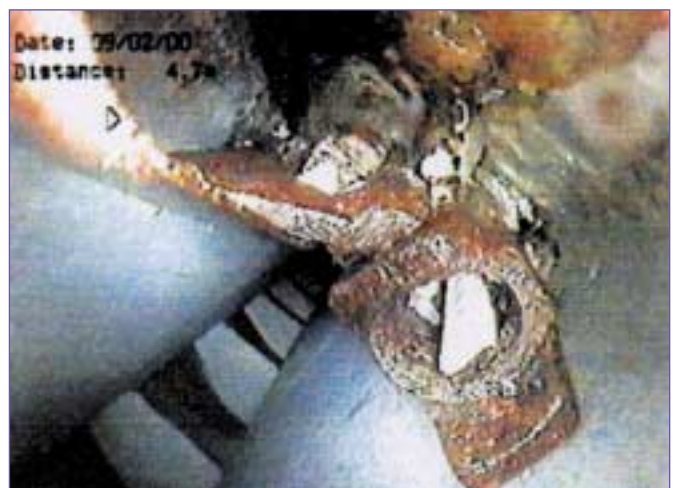
Exemples de caniveaux engorgés de débris de chantier

Concrétionnement par de la calcite ou engorgement par des fines (visible au droit des niches de piédroits).
Ecrasement des drains circulaires (visible uniquement par endoscopie).

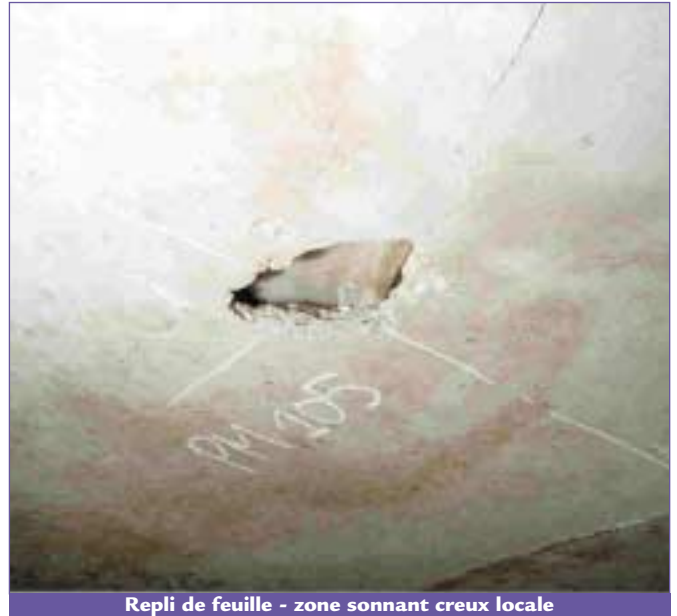
Repli de feuille - zone sonnante creux locale

- une feuille posée trop «lâche» (densité insuffisante de points de fixation): la montée du béton dans le coffrage provoque la formation de plis qui peuvent se rapprocher du coffrage et générer une zone sonnante le creux très locale;
- une feuille posée trop «tendue»: la montée du béton dans le coffrage au droit de hors profils tend la feuille au delà de sa limite d'élasticité; le béton passe derrière la feuille déchirée, la rabattant parfois contre le coffrage ou à proximité immédiate de celui-ci (quelques mm ou cm); on aura dans ce cas une zone sonnante le creux de grande étendue (1 à 40 m² parfois);
- un objet métallique non recépé amorçant la déchirure de la feuille.

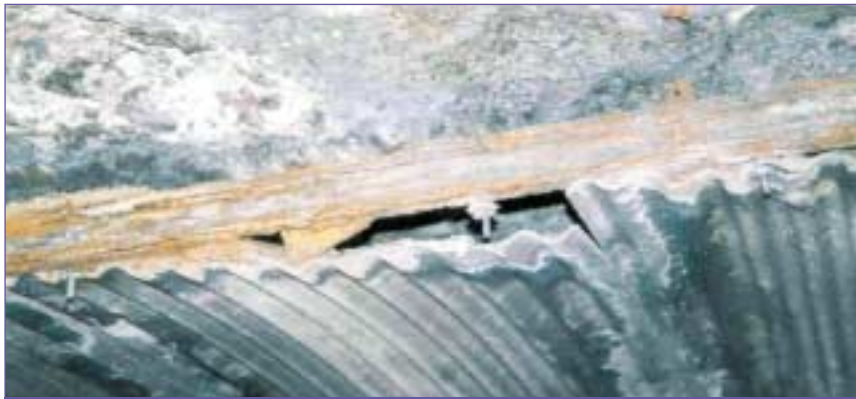
Panneaux en fibro-ciment.

On note l'oxydation importante des lisses de soutien, et la rupture d'une fixation

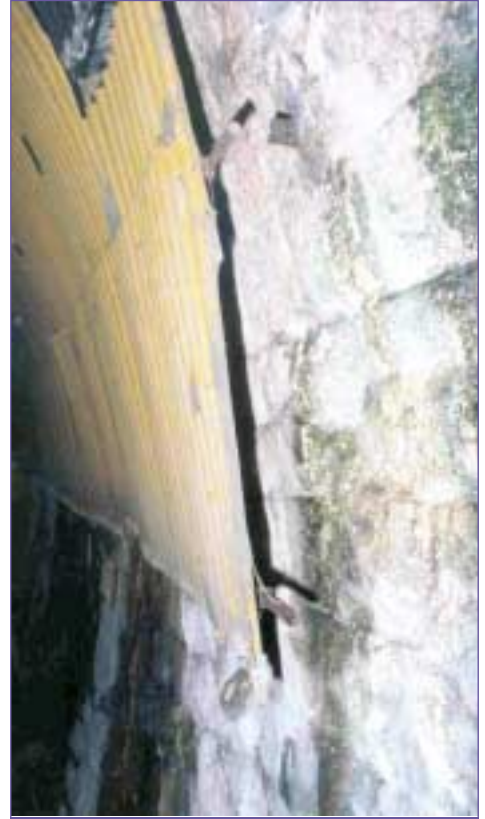
On note la perte d'un élément métallique, ainsi que la rupture des ancrages

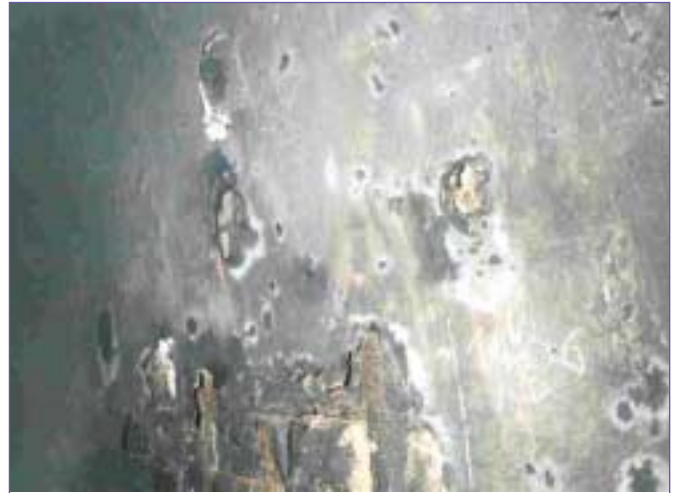
Dégradation d'un film de résine posé sur maçonnerie

La forte humidité de certains tunnels anciens, gênante pour l'exploitation, a conduit à mettre en œuvre des «étanchéités intrados» sous la forme de films de résine polyuréthane fins (1 à 2 mm au plus), qui s'apparentent à un cuvelage. Les désordres sont apparus rapidement du fait de la pression de l'eau s'exerçant entre le revêtement et le film. Suivant la qualité de son adhérence et de son élasticité, qui se dégradent avec le temps, le film se décolle (cloques sous pression) puis se déchire.

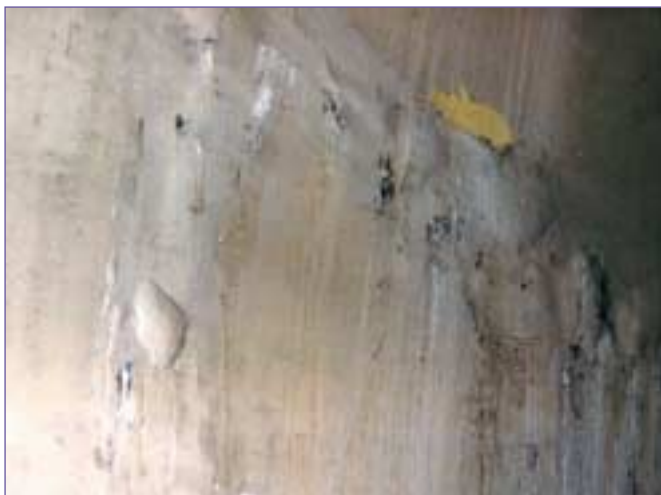
Cloques du film de résine avec eau sous pression

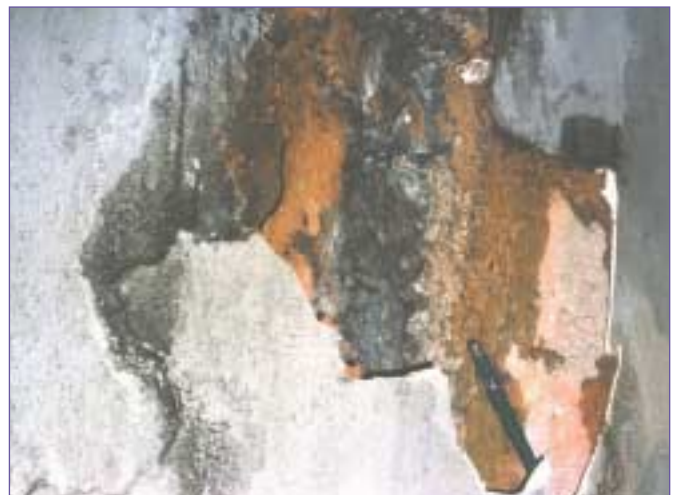
Éclatement d'un cuvelage sous l'effet du gel

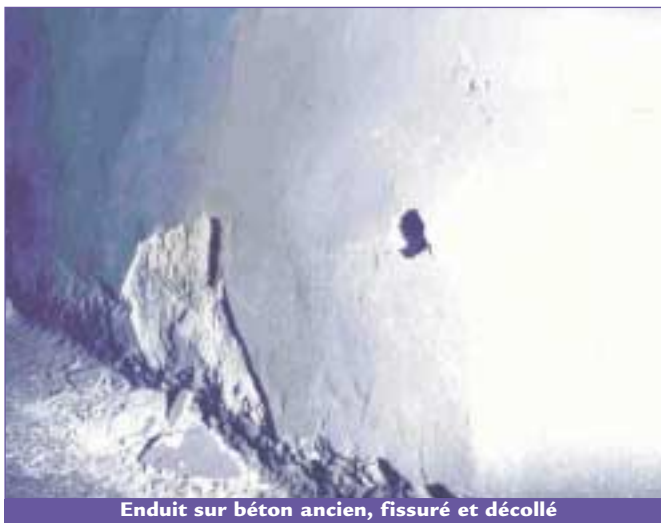
Enduit sur béton ancien, fissuré et décollé

- perte progressive d'adhérence au support, due à sa mauvaise qualité, à l'action des eaux bloquées par l'enduit, à la « respiration » thermique de la voûte (déformations saisonnières cycliques), à l'action du gel ;
- fissuration de l'enduit dont la rigidité ou le comportement thermique sont différents de ceux du support ;
- attaques chimiques internes du support générant des gonflements décollant l'enduit ;
- chute sous forme de plaques, les enduits n'étant généralement pas armés. Lorsqu'ils le sont, souvent par des grillages fins, ceux-ci sont complètement oxydés.

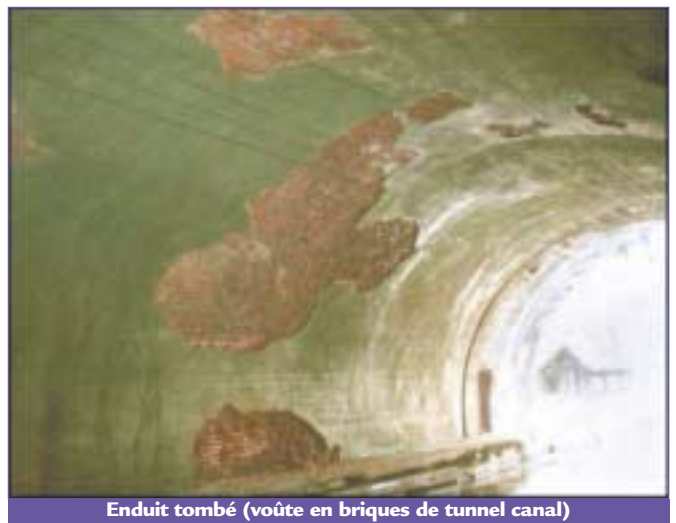
Enduit tombé (voûte en briques de tunnel canal)

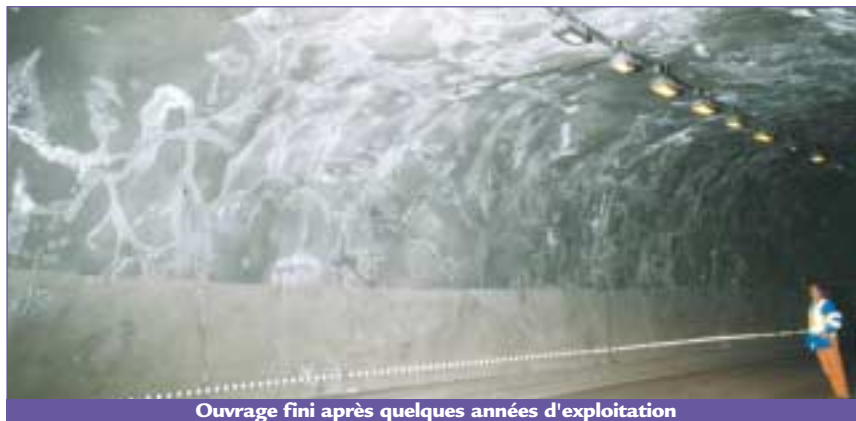
Ouvrage fini après quelques années d'exploitation

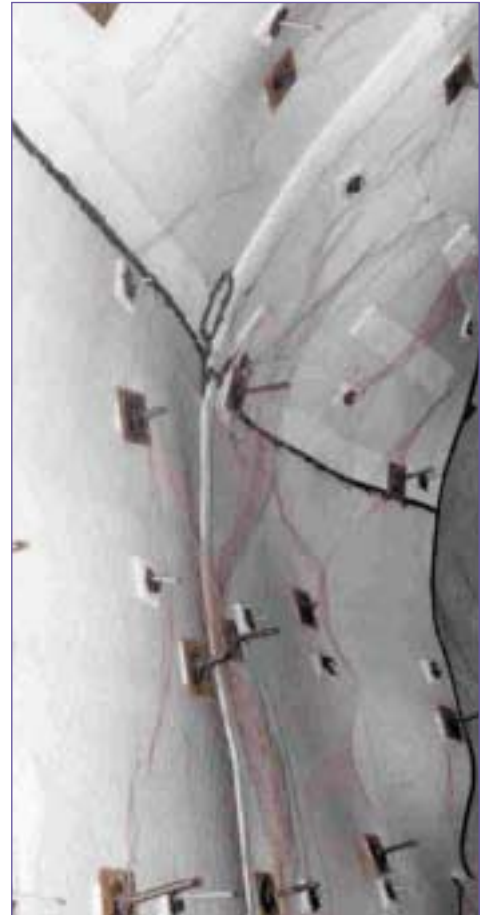
Isolation étanche Ethafoam avant mise en place du treillis soudé et projection du béton

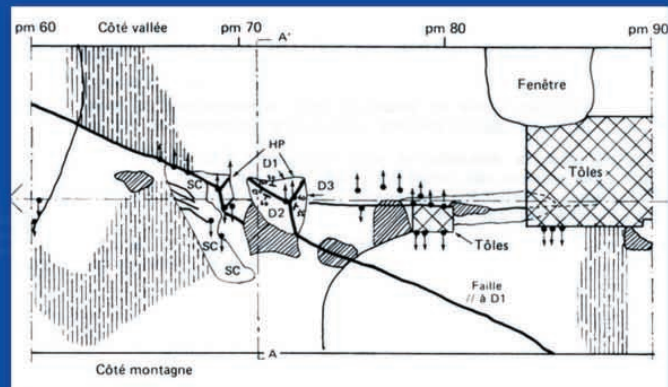
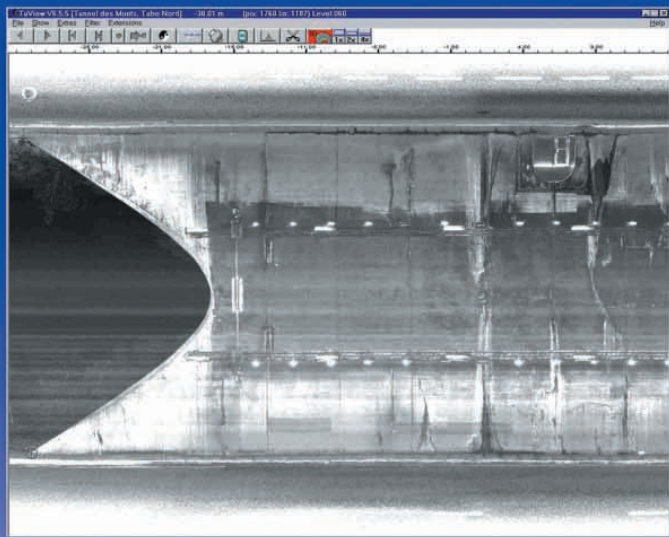
... à l'ouvrage moderne

du levé manuel ...

... à l'image numérique
