# MURS DE SOUTÈNEMENT

**MUR POIDS  
EN BÉTON**

***TYPE 3***

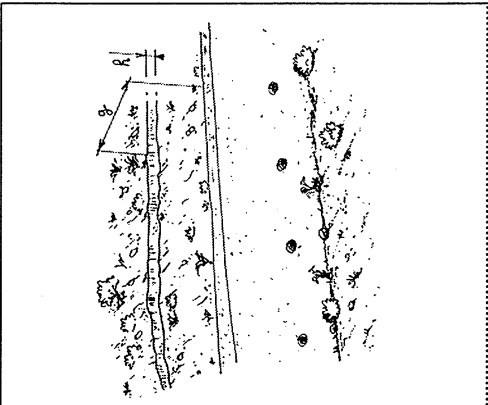
111	<b>STABILITÉ D'ENSEMBLE</b>					
	1110	<b>Fissuration du terrain (ou de la chaussée) parallèlement au mur</b> Fissures du terrain soutenu, sensiblement parallèles à l'axe longitudinal de l'ouvrage. - Fissuration discontinue. - Fissuration continue. . Sans décalage vertical. . Avec décalage vertical.	0  1  2E 3			- Due à la nature du matériau du massif soutenu (tassement résultant d'une période de sécheresse...) - Ou due à un mouvement d'ensemble de l'ouvrage et/ou un déversement (vers l'aval). 1212 4130 1213	Préciser : ✓ la valeur de «g» ; distance entre l'axe de la fissure et le parement extérieur en tête de l'ouvrage, ✓ la valeur de «h» ; hauteur maximale du décalage vertical de la fissure.
	1111	<b>Fissuration du terrain en arc de cercle</b> Fissures du terrain soutenu, sensiblement en arc de cercle par rapport à l'axe longitudinal de l'ouvrage. - Fissuration discontinue. - Fissuration continue. . Sans décalage vertical. . Avec décalage vertical.	0  1  2E 3			- Due à la nature du matériau du massif soutenu (tassement résultant d'une période de sécheresse...) - Ou due à un mouvement d'ensemble de l'ouvrage et/ou un déversement vers l'aval. 1212 4131 1213	Préciser la valeur : ✓ la valeur de «g» ; rayon de l'arc de cercle formé par la fissure, ✓ la valeur «h» ; hauteur maximale du décalage vertical de la fissure.

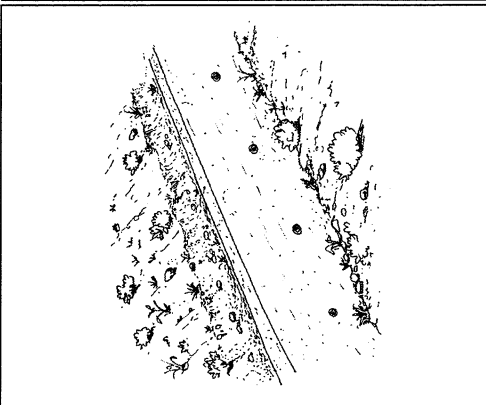
1112	<b>Tassement du terrain en tête du mur</b> Observable par un affaissement du terrain du massif soutenu, et/ou des systèmes d'évacuation des eaux, en tête du mur. - Localisé. - Étendu.	0  2 2E			- Dû à la nature du matériau du massif soutenu (érodable, effet de la sécheresse...)  - Ou dû à un glissement d'ensemble du mur de l'ouvrage et/ou un déversement vers l'amont.

Préciser la profondeur du tassement par rapport au plan supérieur du terrain du massif soutenu.

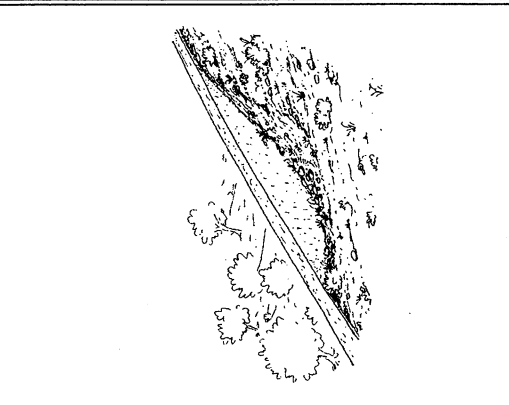
1113	<b>Tassement de terrain</b> Observable par un affaissement du terrain du massif soutenu dans la zone d'influence. - Localisé. - Étendu.	0  2E 3U			- Dû à un défaut du système de drainage interne de l'ouvrage, ou à la rupture d'une canalisation implantée dans le massif soutenu.  - Ou dû à un glissement d'ensemble important de l'ouvrage.

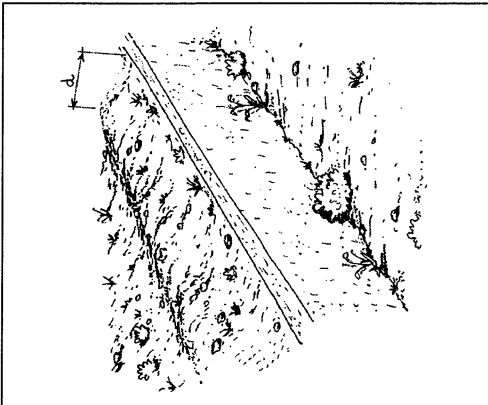
1114	<b>Bourrelets de terrain</b> Observables par des déformations (en forme de vagues) du terrain du massif soutenu. - Localisés. - Étendus.	0  2E 3U			- Dus à une instabilité du terrain superficiel du massif soutenu. - Ou dus à un mouvement général et révélateur d'un glissement d'ensemble de l'ouvrage (avec éventuellement déversement vers l'amont).

Préciser la hauteur du bourrelet par rapport au plan supérieur du terrain du massif soutenu et la distance "d" par rapport au parement extérieur en tête de l'ouvrage.

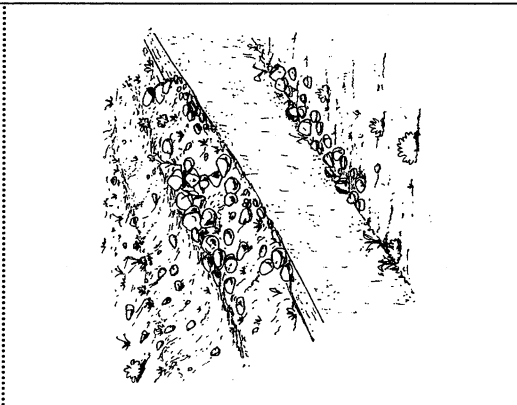
1115	<b>Érosions</b> Observables par des ravinnements du sol dans la zone d'influence de l'ouvrage accompagnées ou non de stockage de matériaux en tête (éboulis, blocs, ...). - Localisées. - Étendues. - Étendues avec stockage de matériaux en tête.	0  1 2 2E			- Dues à l'instabilité du terrain superficiel, aggravé par un défaut de drainage et d'évacuation des eaux dans la zone d'influence de l'ouvrage, et/ou des interventions au voisinage de l'ouvrage (tranchées, déboisement,...).

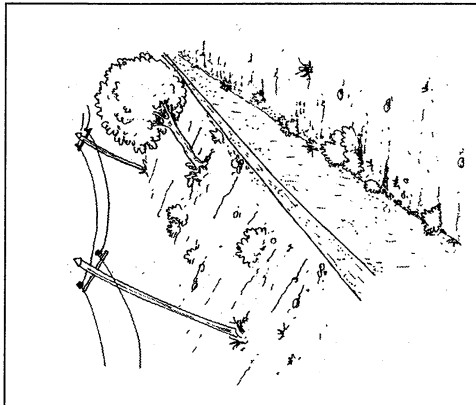
1120	<b>Inclinaisons anormales d'arbres, poteaux</b> Arbres, poteaux, et candélabres implantés dans la zone d'influence de l'ouvrage, anormalement penchés.	0			Désordre non classé, examiner les défauts de structure (chapitre 4).	Indiquer par une croix (x) dans la colonne "relevé" la présence du défaut.

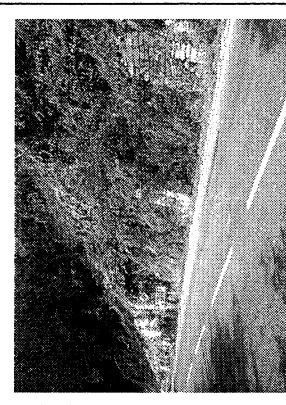
1121	<b>Présence de végétation nuisible</b> Arbres, végétation abondante et nuisible dans la zone d'influence de l'ouvrage.	0			Désordre non classé, examiner les défauts de drainage (chapitre 3).	Indiquer par une croix (x) dans la colonne "relevé" la présence du défaut.

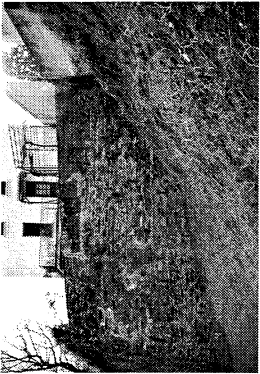
1122	<p><b>Présence de surcharges</b></p> <p>Accumulations de matériaux, ou constructions récentes ; respectivement stockés ou construites dans la zone d'influence de l'ouvrage, ou rechargements abusifs de la chaussée soutenue.</p>	0			Désordre non classé, examiner les défauts de structure (chapitre 4).	<p>Indiquer par une croix (X) dans la colonne "relevé" la présence du défaut.</p> <p style="text-align: center;">△</p>
	1123	<p><b>Désordres des structures voisines du mur</b></p> <p>Tassements, fissures, ruines partielles de bâtiments implantés dans la zone d'influence de l'ouvrage.</p>	0			Désordre non classé, examiner les défauts de structure (chapitre 4).	<p>Indiquer par une croix (X) dans la colonne "relevé" la présence du défaut.</p> <p style="text-align: center;">△</p>

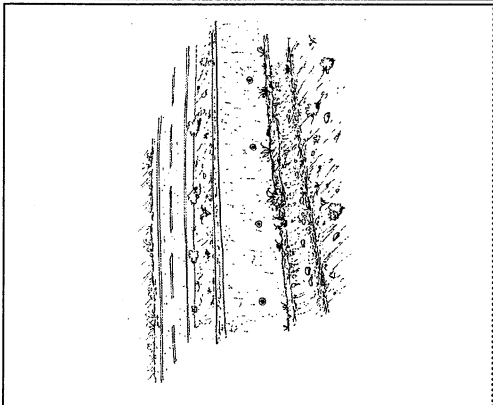
121						
	1212	<b>Tassement du terrain en pied</b> Observable par un affaissement du terrain du massif, d'assise, et/ou des systèmes d'évacuation des eaux, en pied du mur. - Localisé. - Étendu.	0  2 2E			- Dus à la nature du matériau du massif d'assise (érodable, effet de la sécheresse...) - Ou dus à un déversement vers l'aval de l'ouvrage. - Ou dû au tassement d'un réseau de concessionnaire. (Tranchée). 1110 4120 1111	Préciser la profondeur du tassement par rapport au plan supérieur du terrain du massif d'assise.

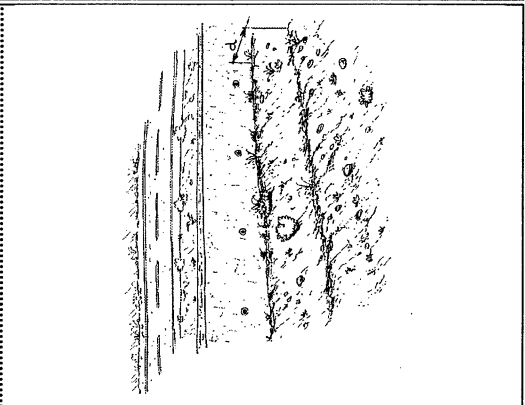
1213	<b>Bourrelets de terrain</b> Observable par des déformations (en forme de vagues) du terrain du massif d'assise. - Localisés. - Étendus.	0  2E 3U			- Dus à une instabilité du terrain superficiel du massif portant. - Ou dus à un mouvement général et révélateur d'un glissement d'ensemble de l'ouvrage (avec éventuellement un déversement vers l'amont de la structure). 1110 1113 1111 1114 1112 4121 4131	Préciser la hauteur du bourrelet par rapport au plan supérieur du terrain du massif d'assise et la distance «d» de l'axe du bourrelet par rapport au pied du parement extérieur de l'ouvrage.

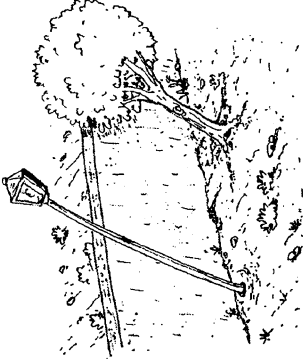
1220	<b>Inclinaisons anormales d'arbres et poteaux</b> Arbres, poteaux, et candélabres implantés dans la zone d'influence de l'ouvrage anormalement penchés.	0

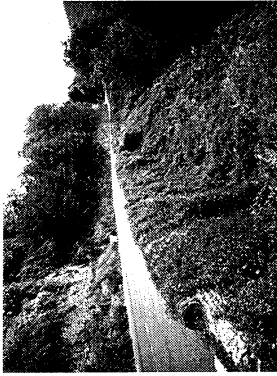
1221	<b>Présence de végétation nuisible</b> Arbres, végétation luxuriante et nuisibles dans la zone d'influence de l'ouvrage.	0			Désordre non classé, examiner les défauts de drainage (chapitre 3).	Indiquer par une croix (x) dans la colonne "relevé" la présence du défaut.

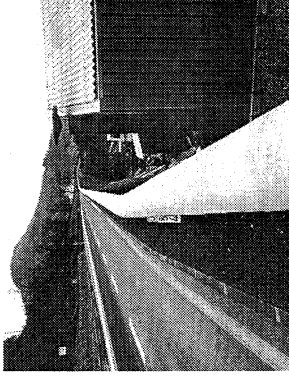
1222	<b>Présence de surcharges</b> Accumulations de matériaux, ou constructions récentes ; stocks ou constructions dans la zone d'influence de l'ouvrage.	0			Désordre non classé, examiner les défauts de structure (chapitre 4).

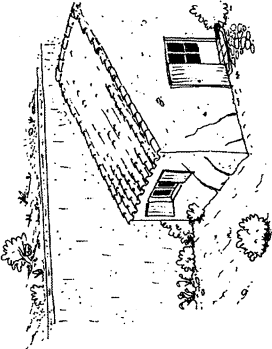
122		0				
	1223	<b>Désordres des structures voisines du mur</b> Tassements, fissures, ruines partielles de bâtiments implantés dans la zone d'influence de l'ouvrage.				Désordre non classé, examiner les défauts de structure (chapitre 4).	Indiquer par une croix (X) dans la colonne "relevé" la présence du défaut.

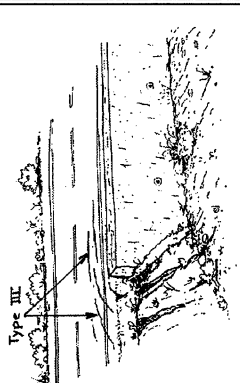
<p>Type III</p>	2114	<p><b>Fissures longitudinales du type III</b></p> <p>Fissuration située en rive du mur et à ses extrémités, rectiligne et/ou éventuellement incurvée vers le talus.</p> <ul style="list-style-type: none"> <li>- Fissuration discontinue.</li> <li>- Fissuration continue.</li> <li>. Sans décalage vertical.</li> <li>. Avec décalage vertical.</li> </ul>	0  1  2  2E			<ul style="list-style-type: none"> <li>- Dues à la nature du matériau du massif soutenu (fissuration résultant d'une période de sécheresse...).</li> <li>- Ou dues à un mouvement d'ensemble de l'ouvrage (avec une rotation vers l'aval).</li> <li>- Ou dues à un défaut du drainage interne (poussée hydrostatique).</li> </ul>	<p>Situées en rive de l'ouvrage et éventuellement se prolongeant dans la zone d'influence.</p> <p style="text-align: center;">▲</p>

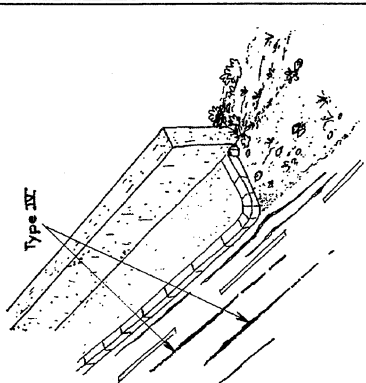
<p>Type IV</p>	2115	<p><b>Fissures longitudinales de type IV</b></p> <p>Fissuration située en tête de l'ouvrage, en rive du mur, à la jonction bordures de trottoirs/chaussée ou sur l'accotement (en l'absence de trottoirs).</p> <ul style="list-style-type: none"> <li>- Fissuration discontinue.</li> <li>- Fissuration continue.</li> <li>. Sans décalage vertical.</li> <li>. Avec décalage vertical.</li> </ul>	0  1  2  2E		<ul style="list-style-type: none"> <li>- Dues à la nature du matériau du massif soutenu (fissuration résultant d'une période de sécheresse...).</li> <li>- Dues à un mouvement local ou d'ensemble de l'ouvrage (avec un déversement vers l'aval).</li> <li>- Ou dues à une fuite de matériau du remplissage (défaut de drainage interne).</li> <li>- Ou dues à un choc de véhicule.</li> </ul>	<p>Situées en tête et à l'aplomb de l'ouvrage.</p> <p style="text-align: center;">▲</p>

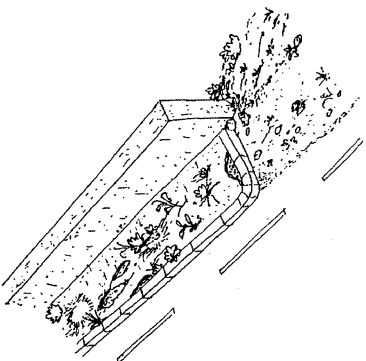
212	<b>TROTTOIRS, BORDURES ET ACCOTEMENTS - (SUITE)</b>					
	2121	<b>Défauts sur trottoirs (ou accotements)</b> Observables par : <ul style="list-style-type: none"> <li>- Une dégradation du revêtement.</li> <li>- Une déformation de surface.</li> <li>- La présence de végétation.</li> </ul>	0			<ul style="list-style-type: none"> <li>- Dus à la stagnation des eaux de ruissellement.</li> <li>- Et/ou dus à un mauvais comportement des matériaux constitutifs.</li> <li>- Et/ou une insuffisance d'entretien.</li> </ul>	Préciser les trottoirs ou accotements concernés (à gauche TG ou à droite TD dans le sens des PR croissants) et la nature du défaut.
		<ul style="list-style-type: none"> <li>. Localisés.</li> <li>. Étendus.</li> </ul>	1 2

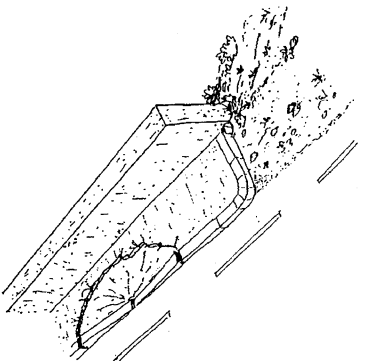
2122	<b>Affaissement du corps de trottoir ou de l'accotement</b> Au droit du mur, ou dans la zone d'influence. <ul style="list-style-type: none"> <li>. Localisé.</li> <li>. Étendu.</li> </ul>	0 2 2E			<ul style="list-style-type: none"> <li>- Dû à un tassement du matériau du remblai du massif soutenu (matériau compressible ou entraînement de fines).</li> <li>- Et/ou un mouvement du mur (déversement vers l'aval, glissement sur sa base).</li> <li>- Et/ou un défaut du drainage interne du mur.</li> <li>- Et/ou une intervention de concessionnaire (tranchée, chambre de tirage).</li> </ul>	Préciser les trottoirs ou accotements concernés (à gauche TG ou à droite TD dans le sens des PR croissants).

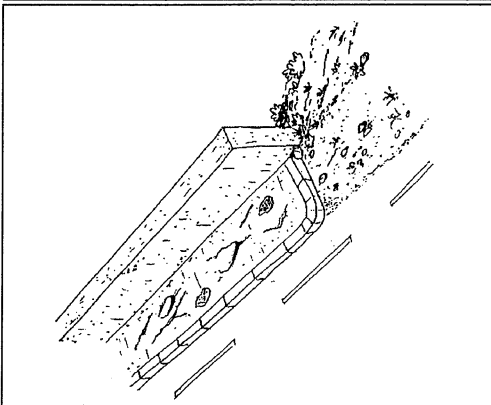
2123	<b>Défaut d'étanchéité du revêtement du trottoir</b> Observable par des fissurations, des décolllements, un vieillissement du revêtement. . Localisé. . Généralisé.	0  1 2			- Dû à l'absence de revêtement ou sa mauvaise exécution. - Et/ou au mauvais comportement des matériaux constitutifs du revêtement.	Préciser le trottoir concerné (à gauche TG ou à droite TD dans le sens des PR croissants).

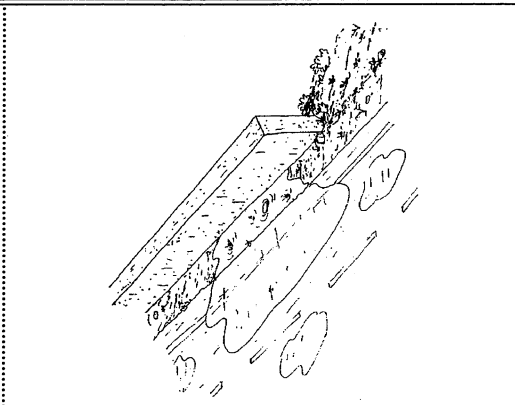
2124	<b>Configuration de l'ensemble chaussée/accotement</b> - Favorisant la stagnation d'eau ou les ruissellements vers la tête du mur. - Favorisant la circulation des véhicules trop près des parapets.	0 2 2E			- Défaut du drainage de la chaussée (de profil en long ou en travers de la chaussée). - Et/ou absence de bordures de trottoirs (pour limiter le gabarit transversal). - Défaut du revêtement de l'accotement.

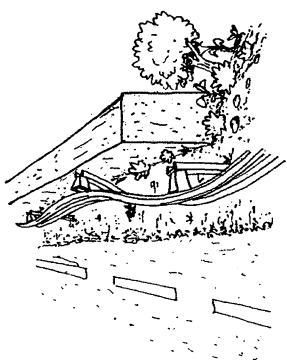
2130	<b>Défauts des dispositifs de retenue (garde-corps, glissières et barrières de sécurité)</b> Observables par : <ul style="list-style-type: none"> <li>- Un défaut d'alignement général ou localisé, en plan ou en élévation.</li> <li>- Une altération des matériaux constitutifs.</li> <li>- Une altération de leurs fixations à la structure.</li> <li>- Une brèche ou une discontinuité dans le dispositif.</li> </ul>	0  2 2 2 2			<ul style="list-style-type: none"> <li>- Dus à une mauvaise exécution.</li> <li>- Et/ou des chocs (avalanches, éboulements, etc).</li> <li>- Et/ou aux actions physico-chimiques du milieu environnant.</li> <li>- Et/ou à un défaut de la structure.</li> </ul>

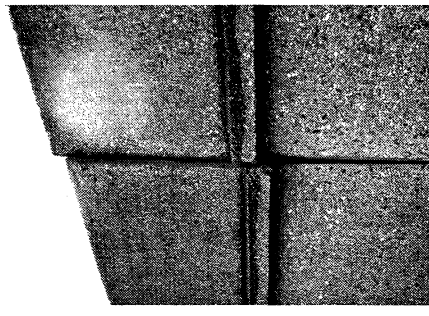
2140	<b>Défauts des plinthes, corniches et couronnements</b> Observables par : <ul style="list-style-type: none"> <li>- Un défaut d'alignement général ou localisé, en plan ou en élévation.</li> <li>- L'altération des matériaux constitutifs.</li> <li>- Une altération de leurs fixations à la structure.</li> <li>- Des défauts des joints entre éléments préfabriqués (suintements, fuites, stalactites, salissures...).</li> </ul>	0  2 2 2 2			<ul style="list-style-type: none"> <li>- Dus à une mauvaise exécution.</li> <li>- Et/ou des chocs (véhicules, avalanches, éboulements, etc).</li> <li>- Et/ou aux actions physico-chimiques du milieu environnant.</li> <li>- Et/ou à un défaut d'étanchéité des joints.</li> <li>- Et/ou à un défaut de la structure.</li> </ul>

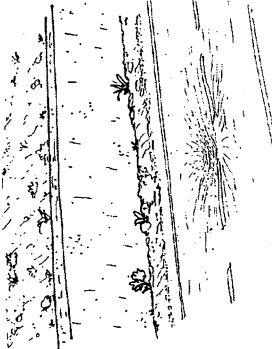
2210	<p><b>Déformation vers le bas</b></p> <p>Observable par un affaissement de la chaussée.</p> <p>- Présence du défaut.</p>	0  2			<p>- Due à un tassement du matériau du massif d'assise (matériau compressible ou entraînement de fines).</p> <p>- Et/ou un défaut de drainage.</p> <p>- Et/ou un mouvement du mur (déversement vers l'amont).</p> <p>- Et/ou une intervention de concessionnaire (tranchée, chambre de tirage...).</p>	<p>Localiser la déformation, indiquer la valeur approximative de la flèche.</p> <p>▲</p>
	2211	<p><b>Effondrement local</b></p> <p>Observable par un trou, une cavité intéressante, au-delà des enrobés de la chaussée, le matériau du massif d'assise.</p> <p>- Présence du défaut.</p>	0  2E			<p>- Dû à un tassement du matériau du massif d'assise (matériau compressible ou entraînement de fines).</p> <p>- Et/ou un défaut de drainage.</p> <p>- Et/ou une intervention de concessionnaire (tranchée, chambre de tirage...).</p>	<p>Ne pas confondre avec le "nid de poule".</p> <p>Localiser l'effondrement, indiquer la valeur approximative de la profondeur.</p> <p>▲</p>

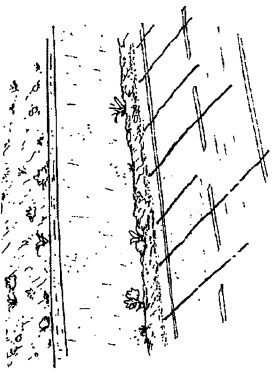
2212	<b>Fissures transversales de type I</b> Fissuration continue ou discontinue observable sur la chaussée. - D'ouverture inférieure à 1 cm. - D'ouverture supérieure à 1 cm.	0  1  2			- Dues à un mauvais comportement des matériaux de chaussée. - Et/ou un défaut de mise en œuvre.	Situées à l'aplomb du mur ou dans la zone d'influence.

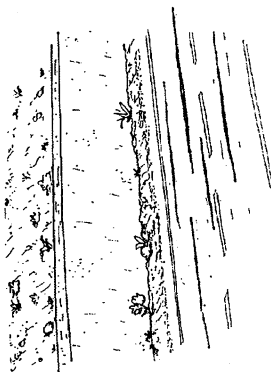
2213	<b>Fissures longitudinales ou en arc de cercle de type II</b> Fissuration continue ou discontinue située sur la chaussée ou en rive. - D'ouverture inférieure à 1 cm. - D'ouverture supérieure à 1 cm. . Sans décalage vertical. . Avec décalage vertical.	0  1  2  2E			- Dues à la nature du matériau du terrain du massif portant (tassement résultant d'une période de sécheresse). - Et/ou un défaut de mise en œuvre. - Ou dues à un déversement d'ensemble de l'ouvrage (avec une rotation vers l'aval). - Et/ou un défaut de mise en œuvre.

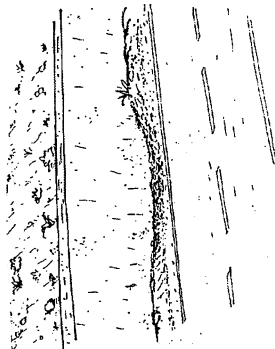
2214	<p><b>Tassement du terrain en pied</b></p> <p>Observable en rive de chaussée par un affaissement du terrain du massif d'assise, et/ou des systèmes de collecte et d'évacuation des eaux.</p> <ul style="list-style-type: none"> <li>- Localisé.</li> <li>- Étendu.</li> </ul>	0  2 2E			<ul style="list-style-type: none"> <li>- Dû à la nature du matériau du massif portant (érodable, effet de la sécheresse,...).</li> <li>- Et/ou un défaut d'évacuation des eaux de la chaussée en pied de l'ouvrage.</li> <li>- Ou dû à un mouvement d'ensemble du mur (déversement vers l'aval).</li> </ul>	<p>Préciser la profondeur et l'importance du tassement.</p> <p style="text-align: center;">△</p>

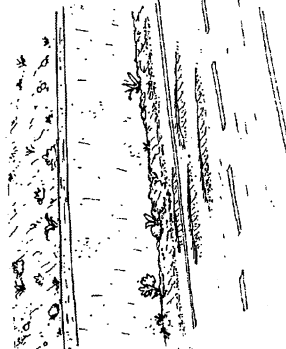
2215	<p><b>Bourrelets sur la chaussée</b></p> <p>Observables par des déformations (en forme de vague) des enrobés de la chaussée.</p> <ul style="list-style-type: none"> <li>- Localisés.</li> <li>- Étendus.</li> </ul>	0  2 2E			<ul style="list-style-type: none"> <li>- Dus à une instabilité du terrain superficiel du massif d'assise.</li> <li>- Ou dus à un mouvement général et révélateur d'un glissement d'ensemble de l'ouvrage (avec éventuellement un déversement vers l'amont de la structure).</li> </ul>

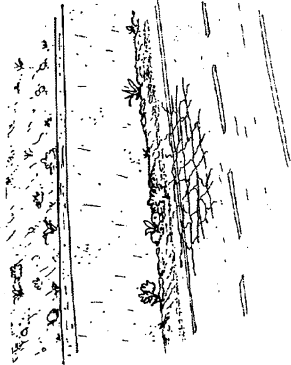
2216	<b>Faiénçage</b> À l'aplomb de l'ouvrage ou dans la zone d'influence. - Localisé. - Étendu.	0  1 2			Dû à un mauvais comportement des matériaux de chaussée.	
	2217	<b>Nid(s) de poule</b> À l'aplomb de l'ouvrage ou dans la zone d'influence. - Ponctuels. - Nombreux.	0			- Dû(s) à un défaut localisé des enrobés de la chaussée.	À ne pas confondre avec le défaut n° 2211 "effondrement local".
			1 2			- Et/ou un drainage insuffisant de la chaussée. - Et/ou la conséquence d'une stagnation localisée des eaux de ruissellement sur la chaussée.

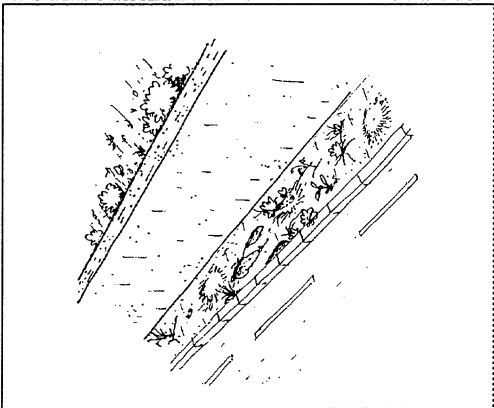
2221	<p><b>Défauts sur trottoirs</b></p> <p>Observables par :</p> <ul style="list-style-type: none"> <li>- Une dégradation du revêtement.</li> <li>- Une déformation de surface.</li> <li>- La présence de végétation.                             <ul style="list-style-type: none"> <li>· Localisés.</li> <li>· Étendus.</li> </ul> </li> </ul>	0  1 2			<ul style="list-style-type: none"> <li>- Dus à la stagnation des eaux de ruissellement.</li> <li>- Et/ou dus à un mauvais comportement des matériaux constitutifs.</li> <li>- Et/ou une insuffisance d'entretien.</li> </ul>	<p>Préciser de quels trottoirs il s'agit (trottoir gauche TG ou trottoir droit TD dans le sens des PR croissants).</p>

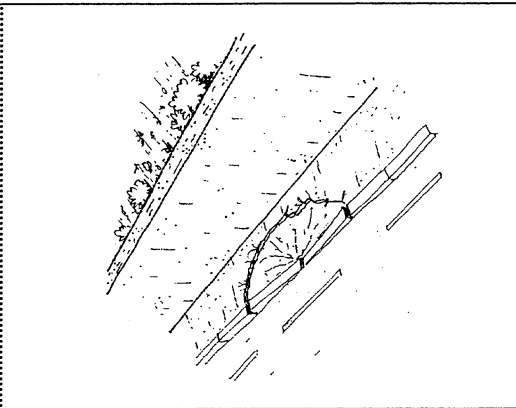
2222	<p><b>Affaissement du corps de trottoir ou de l'accotement</b></p> <p>Au droit du mur, ou dans la zone d'influence :</p> <ul style="list-style-type: none"> <li>- Localisé.</li> <li>- Étendu.</li> </ul>	0  2 2E			<ul style="list-style-type: none"> <li>- Dû à un tassement du matériau du remblai du massif d'assise (matériau compressible ou entraînement de fines).</li> <li>- Et/ou un mouvement du mur (déversement vers l'aval, glissement sur sa base).</li> <li>- Et/ou un défaut du système d'évacuation - et de collecte des eaux en pied du mur.</li> <li>- Et/ou une intervention de concessionnaire (tranchée, chambre de tirage...).</li> </ul>

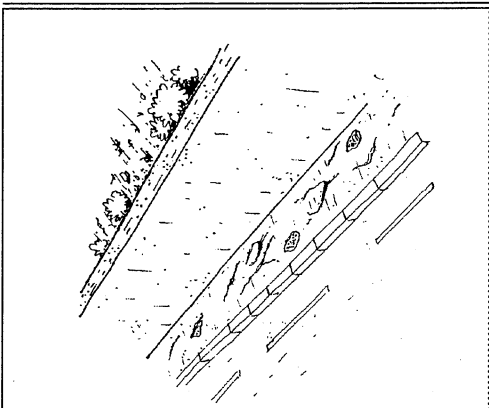
2223	<b>Défaut d'étanchéité du revêtement du trottoir</b> Observable par des fissures, des décollements, un vieillissement du revêtement. - Localisé. - Généralisé.	0  1  2			- Dû à l'absence de revêtement ou sa mauvaise exécution. - Et/ou au mauvais comportement des matériaux constitutifs du revêtement.	
	2224	<b>Configuration d'ensemble chaussée/accotement</b> - Favorisant la stagnation d'eau ou les ruissellements vers le pied du mur. - Favorisant la circulation des véhicules trop près du parement. . Présence du défaut.	0  2			- Défaut du drainage de la chaussée. - Et/ou absence de bordures de trottoirs (pour limiter le gabarit transversal).	
<b>CLASSE DUE AUX TROTTOIRS, BORDURES ET ACCOTEMENTS EN CONTREBAS DU MUR</b>

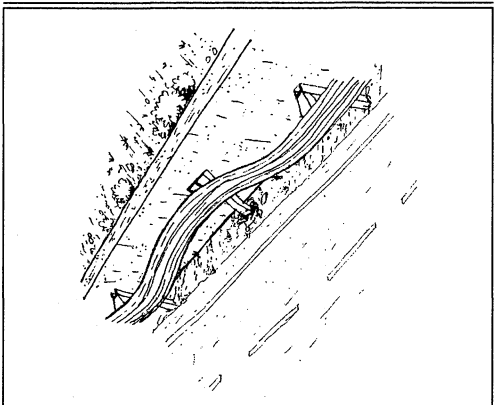
2230	<b>Défauts du dispositif de retenue</b> Observables par : - Un défaut d'alignement général ou localisé, en place ou en élévation. - Une altération des matériaux constitutifs. - Une altération des fixations. - Une brèche ou une discontinuité dans le dispositif. . Présence du défaut.	0			- Dus à une mauvaise exécution. - Et/ou des chocs. - Et/ou aux actions physico-chimiques du milieu environnant.	Préciser la localisation du dispositif (à droite D ou à gauche G dans le sens des PR croissants).
	<b>CLASSE DUE AUX DISPOSITIFS DE RETENUE EN CONTREBAS DU MUR</b>		2			- On retient la cotation la plus élevée ? > * > 2E > 2 > 1. - On reporte, éventuellement, la mention «S».

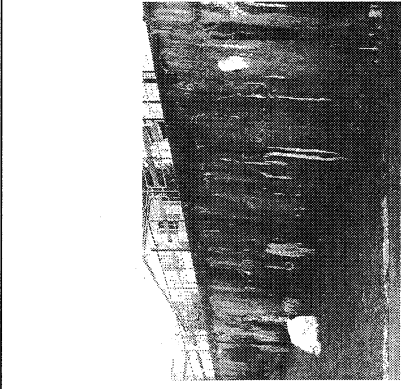
3110	<b>Zones humides, ruissellements d'eau, efflorescences, concrétions sur le parement du mur</b> - Défauts localisés. - Défauts étendus. . En présence d'un système de drainage apparement efficace. . En présence d'un système de drainage apparement inefficace.	0 1 2 2E			- Dus aux infiltrations des eaux de ruissellement à travers le massif soutenu. - Et/ou à l'absence ou au défaut de fonctionnement des dispositifs de drainage interne. - Et/ou une altération ou un colmatage du dispositif de drainage interne. - Et/ou à un sous dimensionnement du drainage interne.	Préciser le type de défaut et si possible, son origine.

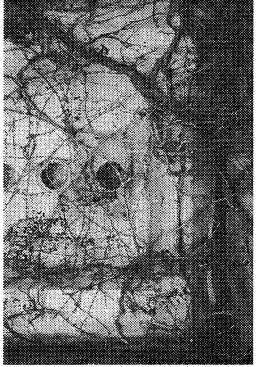
3111	<b>Écoulements de fines du matériau du remblai</b> Observables par la présence de coulures au niveau des débouchés des barbacanes. Présence de défaut.	0 2E			- Dus à un défaut de granulométrie du matériau du remblai du massif soutenu. - Et/ou une mauvaise mise en œuvre du remblai. - Et/ou un défaut de conception ou de réalisation du système drainant en arrière du mur.

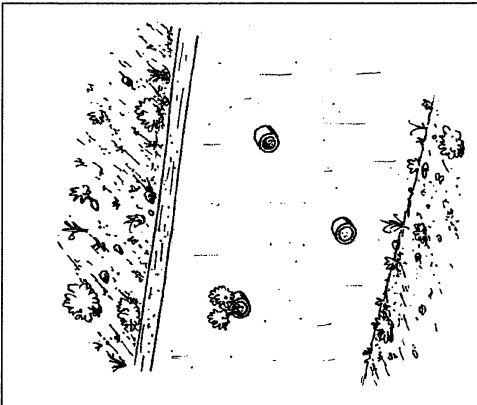
3120	<p><b>Altération du dispositif de drainage interne</b></p> <p>Observable par :</p> <ul style="list-style-type: none"> <li>- Colmatage des barbacanes ou des drains.</li> <li>- La présence de végétation obturant le dispositif.</li> <li>. Sans suintements sur le parement.</li> <li>. Avec suintements sur le parement.</li> </ul>	0  2 2E			<ul style="list-style-type: none"> <li>- Due à des défauts de réalisation du dispositif (absence de matériau filtrant, de drain à l'arrière du mur...).</li> <li>- Et/ou à un colmatage volontaire, par vandalisme, des barbacanes.</li> </ul>

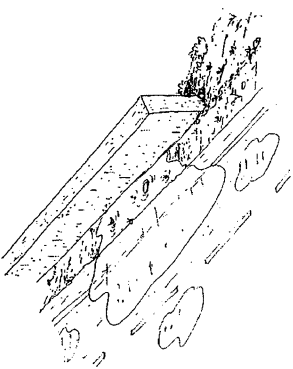
3210	<p><b>Stagnation d'eau</b></p> <p>Observable par la présence d'eau qui ne s'écoule pas, sur la chaussée, en tête du mur ou à proximité.</p>	0 2			<p>- Due à l'absence de dispositif de collecte et d'évacuation d'eau.</p> <p>- Ou à une mauvaise conception ou réalisation, une dégradation des dispositifs d'évacuation des eaux.</p>

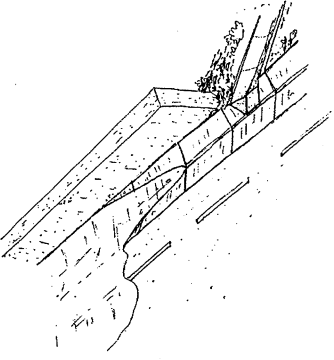
3211	<p><b>Configuration d'ensemble drainage / partie supérieure du mur</b></p> <p>- Favorisant la stagnation d'eau ou les ruissellements vers la tête du mur.</p> <p>- Favorisant la stagnation d'eau et la mise en charge du remblai du massif soutenu.</p>	0 2 2E			<p>- Défauts des systèmes d'évacuation et de collecte des eaux.</p>

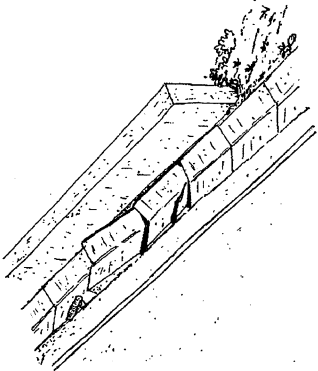
3220	<p><b>Dégradation du dispositif d'évacuation des eaux</b></p> <p>Observable par :</p> <ul style="list-style-type: none"> <li>- Des descellements des caniveaux.</li> <li>- Des fractures dans le dispositif.</li> <li>- Des raccordements défectueux.</li> <li>- Des avaloirs obstrués.</li> <li>. Sans stagnation d'eau.</li> <li>. Avec stagnation d'eau.</li> </ul>	0			<p>- Due à un défaut de conception ou de réalisation du dispositif d'évacuation.</p> <p>- Et/ou une dégradation par défaut d'entretien, vandalisme, accident...</p>	<p>Préciser le type de défaut.</p> <p style="text-align: center;">▲</p>
	3221	<p><b>Dégradation des dispositifs de collecte et de descente des eaux</b></p> <p>Observable par :</p> <ul style="list-style-type: none"> <li>- Des descellements des caniveaux.</li> <li>- Des fractures dans le dispositif.</li> <li>- Des raccordements défectueux.</li> <li>. Sans érosions ni ravinements dans la zone d'influence.</li> <li>. Avec érosions ou ravinements dans la zone d'influence.</li> </ul>	0			<p>- Due à un défaut de conception ou de réalisation du dispositif de collecte.</p> <p>- Et/ou une dégradation par défaut d'entretien, vandalisme, accident...</p>	<p>Préciser le type de défaut.</p>

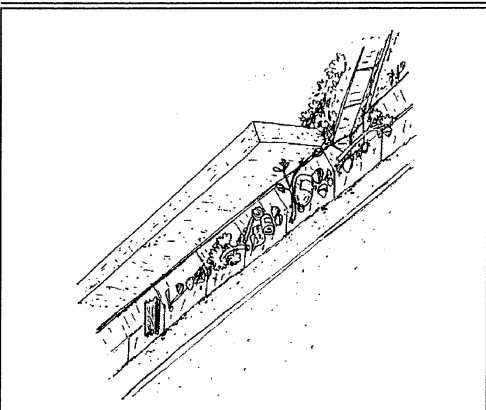
3222	<p><b>Colmatage des dispositifs de collecte et d'évacuation des eaux</b></p> <p>Observable par un défaut de fonctionnement des caniveaux, des avaloirs, des regards... encombrés de débris et gravats divers.</p> <p>- Sans stagnation d'eau. - Avec stagnation d'eau.</p>	0          2  2E			<p>- Dû à un défaut de conception ou de réalisation du dispositif de collecte.</p> <p>- Et/ou une dégradation par défaut d'entretien, vandalisme, accident...</p>		
	CLASSE DUE AU DRAINAGE EN PARTIE SUPÉRIEURE DU MUR						<p>- On retient la cotation la plus élevée ? &gt; * &gt; 2E &gt; 2 &gt; 1.</p> <p>- On reporte, éventuellement, la mention «\$».</p>

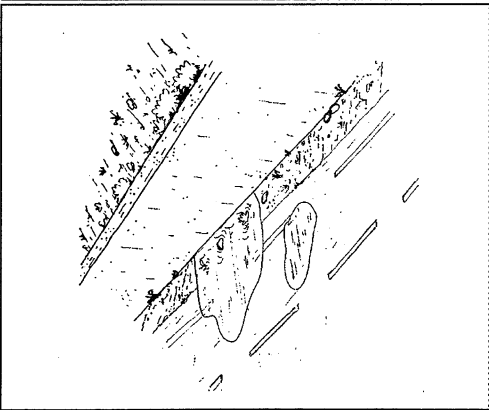
3310	<b>Stagnation d'eau</b> Observable par la présence d'eau qui ne s'écoule pas, sur la chaussée, en pied du mur ou à proximité.	0 2			- Due à l'absence de dispositifs de collecte et d'évacuation des eaux.  - Ou à une mauvaise conception ou réalisation, une dégradation des dispositifs d'évacuation des eaux.

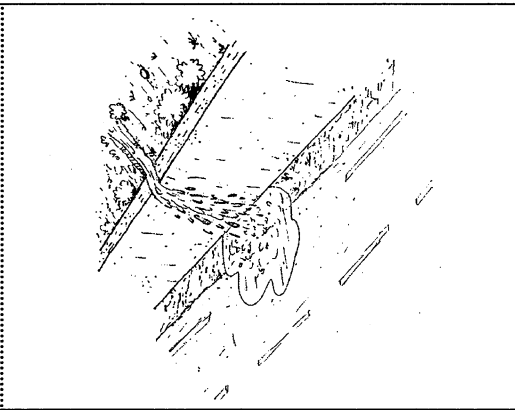
3311	<b>Chutes d'eau sur le parement de l'ouvrage</b> Présence du défaut  - Sans désorganisation de la maçonnerie.  - Avec désorganisation de la maçonnerie.	0 2 2E			- Dues à un dysfonctionnement des dispositifs de collecte et/ou d'évacuation au-dessus de l'ouvrage ou interne à l'ouvrage.  - Et/ou à des percolations importantes à travers le parement du mur, à travers les joints, les fractures...

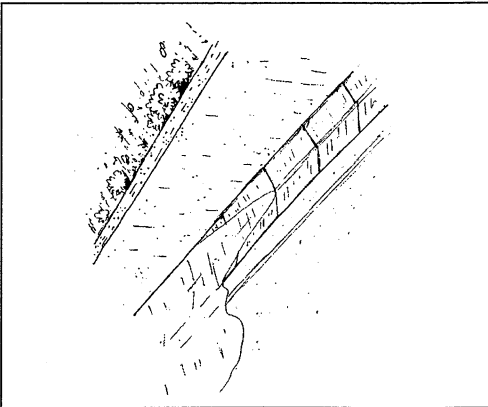
3312	<p><b>Configuration d'ensemble</b></p> <p><b>Drainage / zone en contrebass du mur</b></p> <ul style="list-style-type: none"> <li>- Favorisant les stagnations d'eau.</li> <li>- Favorisant les stagnations d'eau, les érosions et les ravinnements du massif d'assise.</li> </ul>	0  2  2E			- Défaits des systèmes d'évacuation et de collecte des eaux.

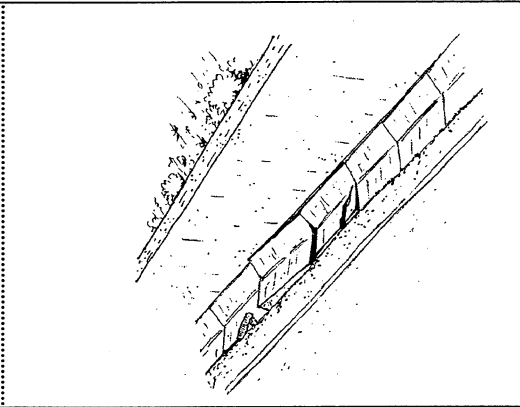
3320	<p><b>Dégradation du dispositif de collecte et de descente des eaux</b></p> <p>Observable par :</p> <ul style="list-style-type: none"> <li>- Des descellements des caniveaux.</li> <li>- Des fractures dans le dispositif.</li> <li>- Des raccordements défectueux.</li> <li>- Sans érosions ni ravinnements dans la zone d'influence.</li> <li>- Avec érosions ou ravinnements dans la zone d'influence.</li> </ul>	0  2  2E			Due à un défaut de conception ou de réalisation du dispositif de collecte.	Préciser le type de défaut.

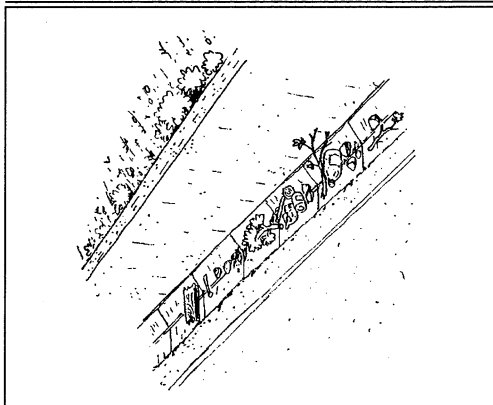
3321	<p><b>Colmatage des dispositifs de collecte et d'évacuation des eaux</b></p> <p>Observable par un défaut de fonctionnement des caniveaux, des avaloirs, des regards... encombrés de débris et gravats divers.</p> <ul style="list-style-type: none"> <li>. Sans stagnation d'eau.</li> <li>. Avec stagnation d'eau.</li> </ul>	0			<p>- Dû à un défaut de conception ou de réalisation du dispositif de collecte des eaux.</p> <p>- Et/ou une dégradation par défaut d'entretien, vandalisme, accident...</p>	Indiquer l'origine des chutes d'eau.
	CLASSE DUE AU DRAINAGE EN CONTREBAS DU MUR						<p>- On retient la cotation la plus élevée ? &gt; * &gt; 2E &gt; 2 &gt; 1.</p> <p>- On reporte, éventuellement, la mention «S».</p>

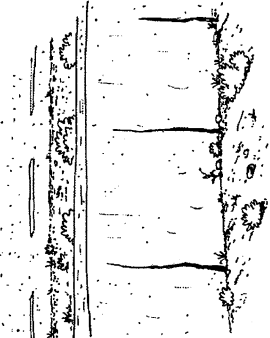
4110	<p><b>FISSURES verticales</b></p> <p>Elles sont espacées de 5 à 25 mètres et réparties régulièrement sur la longueur du mur ; elles sont soit remontantes, soit descendantes ; leur ouverture varie de la micro-fissure à 1 mm ; elles peuvent régner sur une hauteur de quelques centimètres à plusieurs mètres ; on les trouve le plus souvent au droit des barbacanes ou des trous de passage des entretoises de coffrage.</p>	0 1			<p>Elles sont dues(s) au retrait du béton du mur.</p> <p><b>Rappel :</b> une fissure est une discontinuité ne se traduisant pas par une séparation franche des deux éléments situés de part et d'autre des lèvres de la fissure, alors qu'une fracture est une discontinuité mécanique se traduisant par une séparation totale de ces deux éléments.</p>	<p>Ne pas confondre avec le défaut 4120, vers lequel elles peuvent évoluer (fracture verticale).</p>

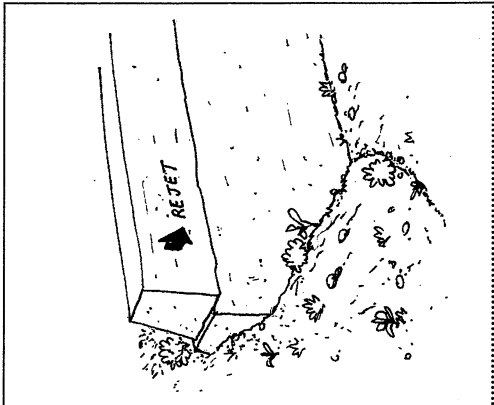
412						
	4121	<b>Fracture(s) horizontale(s)</b> Elles peuvent apparaître isolées ou multiples. - Sans rejet. - Avec rejet.	0  2 3U			Elles sont dues : - à une poussée excessive des terres soutenues, - et/ou à une insuffisance de résistance au cisaillement dans le plan de la fracture.  <b>NOTA</b> : vérifier dans la mesure du possible si la fracture est au droit du 1 <sup>er</sup> redan (à l'arrière du mur).	Ne pas confondre avec le défaut 4111 (fissure horizontale).

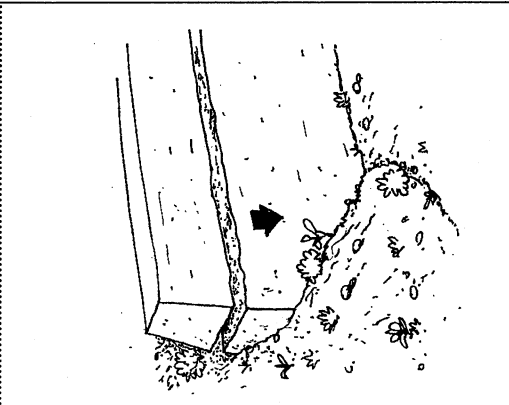
4122	<b>Désolidarisation horizontale</b> Se traduit par une désolidarisation du sommet du mur par rapport au reste de la structure.	0 3U			Elle est due à un tassement du sol de fondation.

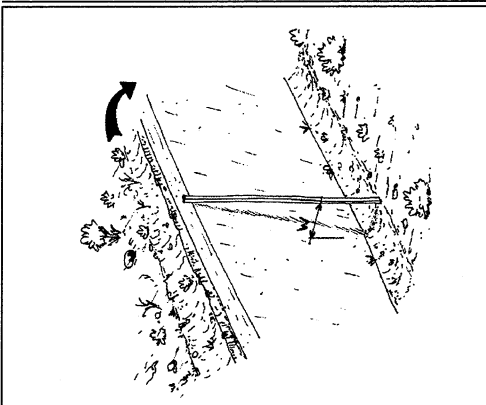
<b>413</b>						
	<b>4130</b>	<p><b>Déversement vers l'aval</b></p> <p>Rotation de la tête du mur coté opposé au massif soutenu.</p> <p>- <math>w &lt; H / 100</math>.</p> <p>- <math>w &gt; H / 100</math>.</p> <p><math>W</math> = mesure horizontale du déversement, entre le pied du mur et une ligne verticale partant du sommet du mur (voir croquis).</p> <p><math>H/100</math> = hauteur du mur en cm, divisée par 100, soit pour un mur de 5 mètres : <math>H/100 = 500/100 = 5</math> cm</p>	<p>0</p> <p>2E</p> <p>3U</p>			<p>- Dû à une poussée excessive du massif soutenu,</p> <p>- et/ou un poinçonnement du sol de fondation,</p> <p>- et/ou un affouillement du sol de fondation.</p> <p>1110      1111      1210</p> <p>1211      1212      2110</p> <p>2113      2115      2122</p> <p>2213      2214      2222</p>	<p>✓ Ce défaut peut s'accompagner de fissures, de décollement en tête et/ou de tassement en pied de mur.</p> <p>✓ Il peut être visible par un défaut d'horizontalité de l'arase supérieure du mur.</p> <p>✓ Ne pas confondre avec le défaut 4142 (mouvement isolé d'un plot).</p>

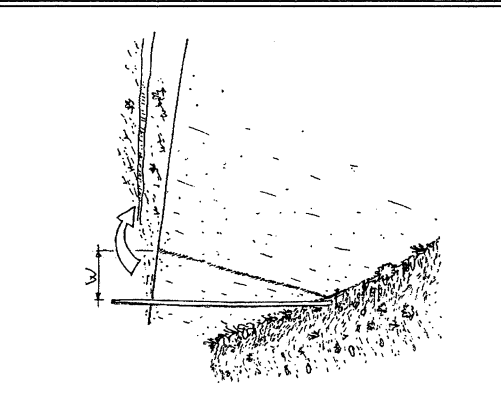
<b>4131</b>	<p><b>Déversement vers l'amont</b></p> <p>Rotation de la tête du mur coté massif soutenu.</p> <p>- Sans apparition de fissures ou de bourrelets dans la zone d'influence ou sur la chaussée.</p> <p>- Avec apparition de fissures ou de bourrelets dans la zone d'influence ou sur la chaussée.</p>	<p>0</p> <p>3</p> <p>3U</p>			<p>Dû à des mouvements de terrain.</p> <p>Rotation traduisant un glissement d'ensemble de l'ouvrage.</p> <p>1112      1114      1213</p> <p>2210      2215</p>	<p>✓ Ce défaut peut être visible par un défaut d'horizontalité de l'arase supérieure du mur.</p> <p>✓ Toutefois à ne pas confondre avec le fruit d'origine (souvent important sur ce type de mur).</p> <p>✓ Ne pas confondre non plus avec le défaut 4142 (mouvement isolé d'un plot).</p>

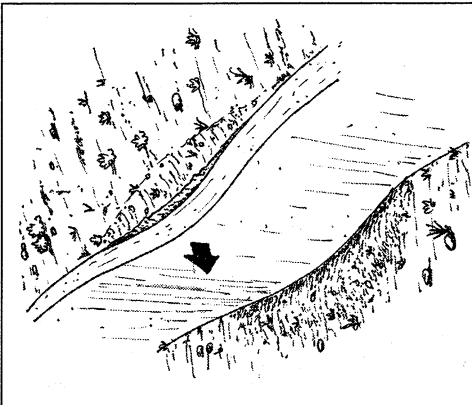
414						
	4140	<p><b>Déformation ou déplacement d'ensemble dans le sens horizontal (vue en plan)</b></p> <p>Observable par un défaut d'alignement en plan.</p> <p>- Sans apparition de fractures verticales dans le parement.</p> <p>- Avec apparition de fractures verticales (de cisaillement) dans le parement.</p>	0  2E  3U			<p>- Dû à un glissement du mur sur sa base.</p> <p>- Et/ou à une poussée excessive du massif soutenu.</p> <p>1110 1111 1112</p> <p>1113 1213 2110</p> <p>2111 2113 2122</p> <p>2215 4120 4210</p> <p>4220</p>	<p>Indiquer si ce désordre s'accompagne de :</p> <ul style="list-style-type: none"> <li>✓ de fissures, décollement dans le terrain soutenu,</li> <li>✓ et/ou de tassement en tête,</li> <li>✓ et/ou d'un bourrelet en pied de mur.</li> </ul>

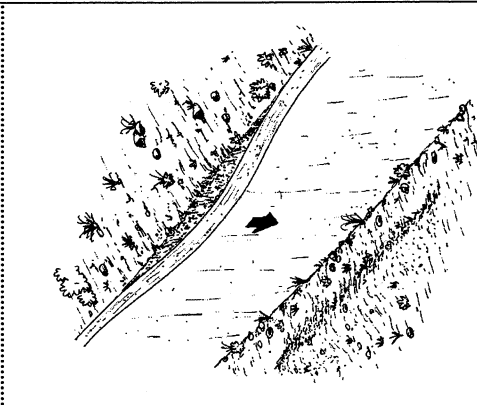
4141	<p><b>Déformation ou déplacement d'ensemble dans le sens vertical (vue en élévation)</b></p> <p>Observable par un défaut de profil en long.</p> <p>- Sans apparition de fissures ou de bourrelets dans la zone d'influence ou sur la chaussée.</p> <p>- Avec apparition de fissures ou de bourrelets dans la zone d'influence ou sur la chaussée.</p>	0  2E  3U			<p>Poinçonnement du mur dû :</p> <ul style="list-style-type: none"> <li>- À un excès de charge verticale.</li> <li>- À un tassement du sol de fondation.</li> <li>- Et/ou un affouillement.</li> </ul> <p>1122 1210 1211</p> <p>1212 1213 1222</p> <p>2210 2211 2213</p> <p>2214 2215 2222</p> <p>4210 4220</p>	<p>Ce défaut peut s'accompagner de fissures du terrain avec rejet en tête de mur et de bourrelet en pied de mur.</p>

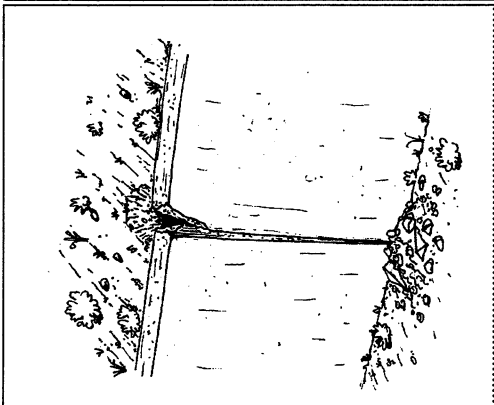
414	<b>AUTRES MOUVEMENTS, DÉFORMATIONS - (SUITE)</b>					
	4142	<b>Mouvement isolé d'un plot de béton</b> - Sans éclat du béton à la jonction avec les plots voisins, ni risque de fuite des matériaux retenus. - Avec éclat de béton à la jonction et/ou fuite de matériaux.	0 1 3			Le défaut est dû : - à une mauvaise mise en œuvre, - à un mouvement du sol environnant.	
	<b>DÉFAUTS DU BÉTON</b>

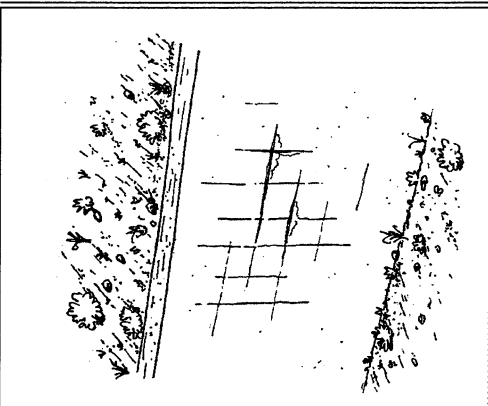
415						
	4151	<p><b>Maillage "régulier" de fissures</b></p> <p>Maillage reproduisant le ferrailage de peau :</p> <ul style="list-style-type: none"> <li>- Fissures fines sans trace d'humidité ou de calcite (ne traduisant pas un phénomène d'alcali-réaction ou une réaction sulfatique).</li> <li>- Fissures plus ouvertes et/ou avec calcite et/ou écoulement d'eau et/ou gonflement du béton (traduisant le développement potentiel d'une alcali-réaction ou d'une réaction sulfatique).</li> </ul>	0 1 3U			<p>Dû :</p> <ul style="list-style-type: none"> <li>- Soit à une dessiccation trop rapide du béton à l'exécution, par défaut de cure.</li> <li>- Soit à un gonflement interne du béton (ayant pour origine l'alcali-réaction ou une réaction sulfatique).</li> </ul> <p>En cas de doute sur l'origine de ce défaut, envisager une étude complémentaire.</p>

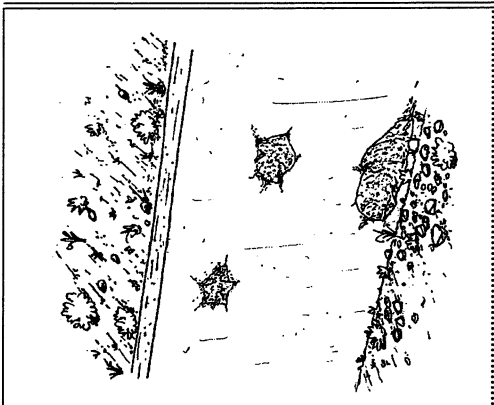
4153	<b>Désagrégation du béton</b> Se traduisant par une destruction du béton en profondeur.	0 2			Dû : - À la mauvaise qualité du béton. - Et/ou à l'action du gel. - Et/ou à l'agressivité du milieu environnant (attaque chimique du béton).

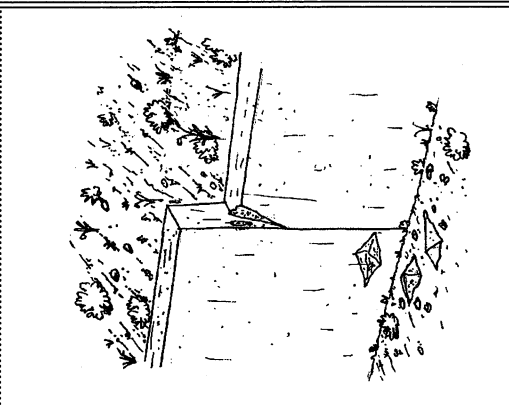
4154	<b>Épaufrures et lacunes de béton</b> - Localisées et de faible surface. - Étendues et concernant une surface importante.	0 1 2E			Dues : - À des chocs sur les parements, dans le cas d'épaufrure. - Et/ou à un effort de contact excessif (mur en butée). - Et/ou à un défaut de mise en œuvre du béton, dans le cas de lacunes (vibration insuffisante, défaut de calage des armatures de peau).

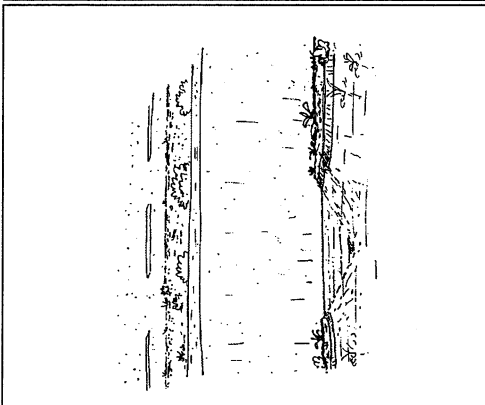
421	<b>DÉSORDRE EN SITE AQUATIQUE</b>						
	4210	<b>Affouillement du lit du cours d'eau, de ses berges ou fosse d'érosion</b> - Dans la zone d'influence. - Sous la semelle de fondation. · Sans altération des fondations. · Avec altération des fondations et/ou de la structure.	0  2E  3  3U			Dû : - À la dégradation des éléments de protection ou à leur absence. - Et/ou à l'action du courant, notamment lors d'une crue. - Et/ou à une modification du régime hydraulique du cours d'eau. - Et/ou à une évolution du tracé de son lit de façon naturelle ou par suite de travaux d'entretien ou d'aménagement.	Dans le cas d'un affouillement étendu, vérifier la stabilité de la fondation.

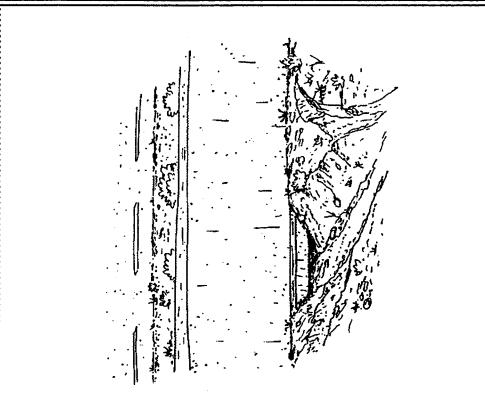
4220	<b>Ravinement du terrain à la base du mur</b> - Sans dégarnissage de la fondation. - Avec dégarnissage de la fondation. · Sans altération de la structure. · Avec altération de la structure.	0  1  2  2E			Dû : - À une mauvaise maîtrise du drainage. - Et/ou à une érosion régressive sur les perrés. - Et/ou à une intervention inadaptée sur le site (tranchée par exemple).

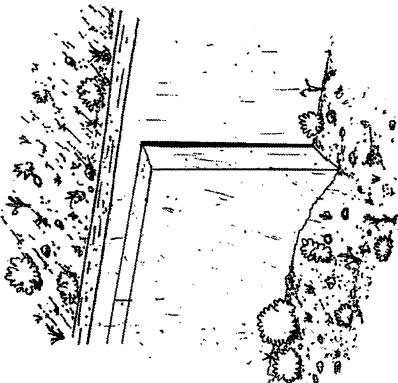
4320	<b>Désolidarisation</b> Désolidarisation entre le mur et le contre-mur. - Localisée. - Sur une grande partie de la hauteur du contre-mur.	0  2  3U			Désolidarisation due à un défaut de fondation du contre-mur et/ou un déversement du mur.	✓ Cette désolidarisation doit être au moins de l'ordre du cm. ✓ Préciser la localisation du contre-mur et du défaut.
	4321	<b>Déplacement ou déformation en plan</b> Déformation ou déplacement d'une partie ou de l'ensemble de l'ouvrage dans un plan transversal. - Sans désolidarisation entre le mur et le contre-mur. - Avec désolidarisation entre le mur et le contre-mur.	0  2E  3U			Dû à un glissement localisé ou généralisé de la fondation du contre-mur ou de l'ouvrage sur sa base.	✓ Indiquer si ce désordre s'accompagne : - d'un défaut géométrique général du profil en long de l'ouvrage, - et/ou de tassements, de fissurations à l'arrière de l'ouvrage, - et/ou de bourrelets en pied de l'ouvrage. ✓ Préciser la localisation du contre-mur et du défaut.

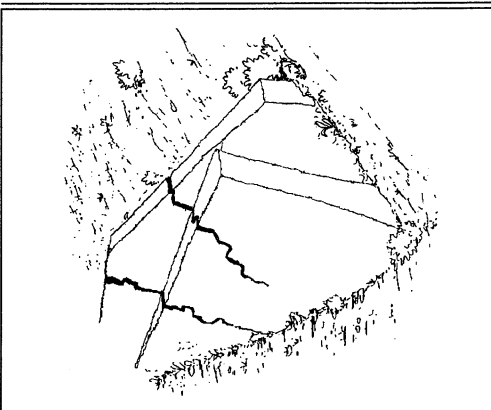
<b>432</b>	<b>AUTRES MOUVEMENTS - DÉFORMATIONS - (SUITE)</b>					
	<b>4322</b>	<b>Basculement</b> Déformation ou déplacement d'une partie ou de l'ensemble de l'ouvrage dans un plan vertical. - Sans défauts structurels.	<b>0</b>			Dû : - à un excès de charge verticale, - ou à un tassement du sol de fondation (affouillement).	Préciser la localisation du contre-mur et du défaut.
		- Avec défauts structurels mais sans désolidarisation mur/contre-mur.	<b>2E</b>

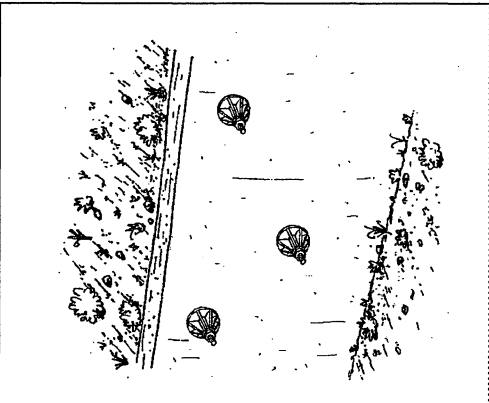
441	<b>ÉLÉMENTS DE RENFORCEMENT ANTÉRIEURS</b>					
	4410	<b>De type tirant</b> - Corrodé superficiellement. - Corrodé avec perte de matière.	0 2 2E				
	4411	<b>De type enduit, ou béton projeté de surface</b> - Fissuration de l'enduit. - Altération locale (éclatement local). - Altération généralisée.	0 2 2E 3				Contrôler si l'enduit est décollé (sonne le creux).

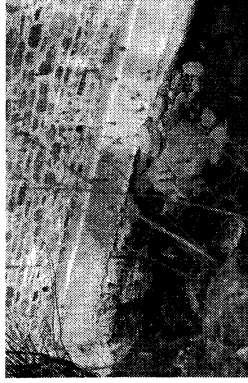
4412	<b>De fondation (ou encagement)</b> - Altération localisée.	0

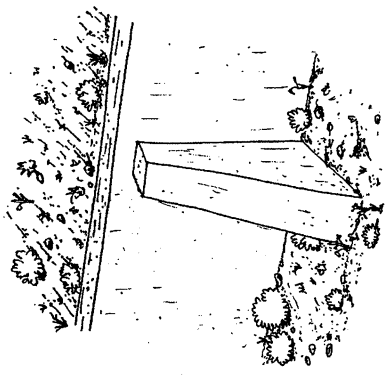
4413	<b>De type contrefort (en béton armé)</b> - Dégradations localisées sans décollement contrefort/mur. - Dégradations localisées avec décollement contrefort/mur.	0				
			2E				
			3U

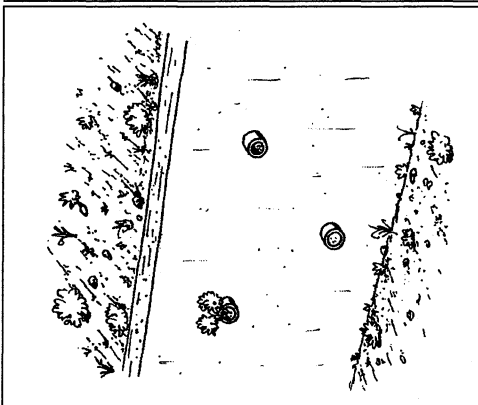
4420	<b>De type drainage (barbacanes)</b> - Dysfonctionnement localisé. - Dysfonctionnement généralisé.	0 2 2E				
	4421	<b>De type ragréage</b> - Dégradation localisée sans décollement du ragréage du mur. - Dégradation localisée et décollement du ragréage du mur.	0 2E 3				
<b>CLASSE DUE AUX ÉLÉMENTS DE RENFORCEMENT OU DE RÉPARATIONS ANTÉRIEURES</b>							
- On retient la cotation la plus élevée ? > * > 3U > 3 > 2E > 2 > 1. - On reporte, éventuellement, la mention «S».
