IMAGE
DE LA QUALITÉ
DES OUVRAGES D'ART

MURS DE SOUTÈNEMENT

MUR POIDS EN GABIONS

TYPE 4

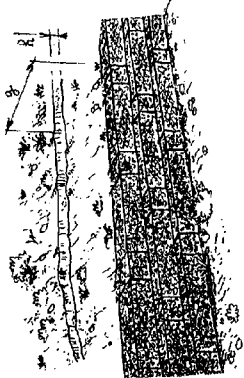
1110	Fissuration du terrain (ou de la chaussée) parallèlement au mur Fissures du terrain soutenu, sensiblement parallèles à l'axe longitudinal de l'ouvrage. - Fissuration discontinue. - Fissuration continue. . Sans décalage vertical. . Avec décalage vertical.	0 1 2E 3			- Due à la nature du matériau du massif soutenu (tassement résultant d'une période de sécheresse...) - Ou due à un mouvement d'ensemble de l'ouvrage et/ou un déversement (vers l'aval). 1210 1211 1212 1213 4110 4111 4112	Préciser : <input checked="" type="checkbox"/> la valeur de «g» ; distance entre l'axe de la fissure et le parement extérieur en tête de l'ouvrage, <input checked="" type="checkbox"/> la valeur de «h» ; hauteur maximale du décalage vertical de la fissure.

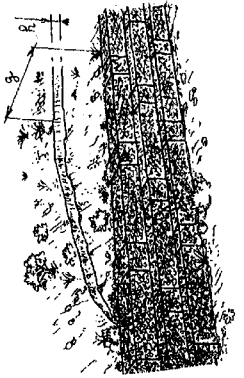
1111	Fissuration du terrain en arc de cercle Fissures du terrain soutenu, sensiblement en arc de cercle par rapport à l'axe longitudinal de l'ouvrage. - Fissuration discontinue. - Fissuration continue. . Sans décalage vertical. . Avec décalage vertical.	0 1 2E 3			- Due à la nature du matériau du massif soutenu (tassement résultant d'une période de sécheresse...) - Ou due à un mouvement d'ensemble de l'ouvrage et/ou un déversement vers l'aval. 1211 1212 1213 4110 4112	Préciser la valeur : <input checked="" type="checkbox"/> la valeur de «g» ; rayon de l'arc de cercle formé par la fissure, <input checked="" type="checkbox"/> la valeur «h» ; hauteur maximale du décalage vertical de la fissure.

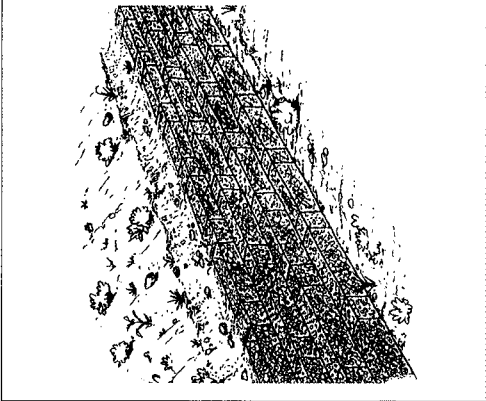
1112	<p>Tassement du terrain en tête du mur</p> <p>Observable par un affaissement du terrain du massif soutenu, et/ou des systèmes d'évacuation des eaux, en tête du mur.</p> <ul style="list-style-type: none"> - Localisé. - Étendu. 	0 2 2E			<p>- Dû à la nature du matériau du massif soutenu (érodable, effet de la sécheresse...).</p> <p>- Ou dû à un glissement d'ensemble du mur de l'ouvrage et/ou un déversement vers l'amont.</p> <p>1210 1211 1213 4111 4112</p>	<p>Préciser la profondeur du tassement par rapport au plan supérieur du terrain du massif soutenu.</p>

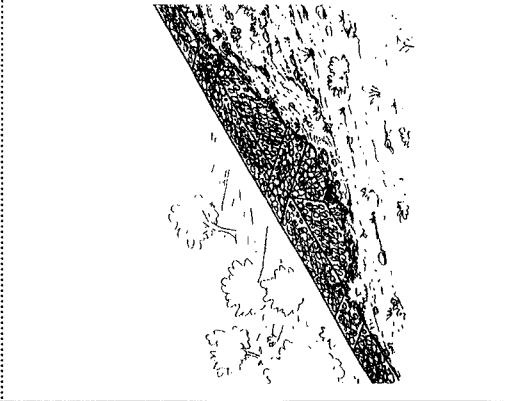
1113	<p>Tassement de terrain</p> <p>Observable par un affaissement du terrain du massif soutenu dans la zone d'influence.</p> <ul style="list-style-type: none"> - Localisé. - Étendu. 	0 2E 3U			<p>- Dû à un défaut du système de drainage interne de l'ouvrage, ou à la rupture d'une canalisation implantée dans le massif soutenu.</p> <p>- Ou dû à un glissement d'ensemble important de l'ouvrage.</p> <p>1210 1211 1213 4112</p>

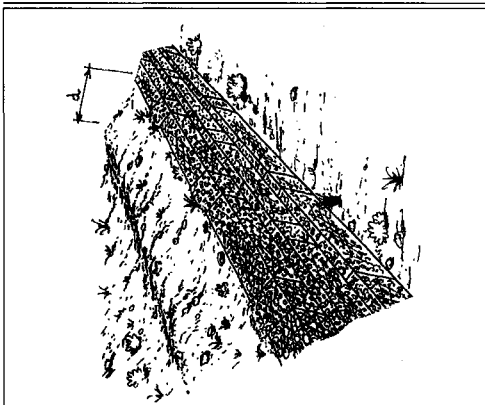
1114	Bourrelets de terrain Observables par des déformations (en forme de vagues) du terrain du massif soutenu. - Localisés. - Étendus.	0 2E 3U			- Dus à une instabilité du terrain superficiel du massif soutenu. - Ou dus à un mouvement général et révélateur d'un glissement d'ensemble de l'ouvrage (avec éventuellement déversement vers l'amont).

Préciser la hauteur du bourrelet par rapport au plan supérieur du terrain du massif soutenu et la distance "d" par rapport au parement extérieur en tête de l'ouvrage.

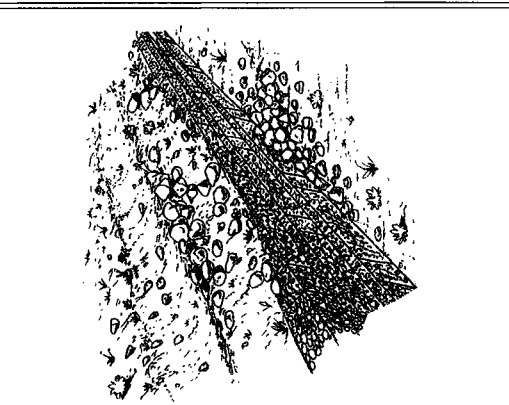
1115	Érosions Observables par des ravinnements du sol dans la zone d'influence de l'ouvrage accompagnées ou non de stockage de matériaux en tête (éboulis, blocs,...). - Localisées. - Étendues. - Étendues avec stockage de matériaux en tête.	0 1 2 2E			- Dues à l'instabilité du terrain superficiel, aggravé par un défaut de drainage et d'évacuation des eaux dans la zone d'influence de l'ouvrage, et/ou des interventions au voisinage de l'ouvrage (tranchées, déboisement,...).

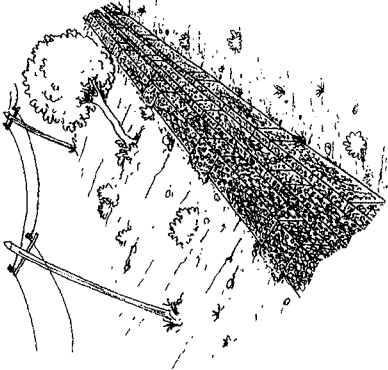
1120	Inclinaisons anormales d'arbres, poteaux Arbres, poteaux, et candélabres implantés dans la zone d'influence de l'ouvrage, anormalement penchés.	0			Désordre non classé, examiner les défauts de structure (chapitre 4).	Indiquer par une croix (x) dans la colonne "classe proposée" la présence du défaut.

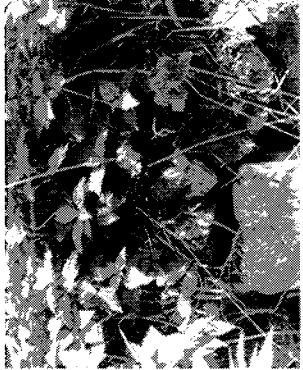
1121	Présence de végétation nuisible Arbres, végétation abondante et nuisible dans la zone d'influence de l'ouvrage.	0			Désordre non classé, examiner les défauts des équipements (chapitre 3).	Indiquer par une croix (x) dans la colonne "classe proposée" la présence du défaut.

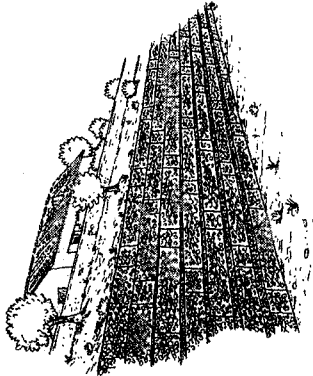
1122	Présence de surcharges Accumulations de matériaux, ou constructions récentes ; respectivement stockés ou construites dans la zone d'influence de l'ouvrage.	0			Désordre non classé, examiner les défauts de structure (chapitre 4).

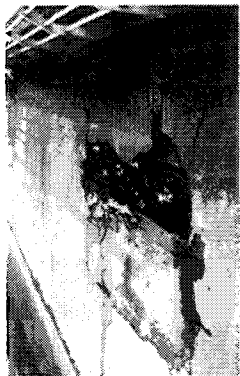
112	AUTRES DÉFAUTS - (SUITE)					
	1124	Défauts des réseaux des concessionnaires Désordres résultants de la défaillance de réseaux en tranchée présents dans la zone d'influence.	0

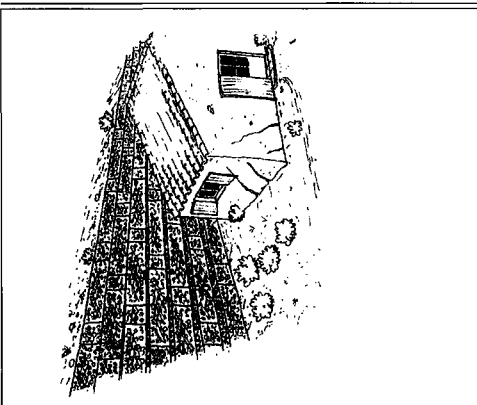
1222						
	1223	<p>Désordres des structures voisines du mur</p> <p>Tassements, fissures, ruines partielles de bâtiments implantés dans la zone d'influence de l'ouvrage.</p>	0			Désordre non classé, examiner les défauts de structure (chapitre 4).	<p>Indiquer par une croix (x) dans la colonne "classe proposée" la présence du défaut.</p> <p style="text-align: center;">△</p>
MENTION DUE AUX AUTRES DÉFAUTS EN CONTREBAS DU MUR							
<p>- On reporte 1 en cas d'absence de défauts et X en cas de présence. - On reporte, éventuellement, la mention «S».</p>

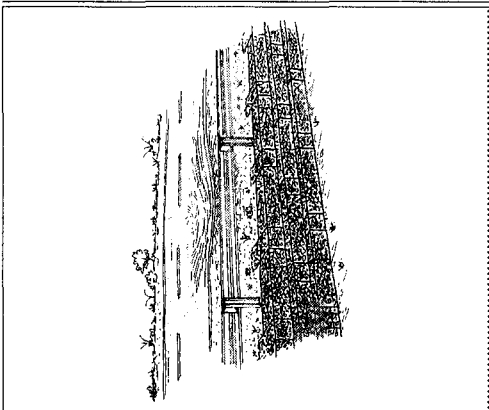
2110	Déformation vers le bas Observable par un affaissement de la chaussée sur ouvrage.	0 2			<ul style="list-style-type: none"> - Due à un tassement du matériau du massif soutenu (matériau compressible ou entraînement de fines). - Et/ou un mouvement du mur (déversement vers l'aval, glissement sur sa base). - Et/ou un défaut du drainage interne du mur. - Et/ou une intervention de concessionnaire (tranchée, chambre de tirage...). <div style="display: flex; justify-content: space-around; margin-top: 10px;"> <div style="border: 1px solid black; border-radius: 50%; padding: 5px; text-align: center;">4110</div> <div style="border: 1px solid black; border-radius: 50%; padding: 5px; text-align: center;">4112</div> </div>	<p>Localiser la déformation, indiquer la valeur approximative de la flèche.</p> <p style="text-align: center;">△</p>

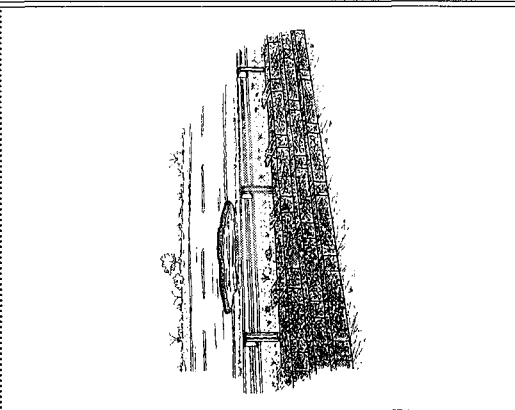
2111	Effondrement local Observable par un trou, une cavité intéressant au-delà des enrobés de la chaussée, le remblai du massif soutenu.	0 2E			<ul style="list-style-type: none"> - Dû à un tassement du matériau du massif soutenu (matériau compressible ou entraînement de fines). - Et/ou un défaut de drainage interne du mur. - Et/ou une intervention de concessionnaire (tranchée, chambre de tirage...). <div style="display: flex; justify-content: center; margin-top: 10px;"> <div style="border: 1px solid black; border-radius: 50%; padding: 5px; text-align: center;">4112</div> </div>	<p>✓ Ne pas confondre avec le "nid de poule".</p> <p>✓ Localiser l'effondrement, indiquer la valeur approximative de la profondeur.</p> <p style="text-align: center;">△</p>

⇒ Le défaut constaté est un effondrement local de chaussée en contrebas du mur (n° 2211). Vérifier si ce défaut est concomitant avec le défaut n° 4113 : déplacement ou déformation du mur.

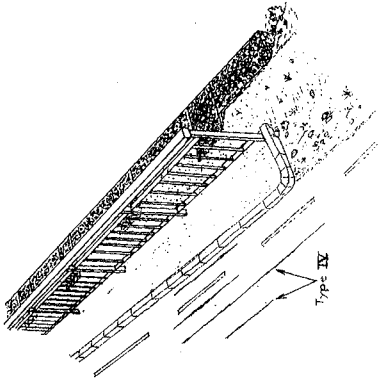
2115	Fissures longitudinales de type IV Fissuration située en tête de l'ouvrage, en rive du mur, à la jonction bordures de trottoirs/chaussée ou sur l'accotement (en l'absence de trottoirs). - Fissuration discontinue. - Fissuration continue. . Sans décalage vertical. . Avec décalage vertical.	0 1 2 2E			- Dues à la nature du matériau du massif soutenu (fissuration résultant d'une période de sécheresse...) - Dues à un mouvement local ou d'ensemble de l'ouvrage (avec un déversement vers l'aval). - Ou dues à une fuite de matériau du remplissage. - Ou dues à un choc de véhicule.	Situées en tête et à l'aplomb de l'ouvrage.

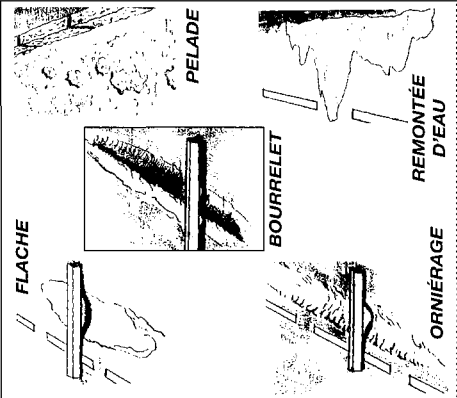
2118	Défauts de surface Tels que flache, pelade, orniérage, bourrelet, remontée d'eau, à l'aplomb de l'ouvrage et dans la zone d'influence. - Localisés. - Étendus.	0 1 2			- Dus à un mauvais comportement des matériaux de chaussée.	
	CLASSE DUE À LA CHAUSSÉE AU-DESSUS DU MUR					- On retient la cotation la plus élevée ? > * > 2E > 2 > 1. - On reporte, éventuellement, la mention «S».	
	TROTTOIRS, BORDURES ET ACCOTEMENTS

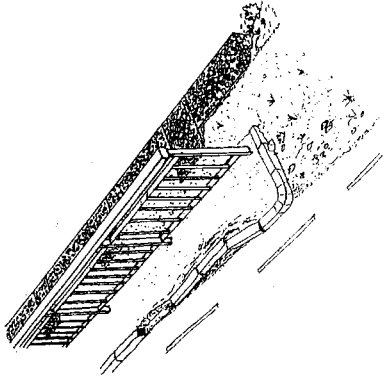
2120	Défauts des bordures de trottoirs Observable par : - Un défaut d'alignement général ou localisé. - L'absence d'un ou plusieurs éléments. - L'altération des bordures (disjointements, épaufrures, effritements...). . Localisés. . Généralisés.	0 1 2			- Dus à une mauvaise exécution. - Et/ou à des chocs. - Et/ou aux actions physico-chimiques du milieu environnant.	Préciser de quels trottoirs il s'agit (TG ou TD).

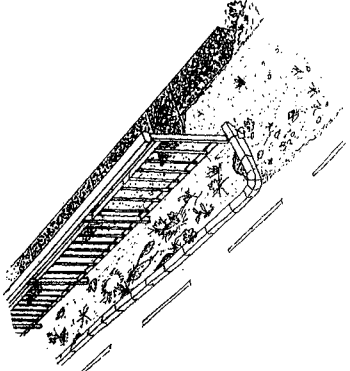
2121	Défauts sur trottoirs Observables par : - Une dégradation du revêtement. - Une déformation de surface. - La présence de végétation.	0 1 2			- Dus à la stagnation des eaux de ruissellement. - Et/ou dus à un mauvais comportement des matériaux constitutifs. - Et/ou une insuffisance d'entretien.	Préciser de quels trottoirs il s'agit (TG ou TD).

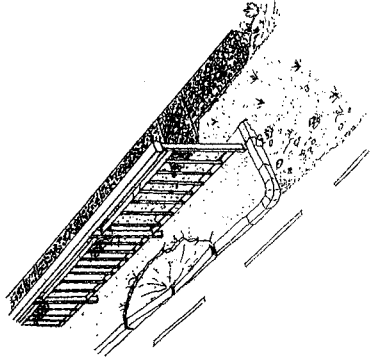
2122	Affaissement du corps de trottoir ou de l'accotement Au droit du mur, ou dans la zone d'influence. . Localisé. . Étendu.	0 2 2E			- Dû à un tassement du matériau du remblai du massif soutenu (matériau compressible ou entraîné de fines). - Et/ou un mouvement du mur (déversement vers l'aval, glissement sur sa base). - Et/ou un défaut du drainage interne du mur. - Et/ou une intervention de concessionnaire (tranchée, chambre de tirage).

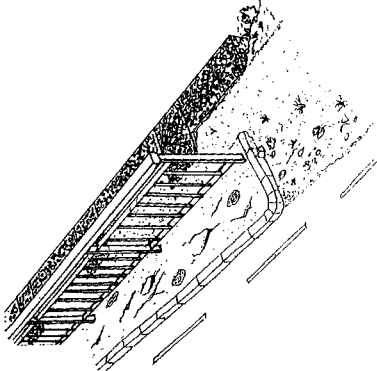
2123	Défait d'étanchéité du revêtement du trottoir Observable par des fissurations, des décollements, un vieillissement du revêtement. . Localisé. . Généralisé.	0 1 2			- Dû à l'absence de revêtement ou sa mauvaise exécution. - Et/ou au mauvais comportement des matériaux constitutifs du revêtement.	Préciser de quels trottoirs il s'agit (TG ou TD).

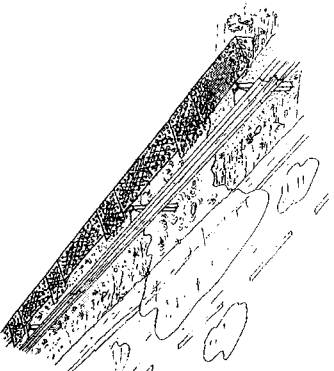
2124	Configuration de l'ensemble chaussée/accotement - Favorisant la stagnation d'eau ou les ruissellements vers la tête du mur. - Favorisant la circulation des véhicules trop près des parapets.	0 2 2E			- Défaut du drainage de la chaussée. - Et/ou absence de bordures de trottoirs (pour limiter le gabarit transversal).
CLASSE DUE AUX TROTTOIRS, BORDURES ET ACCOTEMENTS AU-DESSUS DU MUR		- On retient la cotation la plus élevée ? > * > 2E > 2 > 1. - On reporte, éventuellement, la mention «S».

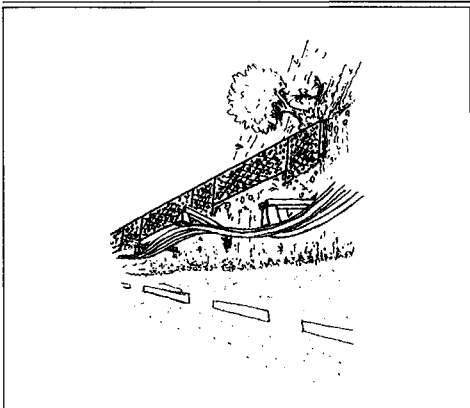
213	DISPOSITIFS DE RETENUE						
	2130	<p>Défauts des garde-corps, glissières et barrières de sécurité</p> <p>Observables par :</p> <ul style="list-style-type: none"> - Un défaut d'alignement général ou localisé, en plan ou en élévation. - Une altération des matériaux constitutifs. - Une altération de leurs fixations à la structure. - Une brèche ou une discontinuité dans le dispositif. - Présence du défaut 	0			<ul style="list-style-type: none"> - Dus à une mauvaise exécution. - Et/ou des chocs. - Et/ou aux actions physico-chimiques du milieu environnant. - Et/ou à un défaut de la structure.

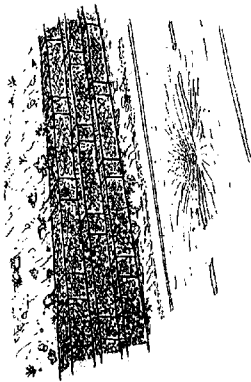
2210	<p>Déformation vers le bas</p> <p>Observable par un affaissement de la chaussée.</p> <p>- Présence du défaut.</p>	0 2			<p>- Due à un tassement du matériau du massif d'assise (matériau compressible ou entraînement de fines).</p> <p>- Et/ou un défaut de drainage.</p> <p>- Et/ou un mouvement du mur (déversement vers l'amont).</p> <p>- Et/ou une intervention de concessionnaire (tranchée, chambre de tirage...).</p> <p style="text-align: center;">4110 4113</p>	<p>Localiser la déformation, indiquer la valeur approximative de la flèche.</p> <p style="text-align: center;">▲</p>
	2211	<p>Effondrement local</p> <p>Observable par un trou, une cavité intéressant, au-delà des enrobés de la chaussée, le matériau du massif d'assise.</p> <p>- Présence du défaut.</p>	0 2E			<p>- Dû à un tassement du matériau du massif d'assise (matériau compressible ou entraînement de fines).</p> <p>- Et/ou un défaut de drainage.</p> <p>- Et/ou une intervention de concessionnaire (tranchée, chambre de tirage...).</p> <p style="text-align: center;">4113</p>	<p>Ne pas confondre avec le "nid de poule".</p> <p>Localiser l'effondrement, indiquer la valeur approximative de la profondeur.</p> <p style="text-align: center;">▲</p>

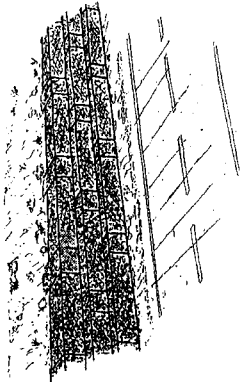
2212	Fissures transversales de type I Fissuration continue ou discontinue observable sur la chaussée. - D'ouverture inférieure à 1 cm. - D'ouverture supérieure à 1 cm.	0 1 2			- Dues à un mauvais comportement des matériaux de chaussée. - Et/ou un défaut de mise en œuvre.	Situées à l'aplomb du mur ou dans la zone d'influence.
	2213	Fissures longitudinales ou en arc de cercle de type II Fissuration continue ou discontinue située sur la chaussée ou en rive. - D'ouverture inférieure à 1 cm. - D'ouverture supérieure à 1 cm. . Sans décalage vertical. . Avec décalage vertical.	0 1 2 2E			- Dues à la nature du matériau du terrain du massif portant (tassement résultant d'une période de sécheresse). - Et/ou un défaut de mise en œuvre. - Ou dues à un déversement d'ensemble de l'ouvrage (avec une rotation vers l'aval). - Et/ou un défaut de mise en œuvre.

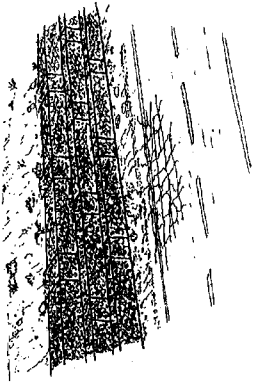
2216	Faïençage À l'aplomb de l'ouvrage ou dans la zone d'influence. - Localisé. - Étendu.	0 1 2			Dû à un mauvais comportement des matériaux de chaussée.	
	2217	Nid(s) de poule À l'aplomb de l'ouvrage ou dans la zone d'influence. - Ponctuels. - Nombreux.	0			- Dû(s) à un défaut localisé des enrobés de la chaussée.	À ne pas confondre avec le défaut n° 2211 "effondrement local".
			1 2			- Et/ou un drainage insuffisant de la chaussée. - Et/ou la conséquence d'une stagnation localisée des eaux de ruissellement sur la chaussée.

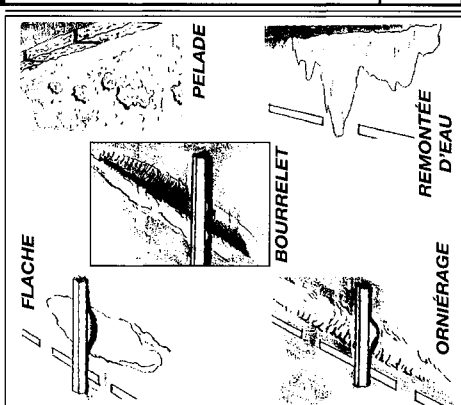
2218	Défauts de surface Tels que flache, pelade, orniérage, remontée d'eau, à l'aplomb de l'ouvrage et dans la zone d'influence. - Localisés. - Étendus.	0 1 2			Dus à un mauvais comportement des matériaux de chaussée.	
	CLASSE DUE À LA CHAUSSEE EN CONTREBAS DU MUR						- On retient la cotation la plus élevée ? > * > 2E > 2 > 1. - On reporte, éventuellement, la mention «S».
222 TROTTOIRS, BORDURES ET ACCOTEMENTS

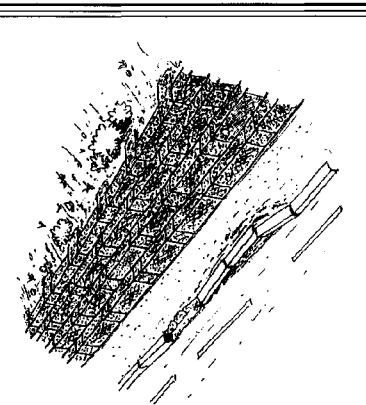
2220	Défauts des bordures de trottoirs Observable par : - Un défaut d'alignement général ou localisé. - L'absence ou plusieurs éléments. - L'altération des bordures (disjointoiements, épaufrures, effritements...). - Localisés. - Généralisés.	0 1 2			- Dus à une mauvaise exécution. - Et/ou à des chocs. - Et/ou aux actions physico-chimiques du milieu environnant.	Préciser de quels trottoirs il s'agit (TG ou TD).

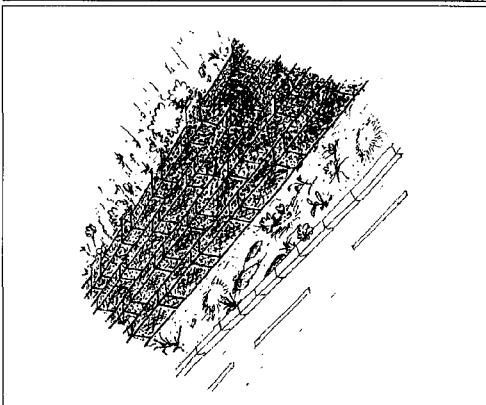
2221	Défauts sur trottoirs Observables par : <ul style="list-style-type: none"> - Une dégradation du revêtement. - Une déformation de surface. - La présence de végétation. <ul style="list-style-type: none"> · Localisés. · Étendus. 	0 1 2			<ul style="list-style-type: none"> - Dus à la stagnation des eaux de ruissellement. - Et/ou dus à un mauvais comportement des matériaux constitutifs. - Et/ou une insuffisance d'entretien. 	Préciser de quels trottoirs il s'agit (TG ou TD).
	2222	Affaissement du corps de trottoir ou de l'accotement Au droit du mur, ou dans la zone d'influence : <ul style="list-style-type: none"> - Localisé. - Étendu. 	0 2 2E			<ul style="list-style-type: none"> - Dû à un tassement du matériau du remblai du massif d'assise (matériau compressible ou entraînement de fines). - Et/ou un mouvement du mur (déversement vers l'aval, glissement sur sa base). - Et/ou un défaut du système d'évacuation - et de collecte des eaux en pied du mur. - Et/ou une intervention de concessionnaire (tranchée, chambre de tirage...). <div style="text-align: center;">

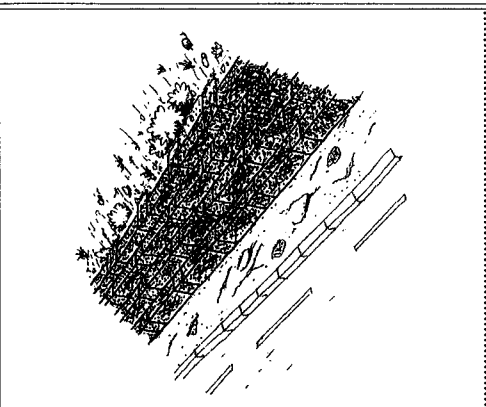
222	TROTTOIRS, BORDURES ET ACCOTEMENTS - (SUITE)					
	2223	Défaut d'étanchéité du revêtement du trottoir Observable par des fissures, des décollements, un vieillissement du revêtement. - Localisé. - Généralisé.	0 1 2			- Dû à l'absence de revêtement ou sa mauvaise exécution. - Et/ou au mauvais comportement des matériaux constitutifs du revêtement.

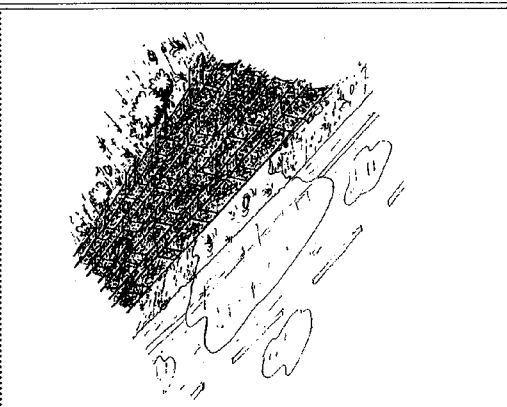
2224	Configuration d'ensemble chaussée/accotement - Favorisant la stagnation d'eau ou les ruissellements vers le pied du mur. - Favorisant la circulation des véhicules trop près du parement. . Présence du défaut.	0 2			- Défaut du drainage de la chaussée. - Et/ou absence de bordures de trottoirs (pour limiter le gabarit transversal).	
	CLASSE DUE AUX TROTTOIRS, BORDURES ET ACCOTEMENTS EN CONTREBAS DU MUR		- On retient la cotation la plus élevée ? > * > 2E > 2 > 1. - On reporte, éventuellement, la mention «\$».

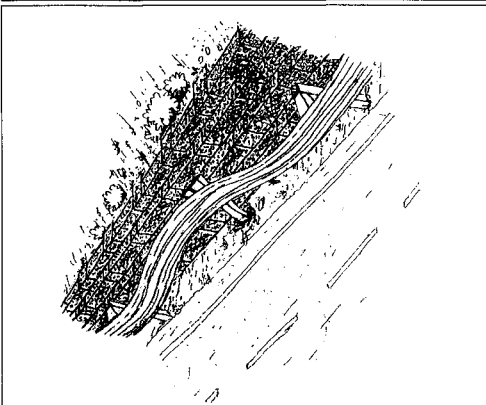
223						
	2230	Défauts du dispositif de retenue Observables par : <ul style="list-style-type: none"> - Un défaut d'alignement général ou localisé, en place ou en élévation. - Une altération des matériaux constitutifs. - Une altération des fixations. - Une brèche ou une discontinuité dans le dispositif. . Présence du défaut. 	0			<ul style="list-style-type: none"> - Dus à une mauvaise exécution. - Et/ou des chocs. - Et/ou aux actions physico-chimiques du milieu environnant. 	Préciser la localisation du dispositif (D ou G).
CLASSE DUE AUX DISPOSITIFS DE RETENUE EN CONTREBAS DU MUR							
<ul style="list-style-type: none"> - On retient la cotation la plus élevée ? > * > 2E > 2 > 1. - On reporte, éventuellement, la mention «S».

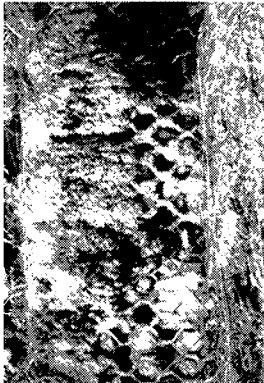
3110	Concrétions - Localisées. - Étendues.	0 1 2			- Dus aux infiltrations des eaux de ruissellement à travers le massif soutenu. - Et/ou une altération ou un colmatage du dispositif de drainage interne. - Et/ou à un sous dimensionnement du drainage interne.	Préciser si possible l'origine du défaut.

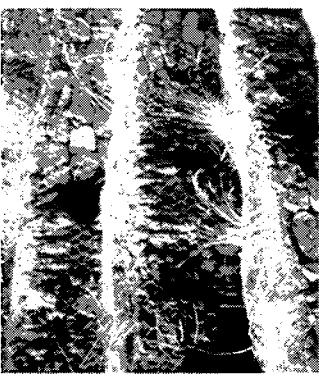
3111	Écoulements de fines du matériau du remblai à travers les éléments de gabions Observables par la présence de coulures à travers le matériau de remplissage. Présence de défaut.	0 2E			- Dus à un défaut de granulométrie du matériau du remblai du massif soutenu. - Et/ou une mauvaise mise en œuvre du remblai.

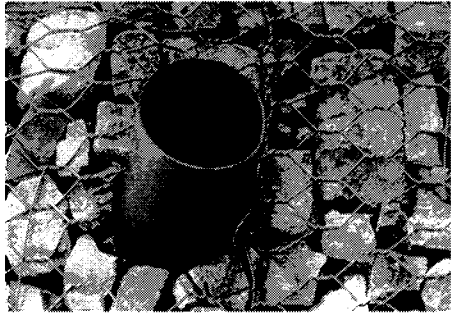
3120	<p>Altération du dispositif de drainage interne</p> <p>Observable par :</p> <ul style="list-style-type: none"> - Colmatage des barbacanes ou des drains. - La présence de végétation obturant le dispositif. . Sans suintements sur le parement. . Avec suintements sur le parement. 	0			<ul style="list-style-type: none"> - Due à des défauts de réalisation du dispositif (absence de matériau filtrant, de drain à l'arrière du mur...). - Et/ou à un colmatage volontaire, par vandalisme, des barbacanes.

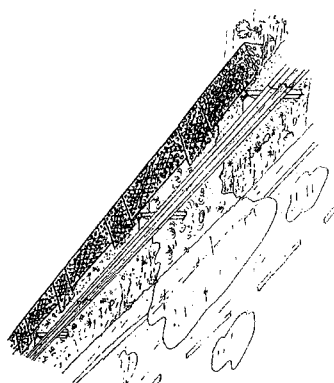
3210	<p>Stagnation d'eau</p> <p>Observable par la présence d'eau qui ne s'écoule pas, sur la chaussée, en tête du mur ou à proximité.</p>	0 2			<p>- Due à l'absence de dispositif de collecte et d'évacuation d'eau.</p> <p>- Ou à une mauvaise conception ou réalisation, une dégradation des dispositifs d'évacuation des eaux.</p>

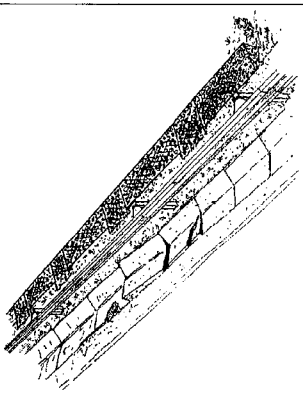
3220	<p>Dégradation du dispositif d'évacuation des eaux</p> <p>Observable par :</p> <ul style="list-style-type: none"> - Des descellements des caniveaux. - Des fractures dans le dispositif. - Des raccordements défectueux. - Des avaloirs obstrués. . Sans stagnation d'eau. . Avec stagnation d'eau. 	0			<ul style="list-style-type: none"> - Due à un défaut de conception ou de réalisation du dispositif d'évacuation. - Et/ou une dégradation par défaut d'entretien, vandalisme, accident... 	<p>Préciser le type de défaut.</p> <p style="text-align: center;">▲</p>
	3221	<p>Dégradation des dispositifs de collecte et de descente des eaux</p> <p>Observable par :</p> <ul style="list-style-type: none"> - Des descellements des caniveaux. - Des fractures dans le dispositif. - Des raccordements défectueux. . Sans érosions ni ravinelements dans la zone d'influence. . Avec érosions ou ravinelements dans la zone d'influence. 	0			<ul style="list-style-type: none"> - Due à un défaut de conception ou de réalisation du dispositif de collecte. - Et/ou une dégradation par défaut d'entretien, vandalisme, accident... 	<p>Préciser le type de défaut.</p>

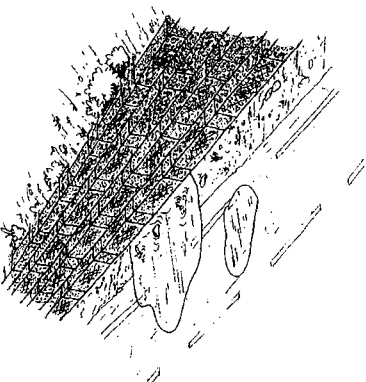
3310	Stagnation d'eau Observable par la présence d'eau qui ne s'écoule pas, sur la chaussée, en pied du mur ou à proximité.	0 2			- Dues à l'absence de dispositifs de collecte et d'évacuation des eaux. - Ou à une mauvaise conception ou réalisation, une dégradation des dispositifs d'évacuation des eaux.

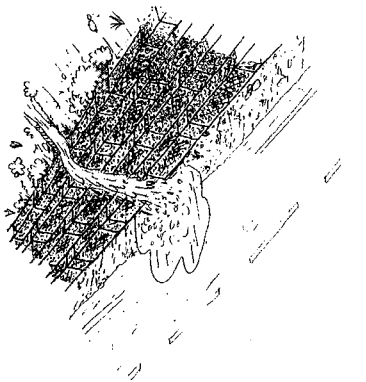
3311	Chutes d'eau depuis la partie supérieure de l'ouvrage Présence du défaut.	0 2			- Dues à un dysfonctionnement des dispositifs de collecte et/ou d'évacuation au-dessus de l'ouvrage. - Et/ou à des percolations importantes à travers le parement du mur, à travers les joints, les fractures...

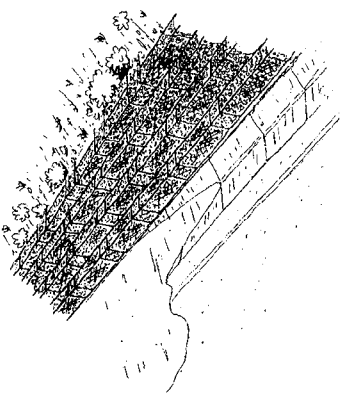
3312	Configuration d'ensemble Drainage / zone en contrebas du mur - Favorisant les stagnations d'eau. - Favorisant les stagnations d'eau, les érosions et les ravinements du massif d'assise.	0 2 2E			- Défauts des systèmes d'évacuation et de collecte des eaux.

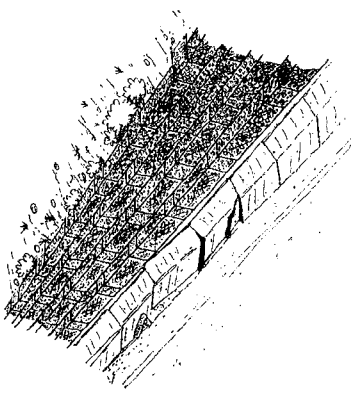
3320	Dégradation du dispositif de collecte et de descente des eaux Observable par : - Des descellements des caniveaux. - Des fractures dans le dispositif. - Des raccords défectueux. . Sans érosions et ravinements dans la zone d'influence. . Avec érosions et ravinements dans la zone d'influence.	0 2 2E			- Due à un défaut de conception ou de réalisation du dispositif de collecte. - Et/ou une dégradation par défaut d'entretien, vandalisme, accident...	Préciser le type de défaut.

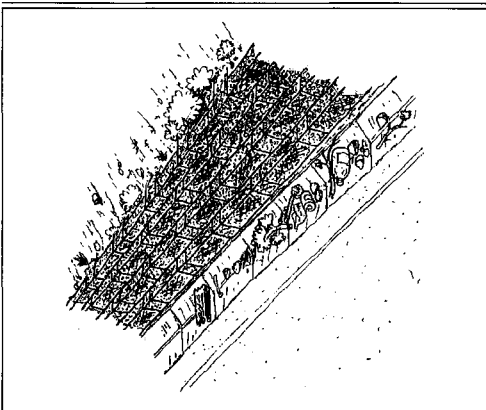
3321	<p>Colmatage des dispositifs de collecte et d'évacuation des eaux</p> <p>Observable par un défaut de fonctionnement des caniveaux, des avaloirs, des regards... encombrés de débris et gravats divers.</p> <p>. Sans stagnation d'eau.</p> <p>. Avec stagnation d'eau.</p>	0			<p>- Dû à un défaut de conception ou de réalisation du dispositif de collecte des eaux.</p> <p>- Et/ou une dégradation par défaut d'entretien, vandalisme, accident...</p>	
	CLASSE DUE AU DRAINAGE EN CONTREBAS DU MUR						<p>- On retient la cotation la plus élevée ? > * > 2E > 2 > 1.</p> <p>- On reporte, éventuellement, la mention «S».</p>

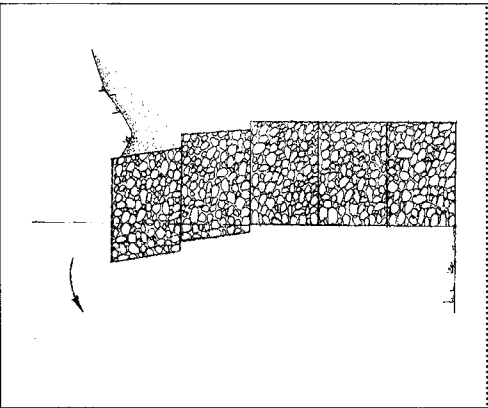
411	MOUVEMENTS, DÉFORMATIONS					
	4110	Déversement vers l'aval Rotation vers l'aval du mur. Observable par une inclinaison anormale du parement du mur vers l'aval. - sans apparition de fissure et/ou de bourrelet dans la zone d'influence. - avec apparition de fissure et/ou de bourrelet dans la zone d'influence.	0 2E 3U			<ul style="list-style-type: none"> - Dû à une poussée excessive du massif soutenu. - Et/ou un poinçonnement du sol de fondation. - Et/ou un affouillement. <div style="display: flex; justify-content: space-around; align-items: center;"> <div style="text-align: center;">

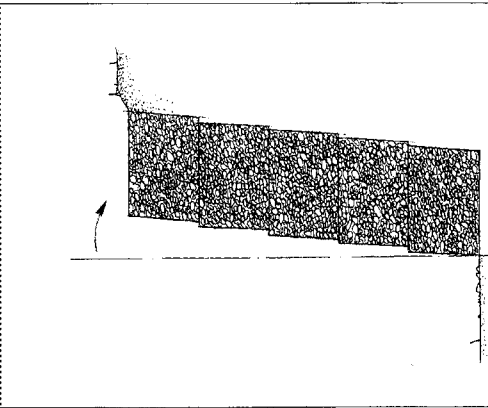
4111	Déversement vers l'amont Rotation vers l'amont du mur. Observable par une inclinaison anormale du parement du mur vers l'amont. - Sans apparition de fissures ou de bourrelets dans la zone d'influence ou sur la chaussée. - Avec apparition de fissures ou de bourrelets dans la zone d'influence ou sur la chaussée.	0 2E 3U			<ul style="list-style-type: none"> - Traduit un glissement d'ensemble du mur. <div style="display: flex; justify-content: space-around; align-items: center;"> <div style="text-align: center;">

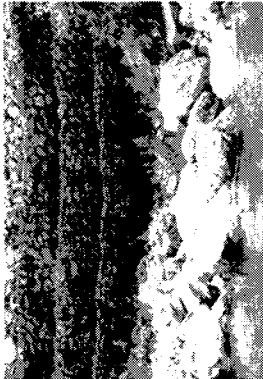
4113	<p>Déplacement ou déformation en élévation Déformation ou déplacement d'une partie ou de l'ensemble du mur dans un plan vertical.</p> <p>- Sans apparition de fissures ou de bourrelets dans la zone d'influence ou sur la chaussée.</p> <p>- Avec apparition de fissures ou de bourrelets dans la zone d'influence ou sur la chaussée.</p>	0 2E 3U			<p>Défaut dû à un excès de charge verticale, ou à un tassement du sol de fondation (affouillement).</p> <p>1122 1210 1211 1212 1213 1222 2210 2211 2213 2214 2215 2222 4210 4220</p>	<p>Préciser si ce défaut s'accompagne de déformations en plan.</p>

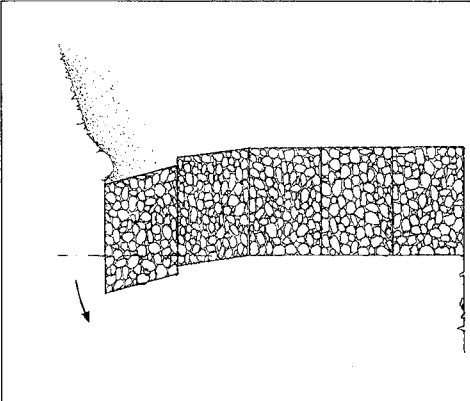
4114	Déversement de la partie haute du mur Renversement par décrochement de la partie haute du mur. - Sans apparition de fissure ou bourrelet dans la zone d'influence. - Avec apparition de fissure ou bourrelet dans la zone d'influence.	0 2E 3U			Décrochement dû à une poussée excessive en tête du massif soutenu (surcharges, charges dynamiques, chocs...).	Préciser si ce défaut s'accompagne de désordres structurels (fissures, décollements et/ou tassements en tête du mur...).

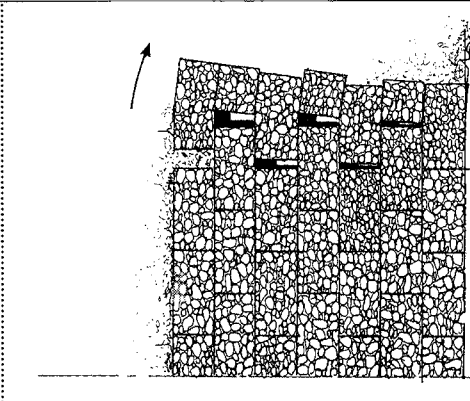
4115	Basculement de l'extrémité du mur Observable par un défaut du profil en long de l'ouvrage. - Sans défauts structurels. - Avec défauts structurels.	0 2E 3U			Dû à un tassement différentiel du sol de fondation.

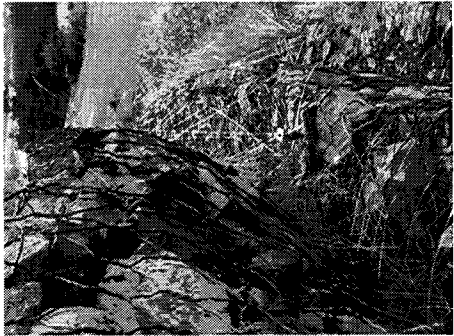
4116	Bombement Observable par une déformation localisée du parement du mur. - Sans rupture franche au niveau des grillages. - Avec rupture franche au niveau des grillages mais sans lacune de matériau de remplissage. - Avec rupture franche au niveau des grillages et avec lacune de matériau de remplissage.	0 2 2E 3U			- Dû à une poussée excessive du massif soutenu. - Et/ou à un sous-dimensionnement du mur (trafic ou autres surcharges).

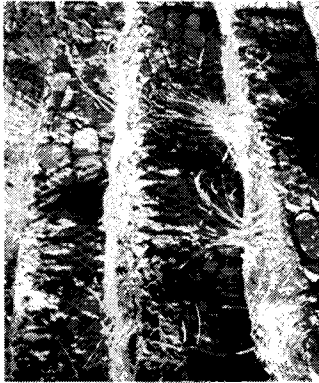
4117	Désorganisation des gabions Observable par des défauts d'alignement ou des manques de liaisons (agrafes) entre les cages. - Localisé (1 cage). - Étendue (2 à 5 cages). - Généralisés. - Généralisés (avec des cavités ou effondrements partiels).	0 2 2E 3 3U			- Due à un excès de poussée du massif soutenu (surcharge, poussée hydrostatique) - Et/ou un défaut de portance des fondations (affouillement). - Et/ou une mauvaise qualité de mise en œuvre du matériau de remplissage.

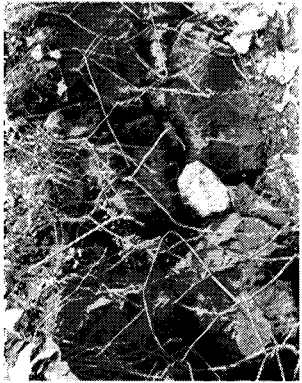
4120	Rupture localisée d'un grillage - Sans lacune de matériau de remplissage. - Avec lacune de matériau de remplissage.	0 2 2E				Ce défaut ne s'accompagne pas forcément de déformation et/ou de bombement du mur.
	4121	Rupture généralisée des grillages - Sans lacune de matériau de remplissage. - Avec lacune de matériau de remplissage.	0 3 3U			Ce défaut peut être dû à un sous-dimensionnement des fils constituant le grillage.	Ce défaut ne s'accompagne pas forcément de déformation et/ou de bombement du mur.

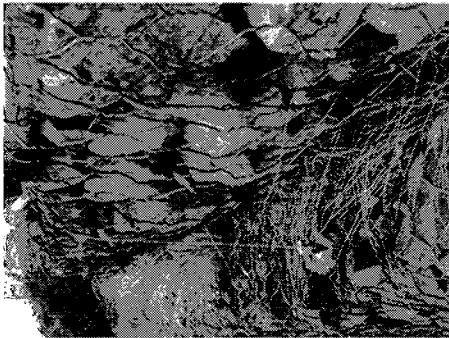
4122	Cavités, effondrements partiels Se traduisent par la disparition d'une partie du matériau de remplissage des cages. - Localisés (1 cage). - Étendus (plusieurs cages).	0 3 3U			Peuvent résulter : - de bombements très importants, conséquence d'une poussée excessive du massif soutenu. - Et/ou de la rupture de grillages de cages.

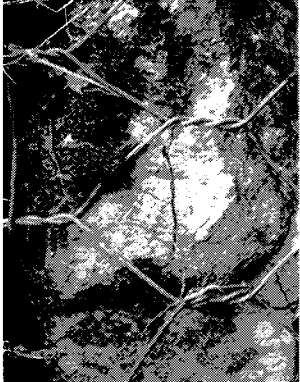
4123	Altération du matériau de remplissage Ce défaut se traduit par des fractures des pierres ou galets. - Localisées (1 cage). - Généralisées (plusieurs cages).	0 2E 3U			Due à l'action du gel et/ou du milieu physico-chimique environnant ou une mauvaise mise en œuvre et/ou des sollicitations trop importantes.

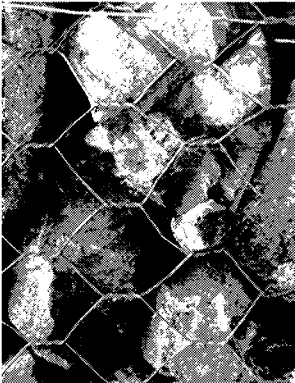
4124	Défaut de granulométrie des pierres (dimension inférieure à la maille du grillage) - Localisés. - Généralisés.	0 2E 3U

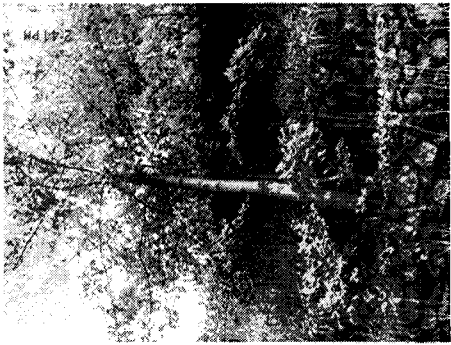
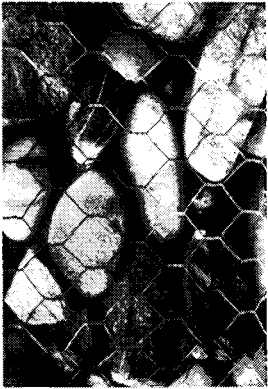
412						
	4126	<p>Présence de végétation</p> <ul style="list-style-type: none"> - Pouvant être éliminée sans moyens particuliers d'accès ou de coupe. - Nécessitant pour son enlèvement des moyens particuliers d'accès ou de coupe. - Sans risques de désorganisation des gabions. - Avec risques de désorganisation des gabions. 	0 1 2 2E			Due à un défaut d'entretien.	
	4127	<p>Défaut du revêtement plastique des fils du grillage</p> <ul style="list-style-type: none"> - Absence de revêtement. - Craquelure du revêtement. 	0 1 2

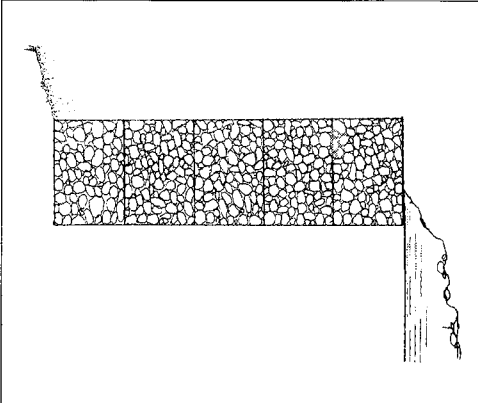
421						
	4210	Affouillement Affouillement du lit du cours d'eau, de ses berges ou fosse d'érosion. a - Dans la zone d'influence. b - Sous les gabions. . Sans altération de la structure. . Avec altération de la structure.	0 2E 3 3U			- Dû à la dégradation des éléments de protection ou à leur absence. - Et/ou à l'action du courant, notamment lors d'une crue et/ou une modification du régime hydraulique du cours d'eau. - Et/ou une évolution du tracé du lit du cours d'eau de façon naturelle ou par suite de travaux d'entretien ou d'aménagement. 4112 4113	
	422						
	4220	Ravinements Ravinements du terrain à la base du mur. - Sans dégarnissage du sol de fondation. - Avec dégarnissage du sol de la fondation. . Sans altération de la structure. . Avec altération de la structure.	0 2 3 3U			- Désordres liés à un défaut du système de drainage. - Et/ou d'évacuation des eaux en pied du mur. - Et/ou une intervention inadaptée (tranchée). - Et/ou une érosion régressive sur les perrés. 4112 4113
