# GUIDE DE L'INSPECTION DU GÉNIE CIVIL DES TUNNELS ROUTIERS

## LIVRE 2 : CATALOGUE DES DÉSORDRES

janvier 2015

### Centre d'Études des Tunnels

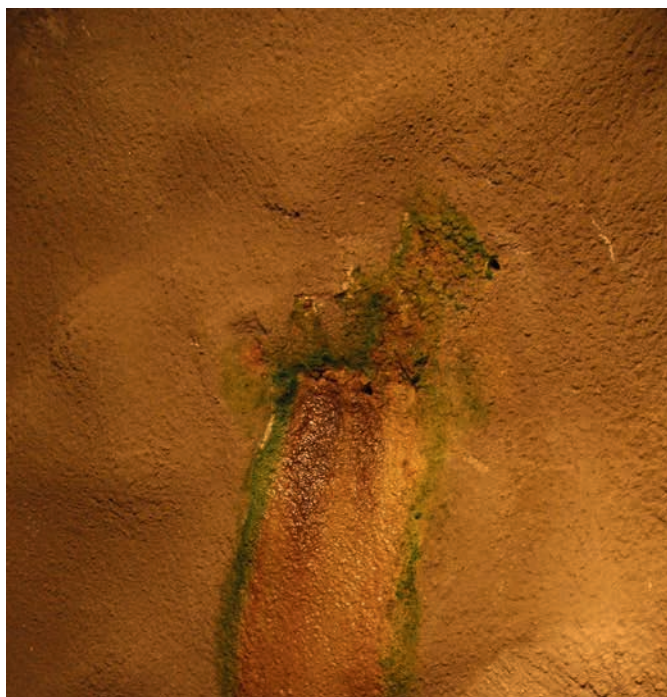
Figure 1 : venue d'eau sur un revêtement en béton projeté

Les venues d'eau sont d'origines diverses (nappe, fuites de réseau, diffuses ou identifiées...). Elles sont particulièrement néfastes dans les secteurs soumis au gel : elles impliquent des interventions rapides et fréquentes des agents d'exploitation.

Dans les tunnels routiers, les venues d'eau ont surtout un impact sur le matériel en place (voies, éclairage) et peuvent entraîner une gêne pour la circulation. Des dispositifs de drainage et de collecte de ces venues d'eau peuvent être envisagés avant toute intervention de réparation. On peut ainsi mettre en place un système « parapluie » permettant de détourner les venues d'eau vers la base des piédroits. Dans les tunnels en maçonnerie de moellons, cet effet « parapluie » peut être obtenu en mettant en place un enduit de mortier recouvrant un réseau de drains.

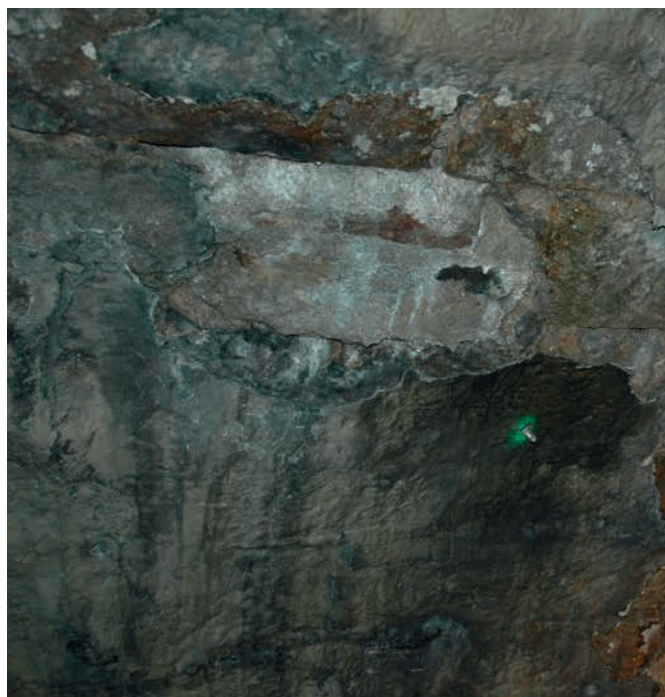
Figure 2 : enduit d'imperméabilisation dégradé suite à des venues d'eau (problèmes de mise en œuvre et effet du gel)

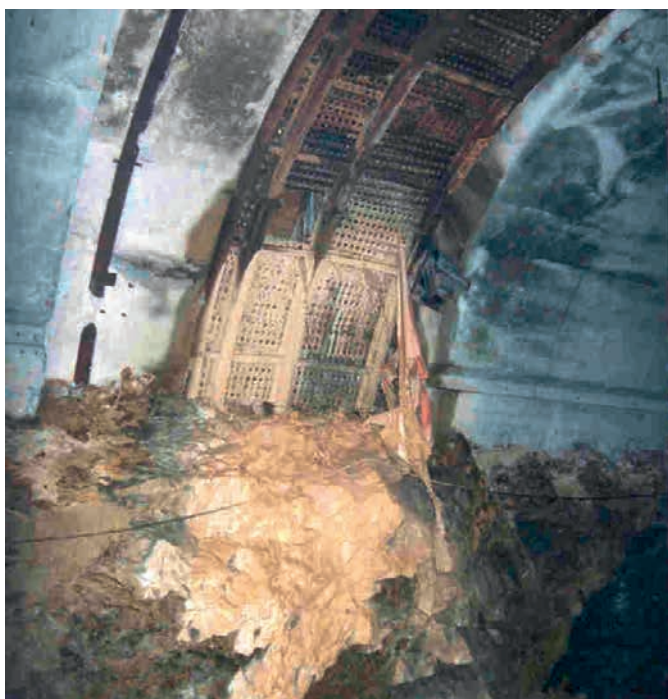
Figure 1 : concrétions calcaires encroûtantes au débouché d'un karst actif dans un tunnel abandonné

L'épaisseur et l'étendue des concrétions seront d'autant plus importantes que les eaux sont déjà naturellement chargées en bicarbonates (tunnels en zone calcaire). Une trop forte accumulation locale (à partir d'un joint ou d'une fissure) peut conduire à leur décollement et à leur chute. Différents termes, issus de la spéléologie, permettent de décrire plus précisément les formes de ces concrétions :

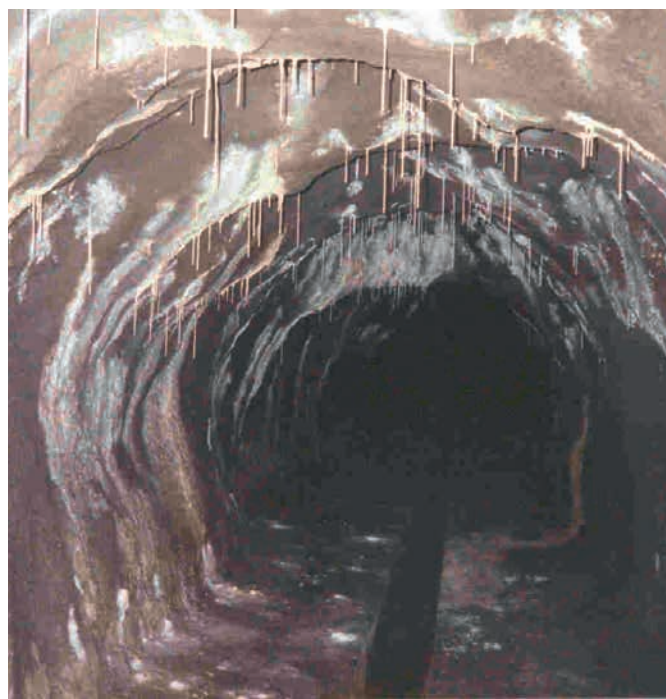
Figure 2 : stalactites et coulures de calcite blanche sur du béton projeté (dissolution de la chaux du ciment par percolation des eaux du terrain)

Un concrétionnement provoqué par une eau incrustante en provenance du terrain a généralement une teinte beige à jaunâtre qui témoigne des impuretés fixées par la calcite. En revanche, la calcite provenant directement de la dissolution de la chaux d'un béton est très blanche ; elle souligne les fissures fines ou forme des stalactites ou des coulures sans épaisseur sur le parement. On retrouve aussi ces deux types de calcite dans les dispositifs de drainage.

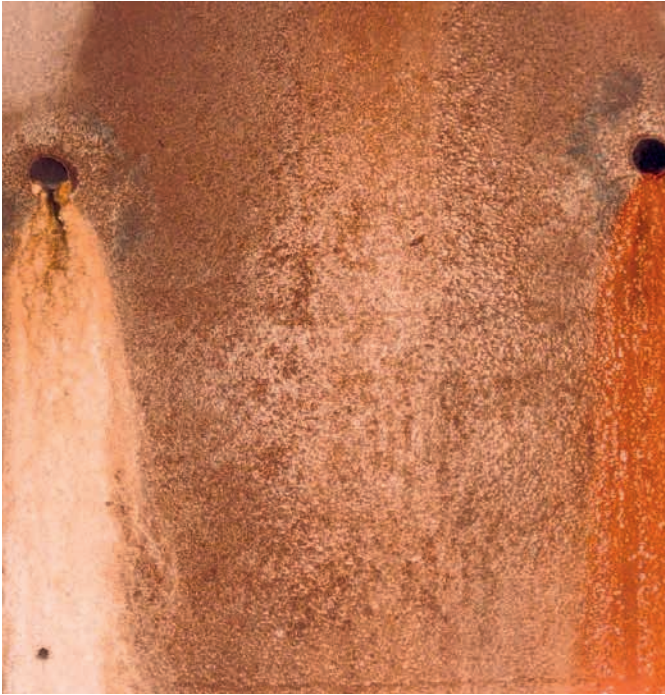
Figure 3 : concrétions claires de calcite (à gauche) ; dépôt de gel rouge, riche en oxyde de fer (à droite)

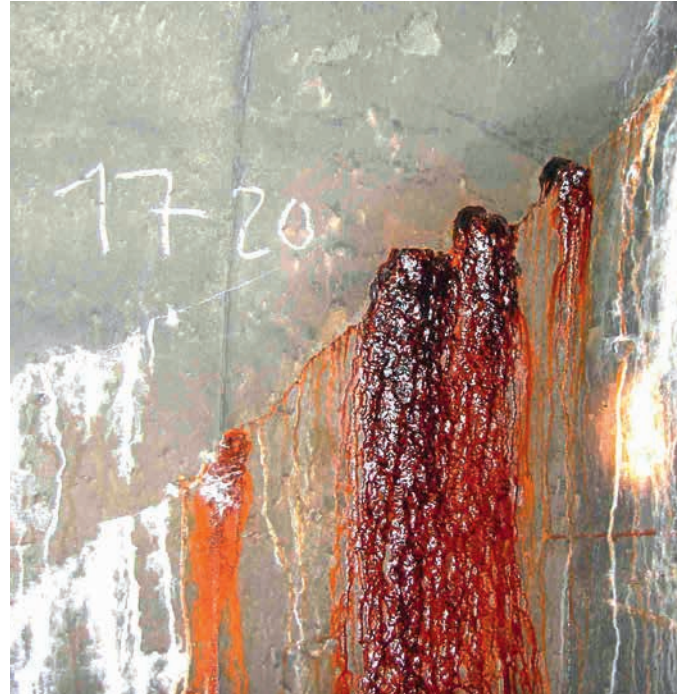
Figure 4 : fissure concrétionnée, calcite blanche et dépôts rouges-bruns

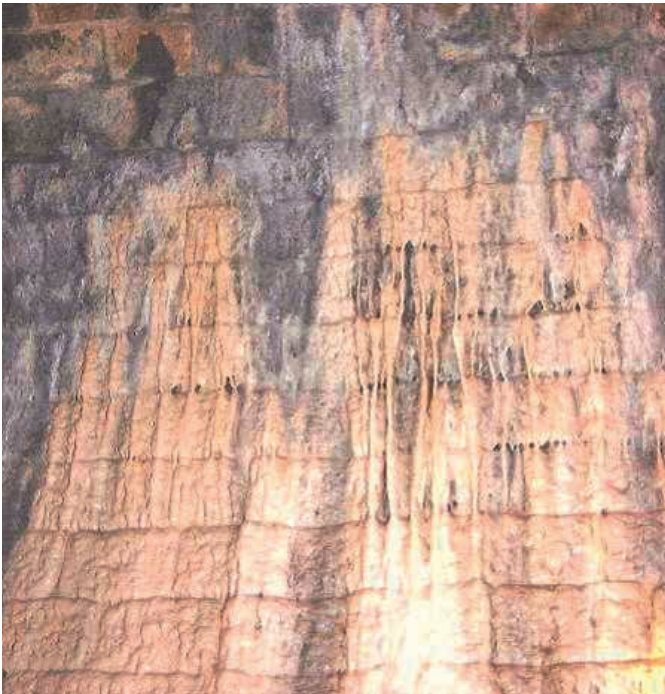
Figure 5 : concrétions de calcite sur maçonnerie de moellons

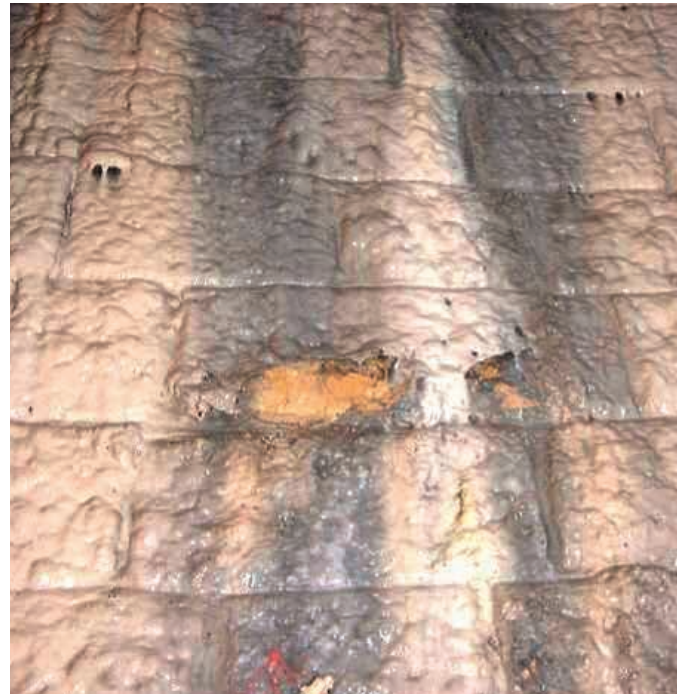
Figure 6 : concrétions encroûtantes de calcite sur maçonnerie de moellons

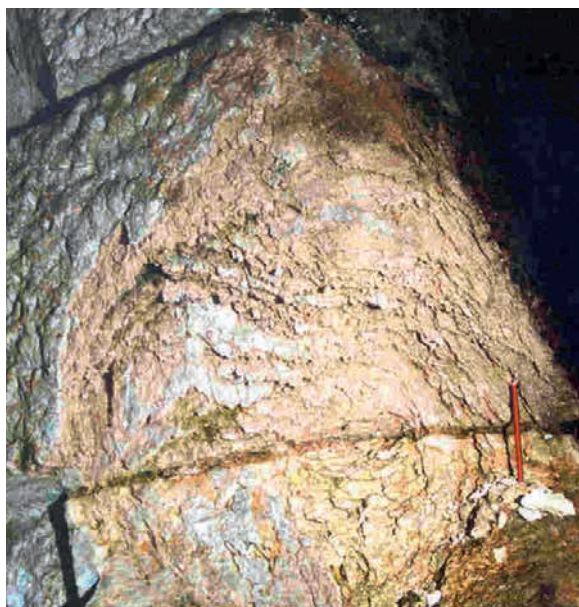
Figure 1 : effets du gel sur des pierres de taille en calcaire oolithique

Dans les moellons, la porosité communicante de la roche, naturelle ou due aux contraintes thermique ou structurelle, facilite l'infiltration de l'eau et fragilise le matériau vis-à-vis des effets du gel. Parmi les roches les plus sensibles, on peut citer les calcaires oolithiques, les dolomies et les grès.

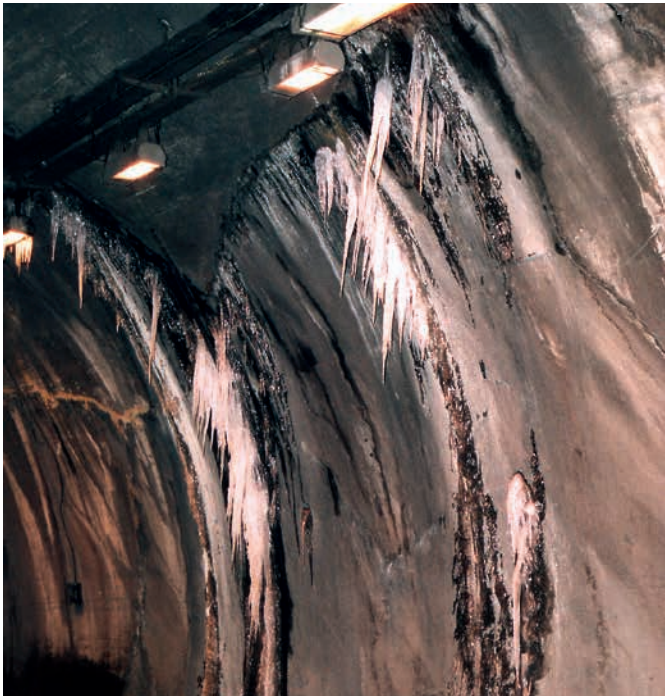
*Figure 2 : stalactites*

Les accumulations de glace à l'intérieur de certains tunnels créent de fortes contraintes d'exploitation et peuvent conduire à la destruction de structures secondaires fragiles (cuvrages d'étanchéité, drains d'intrados, enduits).

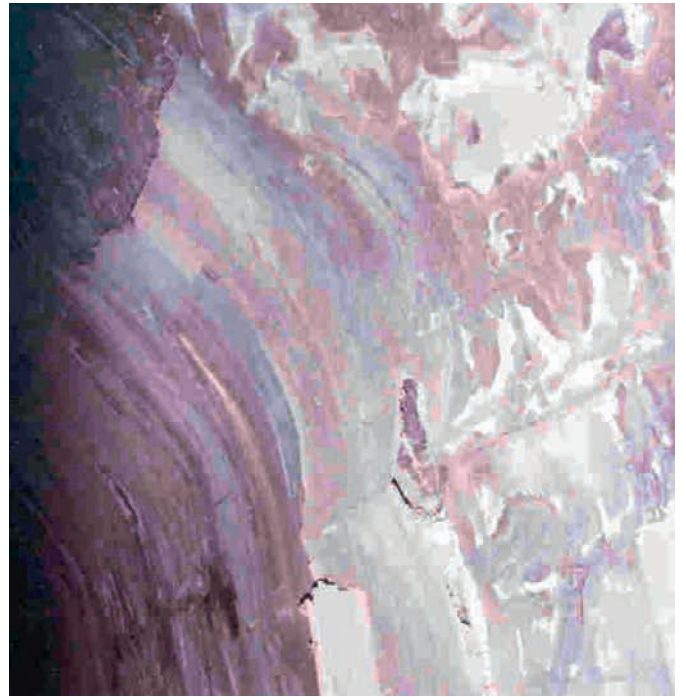
*Figure 3 : enduit décollé par le gel*

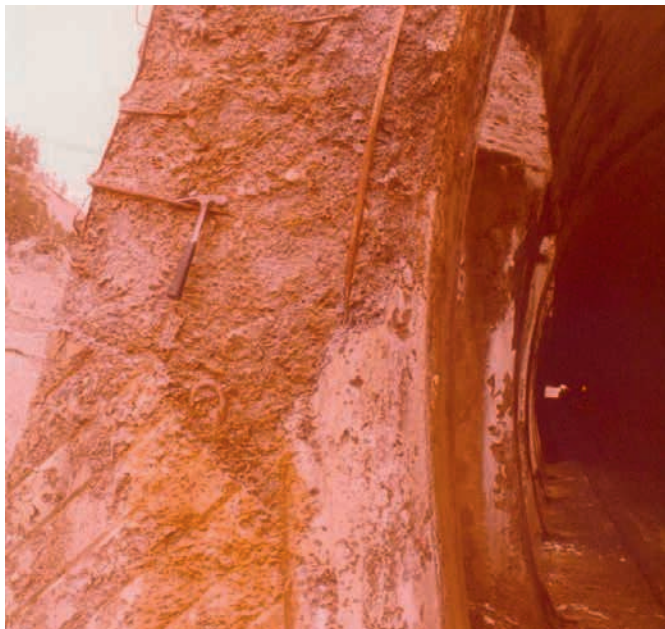
*Figure 4 : piédroit en béton armé gelé*

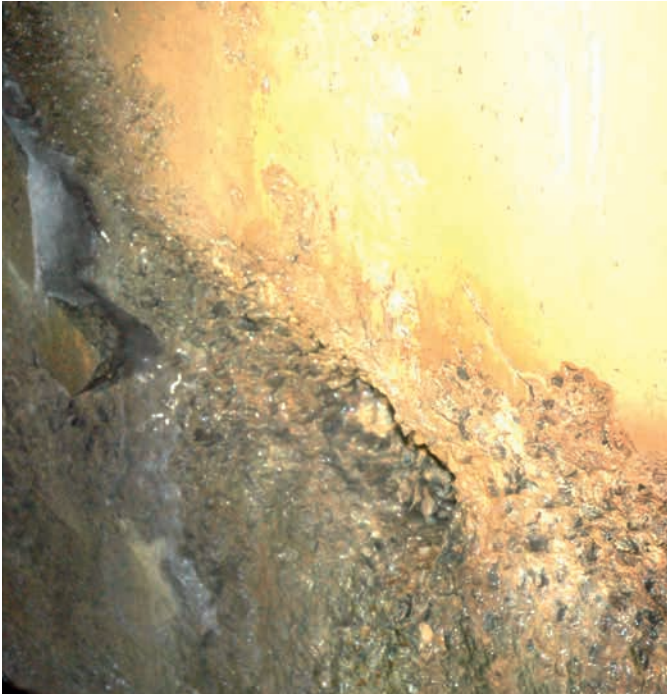
Figure 5 : éclatement du béton par le gel, en base de piédroit

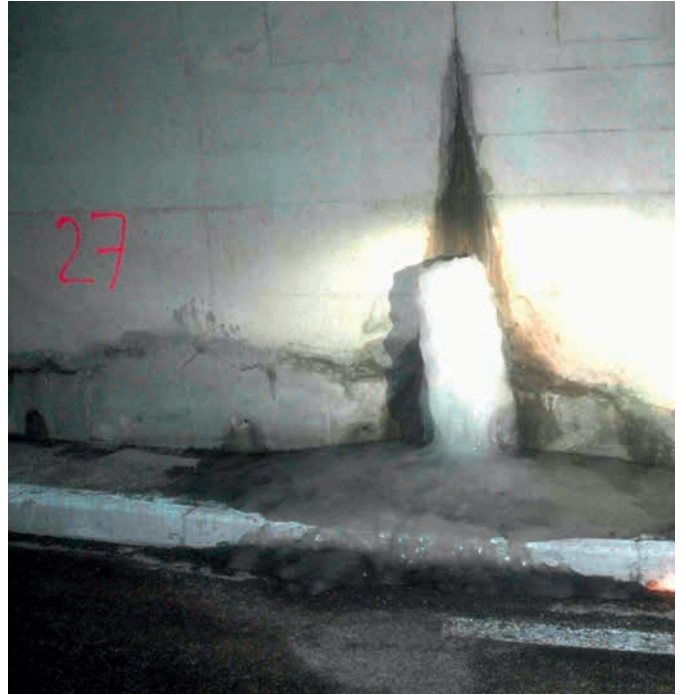
Figure 6 : amas de glace sur trottoir provenant d'un joint

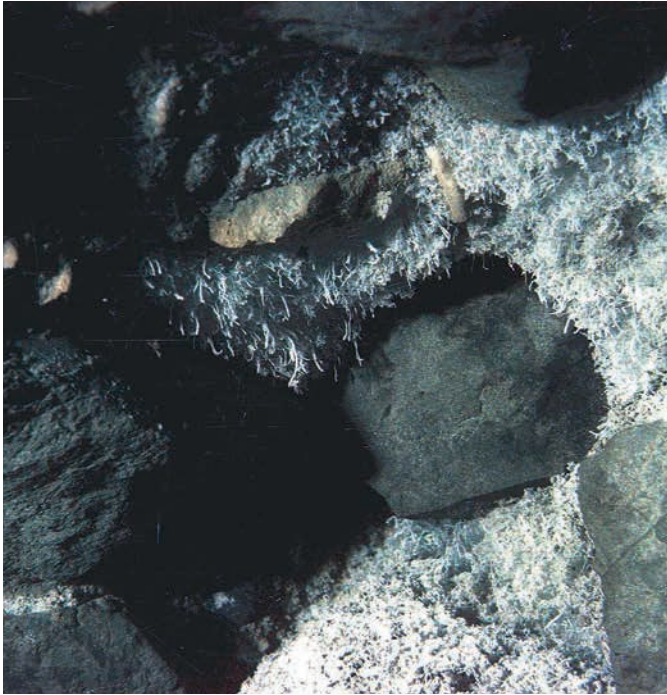
Figure 1 : efflorescences sur mortiers anciens à base de chaux

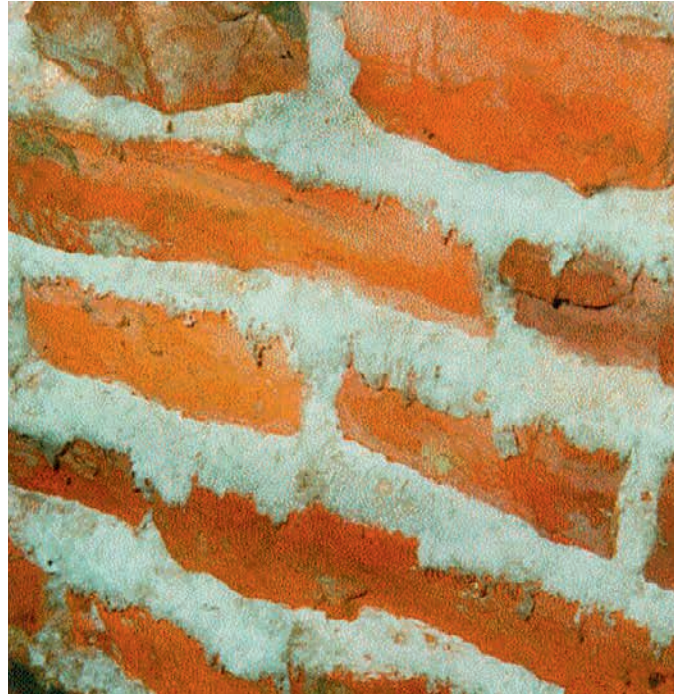
Figure 2 : efflorescences sur mortiers anciens à base de chaux

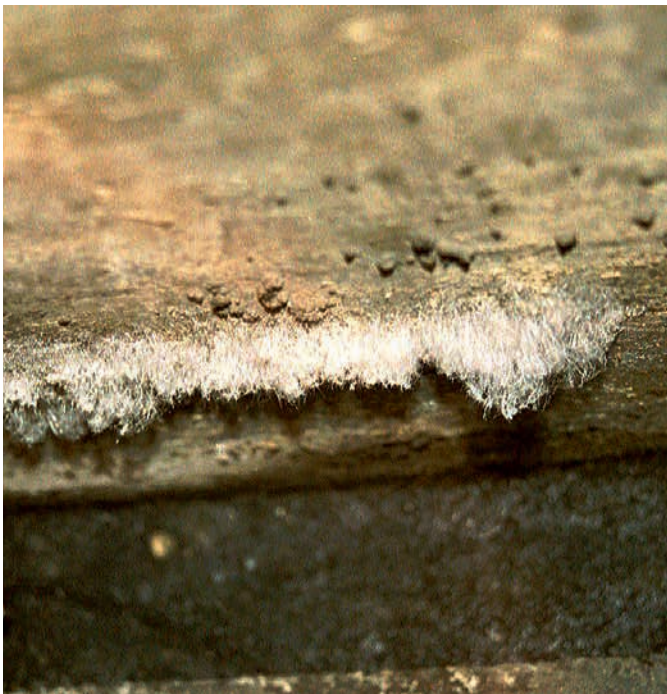
Figure 3 : efflorescences au ras du sol sur un béton de 1976

Beaucoup moins spectaculaires que dans les maçonneries, les efflorescences ont été observées à la surface de certains bétons anciens (granulats de gneiss), d'enduits au mortier, ou de bétons projetés.

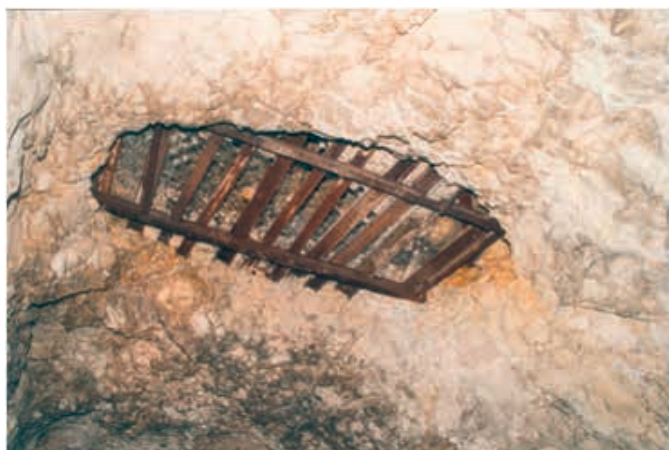
Figure 1 : karst rempli de matériaux mal consolidés et protection contre les chutes de matériaux par profilés métalliques

Les conduits karstiques n'ont pas toujours fait l'objet de protections ou de drainage. Leur position par rapport à la voûte peut introduire une fragilisation locale de l'excavation (formation de ponts de roches fragiles dans le cas où un conduit tangente l'intrados). Outre les cavités karstiques naturelles, certains tunnels recoupent ou tangentent d'anciennes cavités créées par l'homme comme les carrières, ardoisières, canaux divers, galeries de reconnaissance...

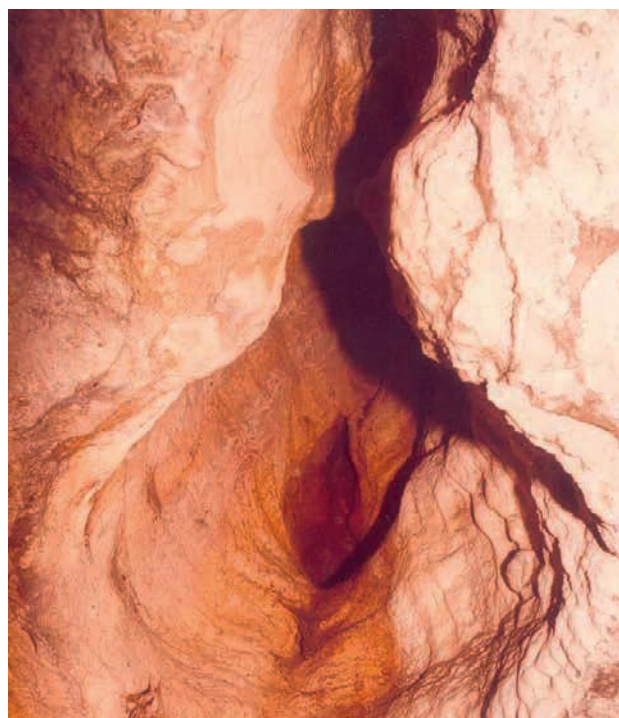
Figure 2 : conduit ouvert débouchant en calotte d'un tunnel non revêtu (on distingue les traces d'écoulements temporaires mêlés à de l'argile rouge)

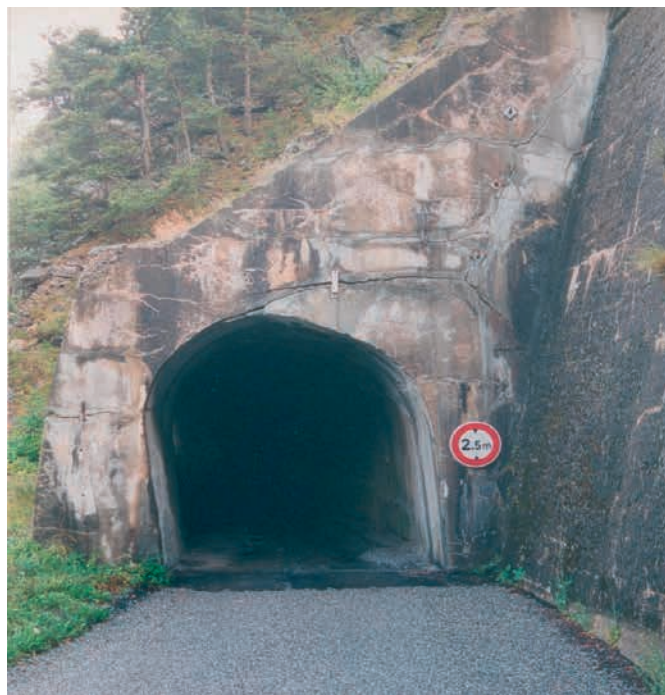
Figure 2 : tête déformée par le glissement du versant

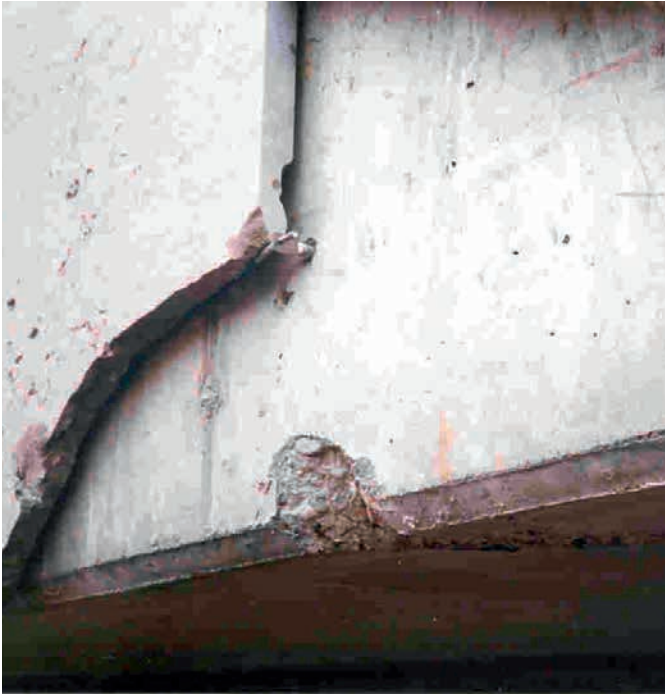
Figure 3 : rupture d'un parement due à un choc de poids-lourd

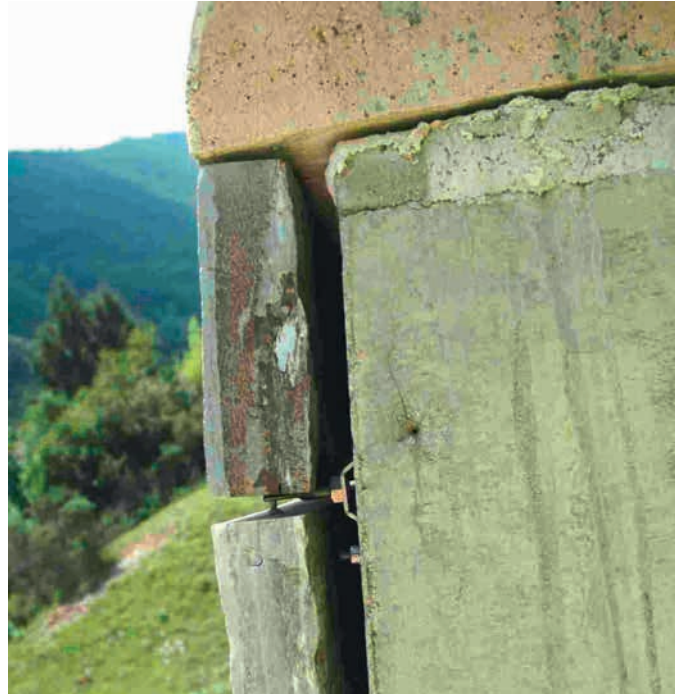
Figure 4 : fixation de l'habillage du tympan déficiente

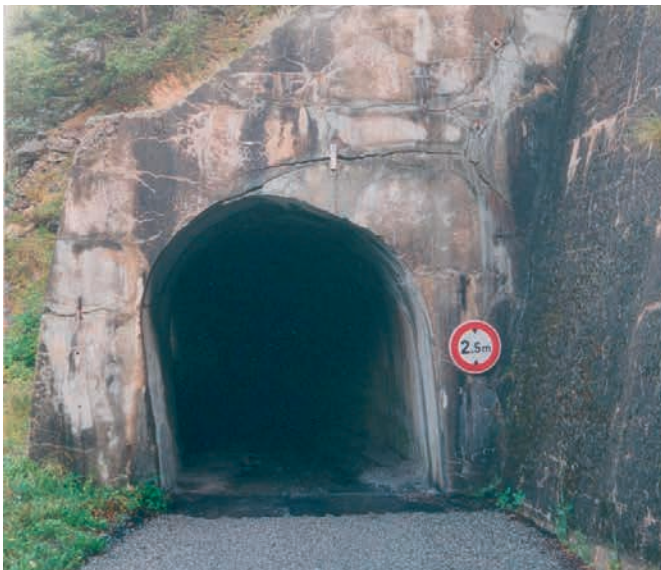
Figure 1 : tête déformée par le glissement du versant

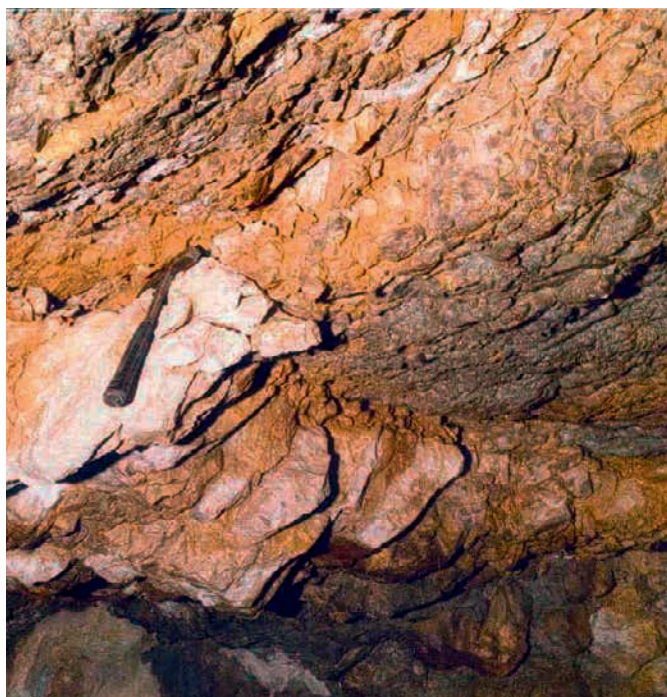
Figure 1 : masse de roche fracturée séparée du terrain par un joint argileux ou « pont de roche instable » (purge possible dans un premier temps)

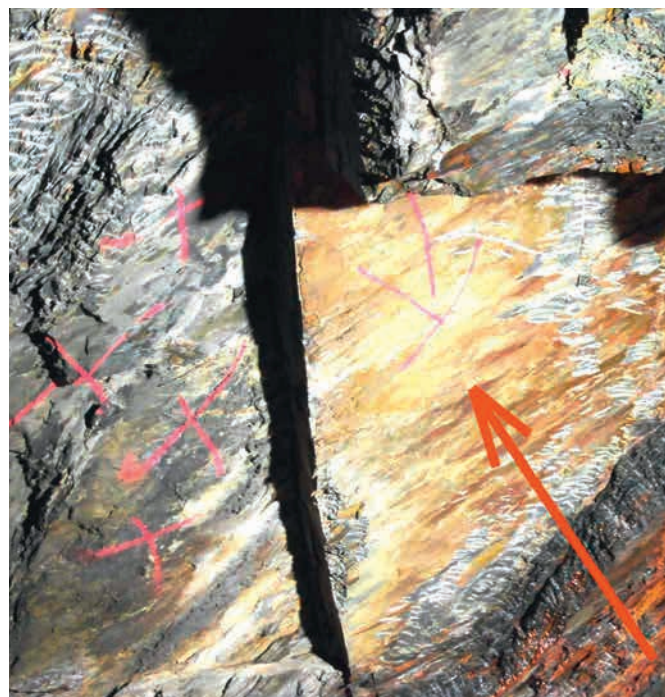
Figure 2 : dalle massive sonnante le creux à l'extrémité de bancs durs instables et présence de plaques de schistes friables

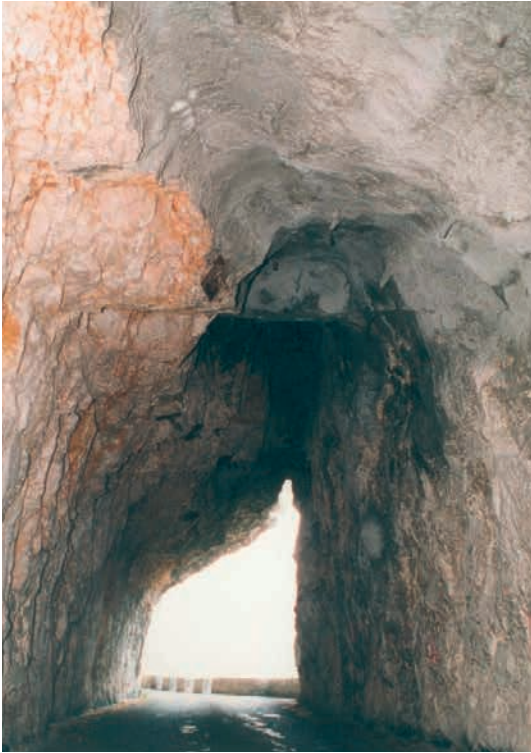
Figure 3 : instabilités résiduelles confortées par béton projeté dans la zone de l'alésage latéral

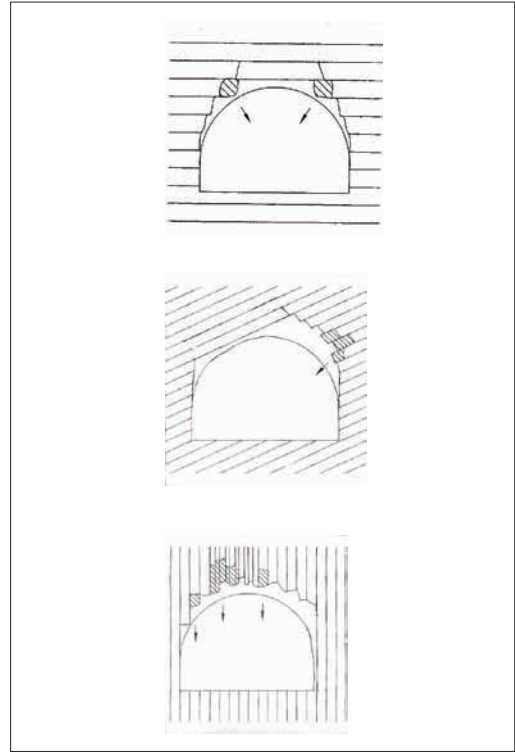
Figure 4 : masses ou blocs lâchés (volumes unitaires faibles à moyens mais multiples)

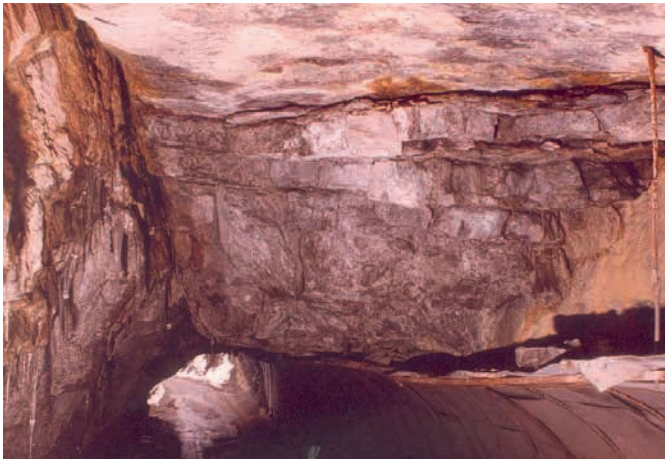
*Figure 1 : bloc tombé sur les tôles indiquant l'affaiblissement de l'extrémité d'une strate calcaire (la présence de deux discontinuités verticales et humides sur les côtés constitue une situation potentiellement dangereuse à long terme pour l'ensemble de la partie rocheuse centrale.)*

Un banc de roche horizontal en calotte se comporte comme une poutre sur appuis simples. Malgré sa rigidité apparente, il arrive à fluer avec le temps et peut se casser au niveau des microdiscontinuités préexistantes. Après la rupture et la chute de l'élément, les racines du banc de part et d'autre sont fragilisées et potentiellement instables : on est alors dans le cas de la fiche « blocs lâchés ».

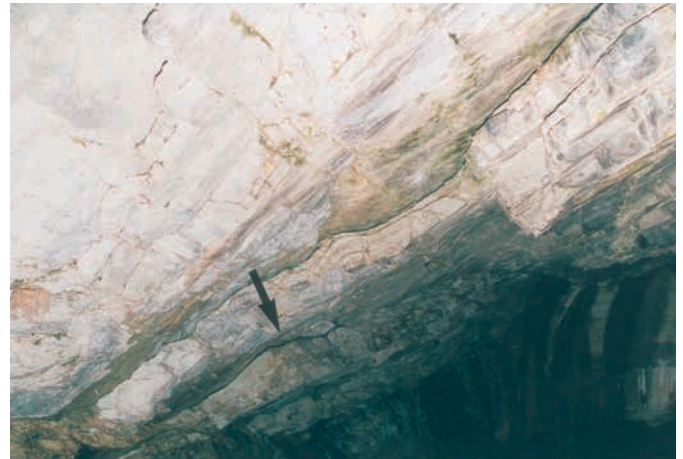
*Figure 2 : plaques décollées inclinées de 45° en rein de tunnel*

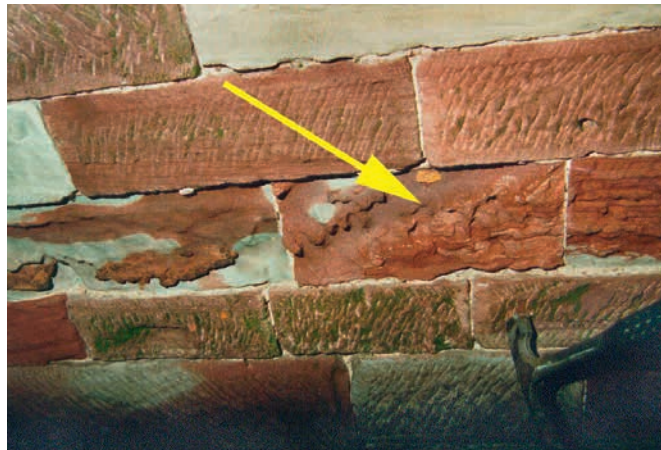
Figure 1 : moellons de grès alvéolés

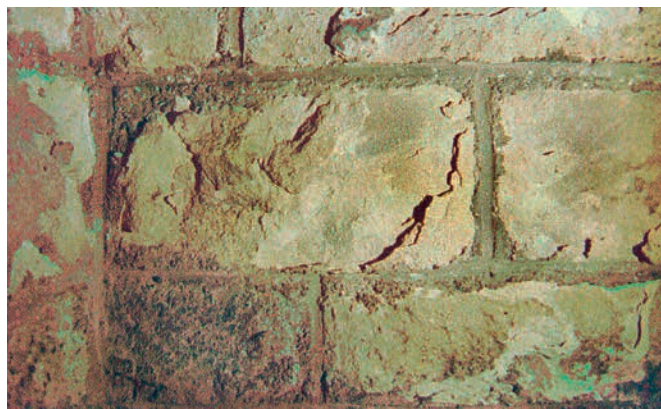
*Figure 1 : moellons desquamés (la maçonnerie de moellons gréseux a subi un rejointoiement, déjà ancien, à l'aide d'un mortier riche en ciment et compact, qui a vraisemblablement accéléré, sinon initié le processus de desquamation, en déplaçant les transferts d'eau dans la pierre)*

Le processus de desquamation peut être accéléré par des mortiers de rejointoiement moins perméables que les pierres ou le mortier d'origine ; les transferts de vapeur d'eau s'opèrent alors dans la pierre, alors que le mortier d'origine plus perméable tendait à la protéger.

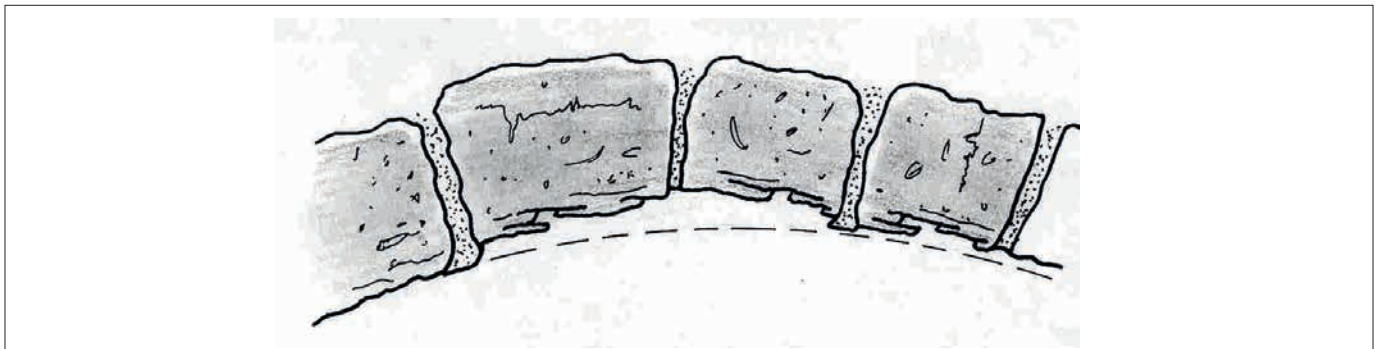
Figure 1 : schéma de l'exfoliation

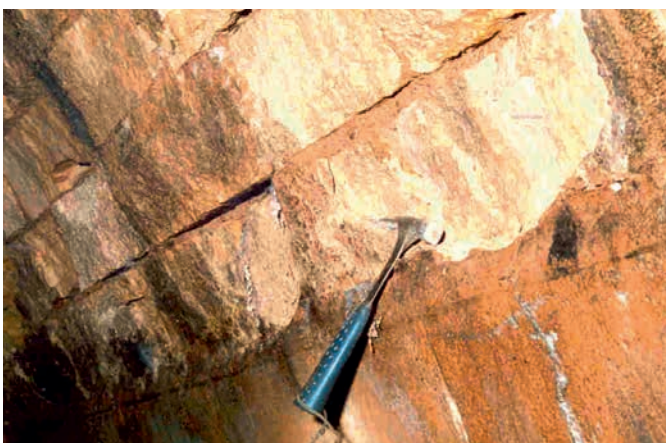
Figure 2 : exfoliations de moellons en calcaire oolithique, fragiles et gélifs

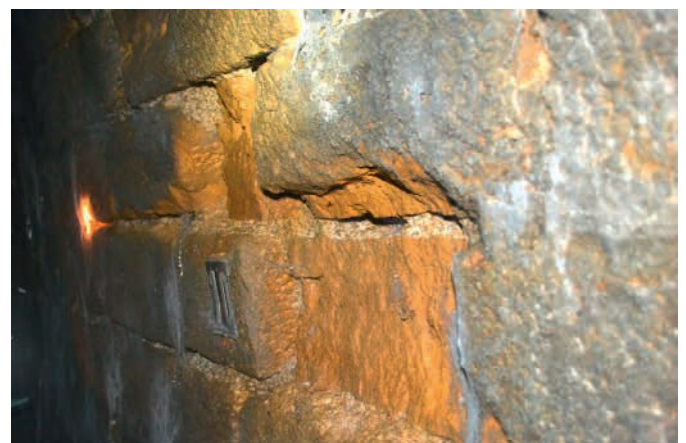
Figure 3 : exfoliation et délitage de moellons en calcaire fragile et gélif

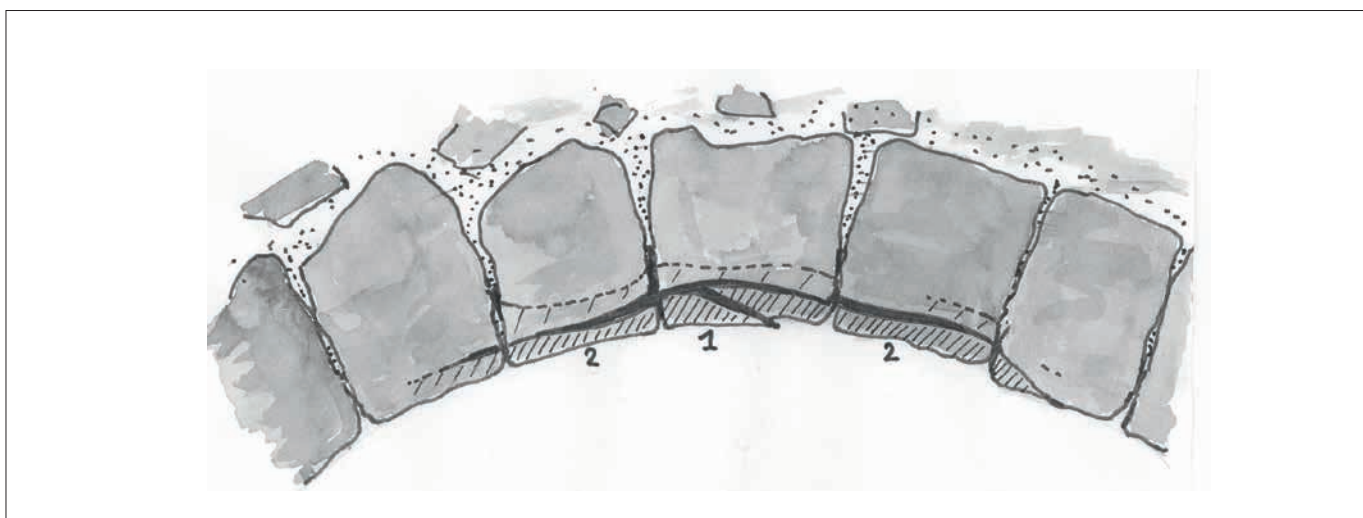
Figure 1 : schéma d'un écaillage de moellons en clé (voûte pincée) (on remarque l'absence de mortier entre les moellons qui sont en contact ; la chute d'une écaille de type 1 déstabilise les écailles de type 2, auparavant coincées ; si la racine de l'écaille tombée sonne encore le creux, cela signifie que de nouvelles écailles sont en formation -pointillés-)

La cause de l'écaillage est une mise en contrainte du moellon entre points durs, excessive vis-à-vis de ses caractéristiques mécaniques. Il se brise comme dans un essai de fendage entre pointes. Sa présence au sein d'un revêtement indique une mise en contrainte de celui-ci.

La partie superficielle des moellons est décollée et se détache en écailles de plusieurs centimètres d'épaisseur, affectant toute la largeur du moellon et restant en place. La différence avec une exfoliation est la forme conchoïdale (régulière mais non plane) de la surface de rupture et l'impossibilité de replacer exactement l'éclat quand on l'a purgé. Un écaillage débutant, invisible, se décèle au marteau par un son creux ou chantant. Si l'on insiste, l'éclat peut se détacher, parfois de façon brutale.

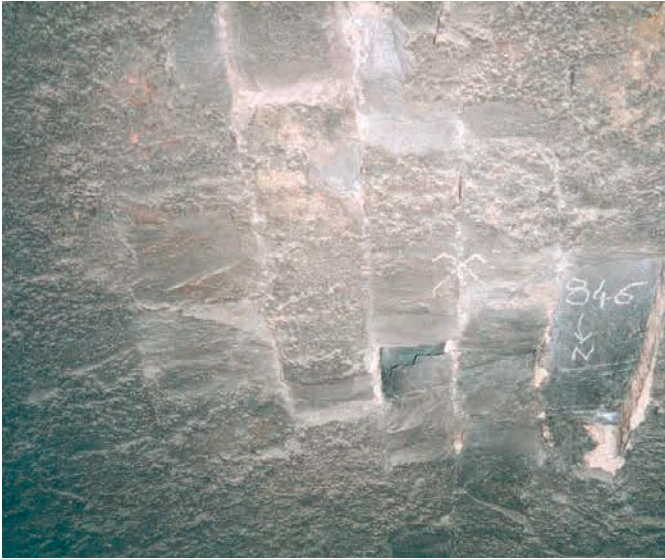
Figure 2 : écaillage de moellons en clé (les parties d'aspect lisse sont les cicatrices de départ des écailles dont l'épaisseur atteint 10 cm ; on remarque l'absence quasi-totale de mortier dans le sens longitudinal, ainsi qu'une écaille décollée toujours en place par coincement latéral)

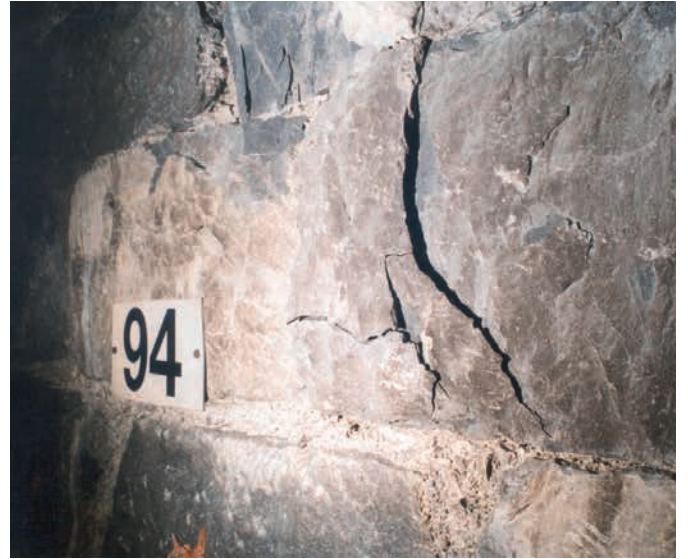
Figure 3 : écaillage de moellons en piédroit (l'écaille, décollée de 15 mm, n'est pas détachable à la main ; les moellons supérieurs et inférieurs sont en contact direct sans mortier)

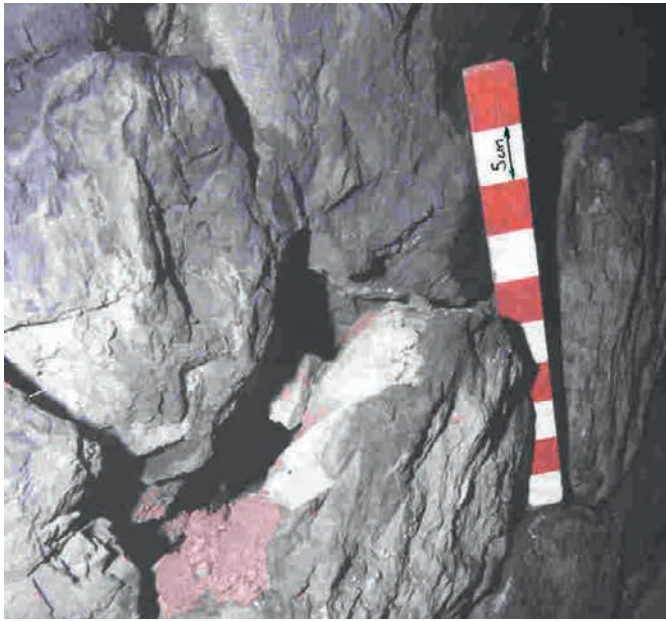
*Figure 1 : décomposition totale d'un mortier amorçant la ruine du piédroit (le facteur aggravant est ici l'absence d'assise)*

Le plus souvent, l'altération des mortiers affecte toute l'épaisseur de la maçonnerie et provient du lessivage par les eaux d'infiltration riches en CO<sub>2</sub> ou en sulfates. Le stade ultime est un sable, soit sec et pulvérulent, soit humide et pâteux, et l'appareillage est alors proche de la ruine.

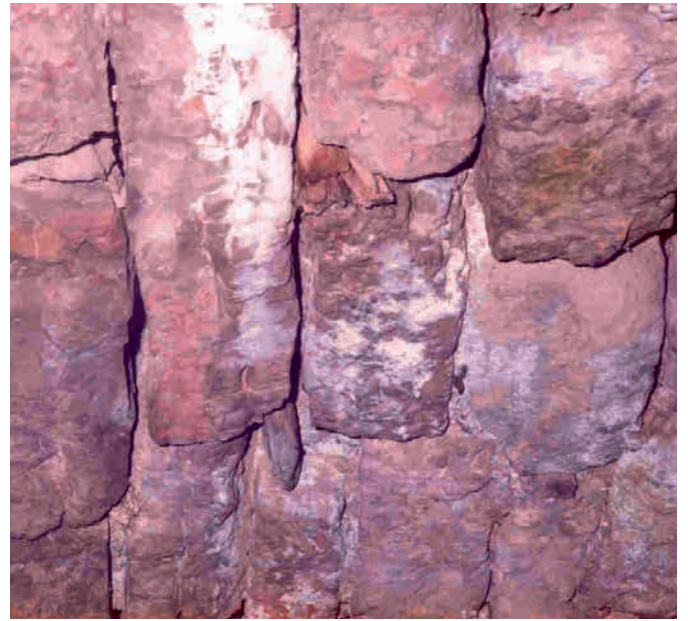
*Figure 2 : déjoints par dissolution, typique d'un manque d'entretien (les cales en bois étaient probablement destinées à sécuriser un moellon ou à stopper d'anciennes arrivées d'eau ponctuelles ; les moellons, pourtant de bonne qualité, sont quasiment déchaussés.)*

Cette altération peut se développer à partir de l'intrados par dissolution progressive du liant, provoquant un recul du mortier dans le joint. Le lent recul du mortier s'apparente à l'alvéolisation évoquée pour les pierres gréseuses. Le mortier visible reste compact et dur. L'évolution de ce désordre est à surveiller.

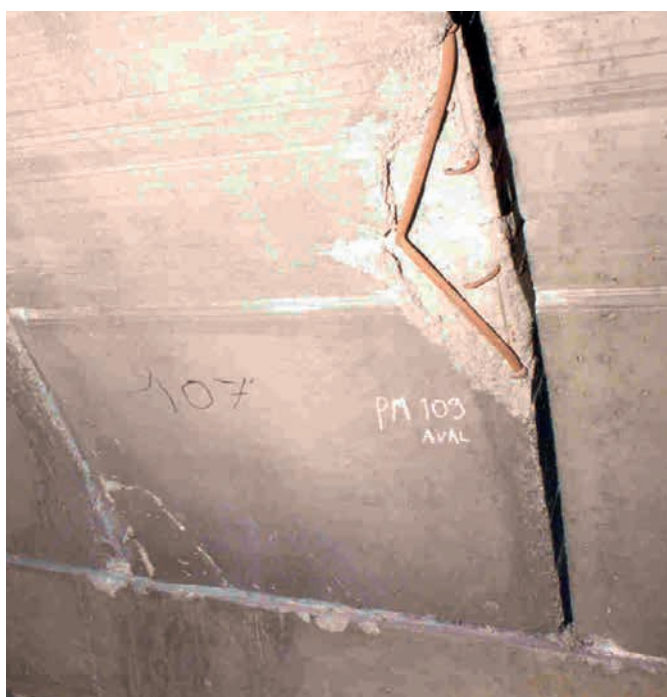
Figure 1 : élément préfabriqué mince épaufré par un choc (traces de frottements)

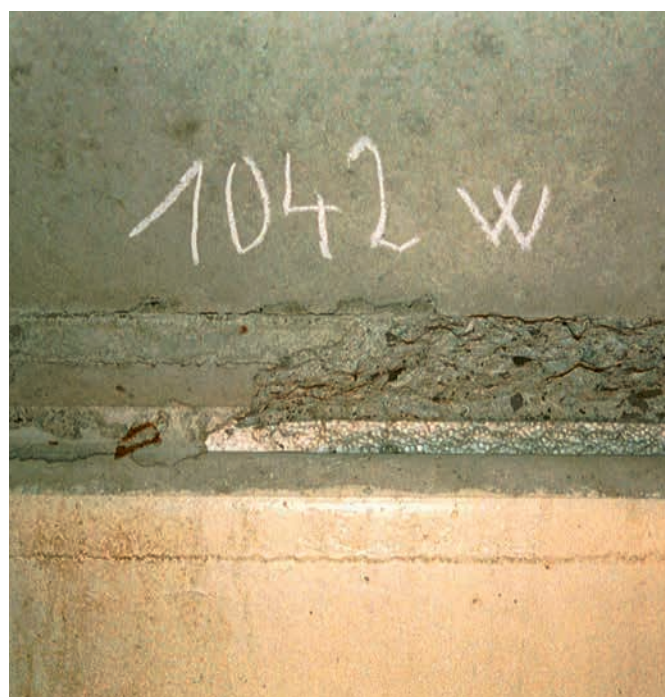
Figure 2 : épaufrure à la base de l'appui d'une dalle de ventilation, survenue probablement lors du décoffrage ; à gauche, subsiste une écaille non encore tombée.

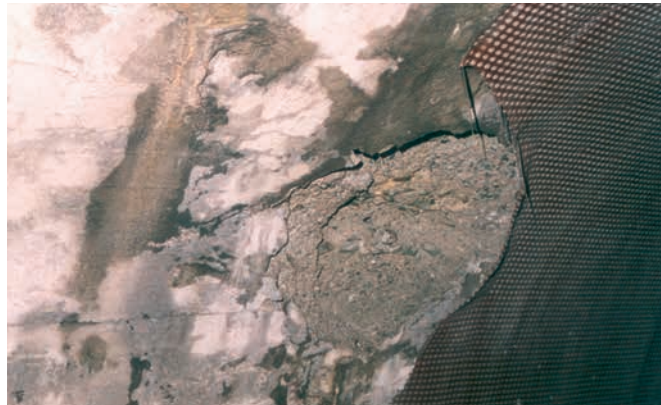
*Figure 1 : béton altéré par dissolution et lessivage, puis soumis au gel*

L'effet du gel peut intervenir comme facteur aggravant d'une altération préalable ayant favorisé l'accès de l'eau au cœur de la masse du béton. Cette cause peut être suspectée principalement à proximité des têtes de tunnel.

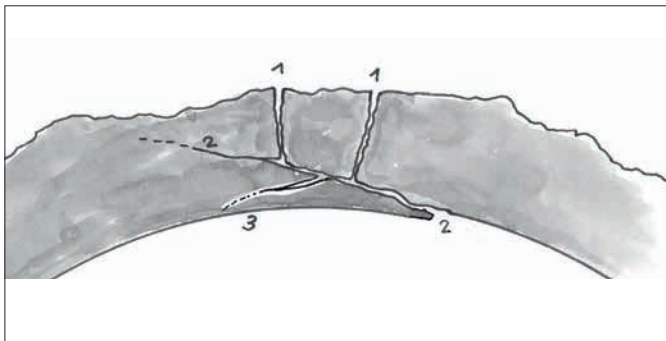
Figure 1 : schéma du mécanisme d'écaillage du béton en clé de voûte ; l'intrados est mis en compression et des fissures suivantes se forment : fissures de traction à l'extrados (1), fissure de cisaillement à l'intrados (2), la fissure est ouverte car le matériel broyé foisonne et tend à repousser l'écaillage en formation ; la racine de l'écaillage (3) cède rapidement et celle-ci devient instable ; toute la sous-face sonne creux

Dans les voûtes en béton (coffré ou projeté), l'écaillage mécanique peut se manifester en tout point du profil par des fissures de cisaillement avec décollement d'écaillés. Le revêtement se rompt rapidement sous l'action de contraintes excessives à l'intrados. Ces désordres sont localisés selon une ou plusieurs génératrices du tunnel et, souvent, en clé de voûte.

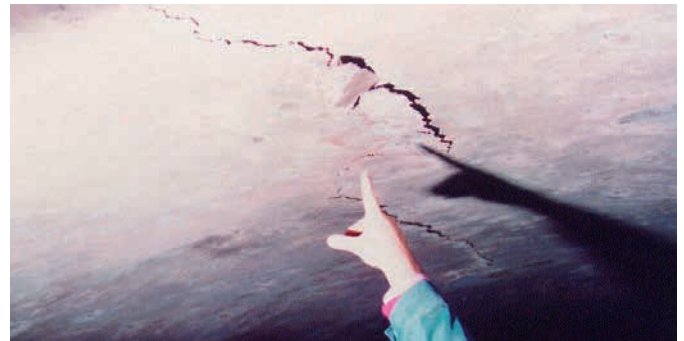
Figure 2 : début de cisaillement du béton en clé (la fissure de cisaillement est ici nettement exprimée ; la lèvre est fragile.)

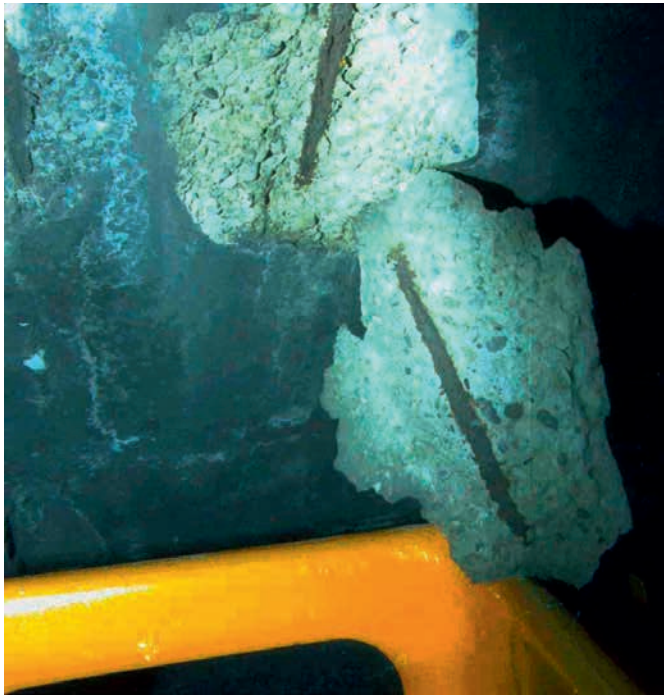
Figure 1 : écaille de 2 à 3 cm d'épaisseur suite à la corrosion d'une armature (béton de 1963)

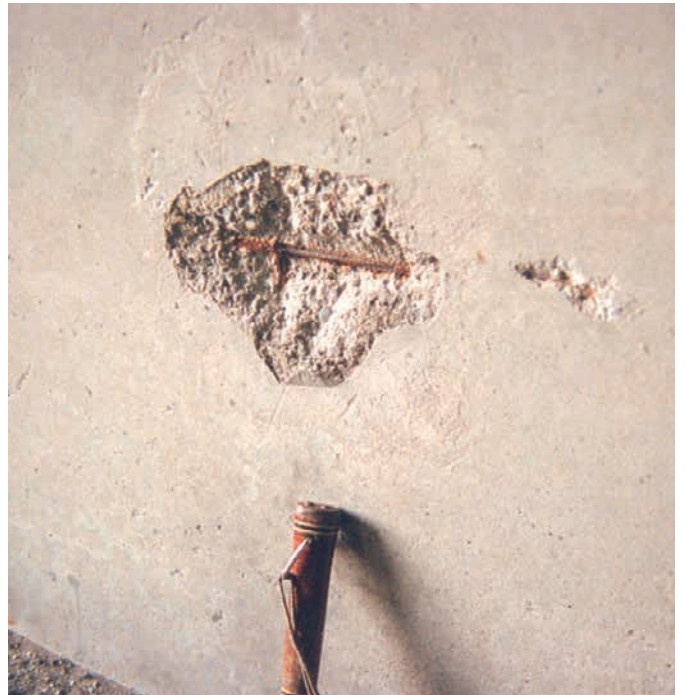
Figure 2 : éclatements dans un béton récent

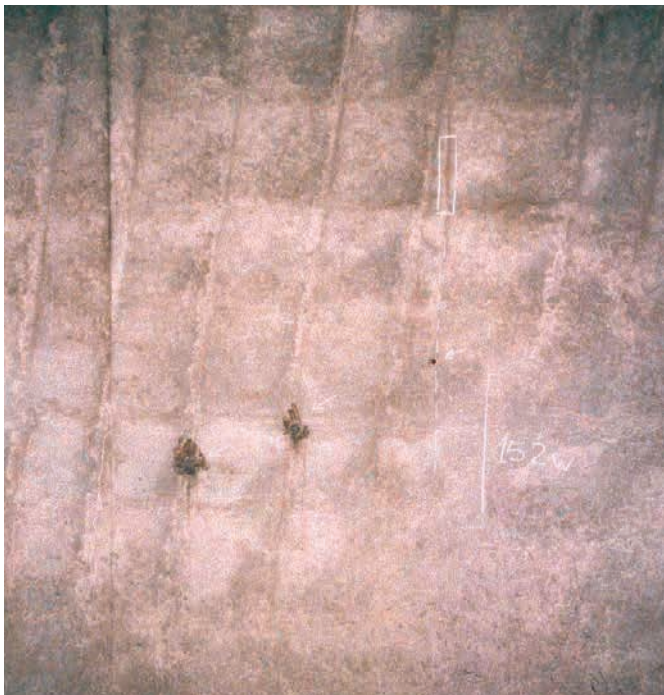
Figure 3 : spectre des armatures en piédroit d'anneau
