# GUIDE DE L'INSPECTION DU GÉNIE CIVIL DES TUNNELS ROUTIERS

## LIVRE 2 : CATALOGUE DES DÉSORDRES

janvier 2015

### Centre d'Études des Tunnels

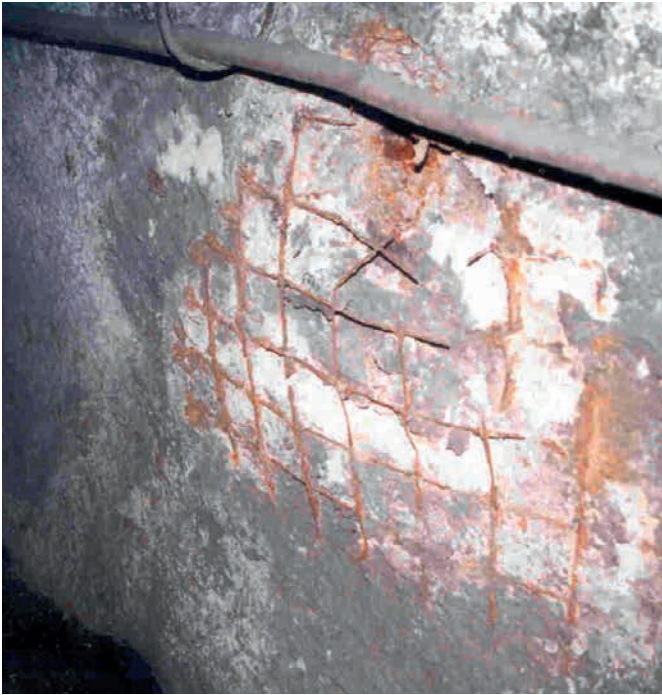
Figure 1 : enrobage insuffisant du treillis soudé (malfaçon)

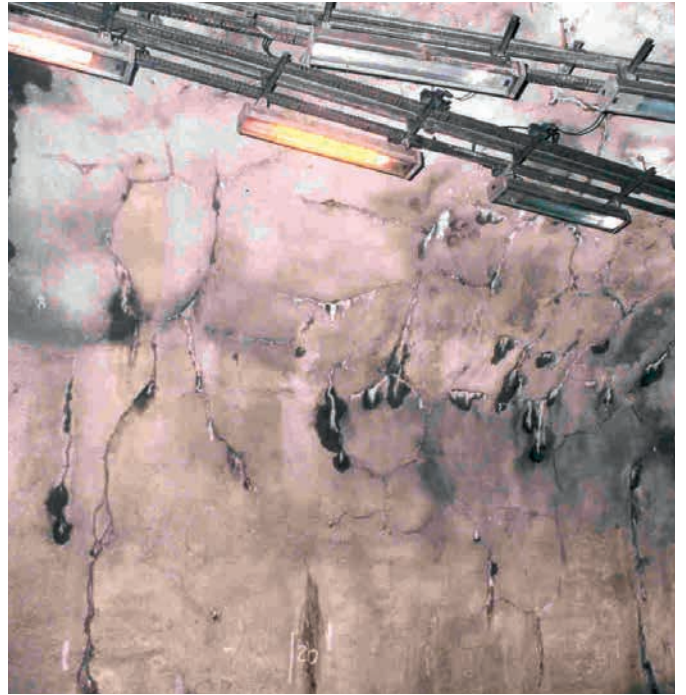
Figure 2 : faïençage d'un béton projeté sur rocher humide (retrait d'un béton non fibré)

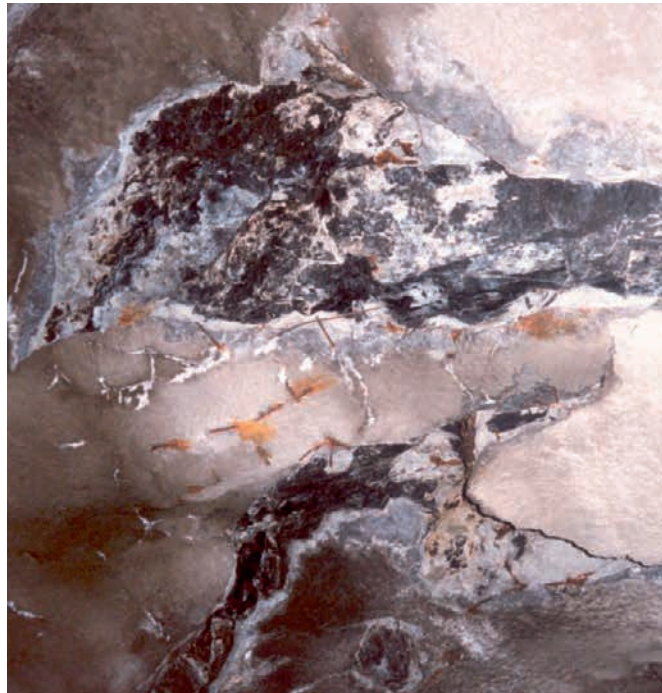
Figure 3 : béton projeté tombé en calotte (conjugaison d'une projection mal conduite, sur un terrain schisteux, humide et instable, soumis au gel prolongé)

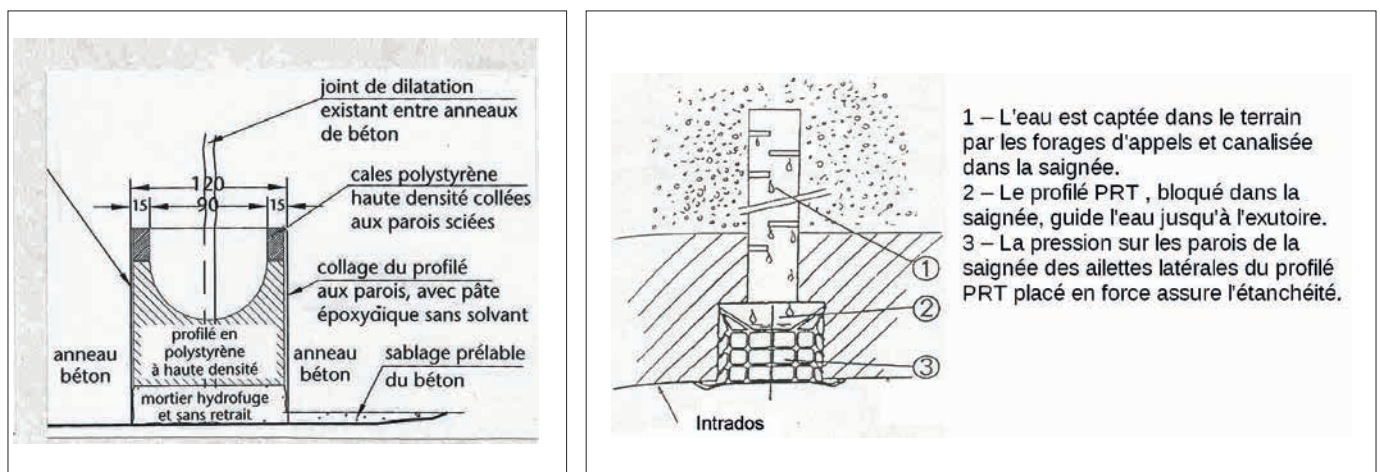
Figure 1 : deux types de captages linéaires d'intrados

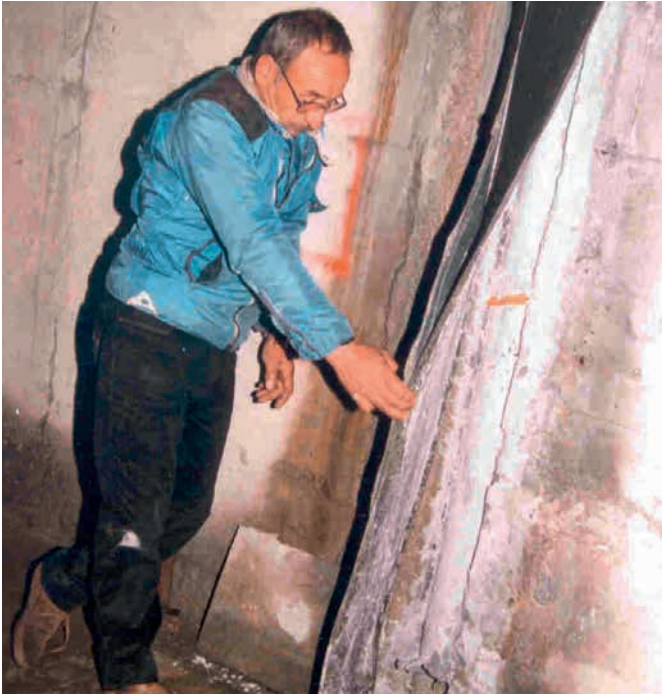
Figure 2 : pontage décollé (la base du captage est détruite par le gel et engorgée)

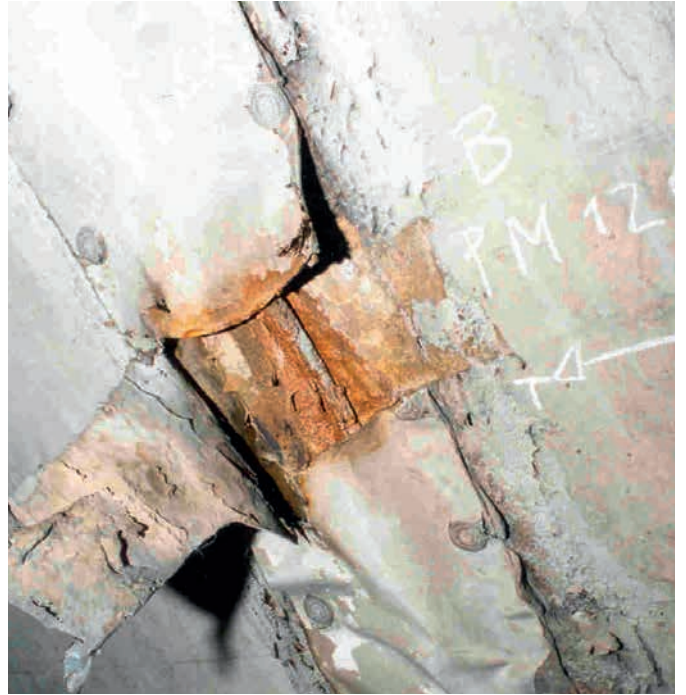
Figure 3 : pontage et joint amovible (ici joint PRT et pontage Hypalon) détruit par des frottements de poids lourds

Les dispositifs amovibles installés en tunnels routiers sont rarement déposés pour nettoyage, car nombre d'entre eux sont sécurisés par des frettes métalliques vissées dans le béton. De plus, la remise en place du profilé dans sa saignée peut être difficile et occasionner des fuites latérales supplémentaires. Par ailleurs, dans les tunnels ainsi équipés, les frottements des poids-lourds au niveau des reins peuvent provoquer l'arrachement ou le cisaillement des pontages ou des joints amovibles, y compris ceux protégés par des profilés métalliques.

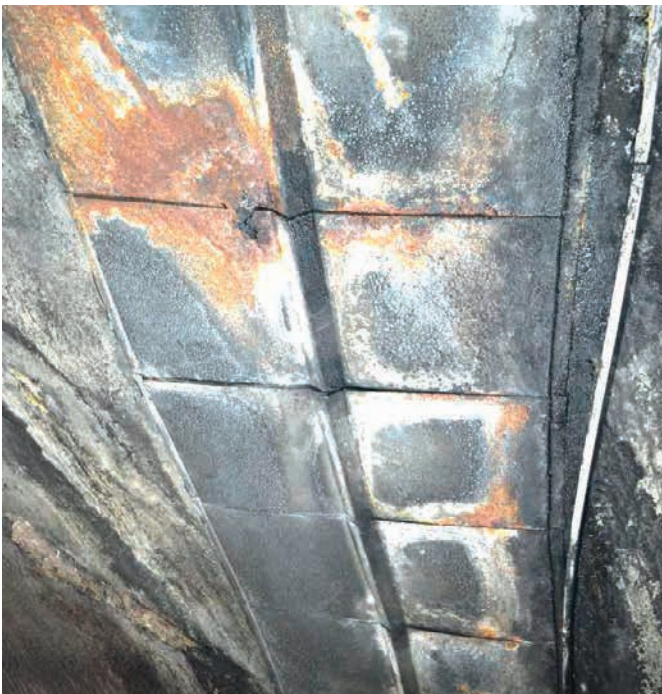
Figure 4 : drain d'intrados en acier zingué, corrodé et fuyant

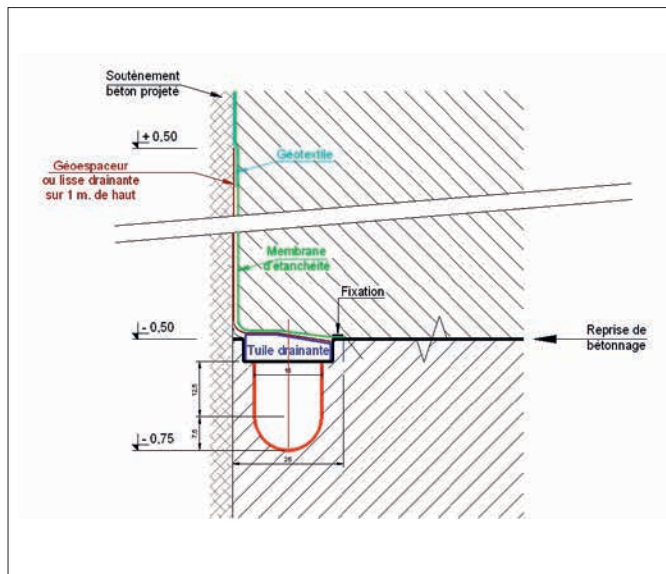
Figure 1 : coupe d'un caniveau drainant en base de feuille d'étanchéité

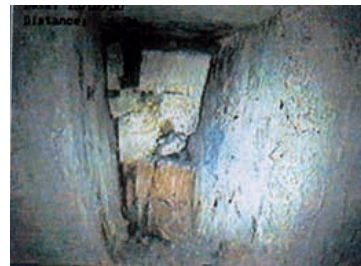
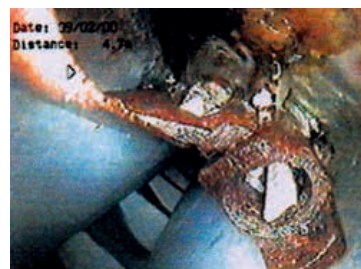
Figure 2 : exemples de caniveaux engorgés de débris de chantier (vidéo-endoscopie)

- concrétions et dépôts ;
- malfaçons de chantier ou négligences :
  - pour les drains PVC : écrasement de la banquette lors du bétonnage, dispositifs utilisant des drains « agricoles » trop fragiles ;
  - pour les caniveaux coffrés : décalages verticaux et horizontaux lors du coffrage formant barrages, corps étrangers de toute nature, fortes variations de sections, basculement des tuiles métalliques ou des dalots de couverture, coffrages oubliés obturant totalement le drain.

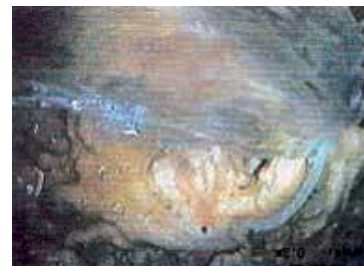
Figure 2 : vidéo-endoscopie d'un drain en PVC bouché par de la calcite

Les concrétions calcaires dans les drains de chaussée représentent 75 % des dysfonctionnements ; le reste est dû à des dépôts divers.

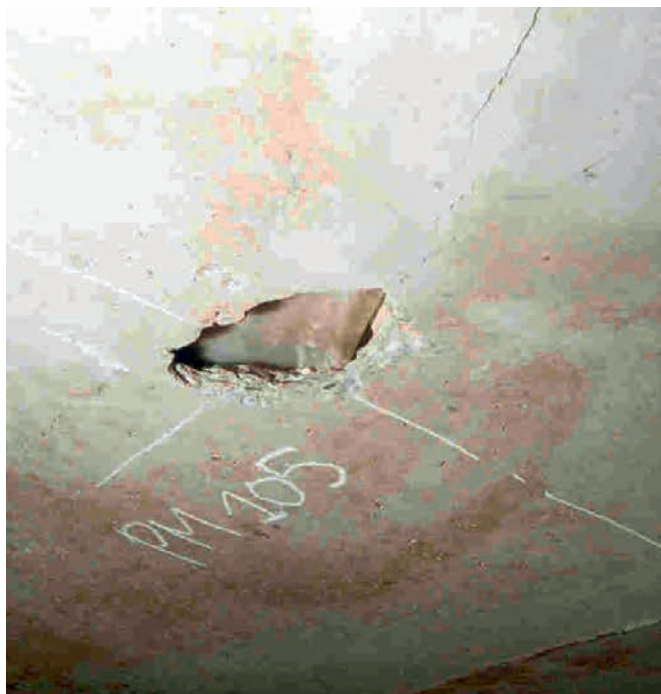
Figure 1 : repli de feuille (zone sonnante creux localement)

Une fois le bétonnage réalisé, la feuille échappe à tout contrôle courant, sauf si elle se trouve ramenée à l'intrados et visible au décoffrage ou si l'épaisseur de béton devant la feuille est inférieure à une dizaine de centimètres (son creux au marteau).

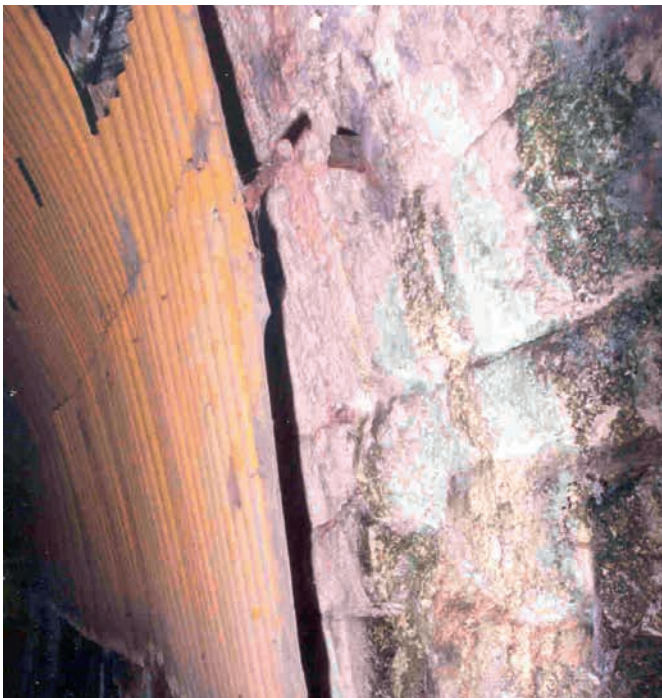
Figure 1 : perte d'un élément métallique et rupture des ancrages

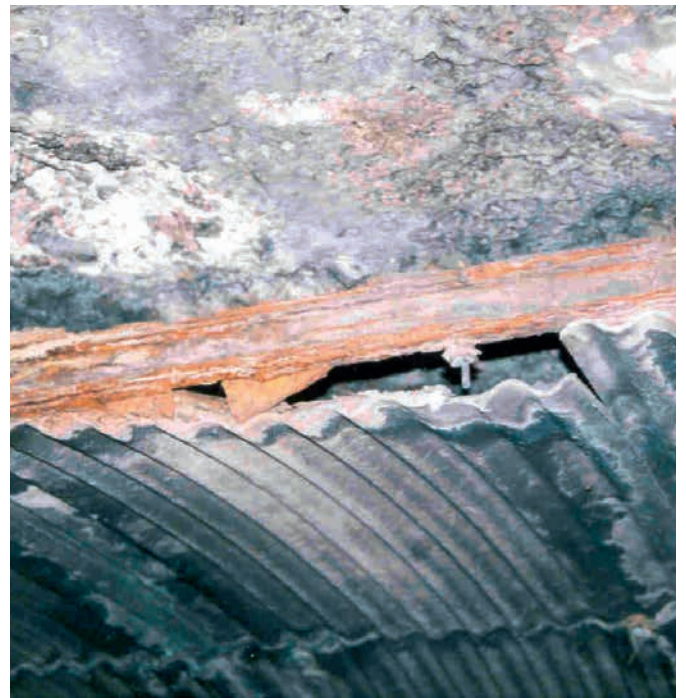
Figure 2 : panneaux en fibres-ciment (oxydation importante des lisses de soutien et rupture d'une fixation)

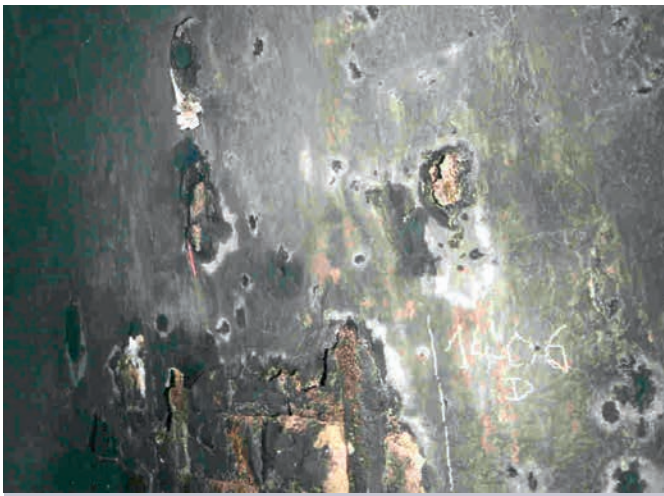
Figure 1 : dégradation d'un film de résine posé sur maçonnerie

La forte humidité de certains tunnels anciens, gênante pour l'exploitation, a conduit à mettre en œuvre des « étanchéités d'intrados » sous la forme de films de résine polyuréthane fins (1 à 2 mm au plus), qui s'apparentent à un cuvelage. Les désordres sont apparus rapidement du fait de la pression de l'eau s'exerçant entre le revêtement et le film. Suivant la qualité de son adhérence et de son élasticité, qui se dégradent avec le temps, le film se décolle (cloques sous pression), puis se déchire.

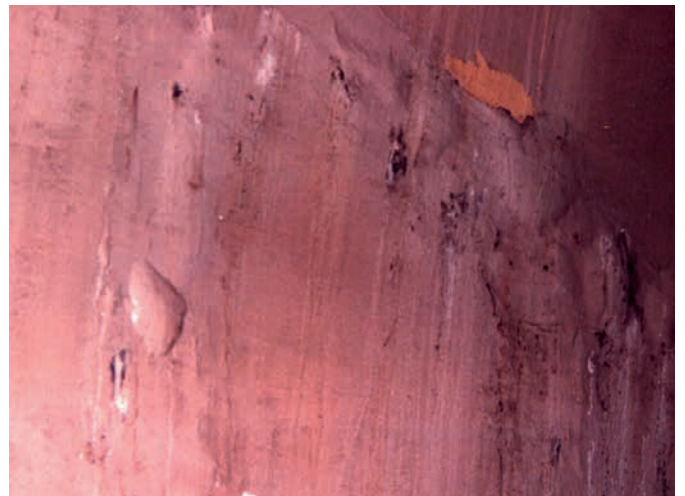
Figure 2 : cloques du film de résine avec eau sous pression

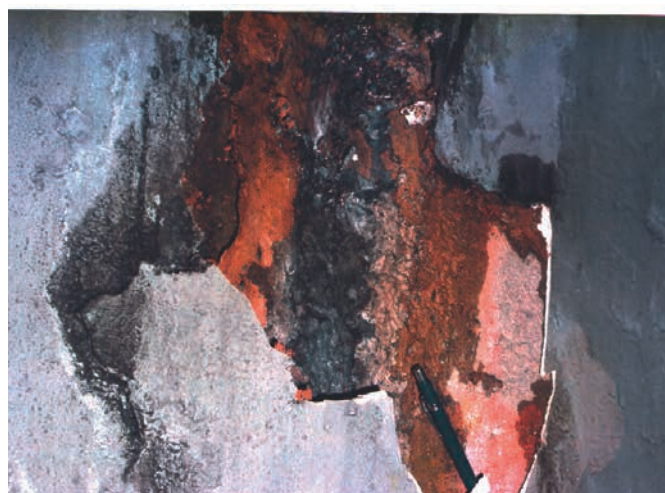
Figure 3 : éclatement d'un cuvelage sous l'effet du gel

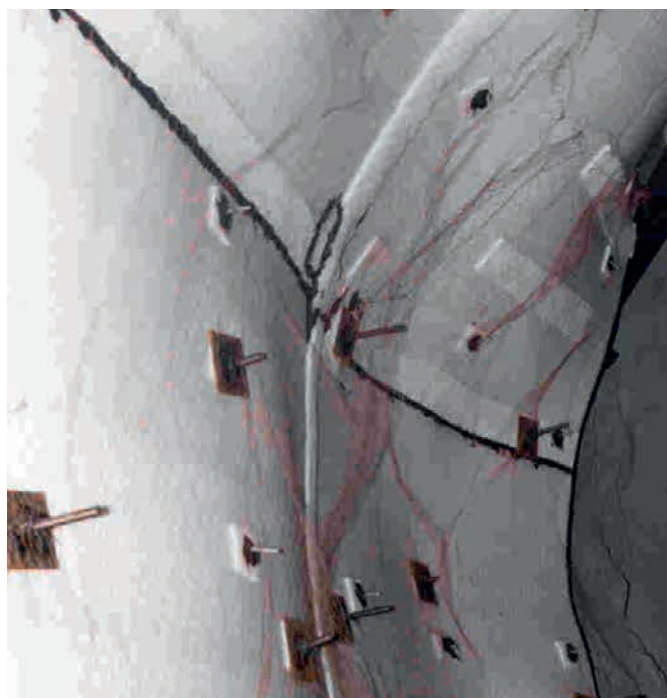
Figure 1 : isolation étanche (Ethaflex) avant la mise en place du treillis soudé et la projection du béton

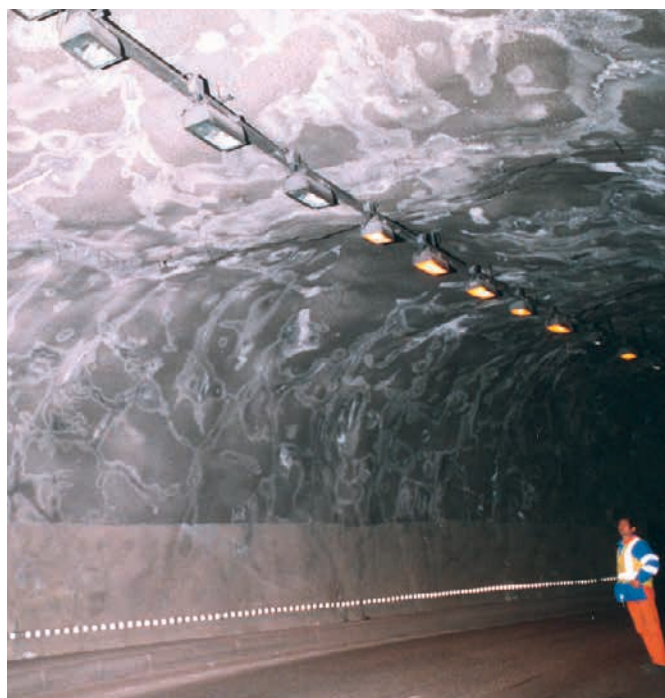
Figure 2 : même ouvrage après quelques années d'exploitation

Les inspections démontrent que l'étanchéité n'est jamais totalement assurée, ce qui nécessite des interventions d'étanchement ponctuelles (et difficiles) au fil du temps.

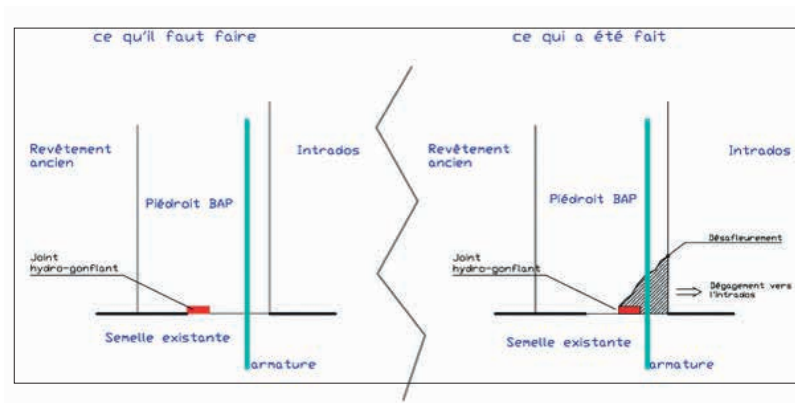
Figure 1 : schéma explicatif des désordres

L'épaisseur des murs ou des radiers dans lesquels ces joints peuvent être incorporés ne doit pas être inférieure à 20 cm. Les joints doivent être systématiquement posés entre deux lits d'armatures et mis en place, si possible, dans l'axe de la section de reprise du bétonnage (avec, dans tous les cas, un enrobage minimum de 50 mm vis-à-vis des faces coffrées et à 70 mm minimum de la face du béton qui sera en contact avec l'eau). Les joints hydrogonflants ne doivent pas être en contact avec le tube de bétonnage, ni avec les aiguilles vibrantes, et le béton ne doit pas être déversé directement sur les joints.

Les désordres qui sont apparus sont dus à un non-respect des conditions de mise en œuvre.

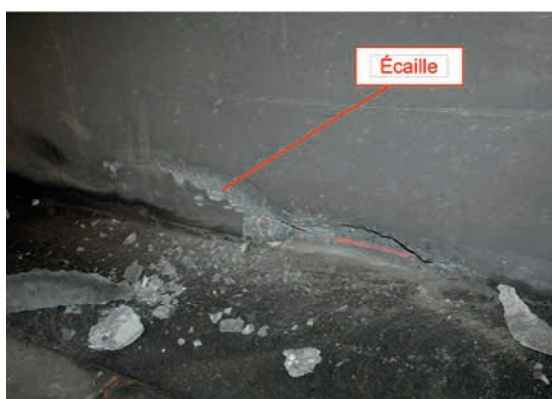
Figure 2 : éclatement du béton au droit du joint à la jonction entre le trottoir et le piédroit

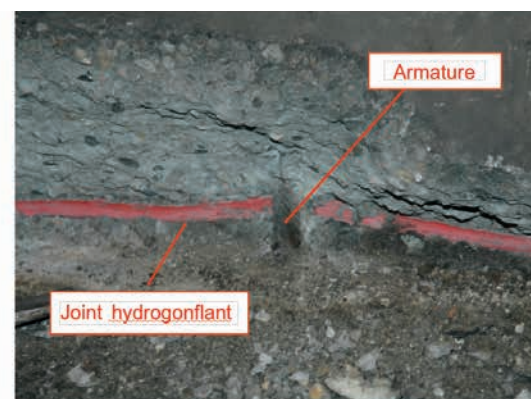
Figure 3 : mise à nu des armatures devant le joint

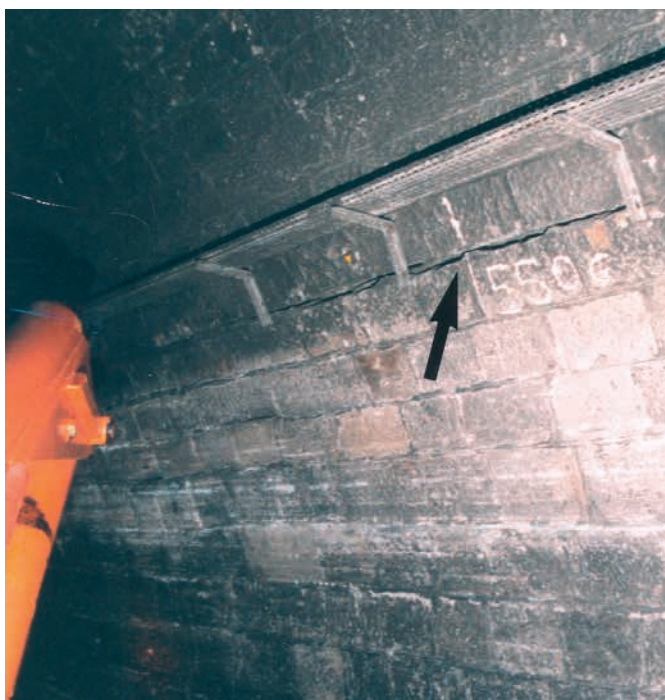
Figure 1 : fissure longitudinale consécutive à une déformation de la maçonnerie (méplat) attestée par les traces de frottement des véhicules (le mortier est toujours présent sur une lèvre de la fissure)

Ce type de fissure se manifeste presque exclusivement dans les joints qui s'ouvrent sous l'effet de la déformation ; le mortier est souvent présent. Localisées en calotte ou en clé, les fissures sont le signe d'un aplatissement du profil alors qu'un pincement (ou un méplat latéral) les fera apparaître en reins (aussi appelés naissances).

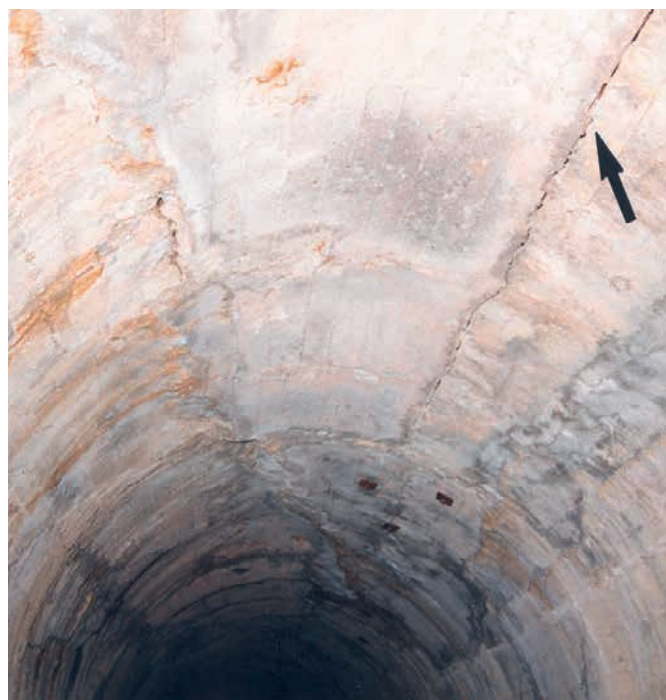
Figure 2 : fissure longitudinale en béton coffré liée à une déformation du revêtement sous la poussée du terrain encaissant (la fissure s'exprime le long d'une reprise de bétonnage)

Le plus souvent, une fissure d'origine pathologique présentera une ouverture importante (supérieure à celle d'un retrait classique), un désaffleurement et des fracturations locales des lèvres. Elle peut s'exprimer sur une fissure de retrait préexistante, réactivée par le processus de déformation, ou sur une reprise de bétonnage.

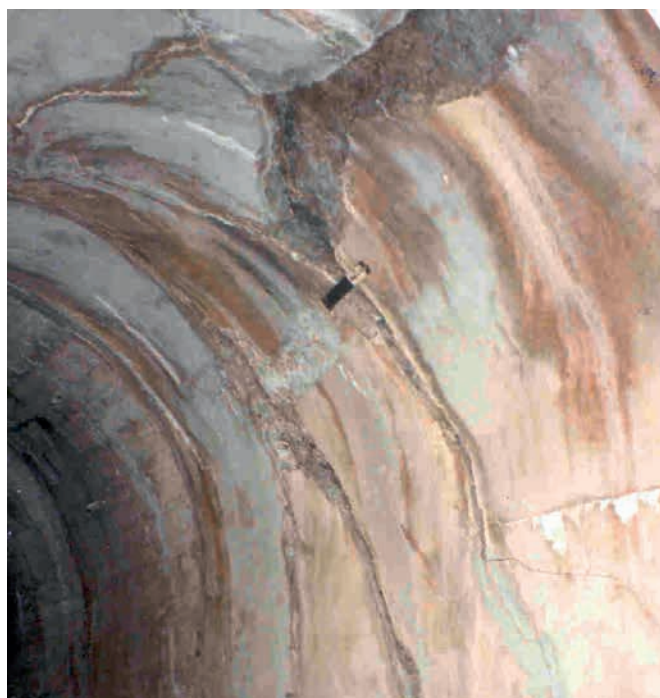
*Figure 1 : réseau de fissures obliques dans une voûte en béton déformée par une poussée du terrain de couverture (un morceau de béton est déjà tombé par rupture en rein, un fissuromètre instrumente une fissure – le tunnel a dû être fermé quelques années plus tard)*

La fissuration oblique, appelée aussi biaise, sous forme d'une fissure isolée ou de plusieurs fissures en relais, traduit le plus souvent un mouvement de torsion de la voûte. Les fissures obliques présentent soit un tracé régulier, soit un tracé résultant de la combinaison de fissures transversales et longitudinales (cas où la fissure suit les joints d'une maçonnerie sans traverser les moellons).

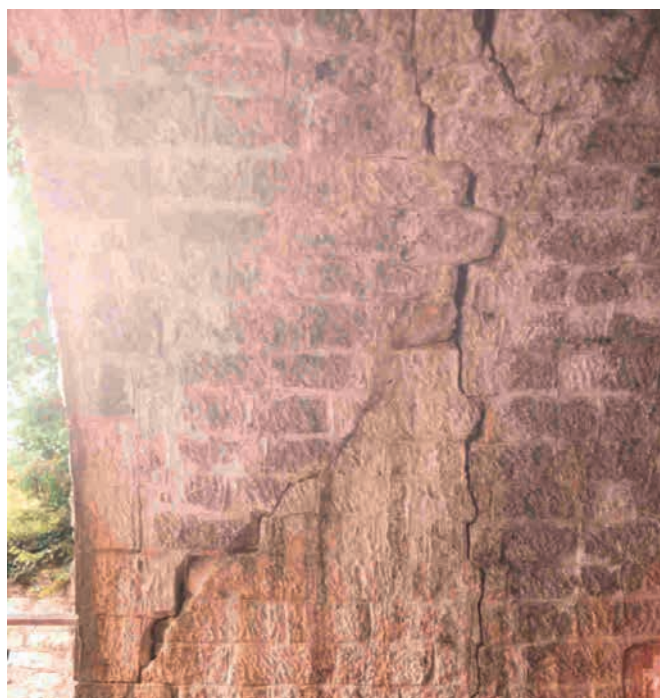
Figure 1 : fissure transversale couplée à une fissure oblique

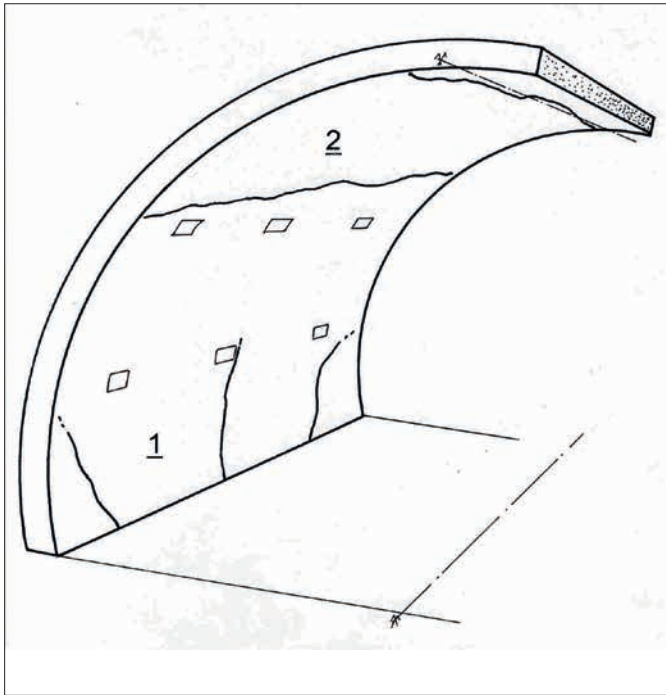
Figure 1 : expressions habituelles du retrait au sein d'un anneau (béton « moderne » avec étanchéité en extradoss)

- les fissures transversales (1) se développent à partir de la base du piédroit ; après quelques années, elles peuvent rejoindre les fissures longitudinales ;
- les fissures longitudinales (2) expriment assez rapidement le retrait de la masse de béton dans le plan perpendiculaire à l'axe. Elles sont quasi systématiques en clé.

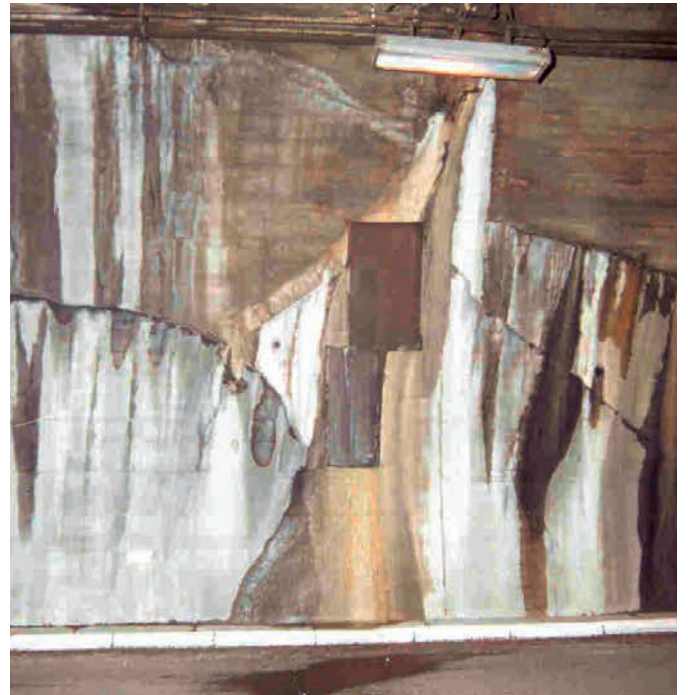
Figure 2 : expressions du retrait au sein d'un béton de 1970 sans étanchéité en extradoss

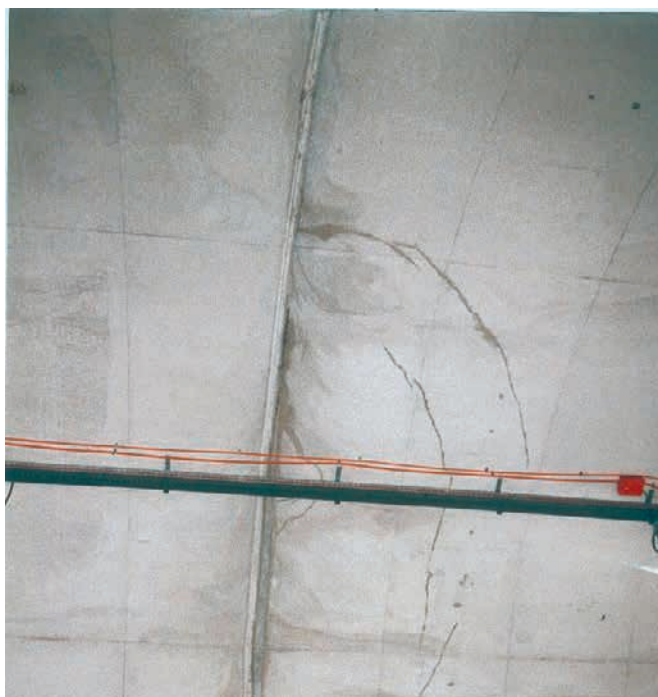
*Figure 1 : lunules imbriquées en rein (la base de la photo correspond au trottoir ; le bétonnage s'est fait de la droite vers la gauche)*

Plusieurs lunules imbriquées ont pu être parfois observées, sans qu'il n'y ait jamais d'instabilité associée.

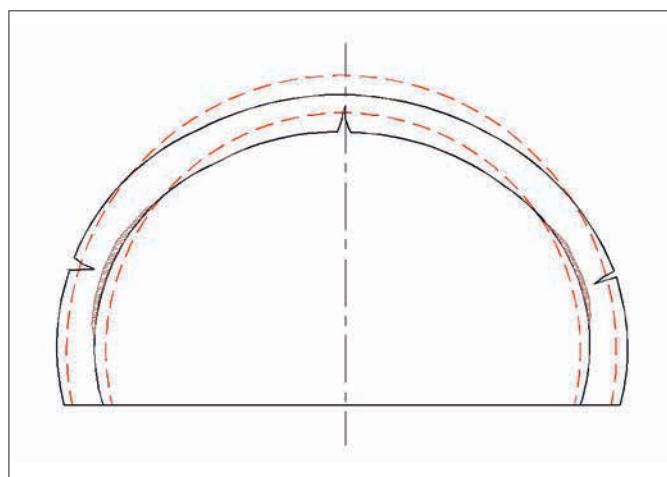
Figure 1 : schéma simplifié des déformations du revêtement subissant un aplatissement (les zones hachurées indiquent les zones en compression, par rapport aux zones en extensions (fissures))  
[en pointillé : profil théorique, en trait plein : profil déformé]

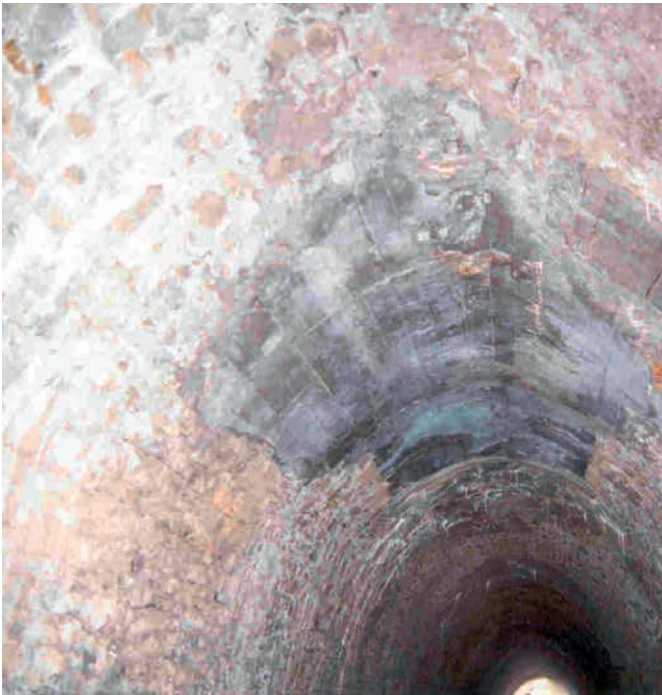
Figure 3 : pincement de clé (déjà réparé en partie avec du béton coffré non armé, il se poursuit par écrasement des moellons de clé restants et du béton)

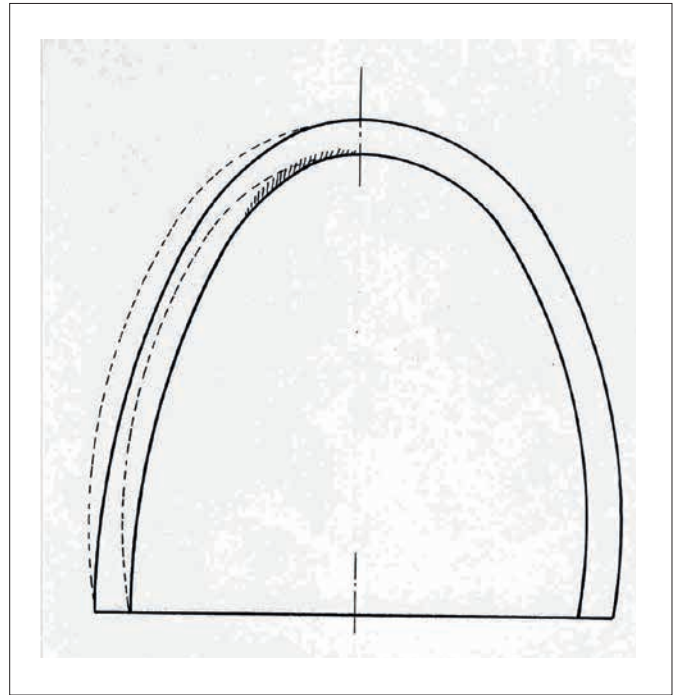
Figure 4 : schéma simplifié des déformations du revêtement subissant un méplat (les zones hachurées indiquent les zones en compression)  
[en pointillé : profil théorique, en trait plein : profil déformé]

Bien que ce désordre puisse être assimilé à un « pincement » de la voûte, le terme de méplat a été introduit pour caractériser une déformation n'affectant qu'un seul côté du profil et sur une grande hauteur. Ce désordre est connu dans les tunnels ayant un profil en ogive très élancé.

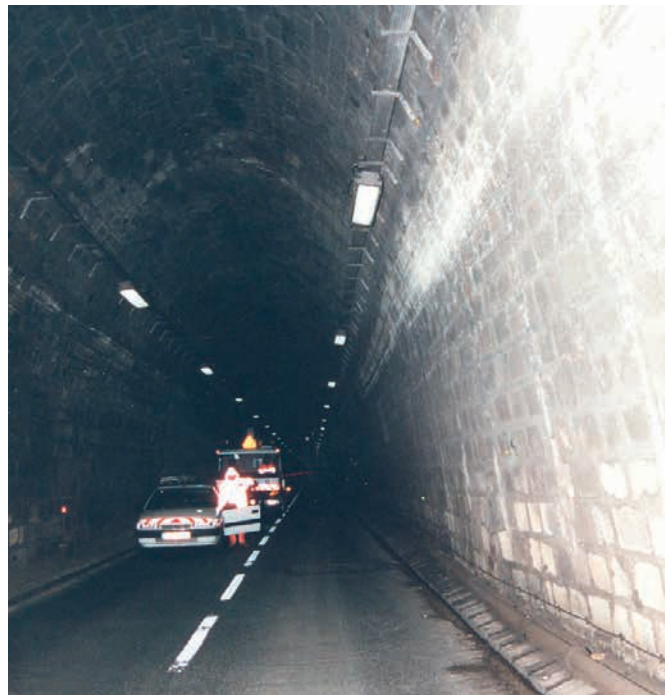
Figure 5 : méplat (la partie claire a perdu sa courbure d'origine)

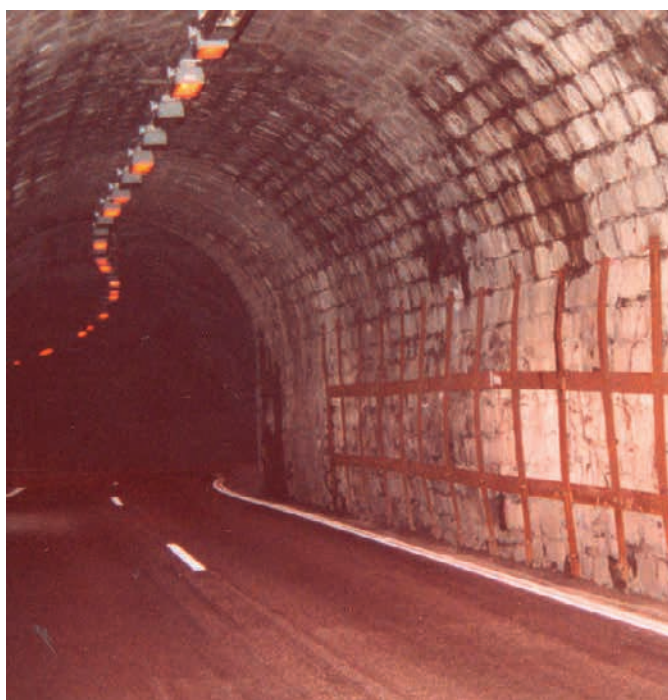
Figure 1 : ventre de piédroit, conforté par ancrages et larges plats

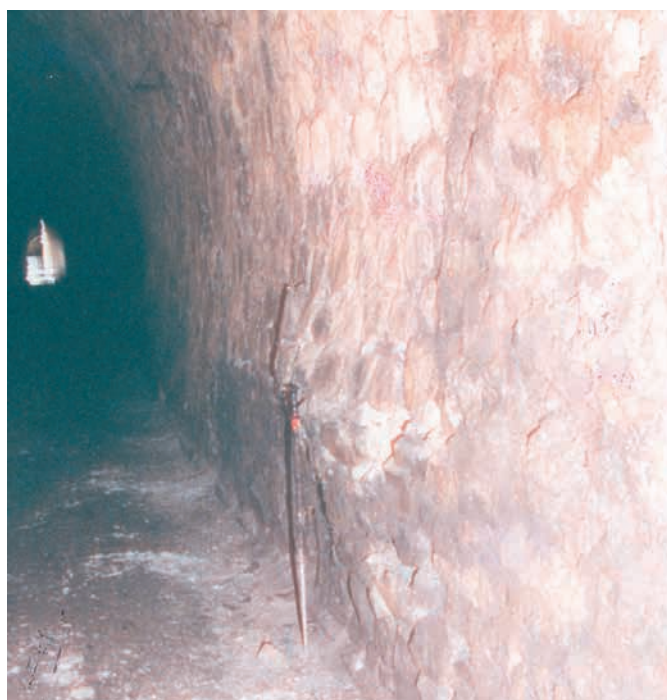
Figure 2 : ventre de piédroit proche de la ruine (maçonnerie très altérée)

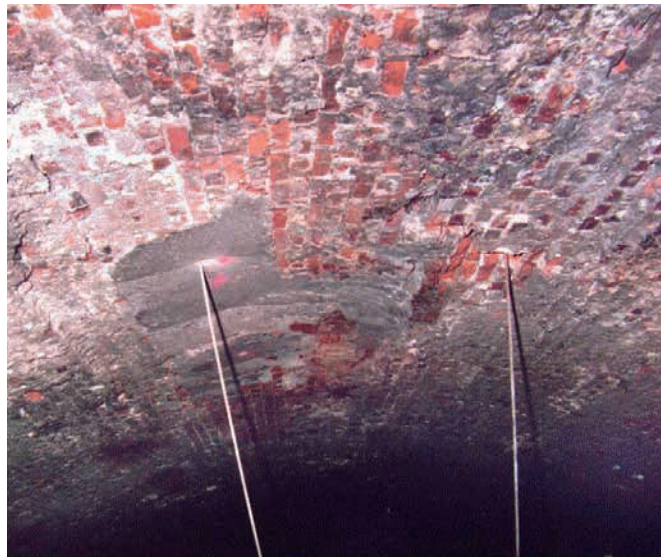
Figure 1 : soufflage (la partie centrale de la calotte a été soulevée par le tir, puis est retombée en place avec des décalages dans les rangs de briques ; les tiges matérialisent la position des forages de reconnaissance)

Les moellons en retrait peuvent provenir d'une mauvaise mise en place. Cependant, quand plusieurs rangées de moellons de calotte sont en retrait, et sur une surface importante, c'est le signe d'un « soufflage » de la voûte sous l'effet d'une explosion (fait de guerre, tirs trop violents en radier). La conséquence est une fragilisation de tout le revêtement qui va s'altérer beaucoup plus vite. C'est un désordre rare.

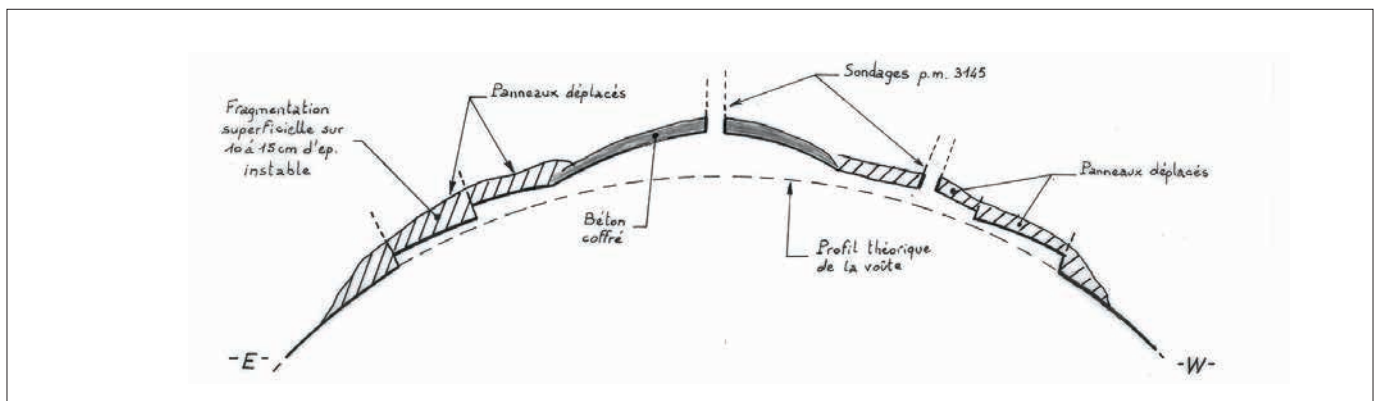
Figure 2 : représentation interprétée des désordres de la zone « soufflée »

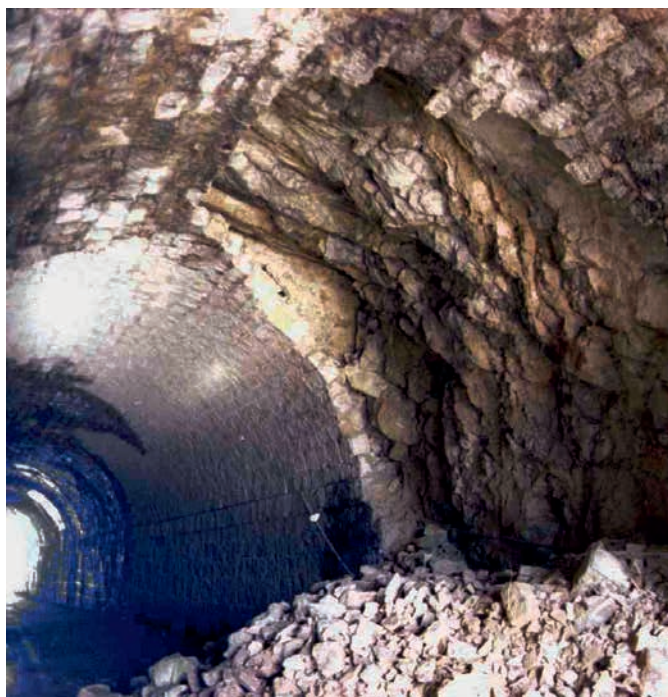
Figure 1 : moitié de voûte tombée par écrasement du piédroit, constitué de moellons très exfoliés et peu résistants (la ruine s'était annoncée par un ventre du piédroit, non conforté à temps ; le terrain n'est pas en cause)

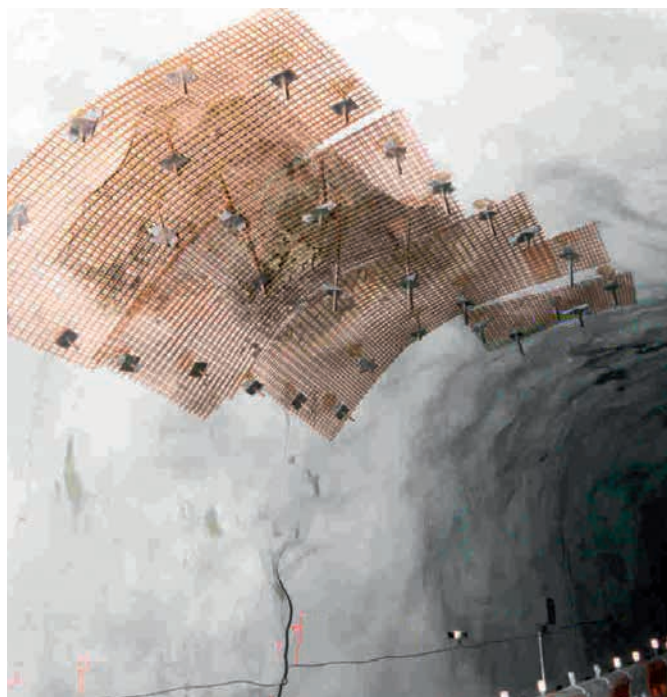
Figure 2 : gonflement de marnes ayant rompu un revêtement en béton projeté sans treillis soudé (réparation en cours)

Une rupture peut se produire par poussée locale (gonflement) du terrain, en s'amorçant par une ou plusieurs fissures. La vitesse d'évolution est plus grande qu'en béton coffré et des chutes de plaques peuvent survenir rapidement.

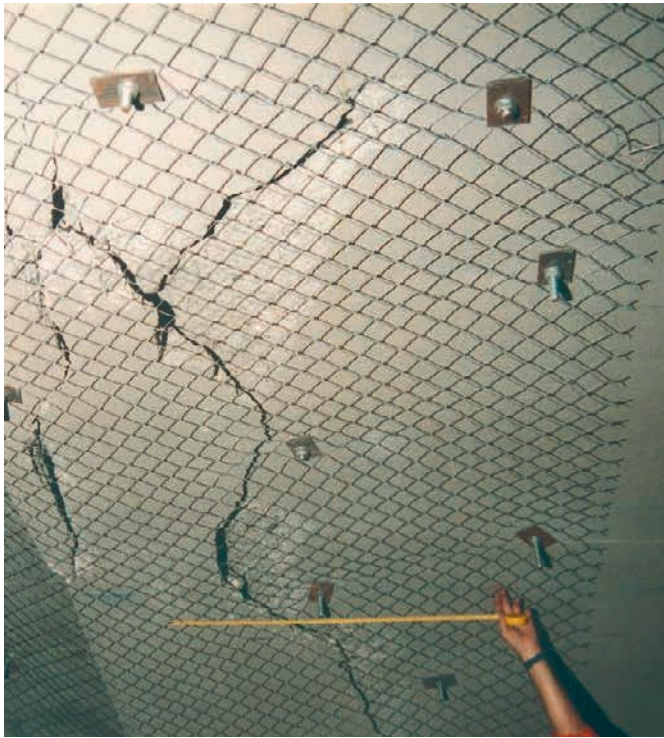
Figure 3 : rupture d'une voûte en béton coffré armé sous l'action de sollicitations trop élevées

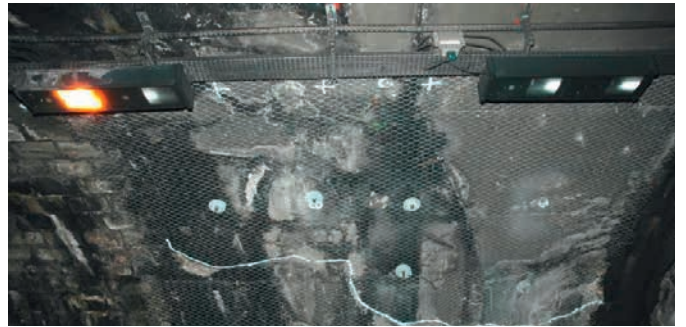
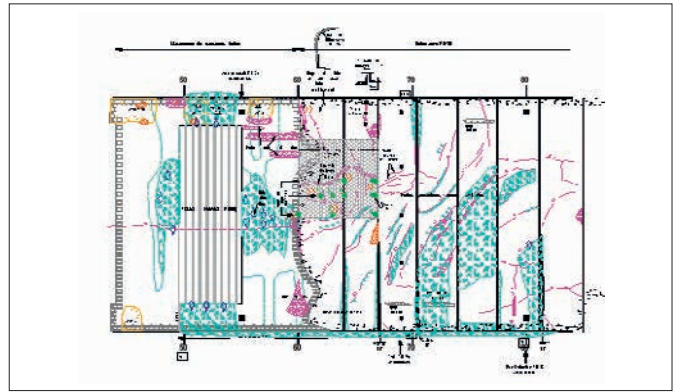
Figure 4a et 4b : rupture de la demi-voûte en béton armé avec fissure de cisaillement

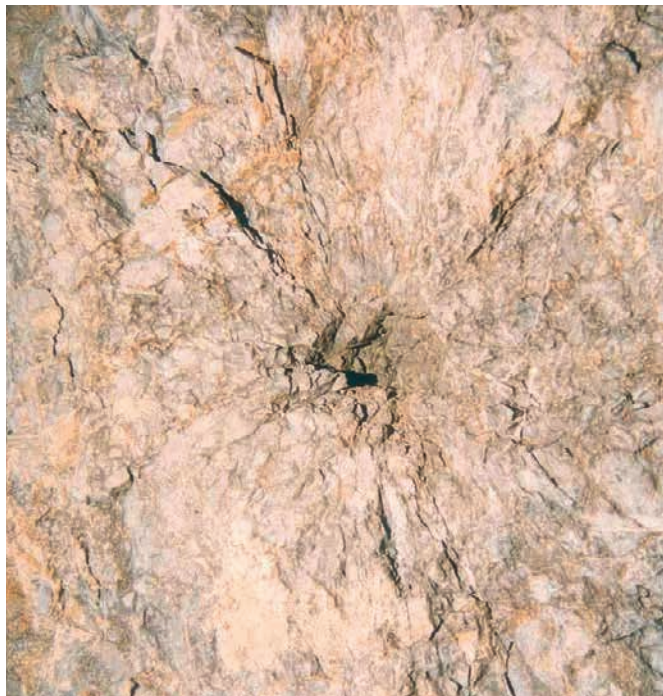
*Figure 1 : calcaire dérocté au début du XIXème siècle  
[on distingue les fractures rayonnantes autour du forage de tir ;  
l'ensemble de la roche est désorganisé et instable]*

Dans de nombreux tunnels anciens non revêtus, on a pu constater à l'extrémité des cannes de tir des auréoles instables affectées de nombreuses fissures rayonnantes.

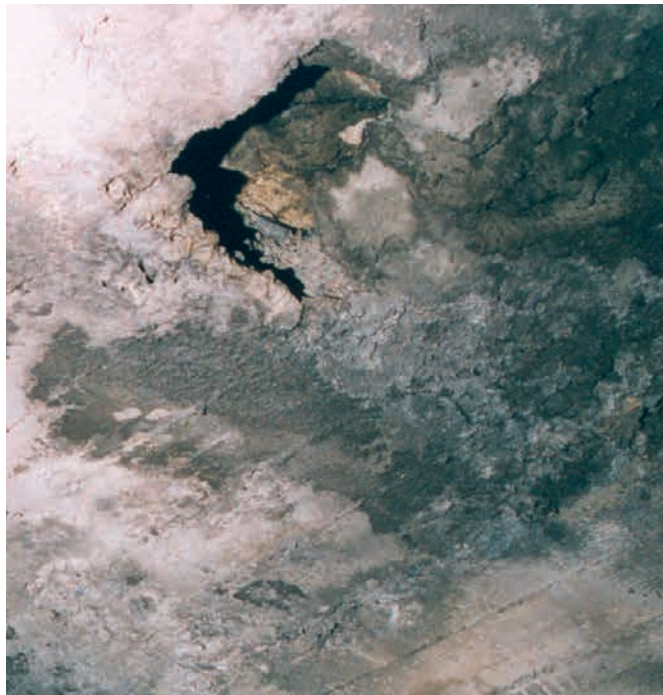
*Figure 1 : vide d'origine à l'extrados d'un béton très altéré  
[le revêtement sonnait creux est instable autour de l'ouverture]*

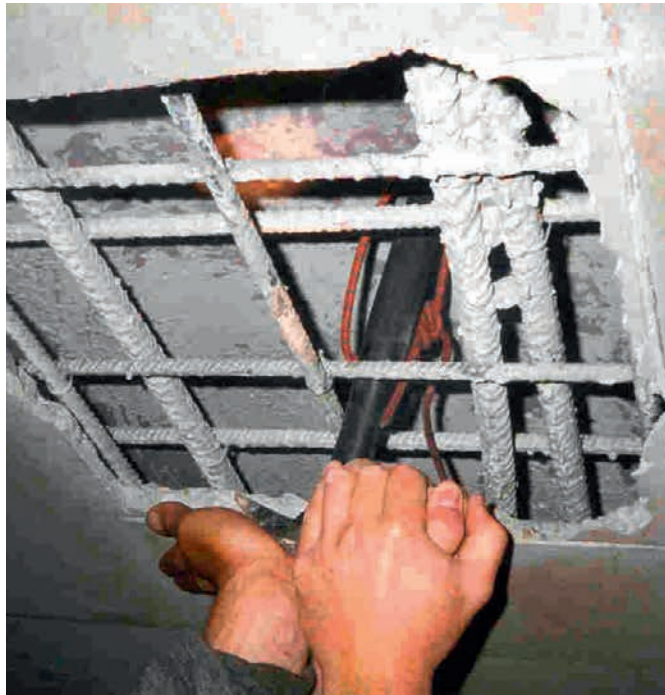
*Figure 2 : fenêtre de reconnaissance ouverte sur une zone sonnante fortement le creux [vide extradors de 27 cm par défaut de bétonnage]*

Située en calotte ou en reins, une zone sonnante creux peut indiquer une mauvaise répartition du béton au sein des nappes d'armatures, voire un défaut de bétonnage (malfaçon).

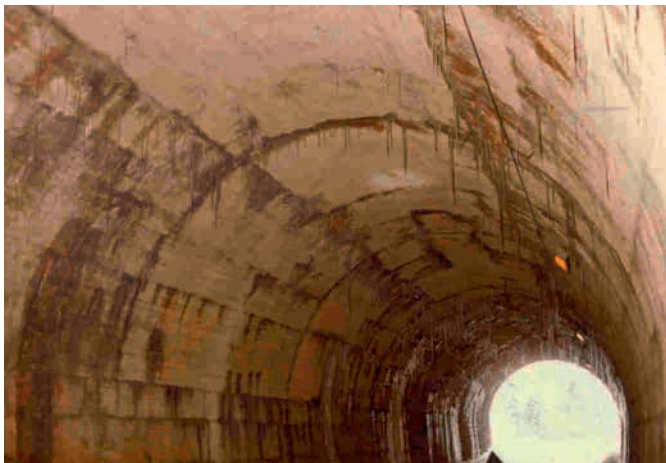
Figure 1 : nids de cailloux sur un revêtement en béton de 1936 [chaque montée de béton est soulignée par un alignement de nids de cailloux, perméable et parfaitement horizontal dû à un mauvais bétonnage]

Les nids de cailloux sont courants dans les bétons anciens pour lesquels les gâchées étaient nombreuses, de faible volume et la vibration médiocre. Passage préférentiel des venues d'eau, ces zones peuvent s'altérer rapidement jusqu'à devenir parfois presque meubles et instables, affaiblissant localement le revêtement. En l'absence d'agents agressifs, leur tenue dans le temps peut être excellente.

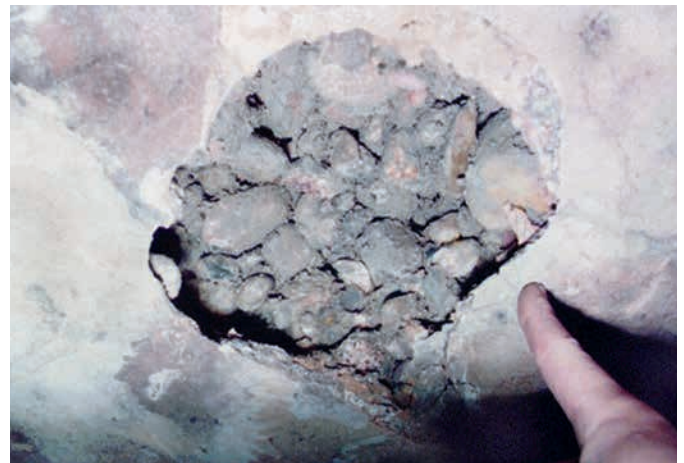
Figure 2 : nid de cailloux initialement masqué par une pellicule de laitance [son étendue ne peut être cartographiée qu'à l'aide de l'auscultation au marteau]

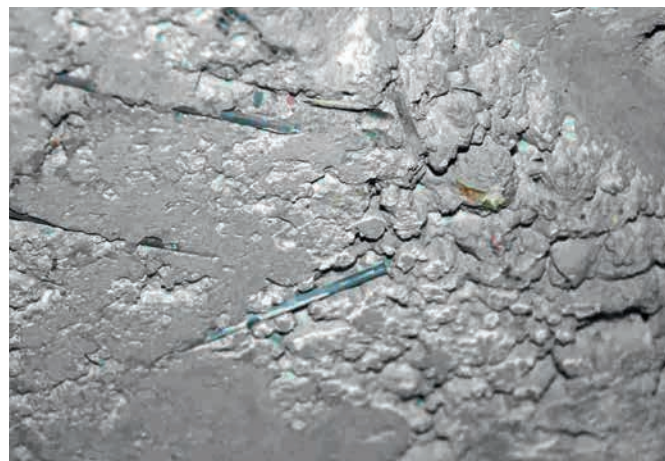
Figure 3 : nid de cailloux

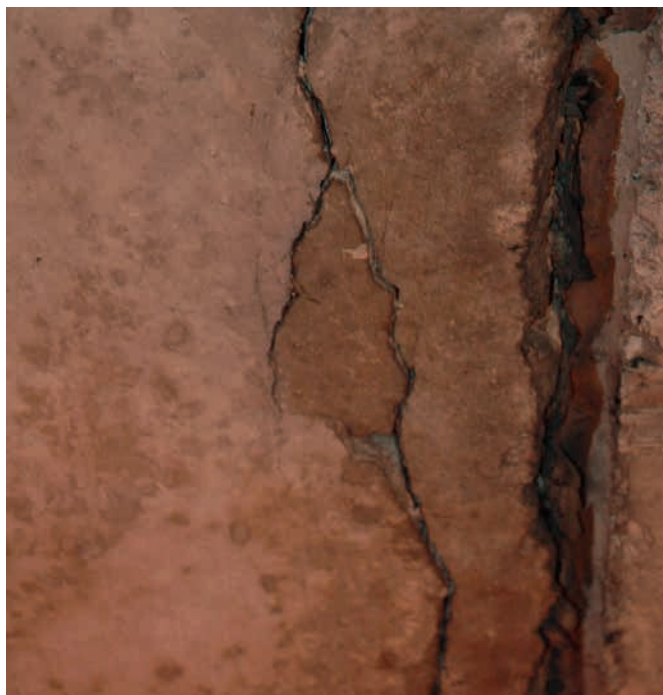
Figure 1 : désordres sur un joint en élastomère
