# GUIDE DE L'INSPECTION DU GÉNIE CIVIL DES TUNNELS ROUTIERS

## LIVRE 2 : CATALOGUE DES DÉSORDRES

janvier 2015

### Centre d'Études des Tunnels

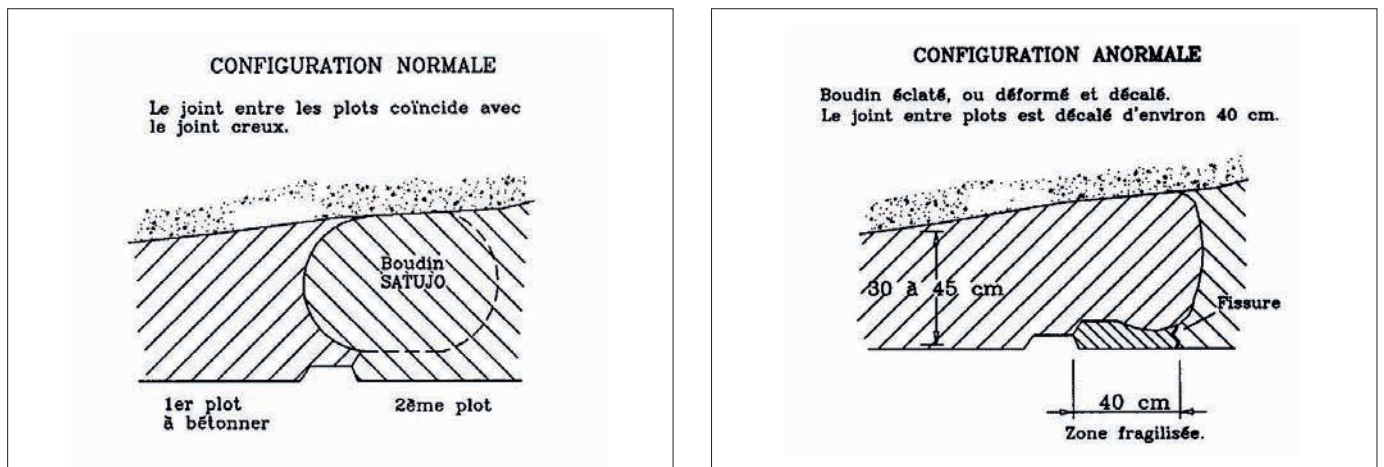
Figure 2 : désordres liés à la mauvaise tenue d'un coffrage gonflable lors de bétonnage

Des masques de coffrage ont été réalisés à l'aide de boudins gonflables (type Satujo) ; le déplacement ou la perforation de ces boudins ont provoqué des désordres spécifiques illustrés par la figure 2.

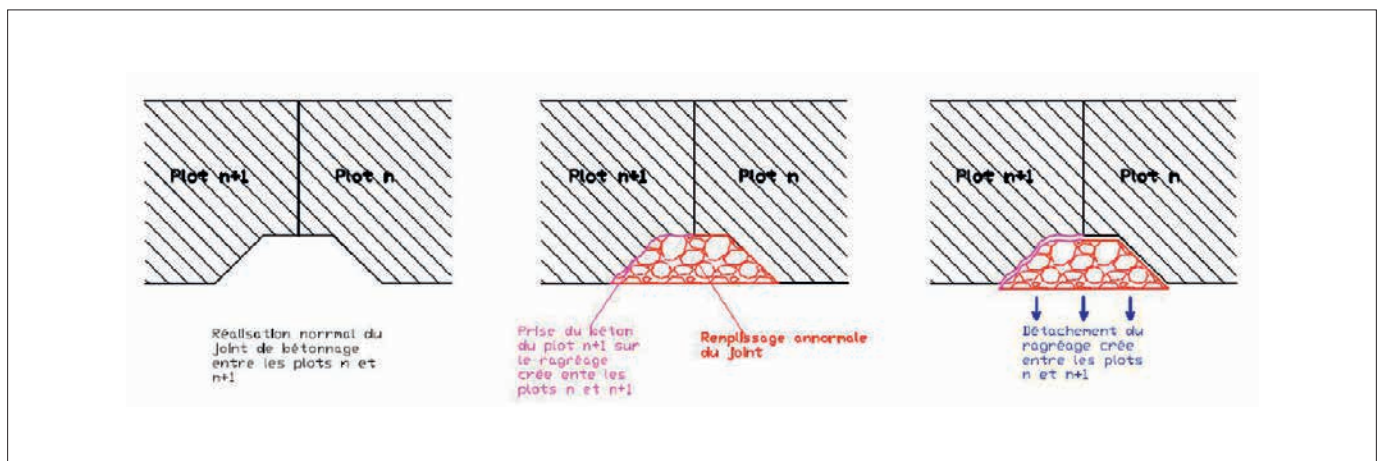
Figure 3 : cinématique de décollement d'un remplissage de joint sec avec un mortier de ciment

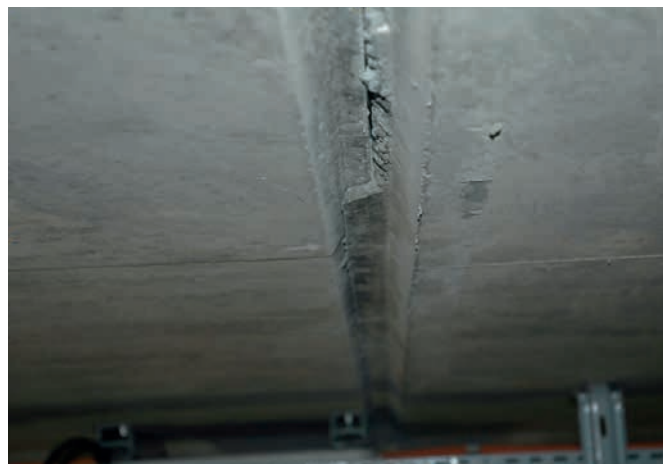
Figure 4 : désordres sur un joint sec  
[mouvement entre anneaux ou arrachement du béton au décoffrage]

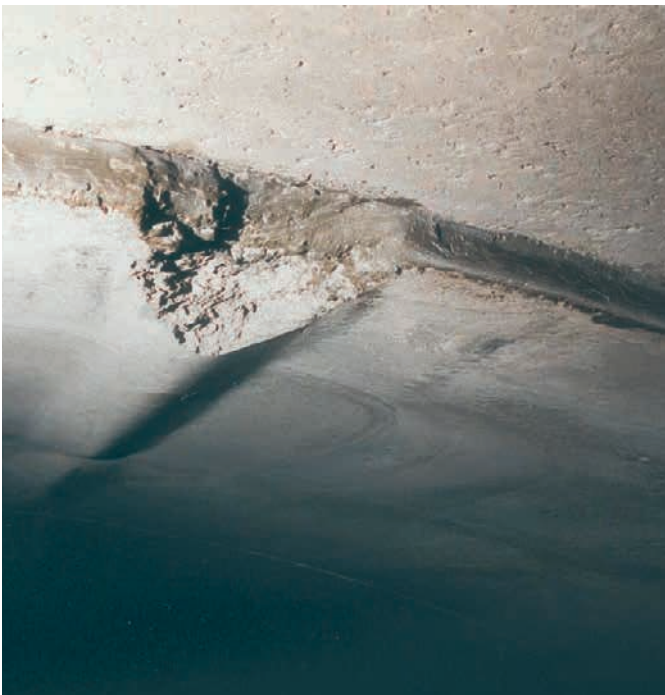
Figure 1 : déformation locale du coffrage

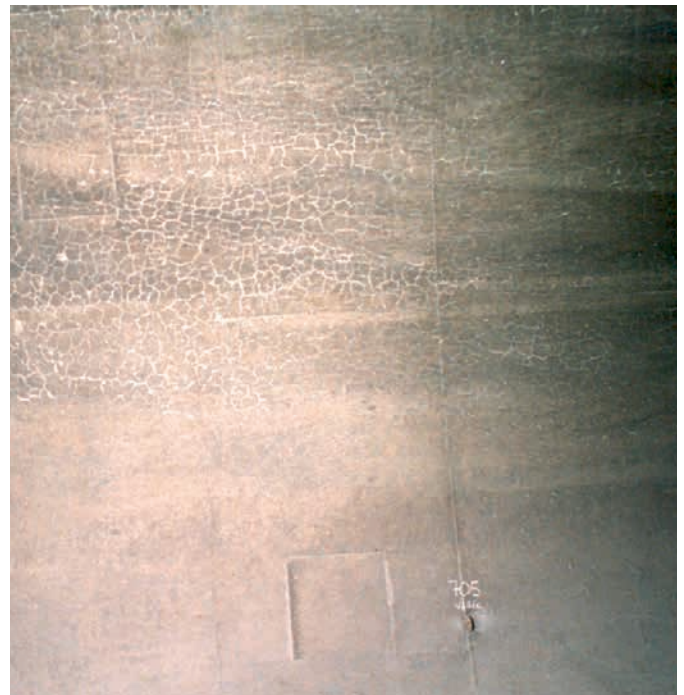
Figure 2 : faïençage dense

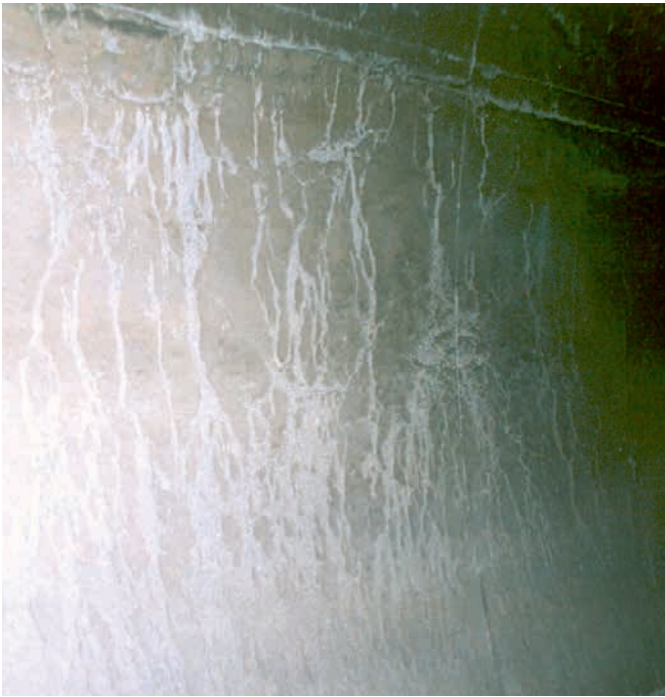
Figure 3 : ressuage

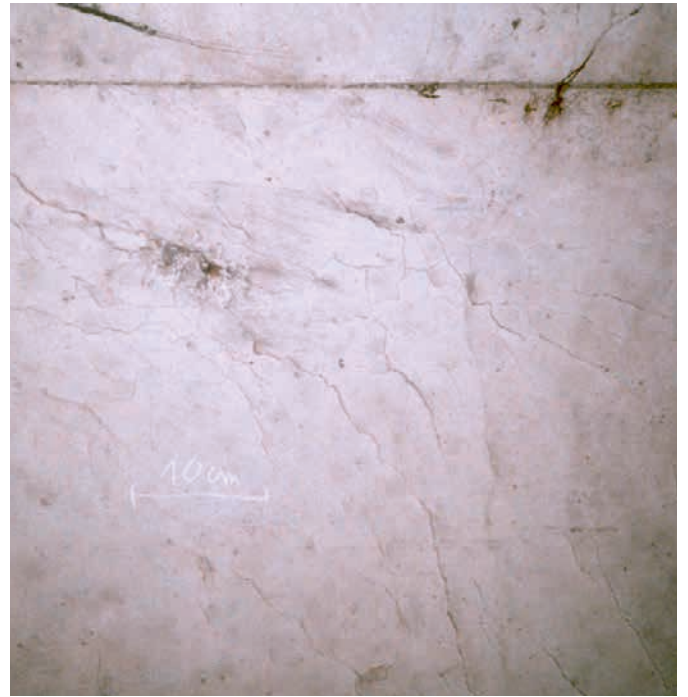
Figure 4 : réseau de fissures de peau

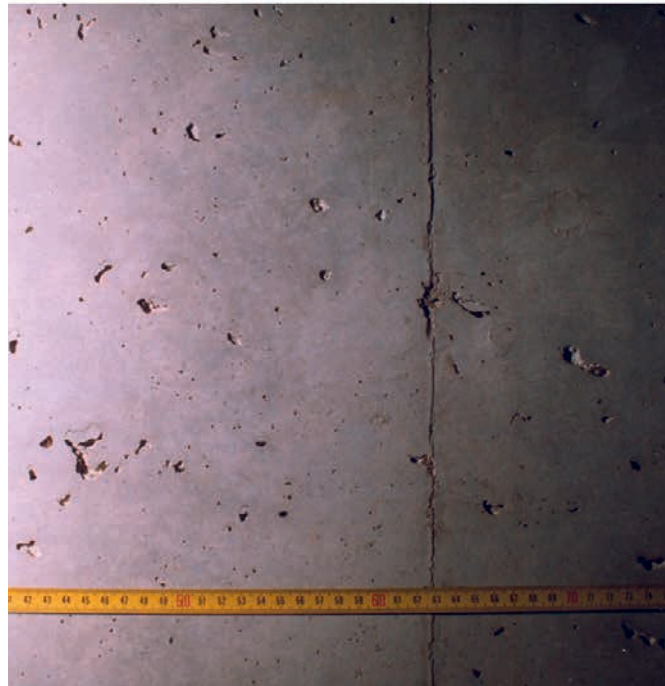
Figure 5 : bullage (ou soufflures)

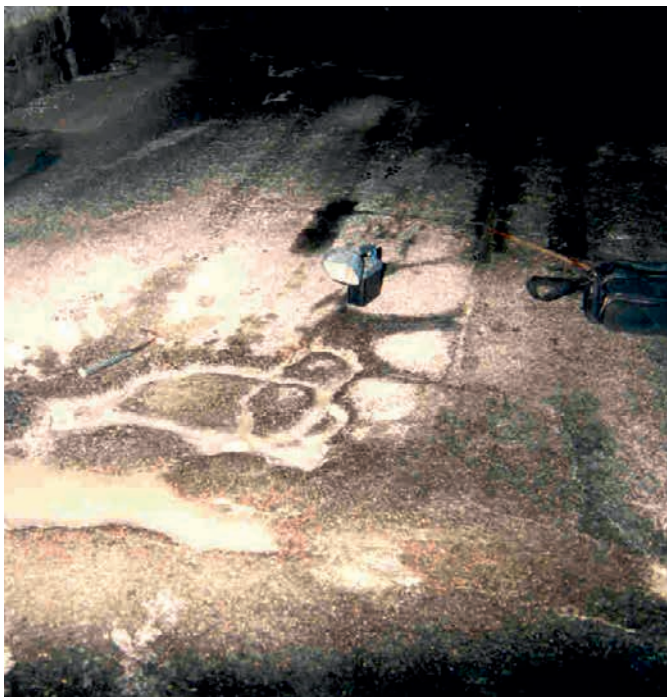
Figure 1 : faïençage et flaches [fondation saturée d'eau et comportant des zones de dissolution sous l'effet de pompage résultant du passage des véhicules]

- faïençage et flaches avec remontées d'eau et de fines,
- fissures longitudinales ou transversales,
- bombements ou affaissements localisés.

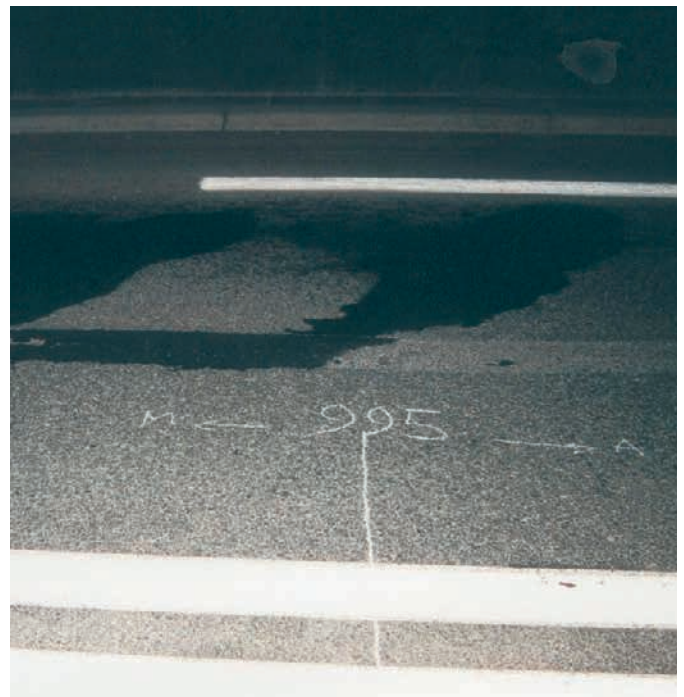
Figure 2 : remontée d'eau au travers du béton bitumineux

Les venues d'eau, sous forme de gouttes continuelles tombant sur le revêtement de la chaussée, arrivent avec le temps à colmater l'enrobé ; il se forme une plaque mince de calcite plus ou moins étendue et totalement lisse. Le grenailage de ces zones n'a qu'une action temporaire.

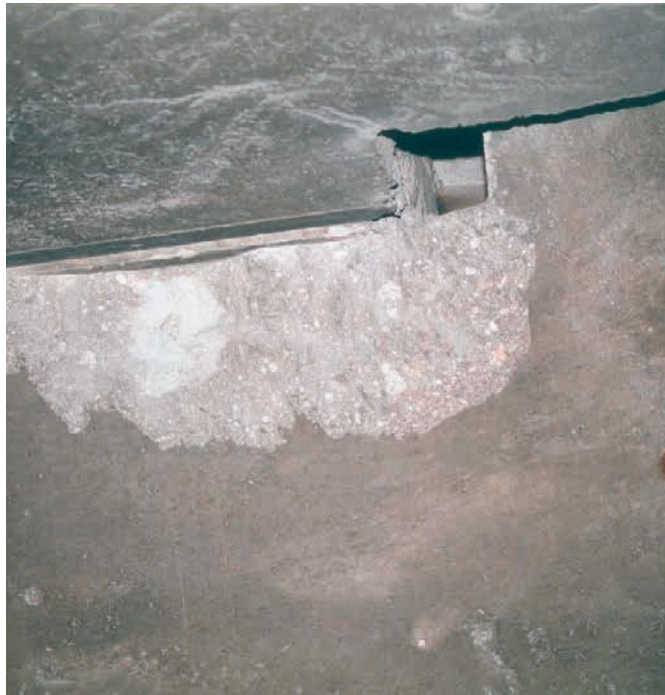
Figure 1 : écaille tombée sous une engravure

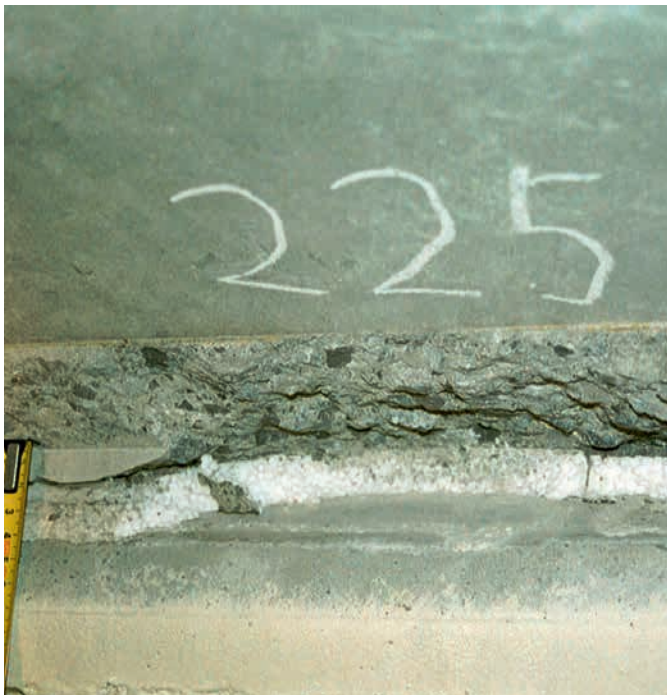
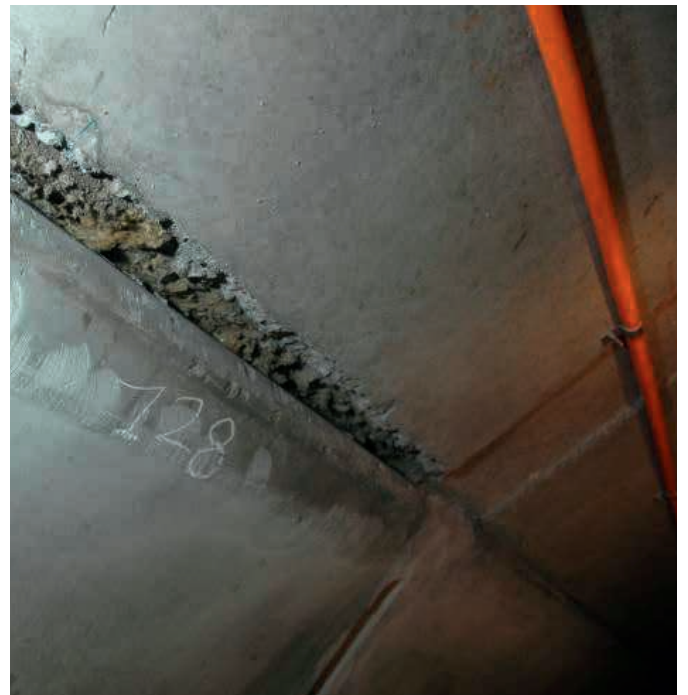
Figure 2a et 2b : épaufrures en about de dalles

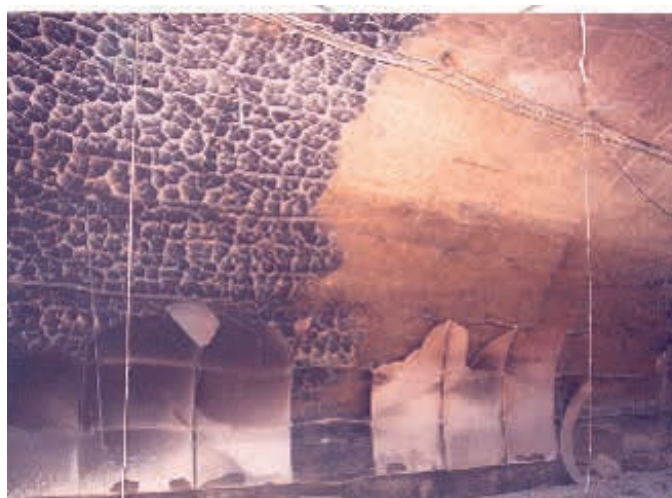
Figure 1 : béton faïencé [limite thermique nette marquée par le dépôt ou non de la suie sur le faïençage], à une distance de 120 m du poids-lourd à l'origine du feu [sans autre véhicule], dans le tunnel du Mont-Blanc

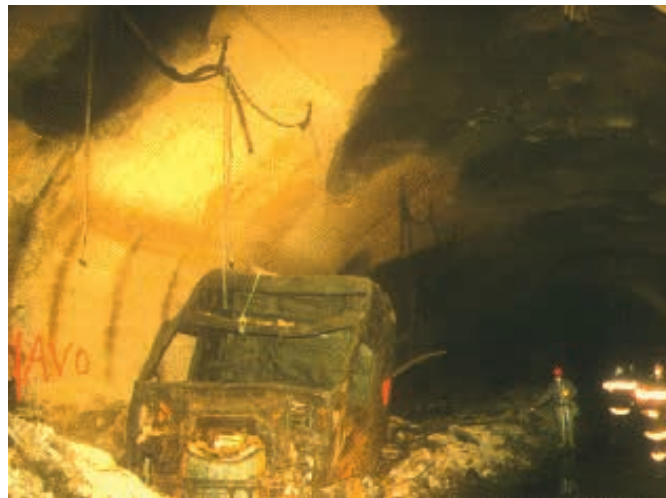
Figure 2 : cratères de 30 à 60 cm de profondeur creusés dans la voûte par l'incendie, au droit du poids-lourd à l'origine du feu [tunnel du Mont-Blanc]

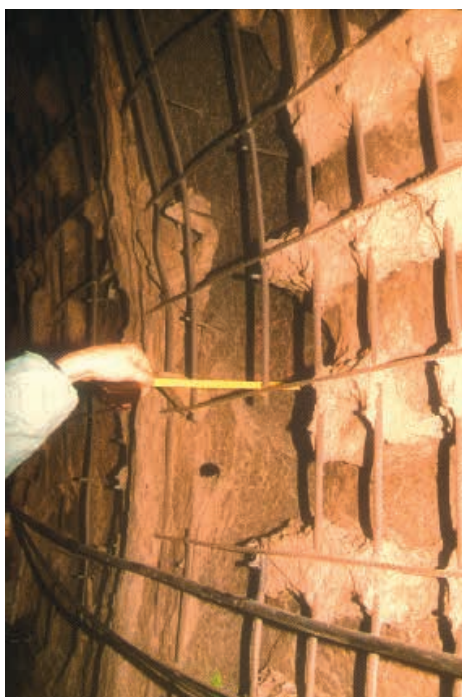
Figure 3 : écaillage profond ayant dégagé les armatures d'intrados [dans la zone la plus touchée, au cœur de l'incendie de 1996, la dégradation a localement atteint le mortier de bourrage], suite à l'incendie d'une navette de poids-lourds, pendant une dizaine d'heures, dans un tunnel formé de voussoirs préfabriqués en béton armé [tunnel sous la Manche]

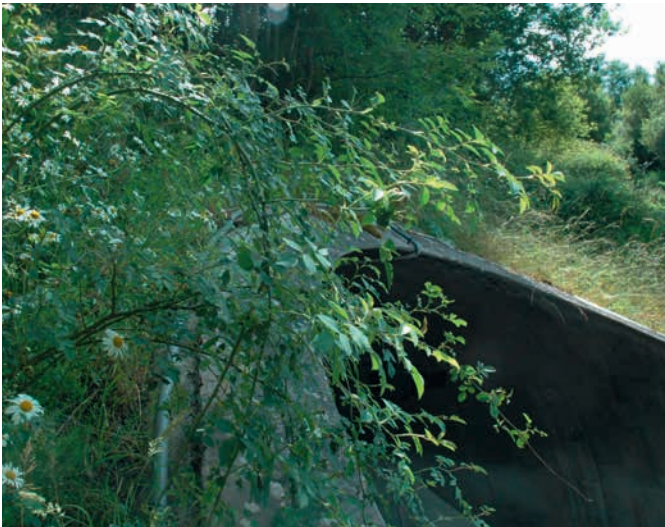
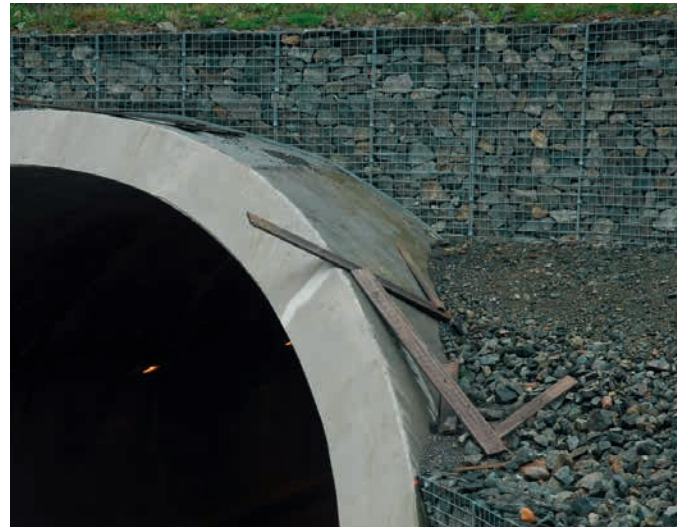
Figure 1a et 1b : végétation dense pouvant créer des instabilités aux têtes – Objets pouvant tomber sur la chaussée

- végétation dense pouvant créer des instabilités aux têtes,
- objets pouvant tomber sur la chaussée,
- défauts de fixation (suspentes de chemin de câble, caméras, câbles d'alimentation en calotte),
- tampons ou grilles en fonte absents ou faisant obstacle à la circulation.

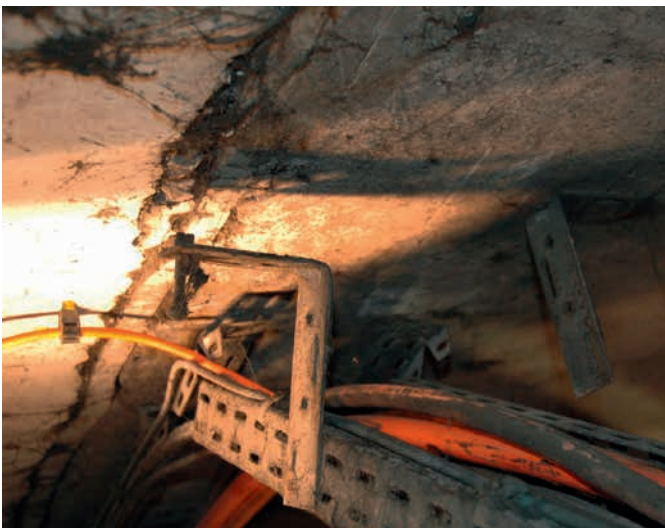
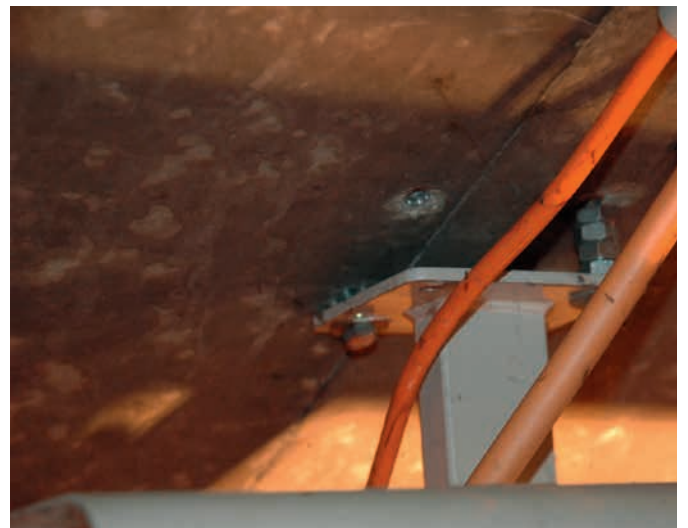
Figure 2a et 2b : fixations de suspente de chemin de câble ou de caméra sectionnées partiellement ou totalement

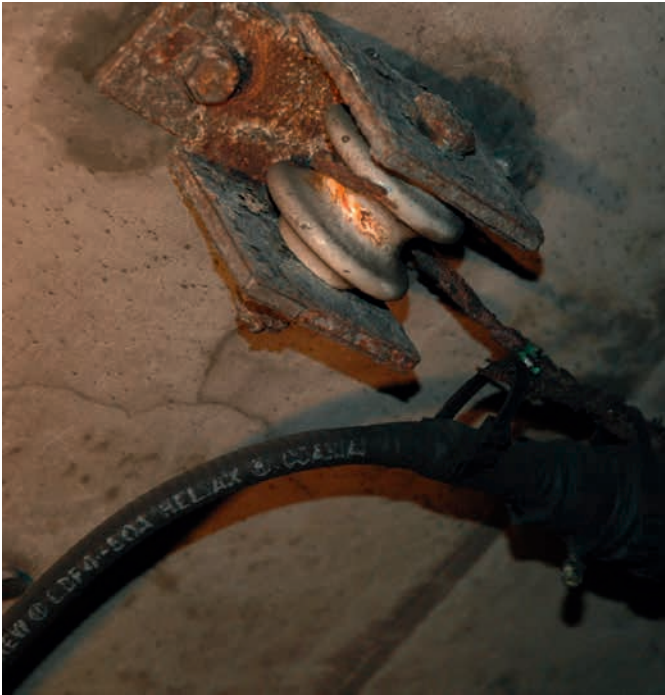
Figure 2c : attache plastique d'un câble d'alimentation cassée en calotte

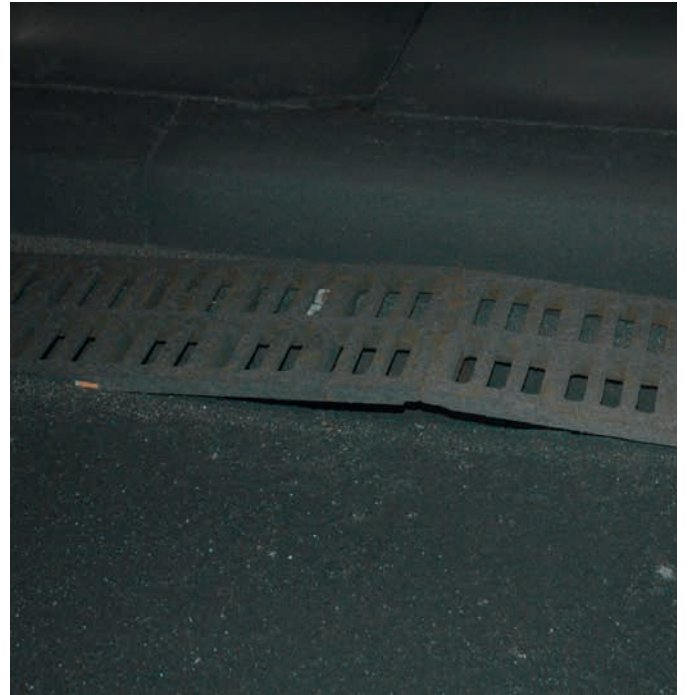
Figure 3 : grille mal positionnée et engorgement du caniveau
