Catalogue de désordres et procès-verbal de visite

IQOA Murs

Murs poids en maçonnerie

Type 1 et type 2

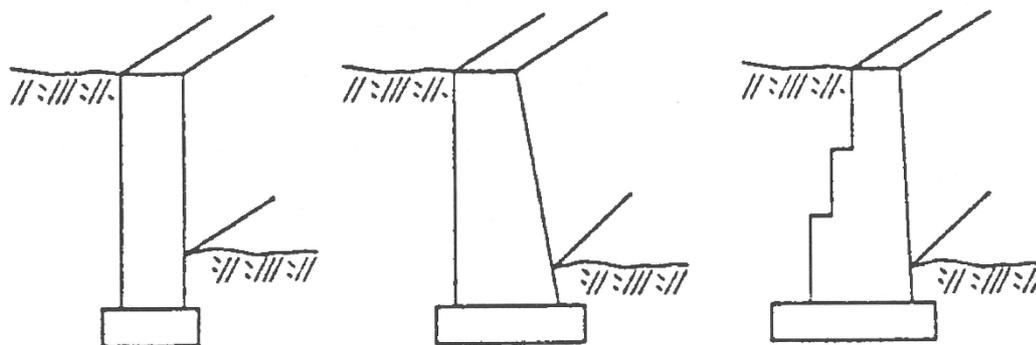
Ce sont des murs massifs, leur épaisseur moyenne, hors fondations, est comprise entre $0,25 h$ et $0,40 h$ (h étant la hauteur de terre soutenue).

Suivant la forme de leur section transversale, on distingue :

les murs à section
rectangulaire

les murs
à fruit

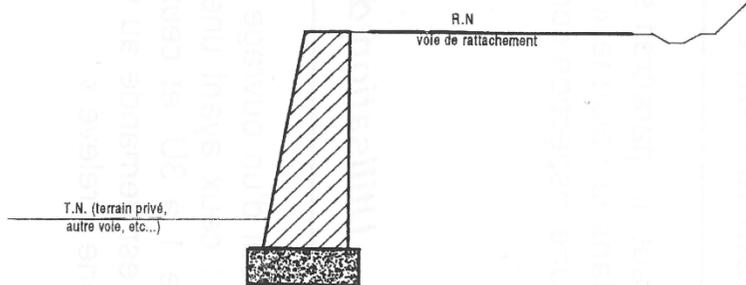
Schéma de principe d'un soutènement direct de la voie

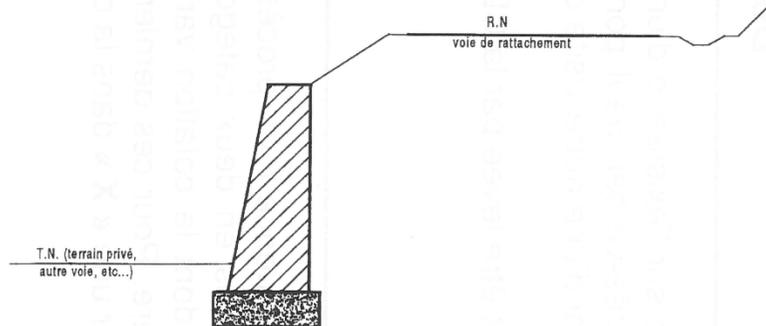
Schéma de principe d'un soutènement en pied de talus de la voie

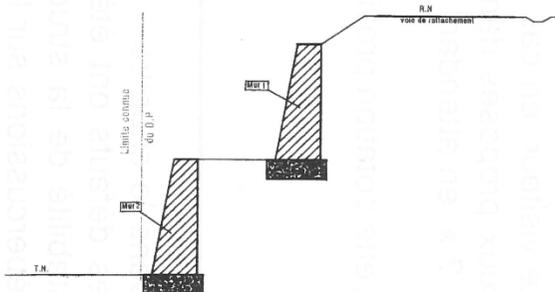
Schéma de principe d'un soutènement en terrasse de la voie

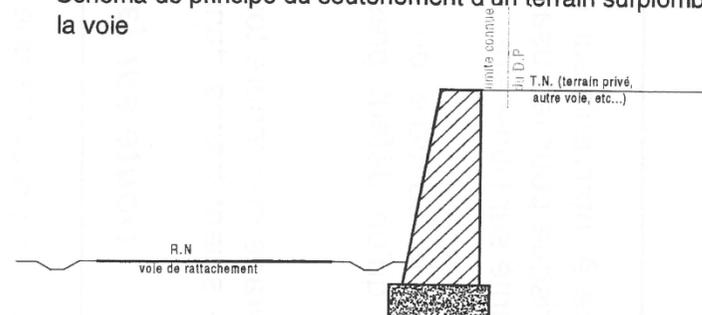
Schéma de principe du soutènement d'un terrain surplombant la voie

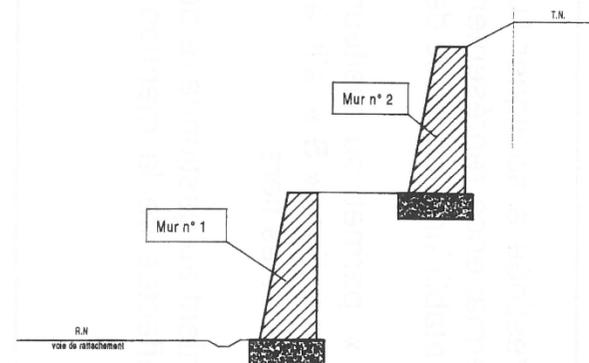
Schéma de principe de soutènement en terrasse des terrains surplombant la voie

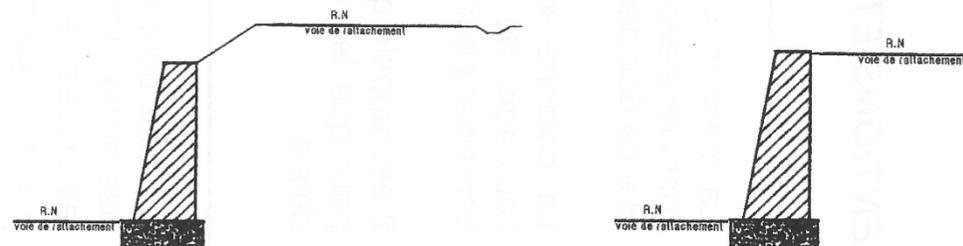
3. à l'intérieur d'un lacet ou entre chaussées séparées

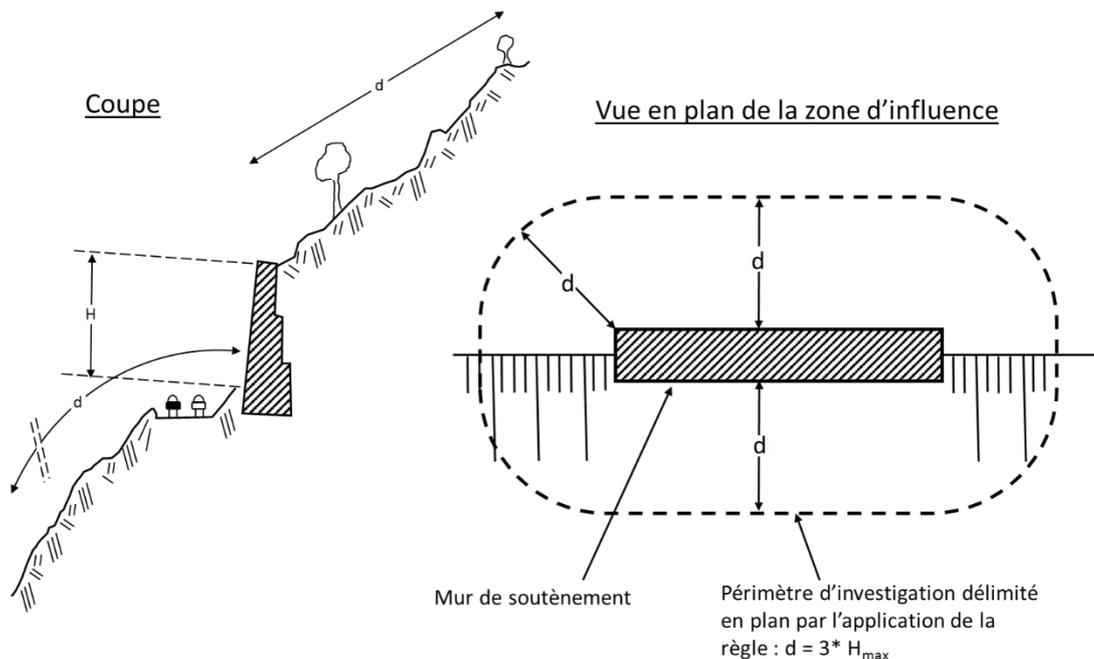
Schéma de principe de la délimitation de la zone d'influence

A noter que la chaussée (soutenue ou protégée par le soutènement), bien que située dans la zone d'influence, sera toujours traitée dans le chapitre « équipements ».

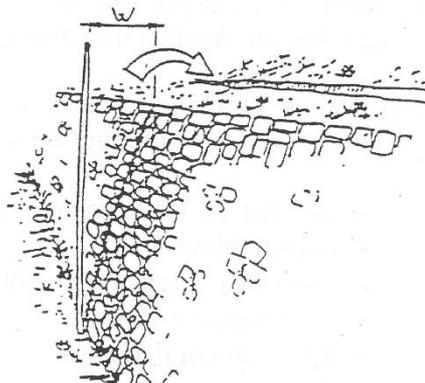
- un déversement vers l'amont
(rotation vers l'amont du plan du mur)

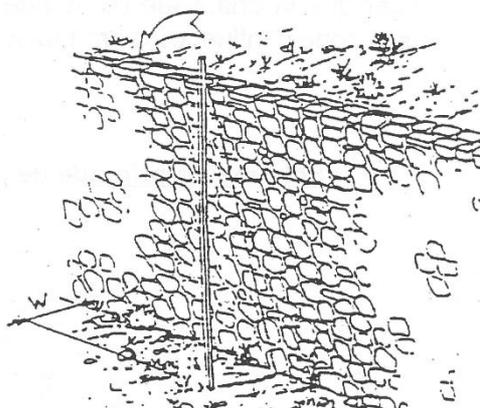
- un déversement vers l'aval
(rotation vers l'aval du plan du mur)

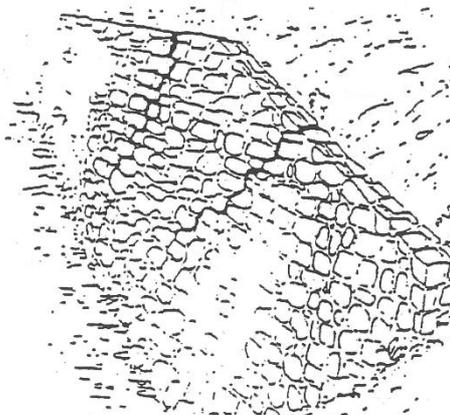
- un basculement
(rotation dans le plan du mur)

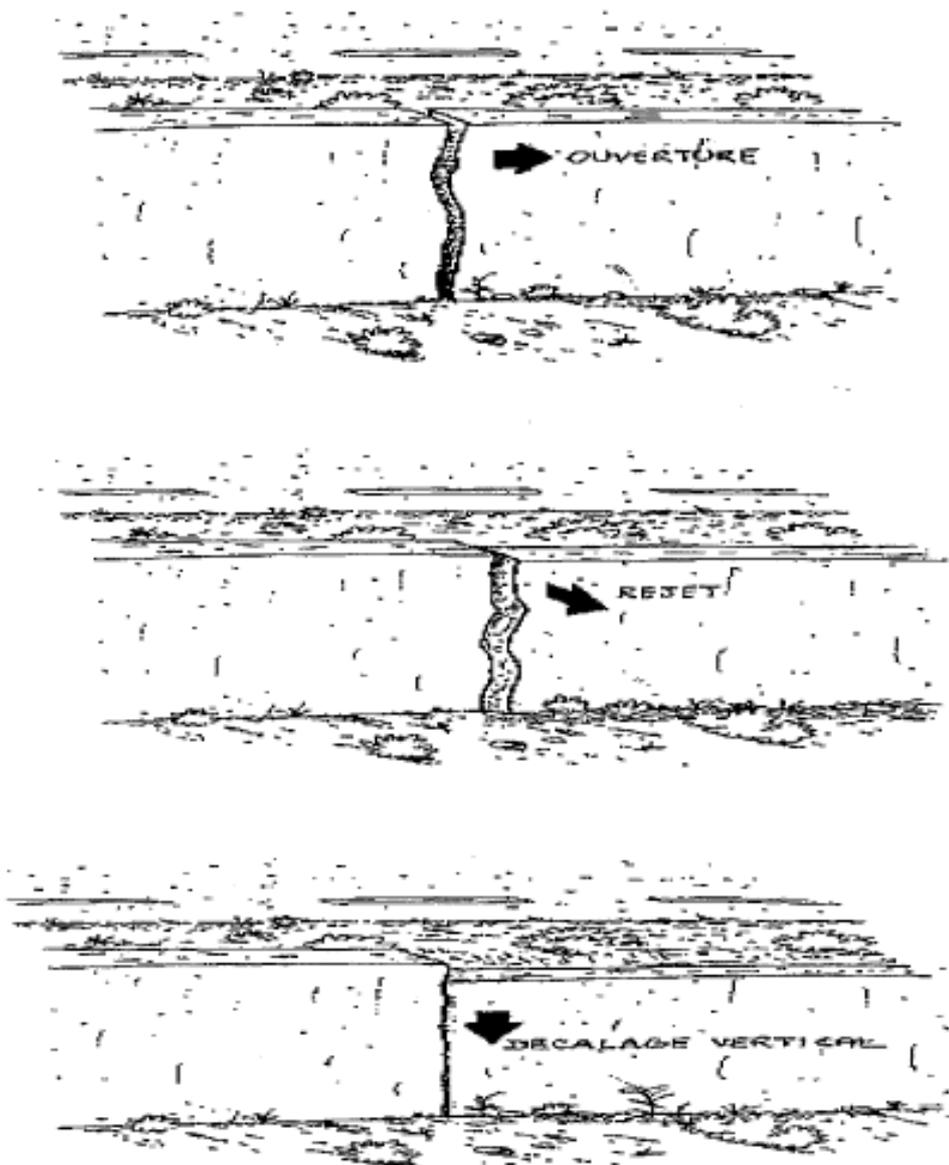
- une fissure est une discontinuité ne se traduisant pas par une séparation franche des deux éléments situés de part et d'autre des lèvres de la fissure

on mesure l'ouverture d'une fissure

- une fracture est une discontinuité mécanique se traduisant par une séparation totale des deux éléments de structure situés de part et d'autre des lèvres de la fracture

on mesure l'ouverture, le rejet ou le décalage vertical des lèvres d'une fracture

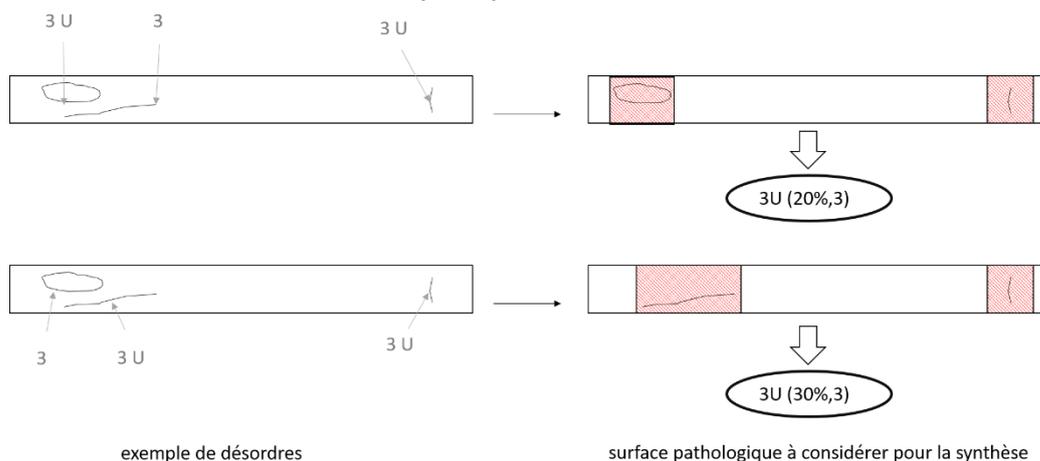
La cotation se fait sur le défaut le plus pénalisant, comme sur le schéma ci-dessous

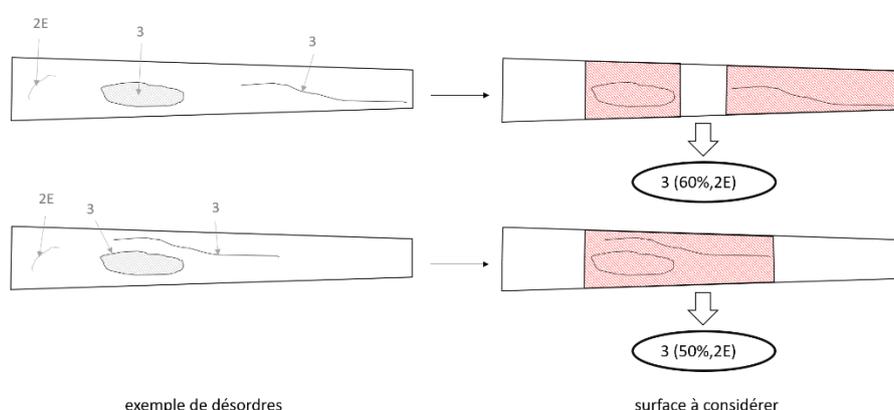
Sur la figure ci-dessous, on observe un défaut surfacique coté 3 couvrant environ 20% de la surface et un défaut linéique également coté 3 couvrant environ 40% de la surface. Dans le premier cas, les défauts sont éloignés, la surface totale couverte est donc de 60% environ. Dans le second cas, les surfaces impactées par les désordres se chevauchent, la surface totale couverte est alors seulement de 50%.

Il est important de réaliser l'estimation de la surface impactée par les désordres sur un schéma récapitulatif et pas seulement en additionnant les surfaces impactées par chaque désordre.

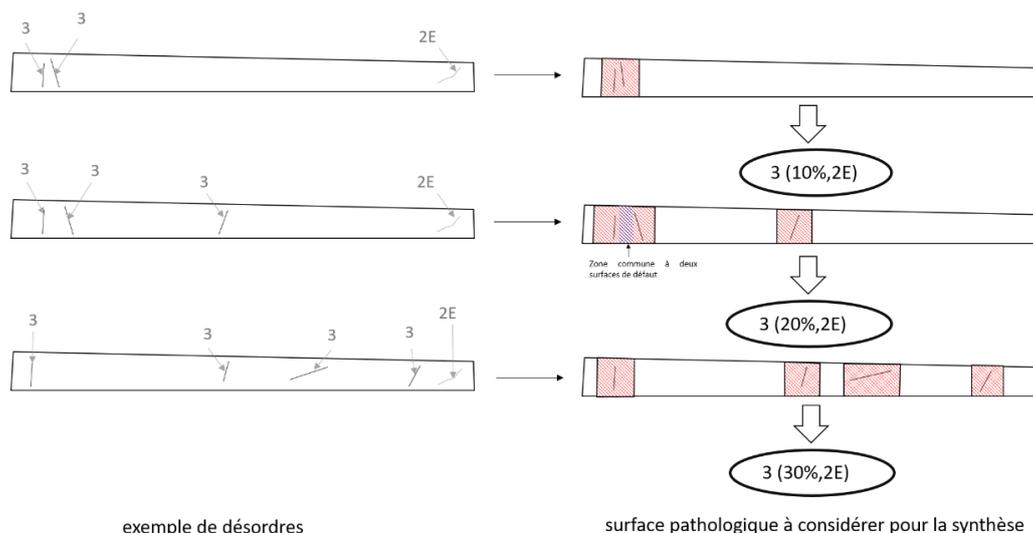
Dans le cas de désordres sub-verticaux, l'addition des surfaces se fait comme sur la figure ci-dessous :

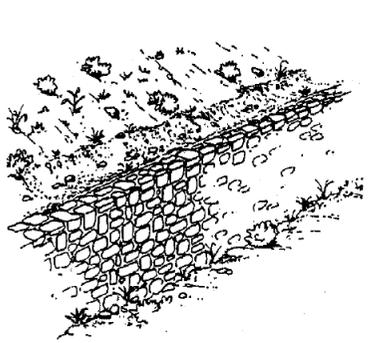
| ILLUSTRATIONS DES DÉFAUTS | N° | DESCRIPTION DES DÉFAUTS | CLASSE | RELEVÉ | SÉCURITÉ | ORIGINES POSSIBLES DES DÉFAUTS | OBSERVATIONS COMMENTAIRES CROQUIS |
|---|---|--|---|---|---|---|--|
| | 1112 | Tassement du terrain en tête de mur Observable par un affaissement du terrain du massif soutenu, et/ou des systèmes d'évacuation des eaux, en tête du mur. - Localisé. - Étendu. | 0 2 2E | | | - Dû à la nature du matériau du massif soutenu (érodable, effet de la sécheresse). - Ou dû à un glissement d'ensemble du mur de l'ouvrage et/ou un déversement vers l'amont. 1210 1211 1213 | <i>Préciser la profondeur du tassement par rapport au plan supérieur du terrain du massif soutenu.</i> |

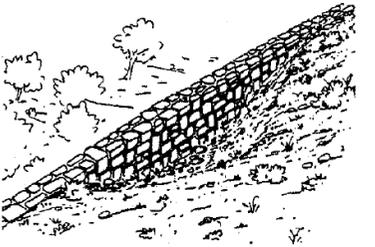
| ILLUSTRATIONS DES DÉFAUTS | N° | DESCRIPTION DES DÉFAUTS | CLASSE | RELEVÉ | SÉCURITÉ | ORIGINES POSSIBLES DES DÉFAUTS | OBSERVATIONS COMMENTAIRES CROQUIS |
|---|---|--|---|---|---|---|--|
| | 1113 | Tassement de terrain Observable par un affaissement du terrain du massif soutenu dans la zone d'influence. - Localisé. - Étendu. | 0 2E 3 | | | - Dû à un défaut du système de drainage interne de l'ouvrage, ou à la rupture d'une canalisation implantée dans le massif soutenu. - Ou dû à un glissement d'ensemble important de l'ouvrage. 1210 1211 1213 | <i>Préciser la position du tassement par rapport à l'ouvrage et ses caractéristiques. (Localisation, surface, profondeur).</i> |

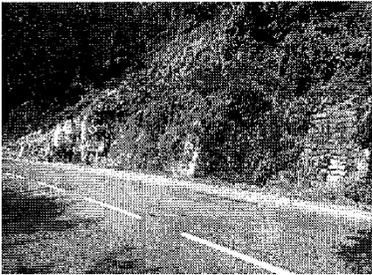
| ILLUSTRATIONS DES DÉFAUTS | N° | DESCRIPTION DES DÉFAUTS | CLASSE | RELEVÉ | SÉCURITÉ | ORIGINES POSSIBLES DES DÉFAUTS | OBSERVATIONS COMMENTAIRES CROQUIS |
|--|---|---|---|---|---|---|---|
| | 1121 | <p><i>Présence de végétation nuisible pour l'ouvrage</i></p> <p>Arbres, végétation abondante et nuisible à proximité de l'ouvrage.</p> | | | | Désordre non classé, examiner les défauts de drainage (chapitre 3) | <p><i>Indiquer par une croix (x) dans la colonne « relevé » la présence du défaut</i></p> |

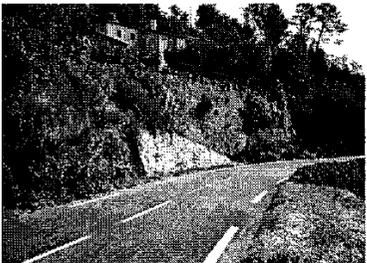
| ILLUSTRATIONS DES DÉFAITS | N° | DESCRIPTION DES DÉFAITS | CLASSE | RELEVÉ | SÉCURITÉ | ORIGINES POSSIBLES DES DÉFAITS | OBSERVATIONS COMMENTAIRES CROQUIS |
|--|---|---|---|---|---|--|---|
| | <p>1122</p> | <p>Présence de surcharges</p> <p>Accumulations de matériaux, ou constructions récentes ; respectivement stockés ou construites dans la zone d'influence de l'ouvrage ou rechargements abusifs de la chaussée soutenue.</p> | | | | <p>Désordre non classé, examiner les défauts de structure (chapitre 4)</p> | <p>Indiquer par une croix (x) dans la colonne « relevé » la présence du défaut</p> <p>△</p> |

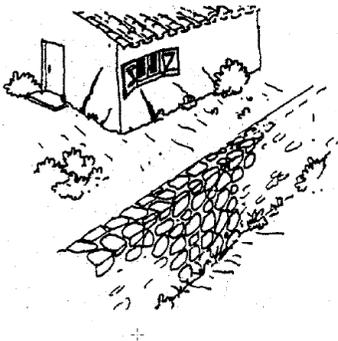
| ILLUSTRATIONS DES DÉFAITS | N° | DESCRIPTION DES DÉFAITS | CLASSE | RELEVÉ | SÉCURITÉ | ORIGINES POSSIBLES DES DÉFAITS | OBSERVATIONS COMMENTAIRES CROQUIS |
|--|---|---|---|---|---|--|---|
| | <p>1123</p> | <p>Désordres des structures voisines du mur</p> <p>Tassements, fissures, ruines partielles de structures implantés dans la zone d'influence de l'ouvrage.</p> | | | | <p>Désordre non classé, examiner les défauts de structure (chapitre 4)</p> | <p>Indiquer par une croix (x) dans la colonne « relevé » la présence du défaut</p> <p>△</p> |

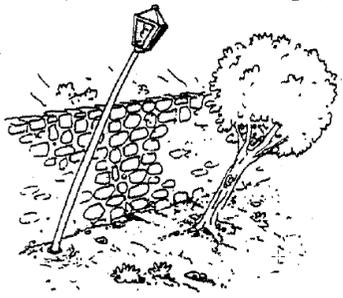
| ILLUSTRATIONS DES DÉFAUTS | N° | DESCRIPTION DES DÉFAUTS | CLASSE | RELEVÉ | SÉCURITÉ | ORIGINES POSSIBLES DES DÉFAUTS | OBSERVATIONS COMMENTAIRES CROQUIS |
|--|--|---|---|---|---|--|---|
| | 1220 | Inclinaisons anormales d'arbres, poteaux Arbres, poteaux, et candélabres implantés dans la zone d'influence de l'ouvrage, anormalement penchés. | | | | Désordre non classé, examiner les défauts de structure (chapitre 4) | <i>Indiquer par une croix (x) dans la colonne « relevé » la présence du défaut</i> △ |

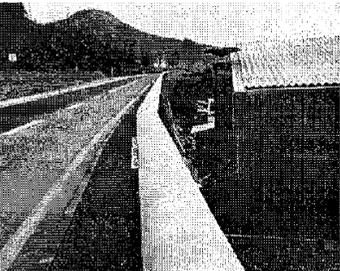
| ILLUSTRATIONS DES DÉFAUTS | N° | DESCRIPTION DES DÉFAUTS | CLASSE | RELEVÉ | SÉCURITÉ | ORIGINES POSSIBLES DES DÉFAUTS | OBSERVATIONS COMMENTAIRES CROQUIS |
|---|---|--|---|---|---|---|---|
| | 1222 | Présence de surcharges Accumulations de matériaux, ou constructions récentes ; stockés ou construites dans la zone d'influence de l'ouvrage. | | | | Désordre non classé, examiner les défauts de structure (chapitre 4) | <i>Indiquer par une croix (x) dans la colonne « relevé » la présence du défaut</i> △ |

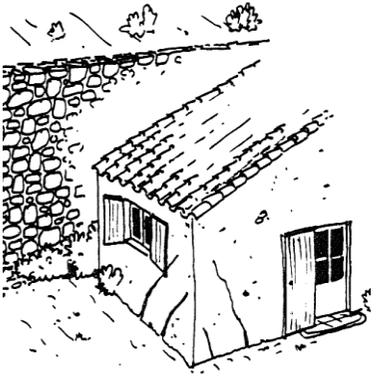
| ILLUSTRATIONS DES DÉFAITS | N° | DESCRIPTION DES DÉFAITS | CLASSE | RELEVÉ | SÉCURITÉ | ORIGINES POSSIBLES DES DÉFAITS | OBSERVATIONS COMMENTAIRES CROQUIS |
|---|--|---|---|---|---|--|--|
| | 1223 | Désordres des structures voisines du mur Tassements, fissures, ruines partielles de structures implantés dans la zone d'influence de l'ouvrage. | | | | Désordre non classé, examiner les défauts de structure (chapitre 4) | Indiquer par une croix (x) dans la colonne « relevé » la présence du défaut △ |

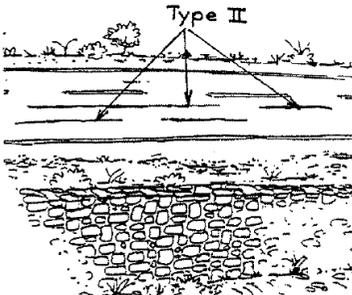
| ILLUSTRATIONS DES DÉFAUTS | N° | DESCRIPTION DES DÉFAUTS | CLASSE | RELEVÉ | SÉCURITÉ | ORIGINES POSSIBLES DES DÉFAUTS | OBSERVATIONS COMMENTAIRES CROQUIS |
|--|---|---|---|---|---|---|---|
| | 2113 | Fissures longitudinales ou en arc de cercle de type II Fissuration continue ou discontinue située sur la chaussée, hors de la zone de tête de l'ouvrage : - D'ouverture inférieure à 1 cm. - D'ouverture supérieure à 1 cm. Sans décalage vertical. Avec décalage vertical. | 0 2 2 2E | | | - Dues à un mauvais comportement des matériaux de chaussée. - Et/ou un défaut de mise en œuvre. - Et/ou un mouvement du mur (déversement, glissement...). | △ |

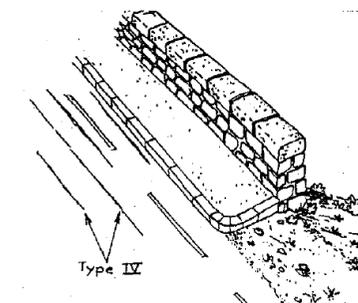
| ILLUSTRATIONS DES DÉFAUTS | N° | DESCRIPTION DES DÉFAUTS | CLASSE | RELEVÉ | SÉCURITÉ | ORIGINES POSSIBLES DES DÉFAUTS | OBSERVATIONS COMMENTAIRES CROQUIS |
|---|---|---|---|---|---|---|--|
| <p>Type IV</p> | 2115 | Fissures longitudinales de type IV | 0 | | | <ul style="list-style-type: none"> - Dues à la nature du matériau du massif soutenu (fissuration résultant d'une période de sécheresse...). - Dues à un mouvement local ou d'ensemble de l'ouvrage (avec un déversement vers l'aval). - Ou dues à une fuite de matériau du remplissage (défaut de drainage interne). - Ou dues à un choc de véhicule. | <p><i>Situées en tête et à l'aplomb de l'ouvrage.</i></p> <p>⚠</p> |
| | | Fissuration située en tête de l'ouvrage, en rive du mur, à la jonction bordures de trottoirs/chaussée ou sur l'accotement. (En l'absence de trottoirs). | 1 | | | | |
| | | - Fissuration discontinue | 2 | | | | |

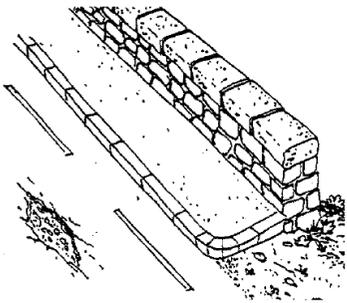
| ILLUSTRATIONS DES DÉFAUTS | N° | DESCRIPTION DES DÉFAUTS | CLASSE | RELEVÉ | SÉCURITÉ | ORIGINES POSSIBLES DES DÉFAUTS | OBSERVATIONS COMMENTAIRES CROQUIS |
|--|---|---|---|---|---|---|---|
| | 2117 | Nid(s) de poule A l'aplomb de l'ouvrage ou dans la zone d'influence. - Ponctuels. - Nombreux. | 0 | | | - Dû(s) à un défaut localisé des enrobés de la chaussée. - Et/ou un drainage insuffisant de la chaussée. - Et/ou la conséquence d'une stagnation localisée des eaux de ruissellement sur la chaussée. | <i>A ne pas confondre avec défaut n° 2111 "effondrement local".</i> |

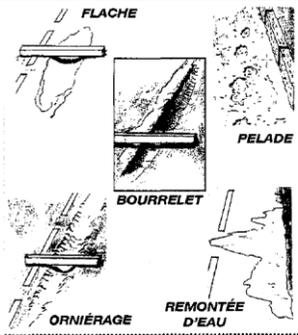
| ILLUSTRATIONS DES DÉFAUTS | N° | DESCRIPTION DES DÉFAUTS | CLASSE | RELEVÉ | SÉCURITÉ | ORIGINES POSSIBLES DES DÉFAUTS | OBSERVATIONS COMMENTAIRES CROQUIS |
|--|--|---|---|---|---|---|---|
| | 2118 | Défauts de surface Tels que flache, pelade, orniérage, bourrelet, remontée d'eau, à l'aplomb de l'ouvrage et dans la zone d'influence. - Localisés. - Etendus. | 0 1 2 | | | - Dus à un mauvais comportement des matériaux de chaussée. | <i>Préciser le type de défaut.</i> |

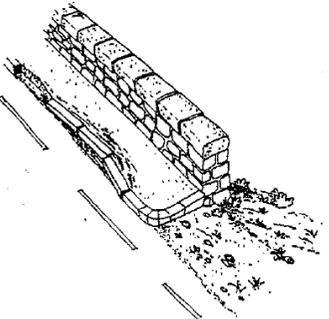
| ILLUSTRATIONS DES DÉFAUTS | N° | DESCRIPTION DES DÉFAUTS | CLASSE | RELEVÉ | SÉCURITÉ | ORIGINES POSSIBLES DES DÉFAUTS | OBSERVATIONS COMMENTAIRES CROQUIS |
|--|--|---|---|---|---|---|---|
| | 2120 | Défauts des bordures de trottoirs Observable par un défaut d'alignement général ou localisé, l'absence d'un ou plusieurs éléments et/ou l'altération des bordures (disjointements, épaufrures, effritements...) - Localisés. - Généralisés. | 0 1 2 | | | - Dus à une mauvaise exécution, - Et/ou à des chocs. - Et/ou aux actions physico-chimiques du milieu environnant. | <i>Préciser les trottoirs concernés (à gauche TG ou à droite TD dans le sens des PR croissants) et le type du défaut.</i> |

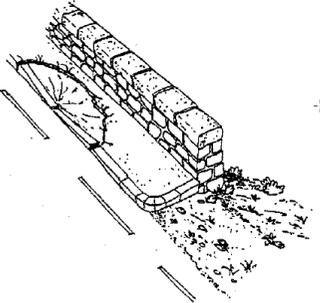
| ILLUSTRATIONS DES DÉFAUTS | N° | DESCRIPTION DES DÉFAUTS | CLASSE | RELEVÉ | SÉCURITÉ | ORIGINES POSSIBLES DES DÉFAUTS | OBSERVATIONS COMMENTAIRES CROQUIS |
|--|---|--|---|---|---|--|--|
| | 2122 | Affaissement du corps de trottoir ou de l'accotement Au droit du mur, ou dans la zone d'influence. - Localisé. - Étendu. | 0 2 2E | | | - Dû à un tassement du matériau du remblai du massif soutenu (matériau compressible ou entraînement de fines). - Et/ou un mouvement du mur (déversement vers l'aval, glissement sur sa base). - Et/ou une altération de la maçonnerie du mur. - Et/ou un défaut du drainage interne du mur. - Et/ou une intervention de concessionnaire (tranchée, chambre de tirage). | <i>Préciser les trottoirs ou accotements concernés (à gauche TG ou à droite TD dans le sens des PR croissants).</i> ▲ |

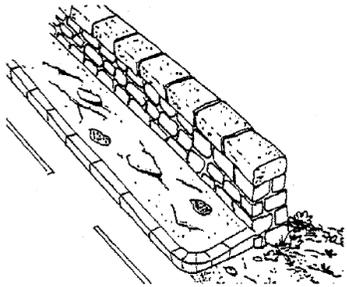
| ILLUSTRATIONS DES DÉFAUTS | N° | DESCRIPTION DES DÉFAUTS | CLASSE | RELEVÉ | SÉCURITÉ | ORIGINES POSSIBLES DES DÉFAUTS | OBSERVATIONS COMMENTAIRES CROQUIS |
|--|---|---|---|---|---|--|---|
| | 2123 | Défauts d'étanchéité du revêtement du trottoir Observable par des fissurations, des décolllements, un vieillissement du revêtement. - Localisé. - Généralisé. | 0 1 2 | | | - Dû à l'absence de revêtement ou sa mauvaise exécution. - Et/ou au mauvais comportement des matériaux constitutifs du revêtement. | <i>Préciser le trottoir concerné (à gauche TG ou à droite TD dans le sens des PR croissants).</i> |

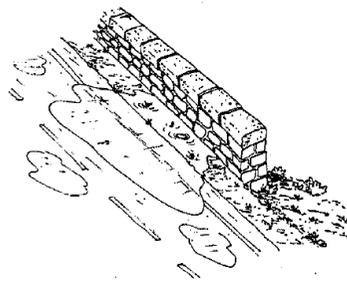
| ILLUSTRATIONS DES DÉFAUTS | N° | DESCRIPTION DES DÉFAUTS | CLASSE | RELEVÉ | SÉCURITÉ | ORIGINES POSSIBLES DES DÉFAUTS | OBSERVATIONS COMMENTAIRES CROQUIS |
|--|---|---|---|---|---|--|---|
| | 2124 | Configuration de l'ensemble chaussée/accotement - Favorisant la stagnation d'eau ou les ruissellements vers la tête du mur - Favorisant la circulation des véhicules trop près des parapets. | 0 2 2E | | | - Défaut du drainage de la chaussée (de profil en long ou en travers de la chaussée). - Et/ou absence de bordures de trottoirs (pour limiter le gabarit transversal). - Défaut du revêtement de l'accotement . | |

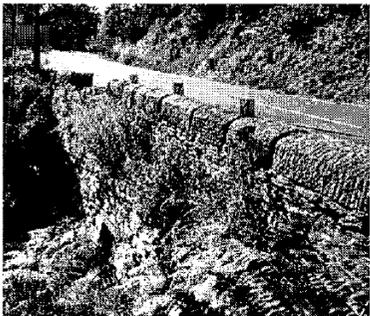
| ILLUSTRATIONS DES DÉFAUTS | N° | DESCRIPTION DES DÉFAUTS | CLASSE | RELEVÉ | SÉCURITÉ | ORIGINES POSSIBLES DES DÉFAUTS | OBSERVATIONS COMMENTAIRES CROQUIS |
|--|---|---|---|---|---|--|---|
| | 2130 | <i>Déplacements latéraux, dislocations locales du parapet</i> Présence du défaut. | 0 2E | | | - Dus à des chocs (véhicules, avalanches, éboulements, etc). | △ |

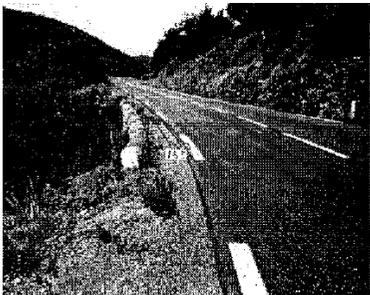
| ILLUSTRATIONS DES DÉFAUTS | N° | DESCRIPTION DES DÉFAUTS | CLASSE | RELEVÉ | SÉCURITÉ | ORIGINES POSSIBLES DES DÉFAUTS | OBSERVATIONS COMMENTAIRES CROQUIS |
|--|---|---|---|---|---|--|---|
| | 2131 | <i>Défauts d'alignement en plan et/ou renversement du parapet</i> Observable par un défaut d'alignement dans le plan du parapet et/ou un déversement vers l'aval. - Présence du défaut. | 0 2E | | | - Dus à des mouvements du mur (déversement vers l'aval, glissement sur sa base). - Et/ou des poussées du matériau de remblai du massif soutenu. - Et/ou à des chocs (véhicules, avalanches, éboulements, etc). | △ |

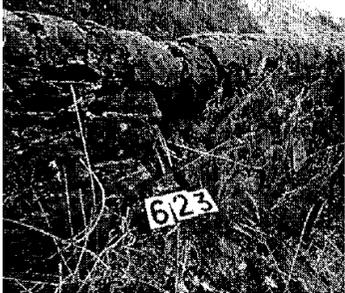
| ILLUSTRATIONS DES DÉFAUTS | N° | DESCRIPTION DES DÉFAUTS | CLASSE | RELEVÉ | SÉCURITÉ | ORIGINES POSSIBLES DES DÉFAUTS | OBSERVATIONS COMMENTAIRES CROQUIS |
|--|---|--|---|---|---|---|---|
| | 2132 | Défaut d'alignement du parapet en élévation à l'aplomb du mur Observable par un défaut du profil en long du dispositif de retenue. - Présence du défaut. | 0 2E | | | - Dû à des mouvements locaux ou généraux de la structure (mur ou fondations). | ⚠ |

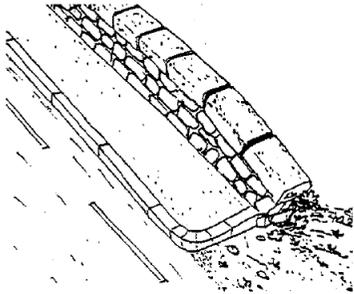
| ILLUSTRATIONS DES DÉFAUTS | N° | DESCRIPTION DES DÉFAUTS | CLASSE | RELEVÉ | SÉCURITÉ | ORIGINES POSSIBLES DES DÉFAUTS | OBSERVATIONS COMMENTAIRES CROQUIS |
|--|---|--|---|---|---|---|---|
| | 2133 | Défaut d'alignement du parapet en élévation à l'about du mur Observable par un défaut du profil en long du dispositif de retenue localisé à l'extrémité de l'ouvrage. - Présence du défaut. | 0 2E | | | - Dû à un tassement différentiel de la structure. | ⚠ |

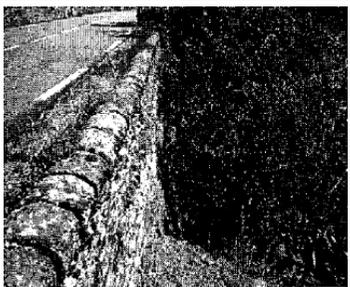
| ILLUSTRATIONS DES DÉFAUTS | N° | DESCRIPTION DES DÉFAUTS | CLASSE | RELEVÉ | SÉCURITÉ | ORIGINES POSSIBLES DES DÉFAUTS | OBSERVATIONS COMMENTAIRES CROQUIS |
|--|---|--|---|---|---|--|---|
| | 2134 | Défauts des matériaux constitutifs du parapet Disjointoiements, altérations des moellons, briques... - Localisés. - Généralisés. | 0 1 2 | | | - Dus à la mauvaise qualité de la maçonnerie (matériaux et joints). | |

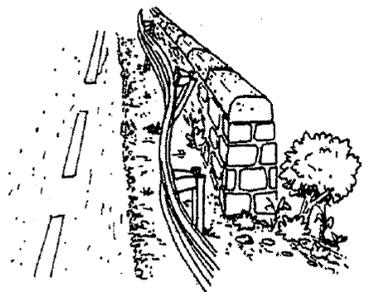
| ILLUSTRATIONS DES DÉFAUTS | N° | DESCRIPTION DES DÉFAUTS | CLASSE | RELEVÉ | SÉCURITÉ | ORIGINES POSSIBLES DES DÉFAUTS | OBSERVATIONS COMMENTAIRES CROQUIS |
|--|---|--|---|---|---|--|---|
| | 2135 | Défauts des autres dispositifs de retenue (garde-corps, glissières et barrières de sécurité) Observables par un défaut d'alignement général ou localisé, en plan ou en élévation, une altération des matériaux constitutifs, une altération de leurs fixations à la structure, une brèche ou une discontinuité dans le dispositif. - Présence du défaut | 0 2 | | | - Dus à une mauvaise exécution. - Et/ou des chocs (avalanches, éboulements, etc). - Et/ou aux actions physico-chimiques du milieu environnant. - Et/ou à un défaut de la structure. | △ |

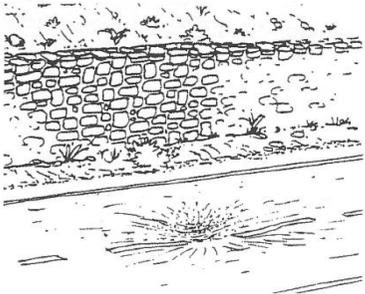
| ILLUSTRATIONS DES DÉFAUTS | N° | DESCRIPTION DES DÉFAUTS | CLASSE | RELEVÉ | SÉCURITÉ | ORIGINES POSSIBLES DES DÉFAUTS | OBSERVATIONS COMMENTAIRES CROQUIS |
|--|---|---|---|---|---|---|---|
| | 2210 | Déformation vers le bas Observable par un affaissement de la chaussée. - Présence du défaut. | 0 2 | | | - Due à un tassement du matériau du massif d'assise (matériau compressible ou entraînement de fines). - Et/ou un défaut de drainage. - Et/ou un mouvement du mur (déversement vers l'amont). - Et/ou une intervention de concessionnaire (tranchée, chambre de tirage...). | <i>Localiser la déformation, indiquer la valeur approximative de la flèche.</i> △ |

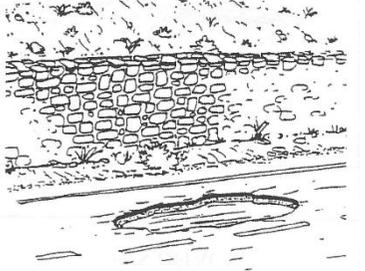
| ILLUSTRATIONS DES DÉFAUTS | N° | DESCRIPTION DES DÉFAUTS | CLASSE | RELEVÉ | SÉCURITÉ | ORIGINES POSSIBLES DES DÉFAUTS | OBSERVATIONS COMMENTAIRES CROQUIS |
|--|---|---|---|---|---|---|---|
| | 2211 | Effondrement local Observable par un trou, une cavité intéressant, au-delà des enrobés de la chaussée, le matériau du massif d'assise. - Présence du défaut. | 0 2E | | | - Dû à un tassement du matériau du massif d'assise (matériau compressible ou entraînement de fines). - Et/ou un défaut de drainage. - Et/ou une intervention de concessionnaire (tranchée, chambre de tirage...). | <i>Ne pas confondre avec le « nid de poule ».</i> <i>Localiser l'effondrement, indiquer la valeur approximative de la profondeur.</i> △ |

| ILLUSTRATIONS DES DÉFAUTS | N° | DESCRIPTION DES DÉFAUTS | CLASSE | RELEVÉ | SÉCURITÉ | ORIGINES POSSIBLES DES DÉFAUTS | OBSERVATIONS COMMENTAIRES CROQUIS |
|---|---|---|---|---|---|--|---|
| | 2217 | Nid(s) de poule A l'aplomb de l'ouvrage ou dans la zone d'influence. - Ponctuels - Nombreux | 0 1 2 | | | - Dû(s) à un défaut localisé des enrobés de la chaussée. - Et/ou un drainage insuffisant de la chaussée. -Et/ou la conséquence d'une stagnation localisée des eaux de ruissellement sur la chaussée. | À ne pas confondre avec le défaut n° 2211 « effondrement local ». |

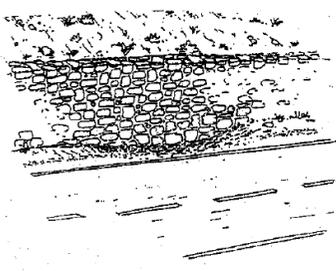
| ILLUSTRATIONS DES DÉFAUTS | N° | DESCRIPTION DES DÉFAUTS | CLASSE | RELEVÉ | SÉCURITÉ | ORIGINES POSSIBLES DES DÉFAUTS | OBSERVATIONS COMMENTAIRES CROQUIS |
|--|---|---|---|---|---|---|--|
| | 2214 | Tassement du terrain en pied Observable en rive de chaussée par un affaissement du terrain du massif d'assise, et/ou des systèmes de collecte et d'évacuation des eaux. - Localisé. - Étendu. | 0 2 2E | | | - Dû à la nature du matériau du massif portant (érodable, effet de la sécheresse,...). - Et/ou un défaut d'évacuation des eaux de la chaussée en pied de l'ouvrage. - Ou dû à un mouvement d'ensemble du mur (déversement vers l'aval). | <i>Préciser la profondeur et l'importance du tassement.</i> △ |

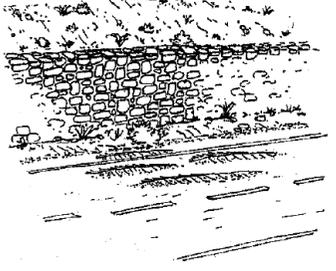
| ILLUSTRATIONS DES DÉFAUTS | N° | DESCRIPTION DES DÉFAUTS | CLASSE | RELEVÉ | SÉCURITÉ | ORIGINES POSSIBLES DES DÉFAUTS | OBSERVATIONS COMMENTAIRES CROQUIS |
|--|---|---|---|---|---|---|--|
| | 2215 | Bourrelets sur la chaussée Observable par des déformations (en forme de vague) des enrobés de la chaussée - Localisés. - Étendus. | 0 2 2E | | | - Dus à une instabilité du terrain superficiel du massif d'assise. - Ou dus à un mouvement général et révélateur d'un glissement d'ensemble de l'ouvrage (avec éventuellement un déversement vers l'amont de la structure). | <i>Préciser la hauteur du bourrelet par rapport au plan de la chaussée.</i> △ |

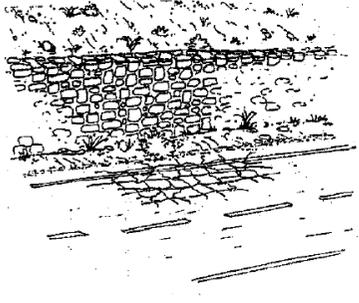
| ILLUSTRATIONS DES DÉFAUTS | N° | DESCRIPTION DES DÉFAUTS | CLASSE | RELEVÉ | SÉCURITÉ | ORIGINES POSSIBLES DES DÉFAUTS | OBSERVATIONS COMMENTAIRES CROQUIS |
|---|---|---|---|---|---|--|---|
| | 2216 | Faïençage A l'aplomb de l'ouvrage ou dans la zone d'influence. - Localisé. - Étendu. | 0 1 2 | | | Dû à un mauvais comportement des matériaux de chaussée. | |

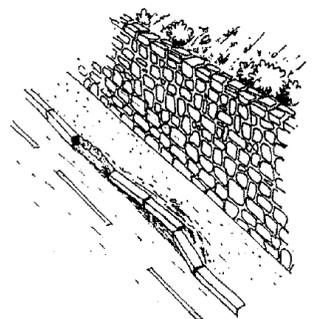
| ILLUSTRATIONS DES DÉFAUTS | N° | DESCRIPTION DES DÉFAUTS | CLASSE | RELEVÉ | SÉCURITÉ | ORIGINES POSSIBLES DES DÉFAUTS | OBSERVATIONS COMMENTAIRES CROQUIS |
|--|---|--|---|---|---|---|--|
| | 2220 | Défauts des bordures de trottoirs Observable par un défaut d'alignement général ou localisé, l'absence de un ou plusieurs éléments, l'altération des bordures (disjointoiements, épaufrures, effritements...). - Localisés. - Généralisés. | 0 1 2 | | | - Dus à une mauvaise exécution. - Et/ou à des chocs. - Et/ou aux actions physico-chimiques du milieu environnant. | Préciser de quels trottoirs il s'agit (à gauche TG ou à droite TD dans le sens des PR croissants). |

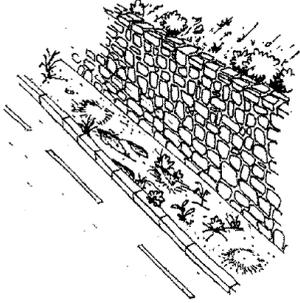
| ILLUSTRATIONS DES DÉFAUTS | N° | DESCRIPTION DES DÉFAUTS | CLASSE | RELEVÉ | SÉCURITÉ | ORIGINES POSSIBLES DES DÉFAUTS | OBSERVATIONS COMMENTAIRES CROQUIS |
|--|---|--|---|---|---|---|--|
| | 2221 | Défauts sur trottoirs Observables par : une dégradation du revêtement, une déformation de surface et/ou la présence de végétation. - Localisés. - Étendus. | 0 1 2 | | | - Dus à la stagnation des eaux de ruissèlement. - Et/ou dus à un mauvais comportement des matériaux constitutifs. - Et/ou une insuffisance d'entretien. | <i>Préciser de quels trottoirs il s'agit (à gauche TG ou à droite TD dans le sens des PR croissants).</i> |

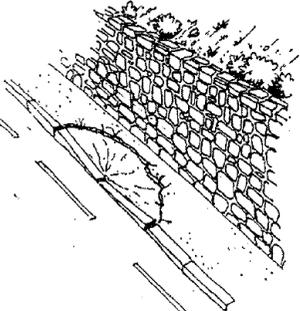
| ILLUSTRATIONS DES DÉFAUTS | N° | DESCRIPTION DES DÉFAUTS | CLASSE | RELEVÉ | SÉCURITÉ | ORIGINES POSSIBLES DES DÉFAUTS | OBSERVATIONS COMMENTAIRES CROQUIS |
|--|---|--|---|---|---|---|--|
| | 2222 | Affaissement du corps de trottoir ou de l'accotement Au droit du mur, ou dans la zone d'influence : - Localisé. - Étendu. | 0 2 2E | | | - Dû à un tassement du matériau du remblai du massif d'assise (matériau compressible ou entraînement de fines). - Et/ou un mouvement du mur (déversement vers l'aval, glissement sur sa base). - Et/ou un défaut du système d'évacuation - et de collecte des eaux en pied du mur. - Et/ou une intervention de concessionnaire (tranchée, chambre de tirage...). | <i>Préciser de quels trottoirs il s'agit (à gauche TG ou à droite TD dans le sens des PR croissants).</i> ▲ |

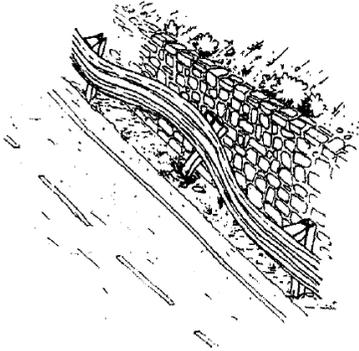
| ILLUSTRATIONS DES DÉFAUTS | N° | DESCRIPTION DES DÉFAUTS | CLASSE | RELEVÉ | SÉCURITÉ | ORIGINES POSSIBLES DES DÉFAUTS | OBSERVATIONS COMMENTAIRES CROQUIS |
|---|---|---|---|---|---|---|--|
| | 2230 | Défauts du dispositif de retenue - Observables par un défaut d'alignement général ou localisé, en place ou en élévation, une altération des matériaux constitutifs, une altération des fixations et/ ou une brèche ou une discontinuité dans le dispositif. | 0 | | | - Dus à une mauvaise exécution. - Et/ou des chocs. - Et/ou aux actions physico-chimiques du milieu environnant. | Préciser la localisation du dispositif (D ou G). |

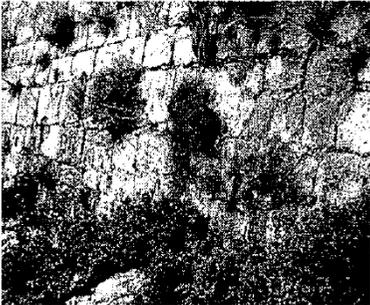
| ILLUSTRATIONS DES DÉFAUTS | N° | DESCRIPTION DES DÉFAUTS | CLASSE | RELEVÉ | SÉCURITÉ | ORIGINES POSSIBLES DES DÉFAUTS | OBSERVATIONS COMMENTAIRES CROQUIS |
|--|---|---|---|---|---|--|---|
| | 3110 | <i>Zones humides, ruissellements d'eau, efflorescences, concrétions sur le parement du mur</i> - Défauts localisés. - Défauts étendus en présence d'un système de drainage apparemment efficace - Défauts étendus en présence d'un système de drainage apparemment inefficace. | 0 1 2 2E | | | - Dus aux infiltrations des eaux de ruissellement à travers le massif soutenu. - Et/ou à l'absence ou au défaut de fonctionnement des dispositifs de drainage interne. - Et/ou une altération ou un colmatage du dispositif de drainage interne. - Et/ou à un sous dimensionnement du drainage interne. | <i>Préciser le type de défaut et si possible, son origine.</i> △ |

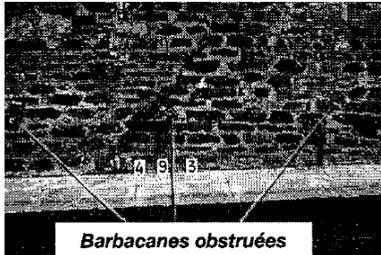
| ILLUSTRATIONS DES DÉFAUTS | N° | DESCRIPTION DES DÉFAUTS | CLASSE | RELEVÉ | SÉCURITÉ | ORIGINES POSSIBLES DES DÉFAUTS | OBSERVATIONS COMMENTAIRES CROQUIS |
|--|---|--|---|---|---|--|---|
| <p style="text-align: center;">Barbacanes obstruées</p> | 3120 | <p>Altération du dispositif de drainage interne</p> <p>Observable par colmatage des barbacanes ou des drains et/ou par la présence de végétation obturant le dispositif.</p> <ul style="list-style-type: none"> - Sans suintements sur le parement. - Avec suintements sur le parement. | 0 2 2E | | | <ul style="list-style-type: none"> - Due à des défauts de réalisation du dispositif (absence de matériau filtrant, de drain à l'arrière du mur...). - Et/ou à un colmatage volontaire, par vandalisme, des barbacanes. | <p><i>Ce défaut ne concerne à priori que les murs jointoyés.</i></p> <p style="text-align: center;">△</p> |

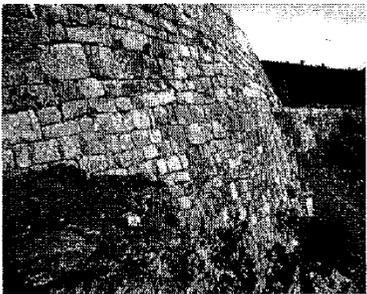
| ILLUSTRATIONS DES DÉFAUTS | N° | DESCRIPTION DES DÉFAUTS | CLASSE | RELEVÉ | SÉCURITÉ | ORIGINES POSSIBLES DES DÉFAUTS | OBSERVATIONS COMMENTAIRES CROQUIS |
|--|---|--|---|---|---|--|---|
| | 3121 | <p>Absence de barbacanes ou de drains</p> <p>Observable par l'absence de barbacanes ou de drains sur le mur.</p> <ul style="list-style-type: none"> - En l'absence de zones humides ou de végétation. - En présence de zones humides ou de végétation. | 0 1 2E | | | <ul style="list-style-type: none"> - Due à un défaut de conception ou de réalisation. <p style="text-align: center;">4116 4130</p> | <p><i>Ce défaut ne concerne à priori que les murs jointoyés.</i></p> <p style="text-align: center;">△</p> |

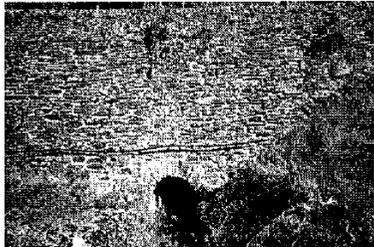
| ILLUSTRATIONS DES DÉFAUTS | N° | DESCRIPTION DES DÉFAUTS | CLASSE | RELEVÉ | SÉCURITÉ | ORIGINES POSSIBLES DES DÉFAUTS | OBSERVATIONS COMMENTAIRES CROQUIS |
|---|---|--|---|---|---|--|---|
| | 3122 | Fonctionnement du dispositif apparent de drainage interne Observable par l'efficacité et l'adaptation du nombre et du diamètre des barbacanes, aux débits constatés des eaux d'infiltration. - Efficace sans zones humides. - Efficace avec zones humides. - Inefficace avec zones humides. | 0 | | | Les dysfonctionnements peuvent être dus : - À des colmatages des barbacanes ou des drains (végétation, nids d'oiseaux, fines entraînées, gel...) - À un sous-dimensionnement du système de drainage interne (nombre et diamètre des barbacanes insuffisants ou inadaptés). | <i>Ce défaut ne concerne à priori, que les murs jointoyés.</i> |

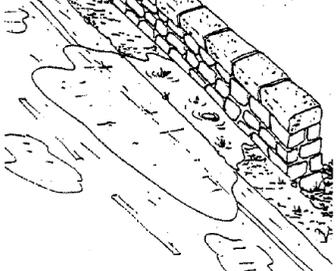
| ILLUSTRATIONS DES DÉFAUTS | N° | DESCRIPTION DES DÉFAUTS | CLASSE | RELEVÉ | SÉCURITÉ | ORIGINES POSSIBLES DES DÉFAUTS | OBSERVATIONS COMMENTAIRES CROQUIS |
|--|---|---|---|---|---|---|---|
| | 3210 | Stagnation d'eau Observable par la présence d'eau qui ne s'écoule pas, sur la chaussée, en tête du mur ou à proximité. - Présence du défaut | 0 2 | | | - Due à l'absence de dispositif de collecte et d'évacuation d'eau. - Ou à une mauvaise conception ou réalisation, une dégradation des dispositifs d'évacuation des eaux. | △ |

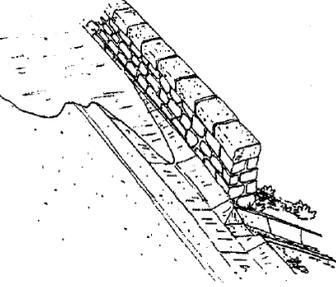
| ILLUSTRATIONS DES DÉFAUTS | N° | DESCRIPTION DES DÉFAUTS | CLASSE | RELEVÉ | SÉCURITÉ | ORIGINES POSSIBLES DES DÉFAUTS | OBSERVATIONS COMMENTAIRES CROQUIS |
|--|---|---|---|---|---|---|---|
| | 3211 | Configuration d'ensemble drainage / partie supérieure du mur - Favorisant la stagnation d'eau ou les ruissellements vers la tête du mur. - Favorisant la stagnation d'eau et la mise en charge du remblai du massif soutenu. | 0 2 2E | | | - Défauts des systèmes d'évacuation et de collecte des eaux. | △ |

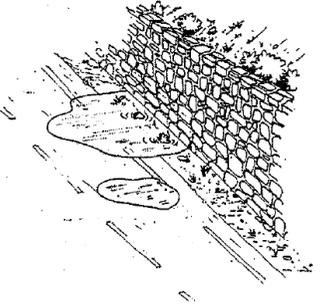
| ILLUSTRATIONS DES DÉFAUTS | N° | DESCRIPTION DES DÉFAUTS | CLASSE | RELEVÉ | SÉCURITÉ | ORIGINES POSSIBLES DES DÉFAUTS | OBSERVATIONS COMMENTAIRES CROQUIS |
|--|---|--|---|---|---|--|---|
| | 3310 | Stagnation d'eau Observable par la présence d'eau qui ne s'écoule pas, sur la chaussée, en pied du mur ou à proximité. - Présence du défaut | 0 2 | | | - Due à l'absence de dispositifs de collecte et d'évacuation des eaux. - Ou à une mauvaise conception ou réalisation, une dégradation des dispositifs d'évacuation des eaux. | △ |

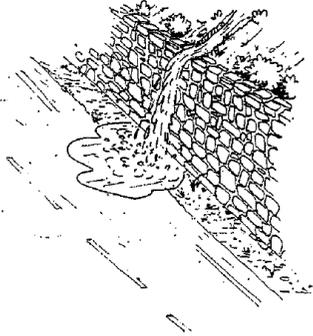
| ILLUSTRATIONS DES DÉFAUTS | N° | DESCRIPTION DES DÉFAUTS | CLASSE | RELEVÉ | SÉCURITÉ | ORIGINES POSSIBLES DES DÉFAUTS | OBSERVATIONS COMMENTAIRES CROQUIS |
|--|---|--|---|---|---|--|---|
| | 3311 | Chutes d'eau sur le parement de l'ouvrage Présence du défaut - Sans désorganisation de la maçonnerie. - Avec désorganisation de la maçonnerie. | 0 2 2E | | | - Dues à un dysfonctionnement des dispositifs de collecte et/ou d'évacuation au-dessus de l'ouvrage ou interne à l'ouvrage. - Et/ou à des percolations importantes à travers le parement du mur, à travers les joints, les fractures... | <i>Indiquer l'origine des chutes d'eau.</i> |

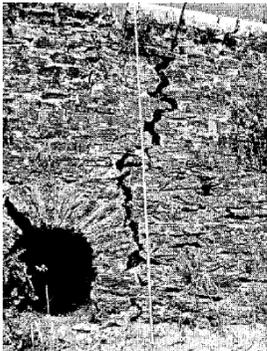
| ILLUSTRATIONS DES DÉFAUTS | N° | DESCRIPTION DES DÉFAUTS | CLASSE | RÉLEVÉ | SÉCURITÉ | TYPE DE QUANTIFICATION | ORIGINES POSSIBLES DES DÉFAUTS | OBSERVATIONS COMMENTAIRES CROQUIS |
|---|---|---|---|---|---|--|--|--|
| | 4120 | Fracture verticale de type I Fracture continue, ou qui suit une ligne de joints verticaux, plus ouverte en haut qu'en bas. - Fractures isolées ou multiples sans désorganisation de la maçonnerie. - Fractures multiples avec désorganisation de la maçonnerie. Avec décalage vertical < 1 cm. Avec décalage vertical > 1 cm. | 0 2E 3 3U | | | Nota : prendre en compte la surface de désorganisation de maçonnerie | - Due à une poussée excessive du massif soutenu. - Et/ou un tassement différentiel du massif d'assise. - Et/ou un affouillement de la fondation. 3210 3211 4210 4220 4133 | <i>Plus facilement visible sur les murs en pierres sèches.</i> |

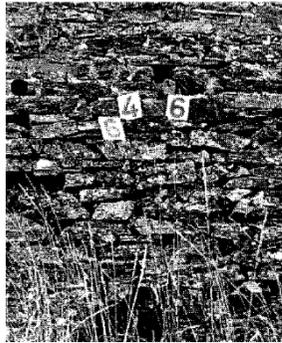
| ILLUSTRATIONS DES DÉFAUTS | N° | DESCRIPTION DES DÉFAUTS | CLASSE | RÉLEVÉ | SÉCURITÉ | TYPE DE QUANTIFICATION | ORIGINES POSSIBLES DES DÉFAUTS | OBSERVATIONS COMMENTAIRES CROQUIS |
|--|---|---|---|---|---|--|---|---|
| | 4131 | <i>Descellements des moellons, lacunes</i> - Localisés. - Étendus. - Généralisés, sans désorganisation de la maçonnerie. - Généralisés avec désorganisation de la maçonnerie. | 0 2 2E 3 3U | | | | - Ils sont la conséquence des disjointoiements, bombements et/ou le résultat de l'altération en profondeur des moellons, des pierres et des briques (gel). 4116 4130 4132 4133 | |

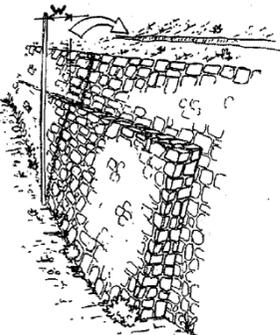
| ILLUSTRATIONS DES DÉFAUTS | N° | DESCRIPTION DES DÉFAUTS | CLASSE | RÉLEVÉ | SÉCURITÉ | TYPE DE QUANTIFICATION | ORIGINES POSSIBLES DES DÉFAUTS | OBSERVATIONS COMMENTAIRES CROQUIS |
|--|---|---|---|---|---|--|--|--|
| | 4312 | Déversement vers l'amont Rotation vers l'amont de l'ensemble mur + contre-mur. Observable par une inclinaison anormale du parement du contre-mur vers l'amont. - Sans apparition de fissures ou de bourrelets dans la zone d'influence ou sur la chaussée. - Avec apparition de fissures ou de bourrelets dans la zone d'influence ou sur la chaussée. | 0 3 3U | | | | Traduit un glissement d'ensemble de l'ouvrage. | - A ne pas confondre avec le fruit d'origine du mur. (Souvent important pour ce type d'ouvrage). - Préciser la localisation du contre-mur et du défaut. |

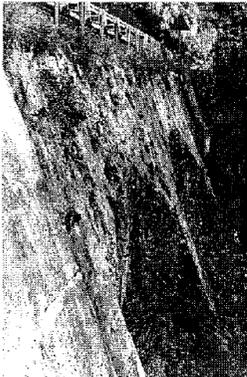
| ILLUSTRATIONS DES DÉFAUTS | N° | DESCRIPTION DES DÉFAUTS | CLASSE | RÉLEVÉ | SÉCURITÉ | TYPE DE QUANTIFICATION | ORIGINES POSSIBLES DES DÉFAUTS | OBSERVATIONS COMMENTAIRES CROQUIS |
|--|---|--|---|---|---|--|---|---|
| | 4414 | <p><i>De type contrefort (en maçonnerie ou béton armé)</i></p> <ul style="list-style-type: none"> - Opérationnel. - Avec dégradations localisées sans décollement contrefort/mur. - Avec dégradations localisées et décollement contrefort/mur. | 0 1 2E 3U | | | <p>Nota : h = hauteur du contrefort décollé</p> | | |
