Catalogue de désordres et procès-verbal de visite

IQOA Murs

Murs poids en gabions

Type 4

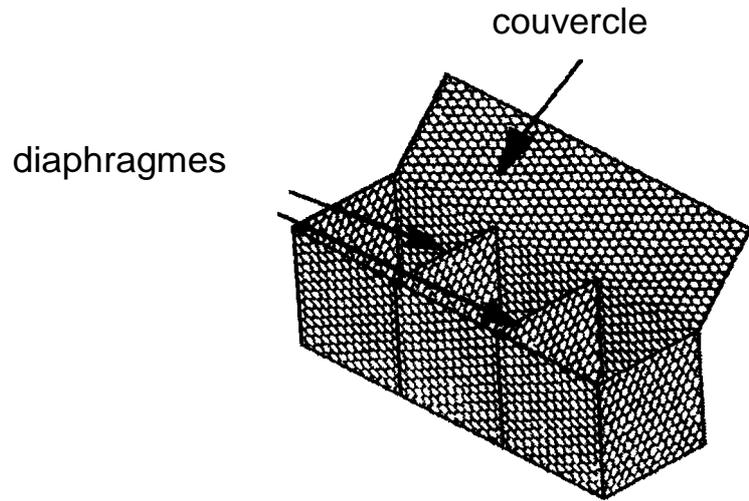
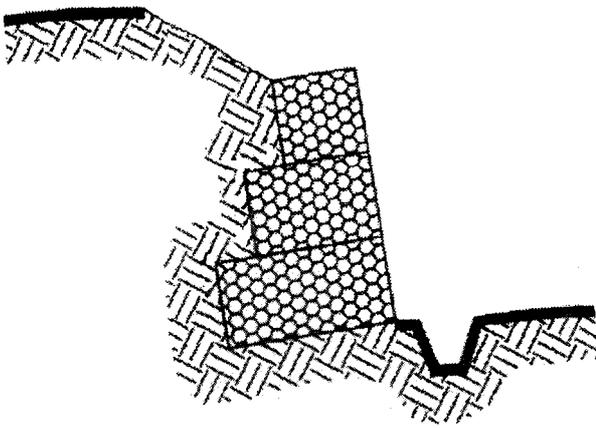
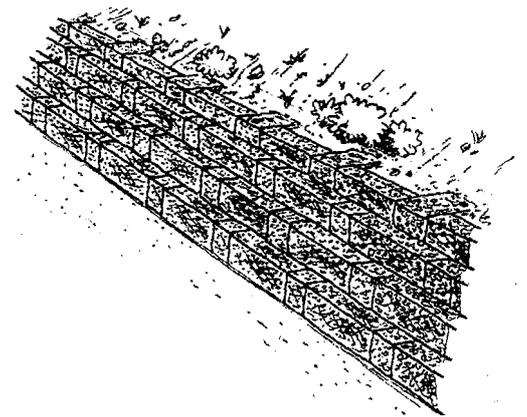
MORPHOLOGIE D'UN MUR EN GABIONS

- Les dossiers d'ouvrage des murs en gabions sont en général disponibles, car ces ouvrages sont assez récents.
- Le drainage interne est souvent assuré, sans dispositif particulier, en raison de la nature du matériau de remplissage des grillages.
- On peut trouver des murs de type gabions végétalisés.

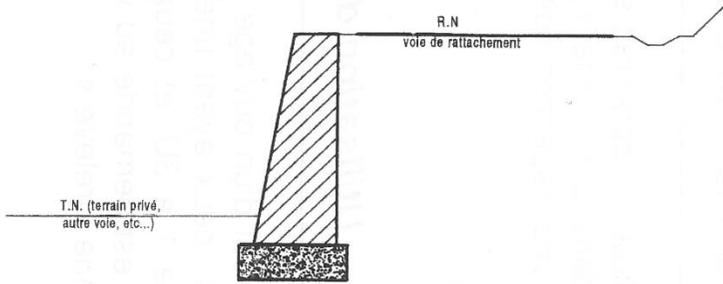
Schéma de principe d'un soutènement direct de la voie

1. Le mur soutient la voie

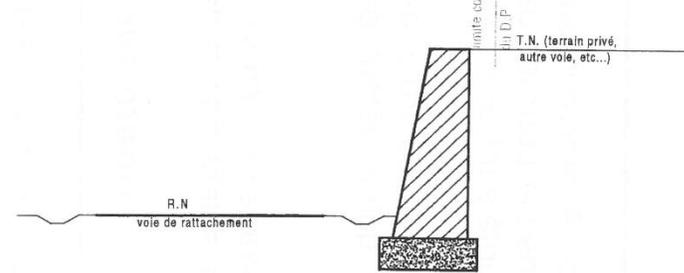
Schéma de principe du soutènement d'un terrain surplombant la voie

2. Le mur protège la voie

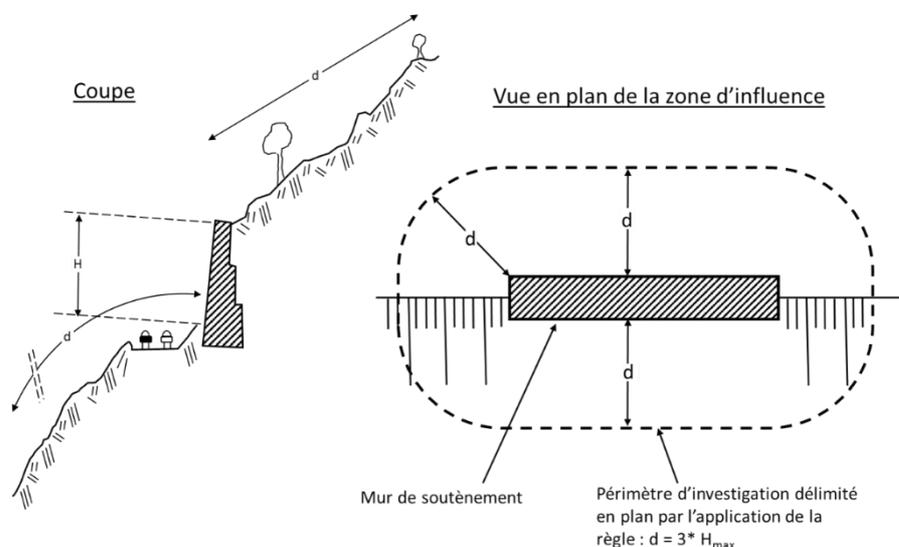
Schéma de principe de la délimitation de la zone d'influence

A noter que la chaussée (soutenue ou protégée par le soutènement), bien que située dans la zone d'influence, sera toujours traitée dans le chapitre « équipements ».

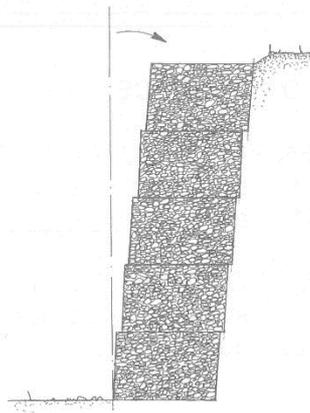
- un déversement vers l'amont
(rotation vers l'amont du plan du mur)

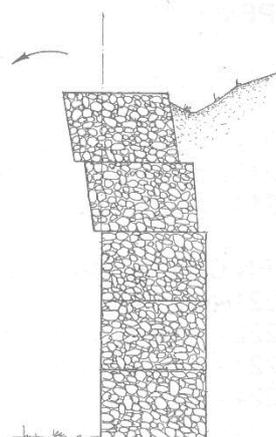
- un déversement vers l'aval
(rotation vers l'aval du plan du mur)

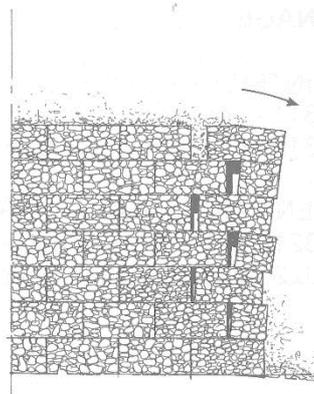
- un basculement
(rotation dans le plan du mur)

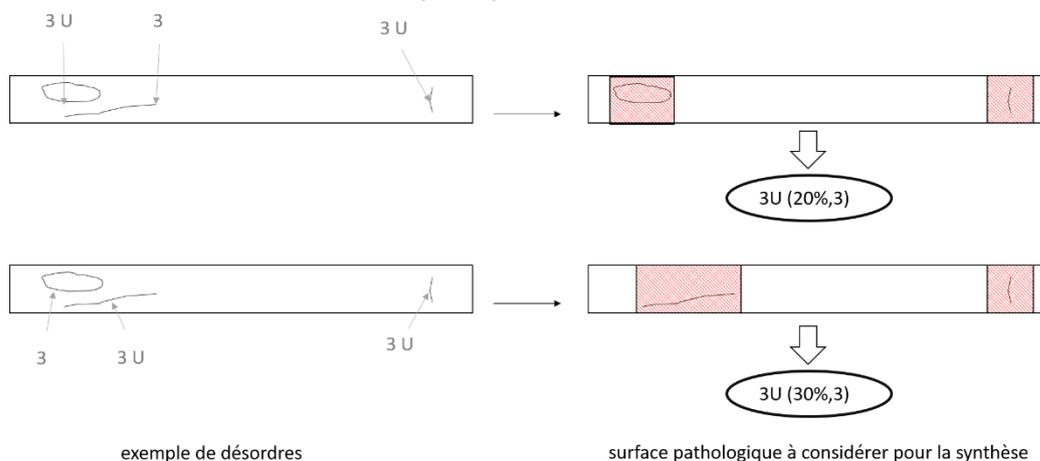
La cotation se fait sur le défaut le plus pénalisant, comme sur le schéma ci-dessous

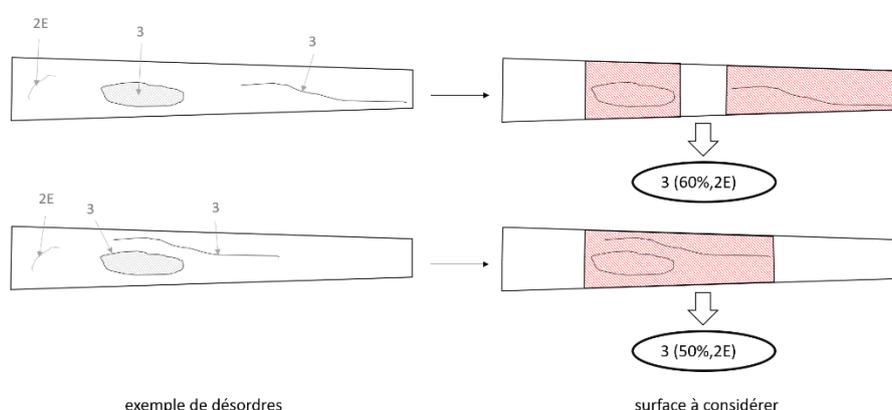
Sur la figure ci-dessous, on observe un défaut surfacique coté 3 couvrant environ 20% de la surface et un défaut linéique également coté 3 couvrant environ 40% de la surface. Dans le premier cas, les défauts sont éloignés, la surface totale couverte est donc de 60% environ. Dans le second cas, les surfaces impactées par les désordres se chevauchent, la surface totale couverte est alors seulement de 50%.

Il est important de réaliser l'estimation de la surface impactée par les désordres sur un schéma récapitulatif et pas seulement en additionnant les surfaces impactées par chaque désordre.

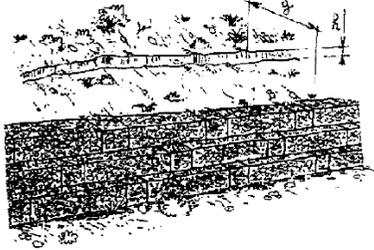
1110	Fissuration du terrain (ou de la chaussée) parallèlement au mur Fissures du terrain soutenu, sensiblement parallèles à l'axe longitudinal de l'ouvrage. - Fissuration discontinue. - Fissuration continue. Sans décalage vertical. Avec décalage vertical.	0 1 2E 3			- Due à la nature du matériau du massif soutenu (tassement résultant d'une période de sécheresse...) - Ou due à un mouvement d'ensemble de l'ouvrage et/ou un déversement (vers l'aval). 1210 1211 1212 1213 4110 4111 4112	<i>Préciser :</i> - la valeur de « g » : distance entre l'axe de la fissure et le parement extérieur en tête de l'ouvrage, - la valeur de « h » : hauteur maximale du décalage vertical de la fissure.

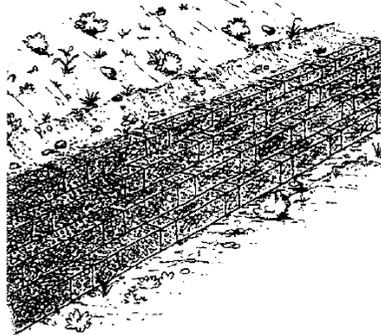
1112	<p>Tassement du terrain en tête de mur</p> <p>Observable par un affaissement du terrain du massif soutenu, et/ou des systèmes d'évacuation des eaux, en tête du mur.</p> <p>- Localisé. - Étendu.</p>	0 2 2E			<p>- Dû à la nature du matériau du massif soutenu (érodable, effet de la sécheresse...).</p> <p>- Ou dû à un glissement d'ensemble du mur de l'ouvrage et/ou un déversement vers l'amont.</p> <p style="text-align: center;">1210 1211 1213 4111 4112</p>	<p><i>Préciser la profondeur du tassement par rapport au plan supérieur du terrain du massif soutenu.</i></p>

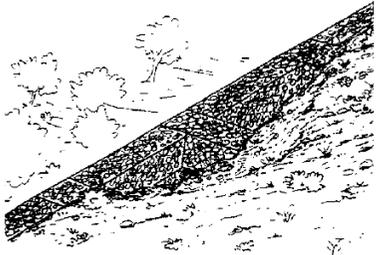
1113	<p>Tassement de terrain</p> <p>Observable par un affaissement du terrain du massif soutenu dans la zone d'influence.</p> <p>- Localisé. - Étendu.</p>	0 2E 3U			<p>- Dû à un défaut du système de drainage interne de l'ouvrage, ou à la rupture d'une canalisation implantée dans le massif soutenu.</p> <p>- Ou dû à un glissement d'ensemble important de l'ouvrage.</p> <p style="text-align: center;">1210 1211 1213 4112</p>	<p><i>Préciser la position du tassement par rapport à l'ouvrage et ses caractéristiques. (Localisation, surface, profondeur).</i></p>

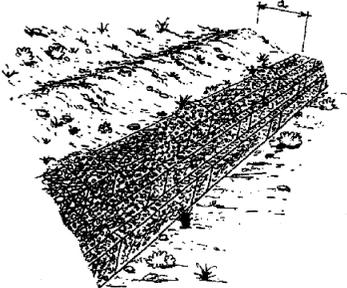
1114	Bourrelets de terrain Observables par des déformations (en forme de vagues) du terrain du massif soutenu. - Localisés. - Étendus.	0 2E 3U			- Dus à une instabilité du terrain superficiel du massif soutenu. - Ou dus à un mouvement général et révélateur d'un glissement d'ensemble de l'ouvrage (avec éventuellement déversement vers l'amont). 1213 4111	<i>Préciser la hauteur du bourrelet par rapport au plan supérieur du terrain du massif soutenu et la distance « d » par rapport au parement extérieur en tête de l'ouvrage.</i>

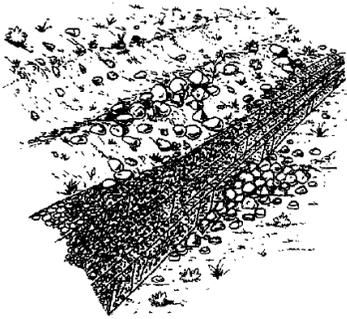
1115	Érosions Observables par des ravinements du sol dans la zone d'influence de l'ouvrage accompagnées ou non de stockage de matériaux en tête (éboulis, blocs, ...). - Localisées. - Étendues. - Étendues avec stockage de matériaux en tête.	0 1 2 2E			- Dues à l'instabilité du terrain superficiel, aggravé par un défaut de drainage et d'évacuation des eaux dans la zone d'influence de l'ouvrage, et/ou des interventions au voisinage de l'ouvrage (tranchées, déboisement,...).	<i>Indiquer si les stockages de matériaux sont de nature à induire des surcharges en tête de l'ouvrage.</i>

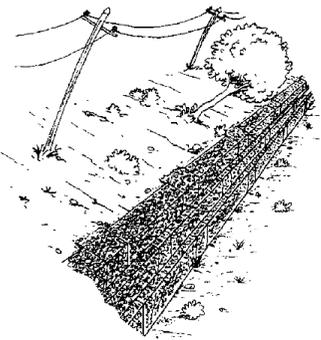
1120	<i>Inclinaisons anormales d'arbres, poteaux</i> Arbres, poteaux, et candélabres implantés dans la zone d'influence de l'ouvrage, anormalement penchés.				Désordre non classé, examiner les défauts de structure (chapitre 4).	<i>Indiquer par une croix (x) dans la colonne « relevé » la présence du défaut.</i> △

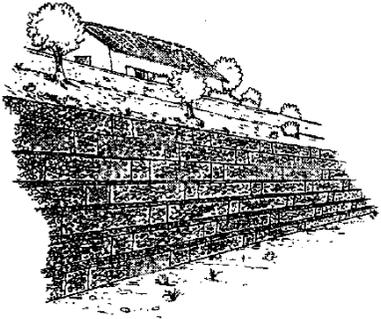
1122	Présence de surcharges Accumulations de matériaux, ou constructions récentes ; respectivement stockés ou construites dans la zone d'influence de l'ouvrage.				Désordre non classé, examiner les défauts de structure (chapitre 4). 4113	Indiquer par une croix (x) dans la colonne « relevé » la présence du défaut. △

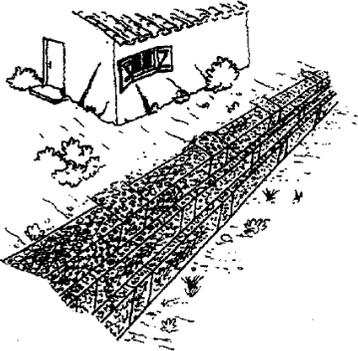
1123	Désordres des structures voisines du mur Tassements, fissures, ruines partielles de bâtiments implantés dans la zone d'influence de l'ouvrage.				Désordre non classé, examiner les défauts de structure (chapitre 4).	Indiquer par une croix (x) dans la colonne « relevé » la présence du défaut. △

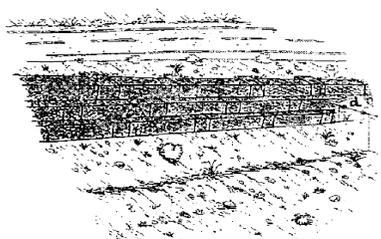
1213	Bourrelets de terrain Observable par des déformations (en forme de vagues) du terrain du massif d'assise. - Localisés. - Étendus.	0 2E 3U			- Dus à une instabilité du terrain superficiel du massif portant. - Ou dus à un mouvement général et révélateur d'un glissement d'ensemble de l'ouvrage (avec éventuellement un déversement vers l'amont de la structure). 1110 1111 1112 1113 1114 4111 4112 4113	<i>Préciser la hauteur du bourrelet par rapport au plan supérieur du terrain du massif d'assise et la distance « d » de l'axe du bourrelet par rapport au pied du parement extérieur de l'ouvrage.</i>

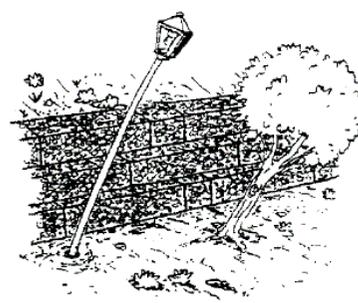
1220	Inclinaisons anormales d'arbres et poteaux Arbres, poteaux, et candélabres implantés dans la zone d'influence de l'ouvrage anormalement penchés.				Désordres non classés, examiner les défauts de structure (chapitre 4).	<i>Indiquer par une croix (x) dans la colonne « relevé » la présence du défaut.</i> △

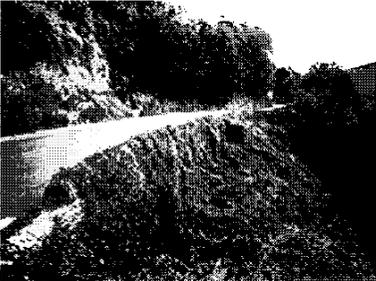
1221	Présence de végétation nuisible Arbres, végétation luxuriante et nuisibles dans la zone d'influence de l'ouvrage.				Désordres non classés, examiner les défauts de drainage (chapitre 3).	<i>Indiquer par une croix (x) dans la colonne « relevé » la présence du défaut.</i>

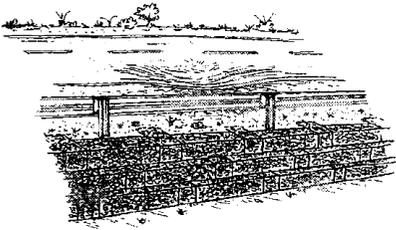
2110	<i>Déformation vers le bas</i> Observable par un affaissement de la chaussée sur ouvrage	0 2			- Due à un tassement du matériau du massif soutenu (matériau compressible ou entraînement de fines). - Et/ou un mouvement du mur (déversement vers l'aval, glissement sur sa base). - Et/ou un défaut du drainage interne du mur. - Et/ou une intervention de concessionnaire (tranchée, chambre de tirage...).	<i>Localiser la déformation, indiquer la valeur approximative de la flèche.</i> ▲

A titre d'exemple, pour le défaut 2210 de la page E10 : « Déformation vers le bas de la chaussée » :

- Ce défaut peut être propre à la chaussée (massif d'assise en matériau compressible).
- Mais, il peut aussi être dû à un désordre de structure (mouvement du mur).

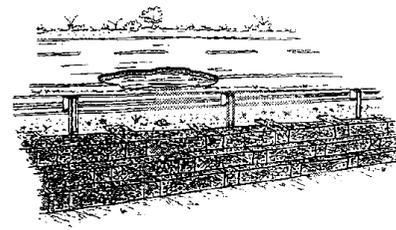
2111	<i>Effondrement local</i> Observable par un trou, une cavité intéressant au-delà des enrobés de la chaussée, le remblai du massif soutenu.	0 2E			- Dû à un tassement du matériau du massif soutenu (matériau compressible ou entraînement de fines). - Et/ou un défaut de drainage interne du mur. - Et/ou une intervention de concessionnaire (tranchée, chambre de tirage...).	<i>Ne pas confondre avec le « nid de poule »</i> <i>Localiser l'effondrement, indiquer la valeur approximative de la profondeur.</i> ▲

Le défaut constaté est un effondrement local de chaussée en contrebas du mur (n°2211). Vérifier si ce défaut est concomitant avec le défaut n° 4113 : déplacement ou déformation du mur.

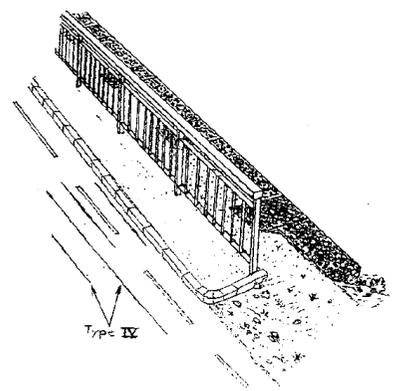
<p>Type IV</p>	2115	<p>Fissures longitudinales de type IV</p> <p>Fissuration située en tête de l'ouvrage, en rive du mur, à la jonction bordures de trottoirs/chaussée ou sur l'accotement (en l'absence de trottoirs).</p> <ul style="list-style-type: none"> - Fissuration discontinue - Fissuration continue <li style="padding-left: 20px;">Sans décalage vertical. <li style="padding-left: 20px;">Avec décalage vertical. 	0 1 2 2E			<ul style="list-style-type: none"> - Dues à la nature du matériau du massif soutenu (fissuration résultant d'une période de sécheresse...). - Dues à un mouvement local ou d'ensemble de l'ouvrage (avec un déversement vers l'aval). - Ou dues à une fuite de matériau du remplissage. - Ou dues à un choc de véhicule. <p style="text-align: center;">4110</p>	<p><i>Situées en tête et à l'aplomb de l'ouvrage.</i></p> <p style="text-align: center;">▲</p>

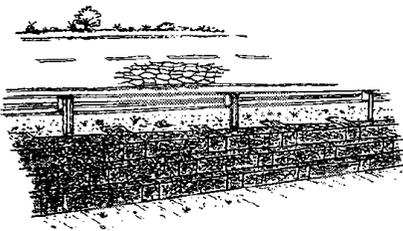
2116	Faiçonnage A l'aplomb de l'ouvrage ou dans la zone d'influence. - Localisé. - Étendu.	0 1 2			- Dû à un mauvais comportement des matériaux de chaussée.	
	2117	Nid(s) de poule A l'aplomb de l'ouvrage ou dans la zone d'influence. - Ponctuels. - Nombreux.	0 1 2			- Dû(s) à un défaut localisé des enrobés de la chaussée. - Et/ou un drainage insuffisant de la chaussée. - Et/ou la conséquence d'une stagnation localisée des eaux de ruissellement sur la chaussée.	<i>A ne pas confondre avec défaut n° 2111 « effondrement local ».</i>

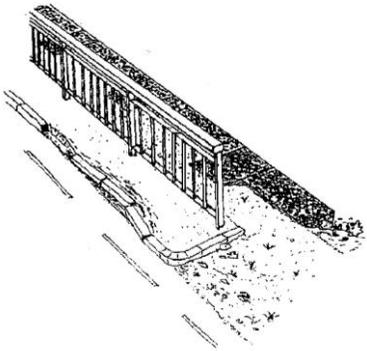
2120	<p>Défauts des bordures de trottoirs</p> <p>Observable par :</p> <ul style="list-style-type: none"> - Un défaut d'alignement général ou localisé. - L'absence d'un ou plusieurs éléments. - L'altération des bordures (disjointements, épaufrures, effritements...). <p>Localisés. Généralisés.</p>	0 1 2			<ul style="list-style-type: none"> - Dus à une mauvaise exécution, - Et/ou à des chocs. - Et/ou aux actions physico-chimiques du milieu environnant. 	<p><i>Préciser les trottoirs concernés (à gauche TG ou à droite TD dans le sens des PR croissants).</i></p>

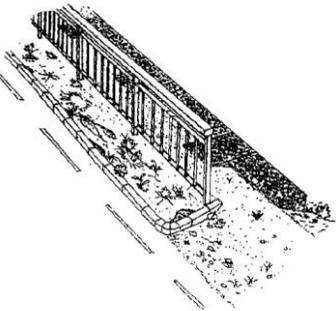
2121	<p>Défauts sur trottoirs</p> <p>Observables par :</p> <ul style="list-style-type: none"> - Une dégradation du revêtement. - Une déformation de surface. - La présence de végétation. <p>Localisés. Étendus.</p>	0 1 2			<ul style="list-style-type: none"> - Dus à la stagnation des eaux de ruissellement. - Et/ou dus à un mauvais comportement des matériaux constitutifs. - Et/ou une insuffisance d'entretien. 	Préciser les trottoirs ou accotements concernés (à gauche TG ou à droite TD dans le sens des PR croissants).

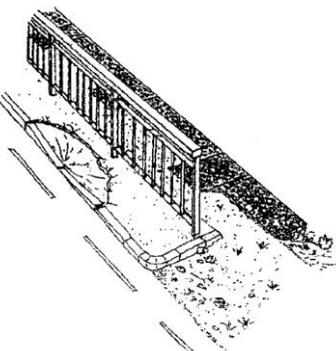
2122	<p>Affaissement du corps de trottoir ou de l'accotement</p> <p>Au droit du mur, ou dans la zone d'influence.</p> <p>Localisé. Étendu.</p>	0 2 2E			<ul style="list-style-type: none"> - Dû à un tassement du matériau du remblai du massif soutenu (matériau compressible ou entraînement de fines). - Et/ou un mouvement du mur (déversement vers l'aval, glissement sur sa base). - Et/ou un défaut du drainage interne du mur. - Et/ou une intervention de concessionnaire (tranchée, chambre de tirage). <p style="text-align: center;">4110 4112</p>	Préciser les trottoirs ou accotements concernés (à gauche TG ou à droite TD dans le sens des PR croissants).

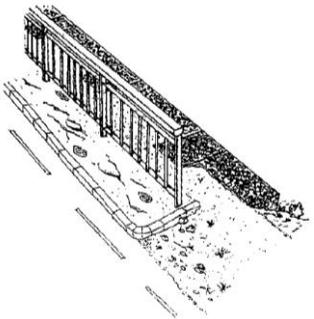
2123	Défauts d'étanchéité du revêtement du trottoir Observable par des fissurations, des décollements, un vieillissement du revêtement. Localisé. Généralisé.	0 1 2			- Dû à l'absence de revêtement ou sa mauvaise exécution. - Et/ou au mauvais comportement des matériaux constitutifs du revêtement.	<i>Préciser le trottoir concerné (à gauche TG ou à droite TD dans le sens des PR croissants).</i>

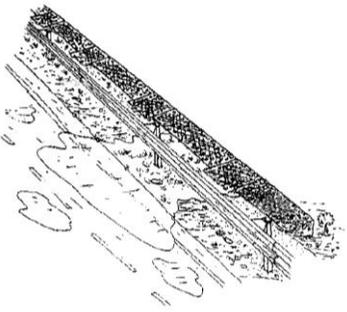
2124	Configuration de l'ensemble chaussée/accotement - Favorisant la stagnation d'eau ou les ruissellements vers la tête du mur. - Favorisant la circulation des véhicules trop près des parapets.	0 2 2E			- Défaut du drainage de la chaussée - Et/ou absence de bordures de trottoirs (pour limiter le gabarit transversal).

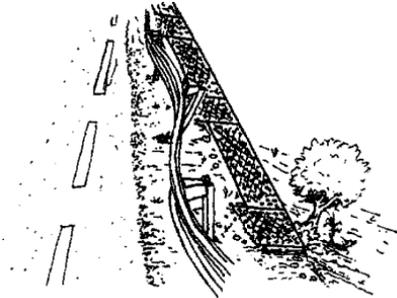
2130	<p><i>Défauts des garde-corps, glissières et barrières de sécurité</i></p> <p>Observables par :</p> <ul style="list-style-type: none"> - Un défaut d'alignement général ou localisé, en plan ou en élévation. - Une altération des matériaux constitutifs. - Une altération de leurs fixations à la structure. - Une brèche ou une discontinuité dans le dispositif. <p>Présence du défaut</p>	0			<ul style="list-style-type: none"> - Dus à une mauvaise exécution. - Et/ou des chocs. - Et/ou aux actions physico-chimiques du milieu environnant. - Et/ou à un défaut de la structure. 	△
CLASSE DUE AUX DISPOSITIFS DE RETENUE AU DESSUS DU MUR						<p>On retient la cotation la plus élevée ? > * > 2E > 2 > 1.</p> <p>On reporte, éventuellement, la mention « S ».</p>

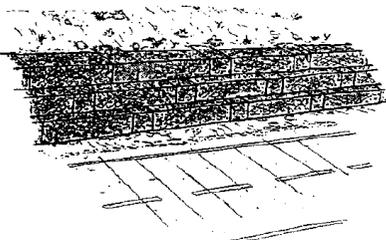
2212	Fissures transversales de type I Fissuration continue ou discontinue observable sur la chaussée. - D'ouverture inférieure à 1 cm. - D'ouverture supérieure à 1 cm.	0			- Dues à un mauvais comportement des matériaux de chaussée. - Et/ou un défaut de mise en œuvre.	<i>Situées à l'aplomb du mur ou dans la zone d'influence.</i>
			1				
			2

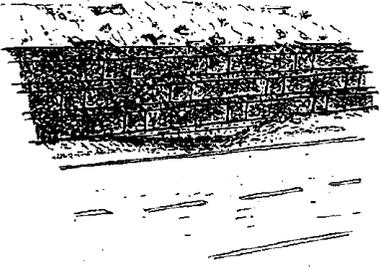
2214	<p>Tassement du terrain en pied</p> <p>Observable en rive de chaussée par un affaissement du terrain du massif d'assise, et/ou des systèmes de collecte et d'évacuation des eaux.</p> <ul style="list-style-type: none"> - Localisé. - Étendu. 	0 2 2E			<ul style="list-style-type: none"> - Dû à la nature du matériau du massif portant (érodable, effet de la sécheresse...). - Et/ou un défaut d'évacuation des eaux de la chaussée en pied de l'ouvrage. - Ou dû à un mouvement d'ensemble du mur (déversement vers l'aval). <p style="text-align: center;">4110 4113</p>	<p><i>Préciser la profondeur et l'importance du tassement.</i></p> <p style="text-align: center;">▲</p>

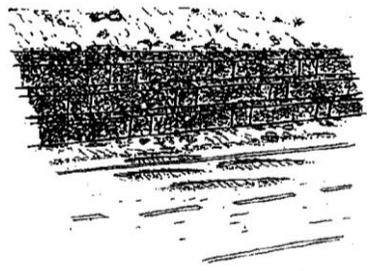
2215	<p>Bourrelets sur la chaussée</p> <p>Observable par des déformations (en forme de vague) des enrobés de la chaussée</p> <ul style="list-style-type: none"> - Localisés. - Étendus. 	0 2 2E			<ul style="list-style-type: none"> - Dus à une instabilité du terrain superficiel du massif d'assise. - Ou dus à un mouvement général et révélateur d'un glissement d'ensemble de l'ouvrage (avec éventuellement un déversement vers l'amont de la structure). <p style="text-align: center;">4111 4112 4113</p>	<p><i>Préciser la hauteur du bourrelet par rapport au plan de la chaussée.</i></p> <p style="text-align: center;">▲</p>

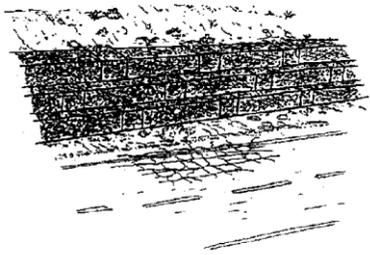
2216	<i>Faiçonnage</i>	0			Dû à un mauvais comportement des matériaux de chaussée.	
		A l'aplomb de l'ouvrage ou dans la zone d'influence.					
		- Localisé.	1				
		- Étendu.	2

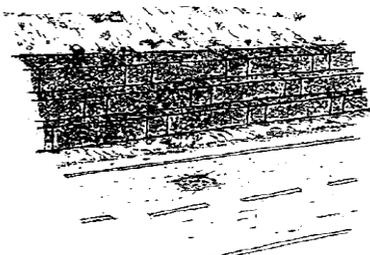
2217	<i>Nid(s) de poule</i>	0			- Dû(s) à un défaut localisé des enrobés de la chaussée. - Et/ou un drainage insuffisant de la chaussée. -Et/ou la conséquence d'une stagnation localisée des eaux de ruissellement sur la chaussée	<i>A ne pas confondre avec le défaut n° 2211 « effondrement local ».</i>
		A l'aplomb de l'ouvrage ou dans la zone d'influence.					
		- Ponctuels	1				
		- Nombreux	2

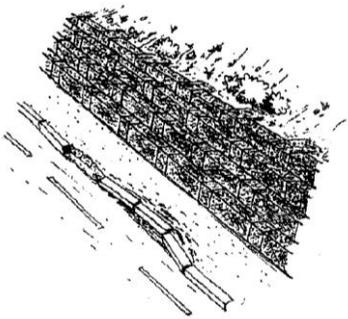
2220	Défauts des bordures de trottoirs	0			- Dus à une mauvaise exécution. - Et/ou à des chocs. - Et/ou aux actions physico-chimiques du milieu environnant.	<i>Préciser de quels trottoirs il s'agit (à gauche TG ou à droite TD dans le sens des PR croissants).</i>
		Observable par : - Un défaut d'alignement général ou localisé. - L'absence d'un ou plusieurs éléments. - L'altération des bordures (disjointoiements, épaufrures, effritements...). - Localisés. - Généralisés.	1 2

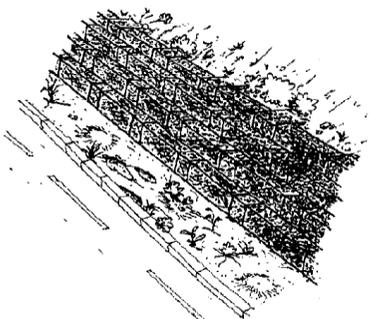
2221	<p>Défauts sur trottoirs</p> <p>Observables par :</p> <ul style="list-style-type: none"> - Une dégradation du revêtement. - Une déformation de surface. - La présence de végétation. 	0			<ul style="list-style-type: none"> - Dus à la stagnation des eaux de ruissellement. - Et/ou dus à un mauvais comportement des matériaux constitutifs. - Et/ou une insuffisance d'entretien. 	<p><i>Préciser de quels trottoirs il s'agit (à gauche TG ou à droite TD dans le sens des PR croissants).</i></p>
		<p>Localisés.</p> <p>Étendus.</p>	1

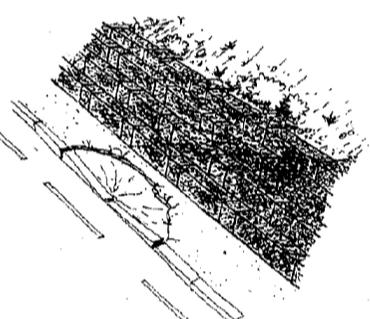
2222	<p>Affaissement du corps de trottoir ou de l'accotement</p> <p>Au droit du mur, ou dans la zone d'influence :</p>	0			<ul style="list-style-type: none"> - Dû à un tassement du matériau du remblai du massif d'assise (matériau compressible ou entraînement de fines). - Et/ou un mouvement du mur (déversement vers l'aval, glissement sur sa base). - Et/ou un défaut du système d'évacuation - et de collecte des eaux en pied du mur. - Et/ou une intervention de concessionnaire (tranchée, chambre de tirage...). <p style="text-align: center;">4110 4113</p>	<p><i>Préciser de quels trottoirs il s'agit (à gauche TG ou à droite TD dans le sens des PR croissants).</i></p> <p style="text-align: center;">▲</p>

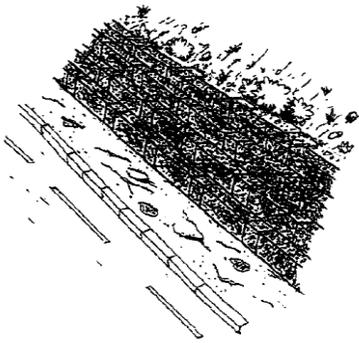
2223	<i>Défaut d'étanchéité du revêtement du trottoir</i>	0			<ul style="list-style-type: none"> - Dû à l'absence de revêtement ou sa mauvaise exécution. - Et/ou au mauvais comportement des matériaux constitutifs du revêtement. 	
		Observable par des fissures, des décollements, un vieillissement du revêtement.	1				
		<ul style="list-style-type: none"> - Localisé. - Généralisé. 	2

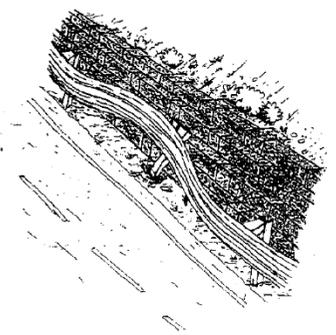
2230	Défauts du dispositif de retenue Observables par : <ul style="list-style-type: none"> - Un défaut d'alignement général ou localisé, en place ou en élévation. - Une altération des matériaux constitutifs. - Une altération des fixations. - Une brèche ou une discontinuité dans le dispositif. 	0			<ul style="list-style-type: none"> - Dus à une mauvaise exécution. - Et/ou des chocs. - Et/ou aux actions physico-chimiques du milieu environnant. 	<i>Préciser la localisation du dispositif (D ou G).</i>
		Présence du défaut.	2				
CLASSE DUE AUX DISPOSITIFS DE RETENUE EN CONTREBAS DU MUR						On retient la cotation la plus élevée ? > * > 2E > 2 > 1. On reporte, éventuellement, la mention « S ».

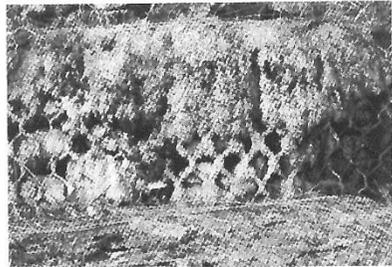
3110	Concrétions - Localisées. - Éendues.	0 1 2			- Dus aux infiltrations des eaux de ruissellement à travers le massif soutenu. - Et/ou une altération ou un colmatage du dispositif de drainage interne. - Et/ou à un sous dimensionnement du drainage interne.	<i>Préciser si possible, l'origine du défaut.</i> △

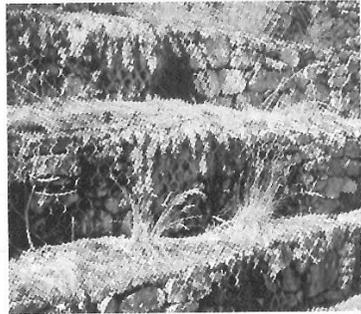
3111	Écoulements de fines du matériau du remblai Observables par la présence de coulures au niveau des débouchés des barbacanes. Présence de défaut.	0 2E			- Dus à un défaut de granulométrie du matériau du remblai du massif soutenu. - Et/ou une mauvaise mise en œuvre du remblai.	△

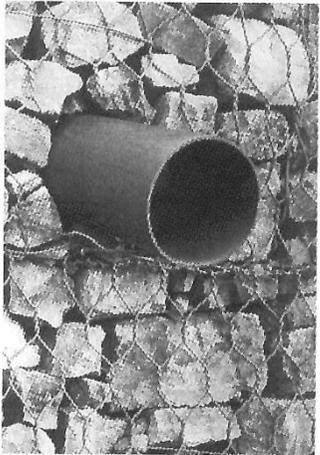
3120	<i>Altération du dispositif de drainage interne</i>	0			<ul style="list-style-type: none"> - Due à des défauts de réalisation du dispositif (absence de matériau filtrant, de drain à l'arrière du mur...). - Et/ou à un colmatage volontaire, par vandalisme, des barbacanes.

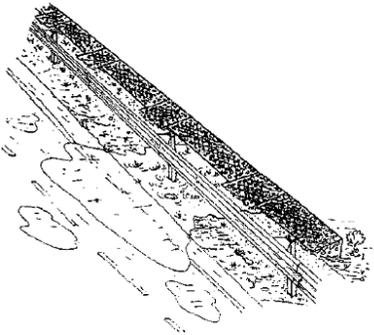
3210	<i>Stagnation d'eau</i> Observable par la présence d'eau qui ne s'écoule pas, sur la chaussée, en tête du mur ou à proximité.	0 2			- Due à l'absence de dispositif de collecte et d'évacuation d'eau. - Ou à une mauvaise conception ou réalisation, une dégradation des dispositifs d'évacuation des eaux.	△

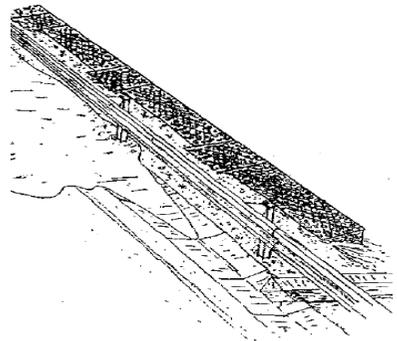
3211	<i>Configuration d'ensemble drainage / partie supérieure du mur</i> - Favorisant la stagnation d'eau ou les ruissellements vers la tête du mur. - Favorisant la stagnation d'eau et la mise en charge du remblai du massif soutenu.	0 2 2E			- Défauts des systèmes d'évacuation et de collecte des eaux.	△

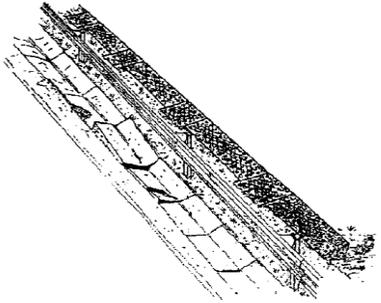
3220	<p>Dégradation du dispositif d'évacuation des eaux</p> <p>Observable par :</p> <ul style="list-style-type: none"> - Des descellements des caniveaux. - Des fractures dans le dispositif. - Des raccordements défectueux. - Des avaloirs obstrués. <p>Sans stagnation d'eau. Avec stagnation d'eau.</p>	0 2 2E			<ul style="list-style-type: none"> - Due à un défaut de conception ou de réalisation du dispositif d'évacuation. - Et/ou une dégradation par défaut d'entretien, vandalisme, accident... 	<p>Préciser le type de défaut.</p> <p>△</p>

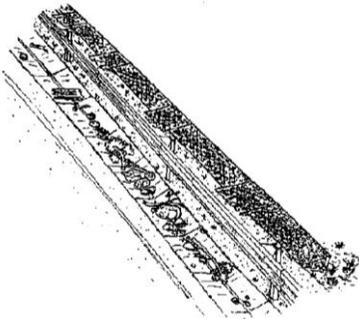
3222	<p><i>Colmatage des dispositifs de collecte et d'évacuation des eaux</i></p> <p>Observable par un défaut de fonctionnement des caniveaux, des avaloirs, des regards... encombrés de débris et gravats divers.</p> <p>Sans stagnation d'eau. Avec stagnation d'eau.</p>	0 2 2E			<p>- Dû à un défaut de conception ou de réalisation du dispositif de collecte.</p> <p>- Et/ou une dégradation par défaut d'entretien, vandalisme, accident...</p>	
CLASSE DUE AU DRAINAGE EN PARTIE SUPÉRIEURE DU MUR						On retient la cotation la plus élevée ? > * > 3U > 3 > 2E > 2 > 1. On reporte, éventuellement, la mention « S ».

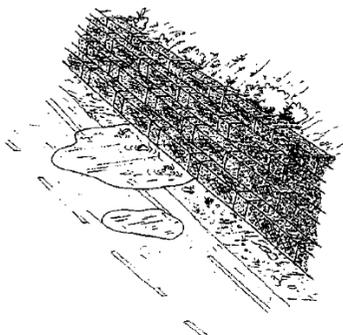
3310	<i>Stagnation d'eau</i> Observable par la présence d'eau qui ne s'écoule pas, sur la chaussée, en pied du mur ou à proximité.	0 2			- Due à l'absence de dispositifs de collecte et d'évacuation des eaux. - Ou à une mauvaise conception ou réalisation, une dégradation des dispositifs d'évacuation des eaux.

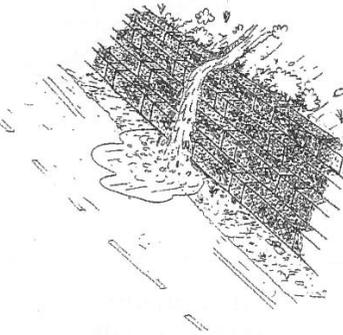
3311	<i>Chutes d'eau depuis la partie supérieure de l'ouvrage</i> Présence du défaut	0 2			- Dues à un dysfonctionnement des dispositifs de collecte et/ou d'évacuation au-dessus de l'ouvrage. - Et/ou à des percolations importantes à travers le parement du mur, à travers les joints, les fractures...	<i>Indiquer l'origine des chutes d'eau.</i>

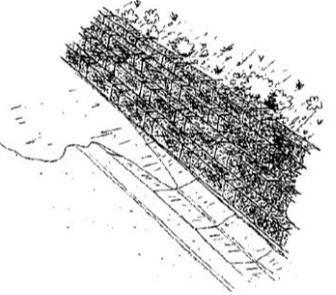
3312	<p><i>Configuration d'ensemble Drainage / zone en contrebas du mur</i></p> <ul style="list-style-type: none"> - Favorisant les stagnations d'eau. 	0			<ul style="list-style-type: none"> - Défauts des systèmes d'évacuation et de collecte des eaux.

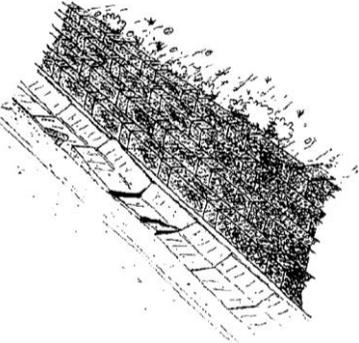
3320	<p><i>Dégradation du dispositif de collecte et de descente des eaux</i></p> <p>Observable par :</p> <ul style="list-style-type: none"> - des descellements des caniveaux. - des fractures dans le dispositif. - des raccordements défectueux. 	0			<ul style="list-style-type: none"> - Due à un défaut de conception ou de réalisation du dispositif de collecte. - Et/ou une dégradation par défaut d'entretien, vandalisme, accident... 	<p><i>Préciser le type de défaut.</i></p>

<p>Sans érosions et ravinements dans la zone d'influence.</p> <p>Avec érosions et ravinements dans la zone d'influence.</p>	2

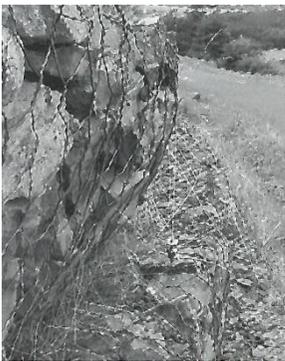
4116	Bombement Observable par une déformation localisée du parement du mur. - Sans rupture franche au niveau des grillages. - Avec rupture franche au niveau des grillages mais sans lacune de matériau de remplissage. - Avec rupture franche au niveau des grillages et avec lacune de matériau de remplissage.	0 2 2E 3U

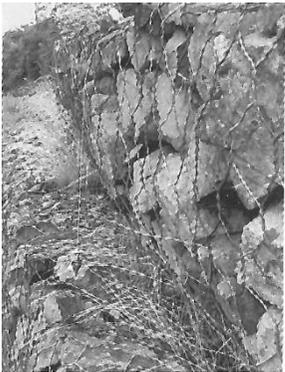
4122	Cavités, effondrements partiels Se traduit par la disparition d'une partie du matériau de remplissage des cages. - Localisés (1 cage). - Étendus (plusieurs cages).	0 3 3U

Peuvent résulter : - de bombements très importants, conséquence d'une poussée excessive du massif soutenu. - Et/ou de la rupture de grillages de cages.

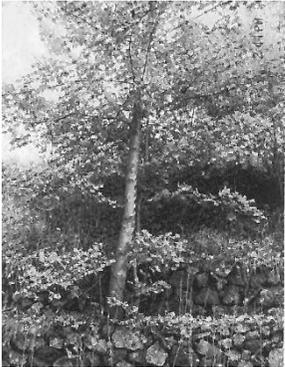
4126	Présence de végétation	0				Due à un défaut d'entretien.	
		- Pouvant être éliminée sans moyens particuliers d'accès ou de coupe.	1					
		- Nécessitant pour son enlèvement des moyens particuliers d'accès ou de coupe.	2					
		Sans risque de désorganisation des gabions.	2E
