# NOTE D'INFORMATION

**115**

## BISEAUX DE RABATTEMENT (B.Ra.) (des dispositifs mobiles de rabattement)

Mars 1998

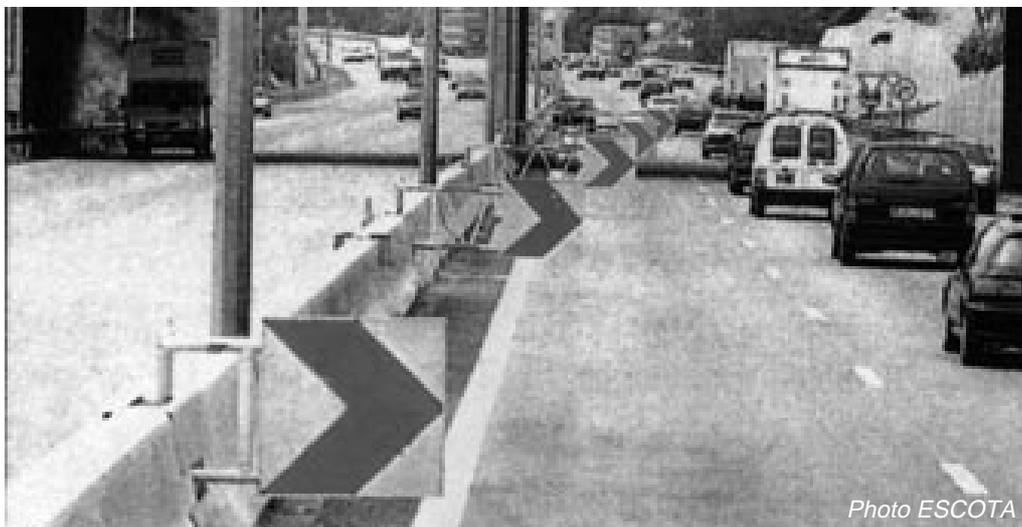
Photo ESCOTA

- de quatre ou cinq bras de longueur croissante (de 1 à 3,5 mètres environ) espacés de 50 mètres environ, installés sur le T.P.C., plaqués contre la glissière de sécurité ou le séparateur en béton, et qui peuvent être déployés perpendiculairement au sens de circulation.

Ces bras, qui portent à leur extrémité des signaux B21a ou K8 équipés de feux d'alerte, forment ainsi un biseau progressif de rabattement permettant de condamner la voie de gauche de la même façon qu'une série de cônes (voir la photo) ;
